5. 抜去インプラントの不具合要因解析による
リスクアセスメント手法開発

平成19年度厚生労働科学研究費補助金
(医薬品・医療機器等レギュラトリーサイエンス総合研究事業)
「医療機器・医用材料のリスクアセスメント手法開発に関する研究」
(H19-医薬一般-015)
分担研究報告書

分担研究課題名
抜去インプラントの不具合要因解析によるリスクアセスメント手法開発

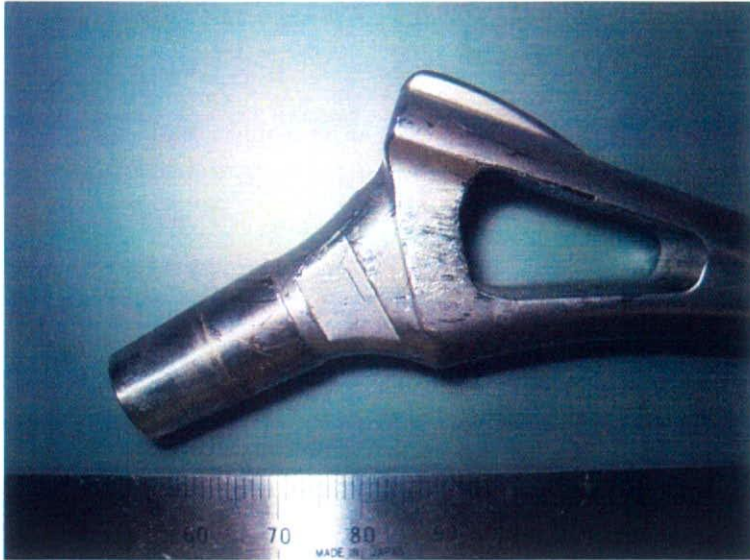
不具合を生じたインプラントの抜去作業は困難で、金属製の工具なども使用する。特に、人工股関節では、大腿骨コンポーネントの大腿骨髄腔からの引き抜き、メタルシェルと寛骨臼からの抜去が困難である。また、バイポーラ型人工股関節では、UHMWPE 製ライナーと骨頭の分離にも困難を伴う。そのため抜去インプラントには、抜去の際に生じる傷がこれらの部分に多く残されている。深く鋭い傷は抜去の際に生じたものと推定されるが、そのような傷が多数見られた(図 1) が、不具合につながる所見ではないため、考察対象

図1 抜去の際についたと思われる傷の例 (OUH001)

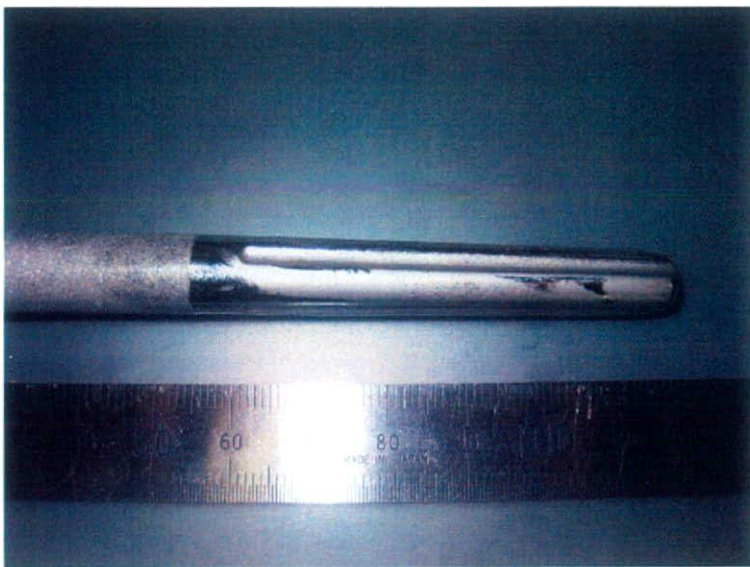
これに対し、生体内における繰り返しの荷重や動作により生じる傷は、滑らかなものになると考えられる。例えば、人工股関節大腿骨コンポーネントのステム先端では、つや消し加工の一部に光沢を持つ部分が観察された(図 2)。これは、大腿骨コンポーネントのゆるみのため、周囲の骨とこすれ、摩耗が生じたためと思われた。

図2 人工股関節大腿骨コンポーネントのゆるみによると思われるステム部の傷の例 (OUH005)

このインプラントはOUH002と同型であった。アウターヘッドに傷などは見られなかった。UHMWPE製ライナーに傷などは見られなかった。骨頭の摺動は良好であったが、クリアランスが2mm程度と大きめであった。OUH002も同程度であったこと、埋入期間が2年と比較的短期間であったことを考慮すると、このクリアランスは摩耗ではなく、仕様である可能性が考えられた。骨頭には、分解のために生じた傷以外の異常は見られなかった。大腿骨コンポーネントには粗面加工を施してあるが、ステム全長にわたり摩耗のために光沢が出た部分が観察された。

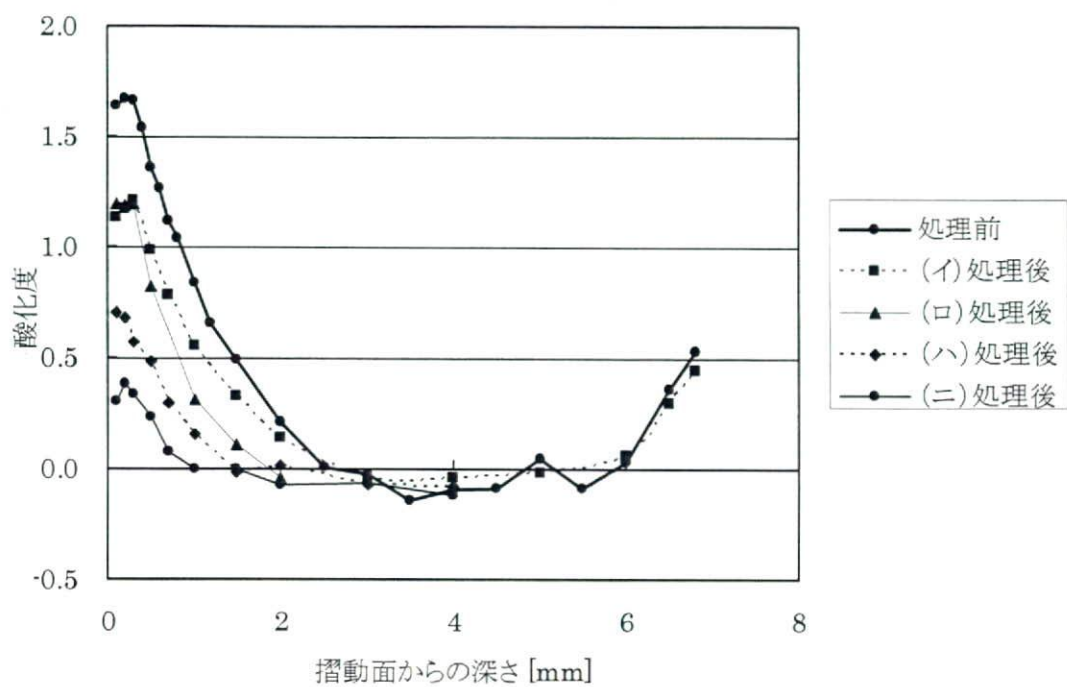
本研究では、異なる処理方法で段階的に脂質の除去を試みたが、各段階後の酸化度測定の結果の一例を図 3 に示す。各段階を経るごとに求められた酸化度が減少していることが

わかる。ここでは図示していないが、FTIR 測定の実データを見ると、酸化度の計算に使用される領域に現れるピークのうち、脂質によるものと思われる 1740 cm^{-1} 付近のピークが次第に小さくなり、UHMWPE の酸化によるものと考えられるその他の 1712 cm^{-1} 付近と 1716 cm^{-1} 付近のピークの大きさはあまり変わらないことがわかった。以上の結果から、UHMWPE 内に進入した脂質により酸化度は実際よりも大きく計算されてしまう可能性があること、ヘキサンやシクロヘキサンを用いることによりその影響を小さくできること、脂質を完全に除去するためには比較的長い時間がかかることがわかった。しかし、脂質の除去に最適な溶媒の種類や温度、必要な処理時間については結論を得ることができなかったため、さらに検討を要するものと考えられた。

図3 脂質除去工程による酸化度測定への影響の例 (OUH004)

FTIR の結果、ガンマ線滅菌は受けていないものと推定された。最大酸化度は 1.67 で、今回調査した 5 例中、最も大きかったが、脂質の除去を行った結果、最大酸化度は 0.5 以下になり、酸化による材料の劣化はなかったものと考えられた。
