小規模飲料水供給施設における適正管理の
在り方に関する検討

小規模飲料水供給施設における適正管理のあり方に関する検討

A. 研究目的

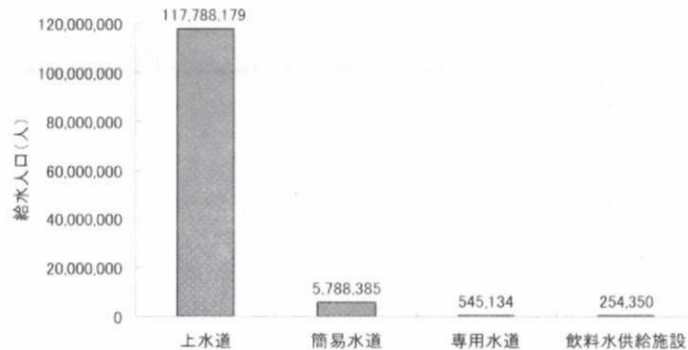
平成 18 年 3 月末現在の上下水道、簡易水道、専用水道、飲料水供給施設（給水人口 50 人以上 100 人以下）について、給水人口及び施設数をそれぞれ図 1、図 2 に示した。大部分の市民が上下水道による給水を受けており、水道法の適用を受けない飲料水供給施設から給水を受けている国民は約 25 万人とわずかであったが、施設数は、水道法の適用内の上下水道施設が合計 9,396 施設（上下水道 1,602 施設、簡易水道 7,794 施設、専用水道 7,611 施設）に対し、飲料水供給施設は 4,643 施設ある¹⁾。

図 1 各水道の給水人口（平成 17 年度末）¹⁾

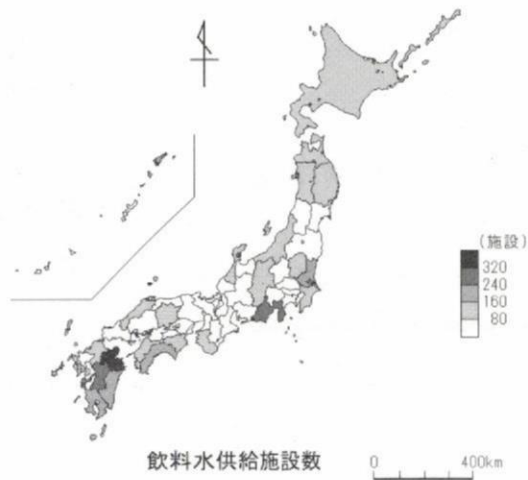
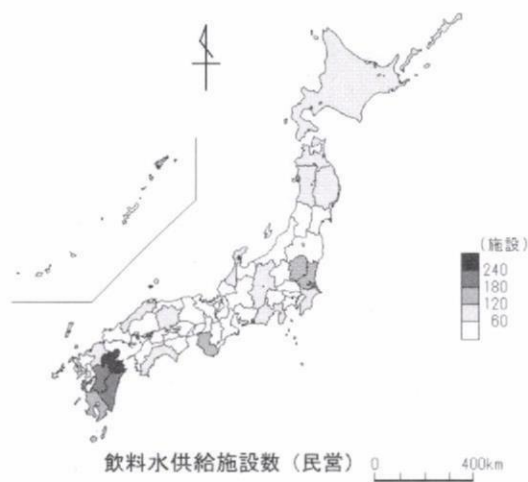
平成17年度末における飲料水供給施設の都道府県別設置数を図4に示した。事業主体が市町村等の地方自治体である公営施設及び事業主体が自治会や利用者で組織される組合が事業主体となっている民営施設の数についても図中に示した。

飲料水供給施設の設置数は、九州地方の南部及び静岡県に多い特徴がみられた。一方、東京都(0施設)、沖縄県(1施設)など、設置数が少ない都道府県もあった。全国的に民営の飲料水供給施設が多い傾向にある。地域ごとの傾向を見ると、設置数が多い九州地方の南部では、民営の飲料水供給施設が占める割合が高いのに対し、設置数が全国2位の静岡県では、設置総数277施設のうち、161施設が公営、116施設が民営であった。一方、滋賀県、京都府及び奈良県においては、全てが公営であり、民営・公営の比は地域によって異なっていた。

図4 飲料水供給施設の都道府県別設置数（平成17年度末）¹⁾

（上：全施設数，中：公営施設数，下：民営施設数）

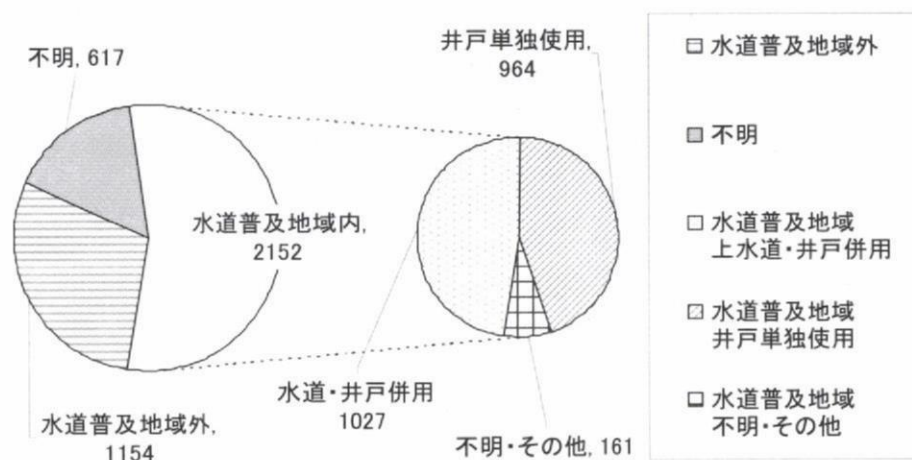
検査対象となった飲用井戸等が水道普及地域内にあるか水道普及地域外にあるか、また水道普及地域内に合った場合に水道との併用の有無について、図8に示した。図8においては、全4845件のデータのうち、専用水道など水道水や、水源が水道水である922件を除外している。

水質検査依頼のあった飲用井戸等検体においては、水道普及地域内の飲用井戸等に係る検査依頼が半数以上と多かった。また、水道普及地域内の飲用井戸等において、井戸と上水道を併用している飲用井戸等と井戸を単独で使用している飲用井戸等の割合はほぼ同じであった。飲料水としては上水道を使用し、風呂の水やトイレの洗浄水など飲用しない箇所については井戸を利用する利用形態が考えられ、このような利用形態であれば飲用水による健康被害発生のリスクは低いと考えられる。一方、水道普及地域内の飲用井戸等の約半数が飲用井戸等を単独で利用しており、衛生面等での監視が必要である。B県では、水質基準超過判明時は県で定める飲用井戸等衛生対策要領に基づき検査依頼者に対して上水道への切り替えを勧めている。

図8 水道普及地域内外の別及び水道普及地域内施設の水道併用の有無
(水道水以外：3923件)
