2.4 微生物の測定結果

2.5 化学物質濃度

IV-1-2 地下街における環境衛生に関する研究

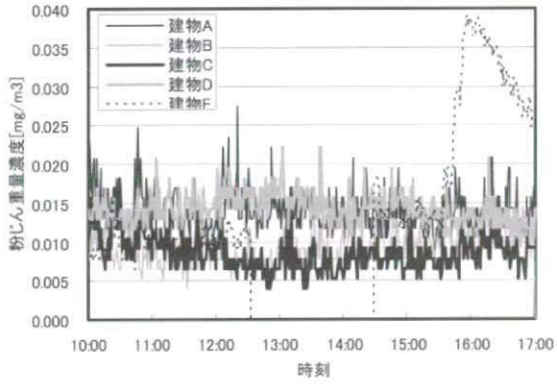
図 2-3-7 浮遊粉じん濃度の経時変化 図 2-3-8 粉じん濃度の I/O 比の経時変化

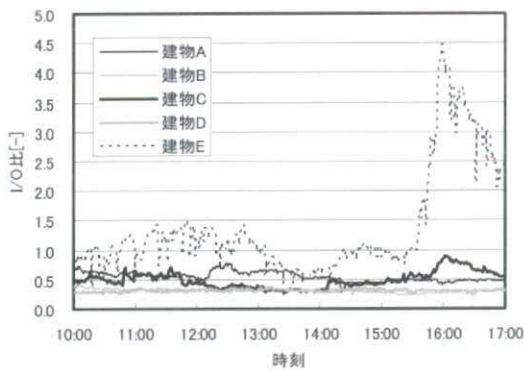
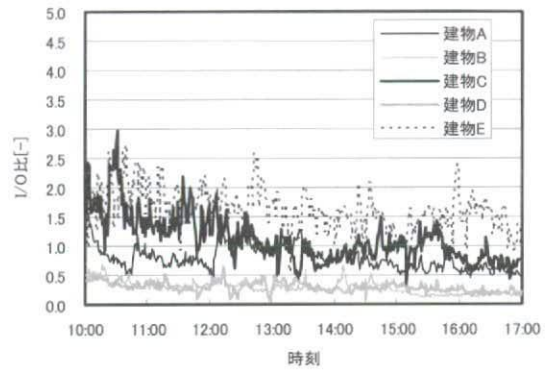
a)微小粒子

b)粗大粒子

図 2-3-9 LPC による浮遊粉じん個数濃度による I/O 比

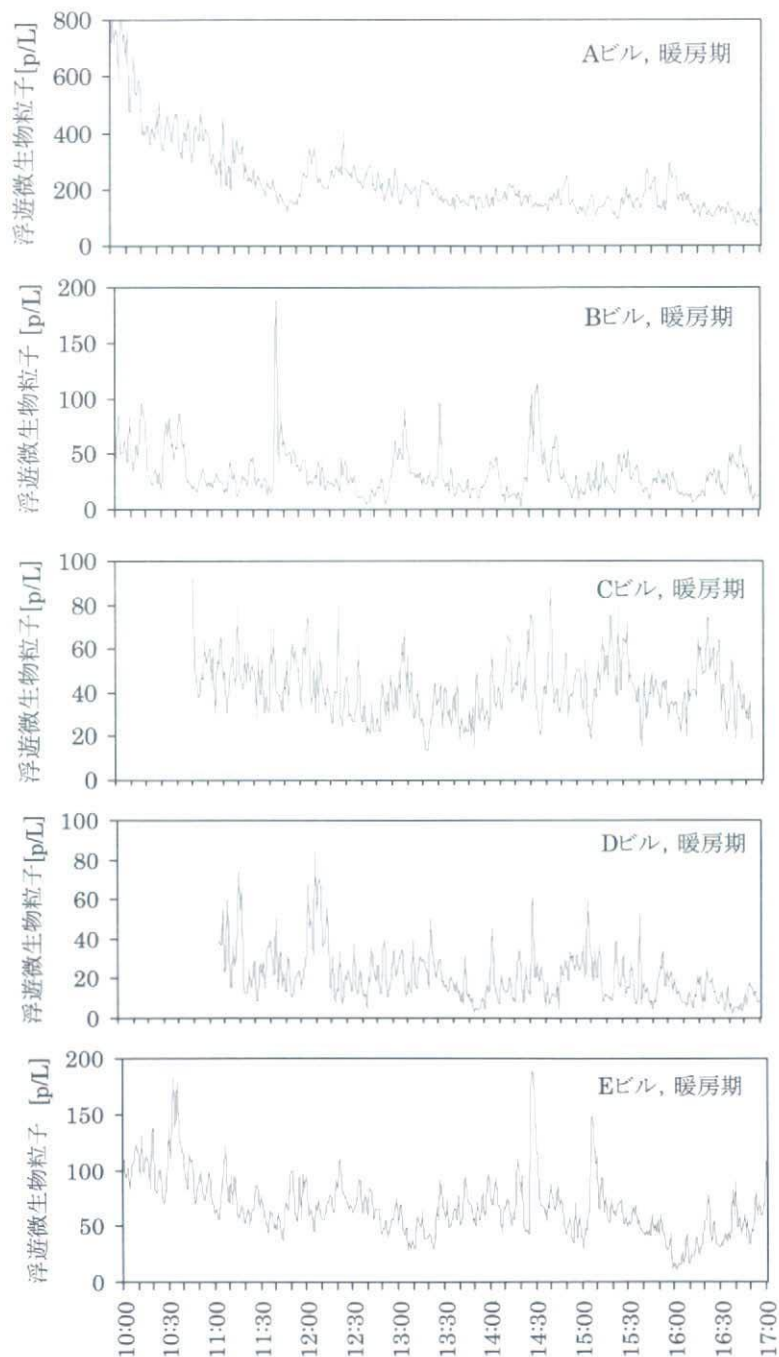
図 2-4-3 に暖房期における各建物の室内浮遊微生物粒子濃度の経時変化を示す。また、図 2-4-3 に示す結果から求めた平均値と浮遊細菌の測定値の関係を図 2-4-4 に示す。両者間に強い相関関係にあることが分かった。従って、図 2-4-3 に示す微生物粒子濃度の変動特性が室内浮遊細菌濃度の経時変化特性を表しているものであると考えられる。

図 2-4-3 室内浮遊微生物粒子の経時変化

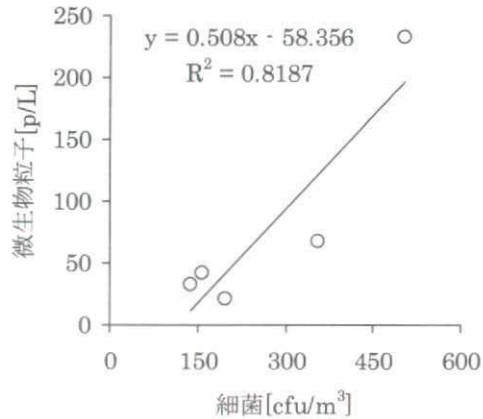
図 2-4-4 浮遊細菌と浮遊微生物粒子の関係

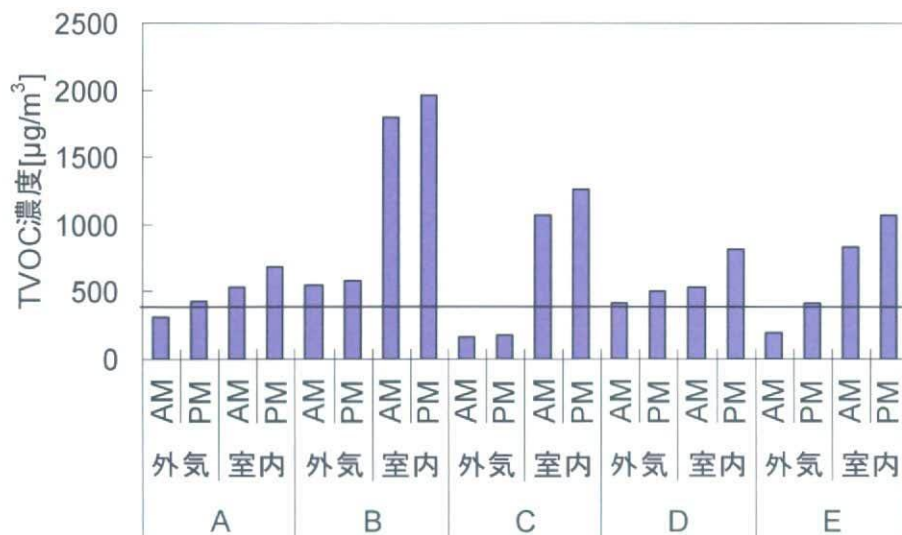
ホルムアルデヒド他のカルボニル化合物の測定には、DNPH 捕集、HPLC 法で、その他の VOCs の測定には、Tenax 捕集、GC/MS 法により分析を行った。図 2-5-1 に各建物における外気及び室内の TVOC 濃度を示す。厚生労働省で暫定目標値として示されている $400 \mu\text{g}/\text{m}^3$ を全ての建物で超過していた。外気についても、前回の測定と同様に目標値を超過していることがあり、室内における発生と共に外気の影響も受けている。

図 2-5-1 各建物の TVOC 濃度

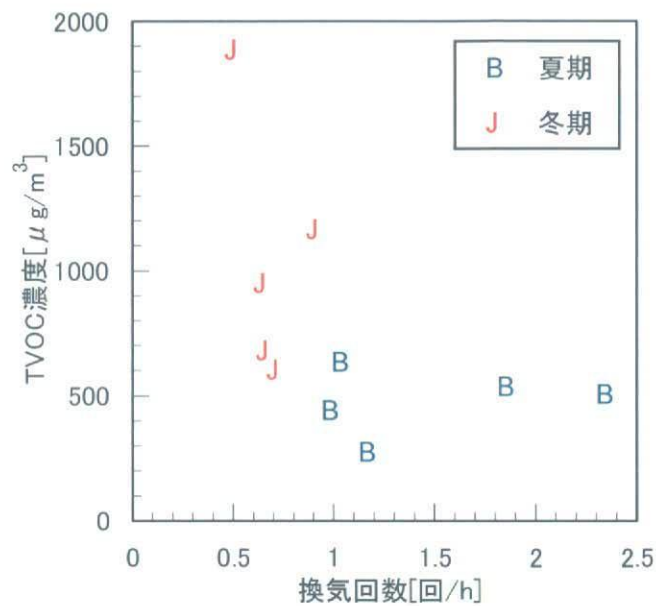
図 2-5-5 に換気回数と TVOC 濃度の関係を冷房期の測定値も含めて示す。換気回数が少ない暖房期には、極端に TVOC 濃度が高くなり、冷房期のデータとあわせると反比例の関係が描けた。各建物の発生量は異なっているものの、換気の少ないことが、暖房期の濃度の上昇に寄与していることが示唆される。

図 2-5-5 換気回数と TVOC 濃度の関係

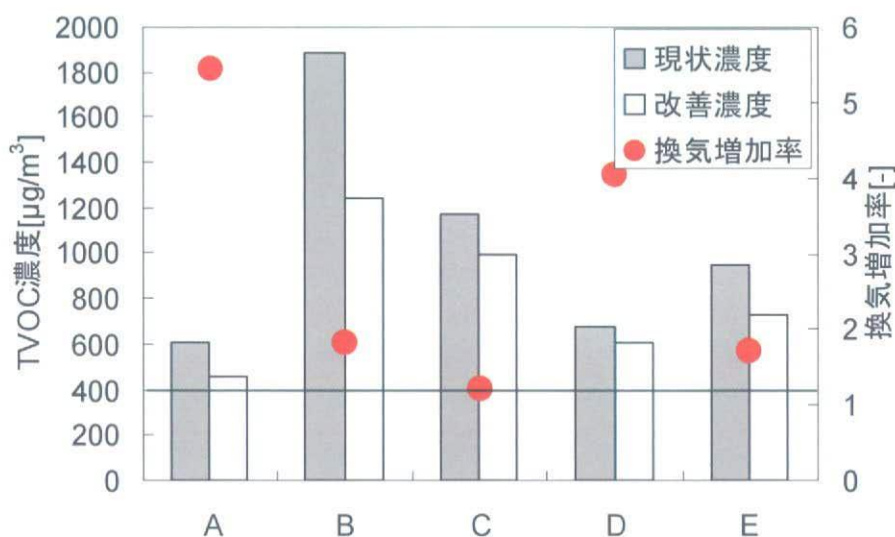
に、TVOC濃度がどれほど低減できるかを検討した。図2-5-6にCO₂濃度を1000ppmとするために必要な換気量の増加率とTVOC濃度の現状及び換気量を増加させた際に予想されるTVOC濃度について示す。室内CO₂濃度により、各建物で換気量の増加率が異なるが、建物Aでは5倍強必要となる。一方TVOC濃度についても、外気濃度により減少する割合が異なるが、濃度の高い建物ほどその減衰は大きくなる傾向となった。もちろん、外気濃度が相当低下しなければ換気のみではTVOC濃度の低減は困難であるが、CO₂濃度を少なくとも建築物衛生法に適合する濃度に管理するだけでも、その効果は得られるものと考えられる。

図 2-5-6 必要換気量の増加率と TVOC の改善濃度

- ・ TVOC 濃度を示す。厚生労働省で暫定目標値として示されている 400 μg/m³ を全ての建物で超過していた。冷房期と比べると多くの VOCs で暖房期の濃度が高かった。換気量の少なさが大きな原因であるが、外気濃度も高かった。CO₂ 濃度を基準値に維持するだけの換気量を補ったとしても、暫定目標値までは低下しないものの、1000 μg/m³ 程度までは低減できるため、CO₂ により換気量を管理することが有効である。

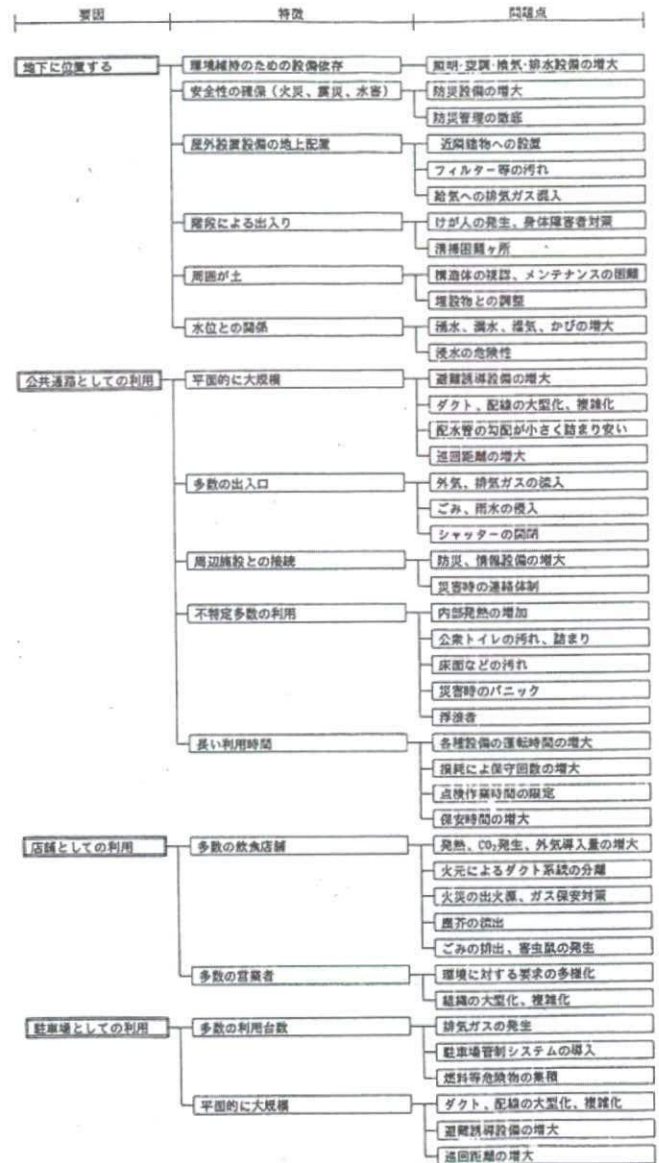
一般的に地上では、公共通路は屋外に、店舗は屋内に設置されていた。しかし地下街では、公共通路と店舗が地下という同一の閉鎖空間に設置された形態を有する。公共通路は、多人数の通行人が利用する。従って地下街は、一般の建築物とは異なり、公共通路による大きな負荷が加わる。また、公共通路としての安全性を確保するために、地下街には出入り口が多数設置されている。従って、地下街の空気質は外気の影響を受けやすい。尾島ら(2004)が地下街の管理上の問題をまとめているので、図 2-2-1 に示す。

図 2-2-1 地下街の管理上の問題
