3.地下街における環境衛生の実測調査

3.1.1 対象施設の概要

3.6 廃棄物管理と清掃の現状

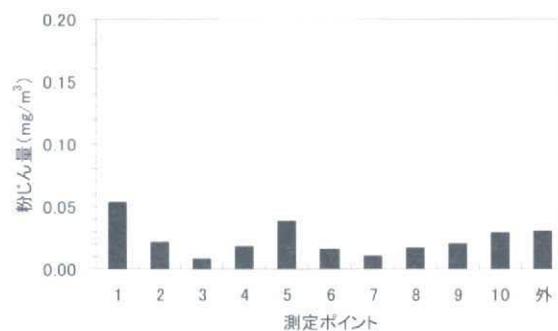
図 3-2-4 浮遊粉じん濃度

図 3-2-4 に午前と午後における浮遊粉じん濃度の測定結果から求めた平均値を示す。浮遊粉じん濃度は全て基準値の 0.15mg/m³以下であった。①，⑤については若干濃度が高くなっており，それらの近くには，飲食店があり，その室内は喫煙が認められていることから，店舗から通路へのタバコ煙の移流が原因と考えられる。

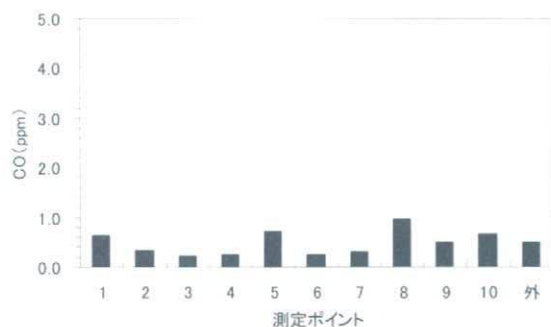
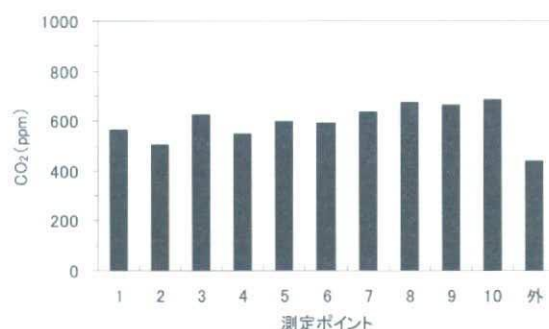
図 3-2-5 CO, CO₂濃度

図 3-2-5 に午前と午後における CO 及び CO₂濃度の測定結果から求めた平均値を示す。

CO 濃度は全て基準値の 10ppm 以下であった。CO₂濃度は外気 440ppm に対して 510 ~680ppm の範囲にあり全測定点において建築物衛生法の管理基準値内であった。

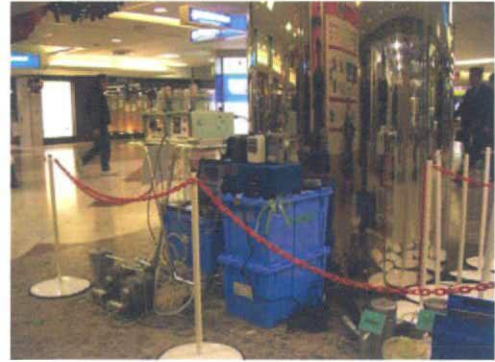
写真 3-3-1 定点連続測定風景

連続測定は、地下街のメインとなっている通路の中央近くに建つ柱の傍らに計測器類を設置し、実施した。この通路は周辺の事務所街と駅をつなぐ、大きな通路であり、また同時に商業地区である地下街全体の中央通りともなっている。そのため、人通りが常に絶えない場所である。測定風景を写真 3-3-1 に示す。図 3-3-1 に連続測定場所での通行者数を示す。通常は室内における人の影響を調査する場合には、在室者数として評価するが、今回の場合は測定場所が通路であり、人が一定時間以上滞在することがない。そのため、今回は 10 分毎に周囲を 1 分間に通過していく人数を計数した。通行者数は時刻により変化

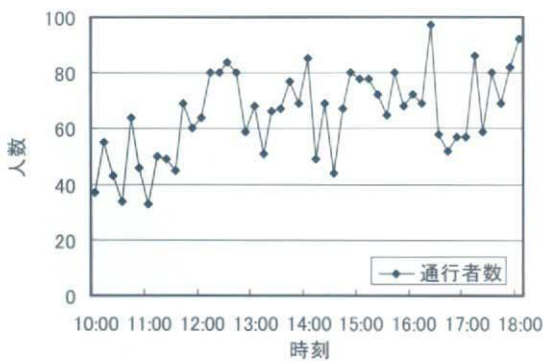
図 3-3-1 通行者数の変化

し、午前中は比較的少ないがものの常に 30 人/min 以上であり、全体を通しては時間の経過と共に人数が増加していく傾向となった。また 12 時～13 時の間、15 時前後、17 時以降にピークを持つ。それぞれ、昼食時、買い物客の往来、帰宅時のピークと考えられる。

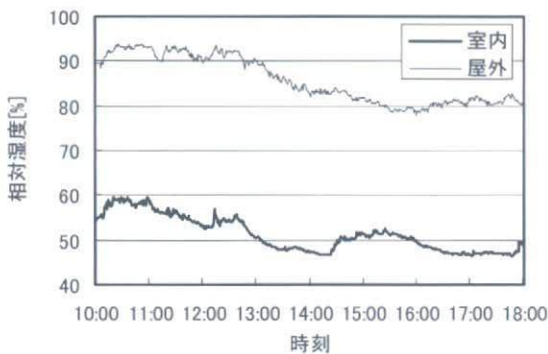
図 3-3-3 相対湿度の変化

図 3-3-3 に相対湿度、図 3-3-4 に絶対湿度の経時変化を示す。相対湿度については気温とは逆に、時間と共に低下する傾向となった。また測定当日の午前中は雨であり、屋外での相対湿度は終日 80～90%と極めて高い値を維持している。一般に冬季の室内は低湿になりやすいが、今回行った測定日については 50～60%程度を示し、良好な環境を維持していた。なお、前記の移動測定結果の 40～50%との差は計測器種類の差によるものと考えられる。また絶対湿度が室内と屋外で殆ど差がないことが特徴的である。しかしながら、乾燥した日については、湿度の低下が予想される。

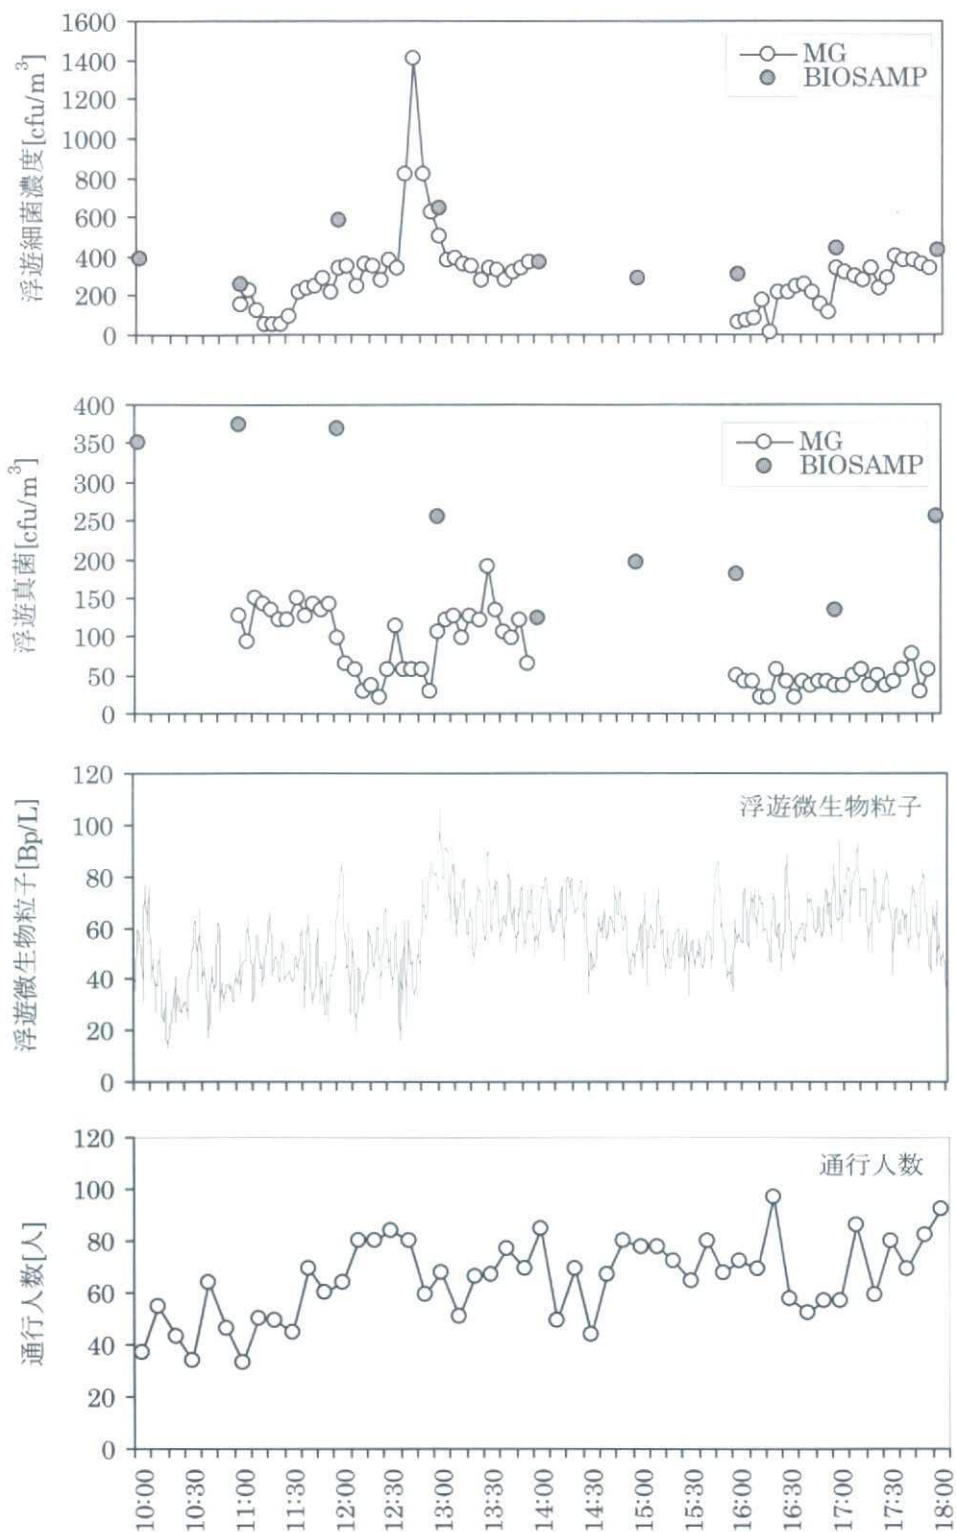
図 3-4-1 室内浮遊細菌濃度

図 3-4-1 に室内浮遊細菌濃度、浮遊真菌濃度、浮遊微生物粒子濃度、及び通行人数の経時変化を示す。

浮遊細菌と真菌濃度は計測機器間の差 (とくに、真菌) が見られたが、1 日中に大きく変動することが分かった。浮遊細菌濃度については、13:00 にピーク値を示した。この結果は IMD による測定結果からも同様である。浮遊真菌濃度について、昼前の濃度が比較的高い値を示した。

また、IMD による測定結果では、室内浮遊微生物粒子濃度の瞬間的な激しい変動が見られた。これは、通行人数の変動に影響を受けるものと考えられ、BIOSAMP サンプラの測定結果から、室内浮遊細菌濃度の変化に深く関係するものと推察される。図 3-4-2 に示し

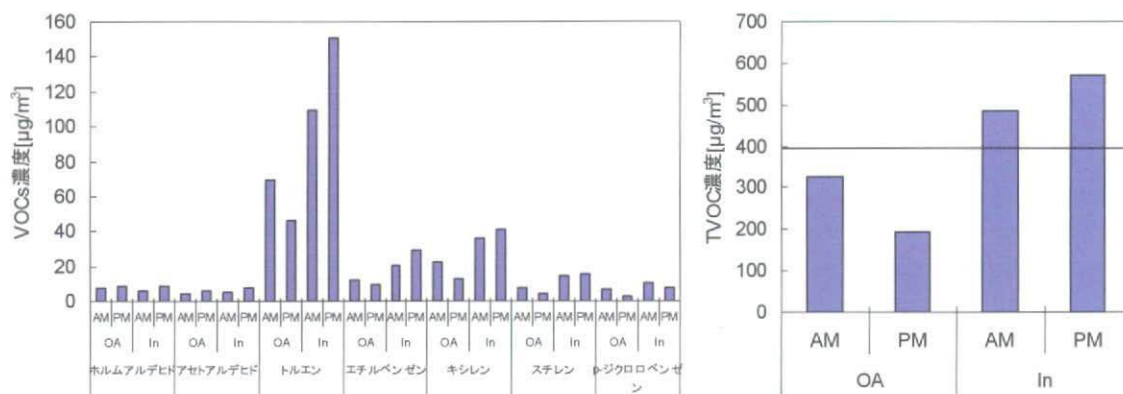
図 3-5-1 厚生労働省により指針値として示されている化学物質の室内外濃度

定点測定位置及び外気の化学物質の濃度で、厚生労働省により指針値が示されている物質の午前及び午後の濃度を図 3-5-1 に示す。アセトアルデヒド、アセトンは、DNPH により捕集し、HPLC で分析した。また、その他の VOCs については、Tenax 捕集、GC/MS による分析を行った。各物質は、厚生労働省の指針値を超過しておらず、TVOC については暫定目標値 $400 \mu\text{g}/\text{m}^3$ を午前、午後共に超過していた。ホルムアルデヒド及びアセトアルデヒドについては、室内及び外気濃度は同程度であったが、その他の物質は、室内の方が高い濃度であった。多くの物質は、午後の方が若干高い傾向となったが、スチレンなど物質によってはその傾向も見られない。TVOC 濃度については、暫定目標値を超過したがその大部分はトルエンによるものであった。トルエンは、建材などの他に床ワックスなどにも含有されており、地下通路などで使用されているものによる可能性が考えられる。また、その他に室内で高い傾向にあったものは、図 3-5-2 に示すようなトリメチルベンゼン類であった。また、事務所空間でよく見られ、タイルやカーペットの接着剤起因とされる 1-エチル-2-ヘキサノールについては、検出されなかった。全体的には、化学物質の濃度が低く、外気の流入により希釈されていること、室内の発生源も比較的少なく、事務所ビルとは異なる傾向となっていることが特徴である。

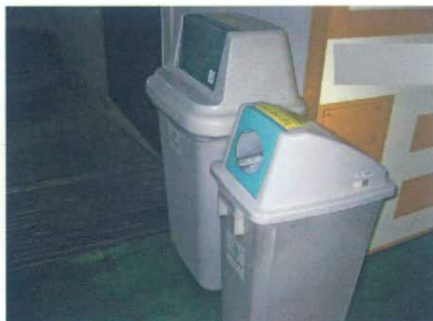
一時貯留容器は、駐車場から地下街に入る出入口（写真1）やトイレ内（写真2）配置してある。地下街の悪臭発生防止や防災上などから一時貯留容器の設置が限定されている。

駐車場出入口には、燃えるごみと燃えないごみの容器が、トイレ内では、紙くず類とビン・缶・ペットボトル容器が設置されている。各種店舗から排出される廃棄物は直接廃棄物保管場所に搬入される。

（写真1）駐車場出入口ごみ容器

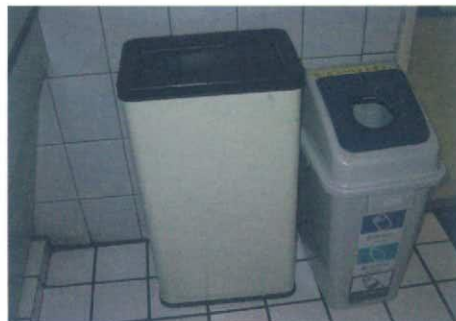
（写真2）トイレ内ごみ容器

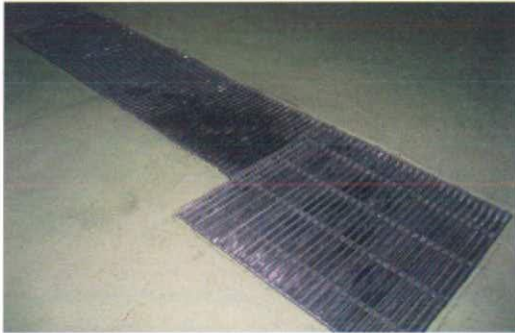
保管場所は密閉区画された場所にある。床は塗り床で中央には排水溝があり、洗い場が設けられていた（写真3、写真4）。

（写真3）塗り床と排水溝

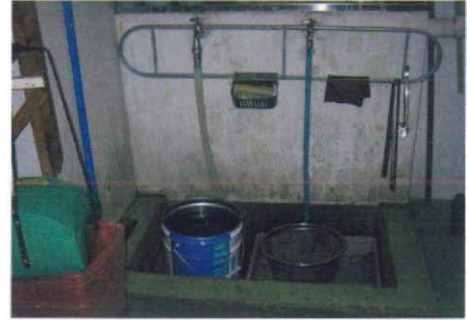
（写真4）洗い場

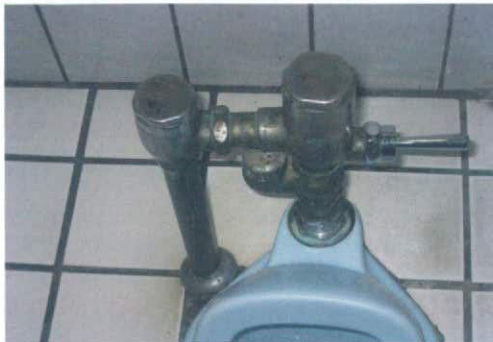
- ①ニッケルクロムメッキの衛生金具は手の触れる部分は腐食していないが、手の触れない部分は腐食を生じている（写真5）。

（写真5）衛生金具の腐食

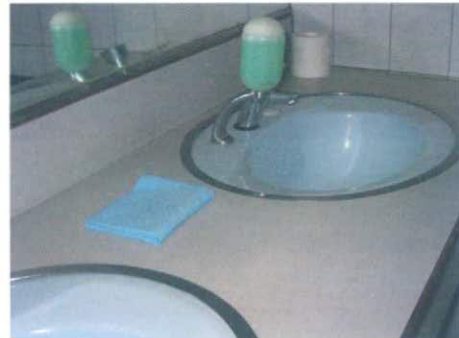
（写真6）洗面台上の専用タオル

- ②洗面台に専用タオルをおいているのは、巡回清掃が追いつかない場合は役立つ。利用者が衣服や持ち物を洗面台に置くとき、洗面台が濡れていると困る。タオルを置いておくにことにより利用者自らが拭くことが可能である（写真6）。
- ③トイレは死角となる場所なので、地下街に設けられたトイレは特に防災上気をつけなければならない。ゴミ容器などは置かないこと、適宜巡回に努め対応する。
- ④トイレは、不特定多数の人々が使用するので皮膚や手指が触れる部分は衛生的でなければならない。特に、ドアノブ周辺、フラッシュバルブのハンドル、蛇口などは利用者が触れるところなので注意を払う必要がある。
- ⑤ペーパーや水石けんは常に補充しておく。巡回で追いつかないこともあるので余裕を持って補充しておく。

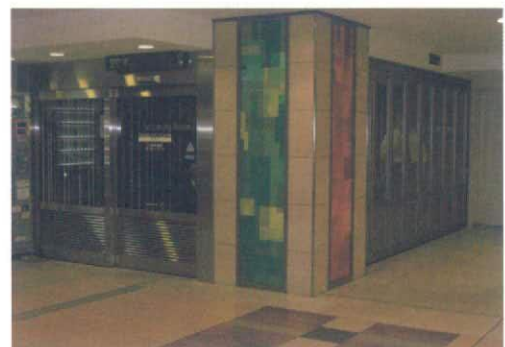
- ①スモーキングスタンドが2個設置してある。それ以外の廃棄物容器は安全管理上設置していない。
- ②部屋は密閉区画され、空気調和も行われている（分煙となっている）。
- ③防災上、床材はセラミックタイルを使用している。
- ④改修後年数を経ているが、喫煙による壁面や扉の黄ばみは目立たなかった。また、床の汚れも目立たなかった。

（写真7）喫煙室

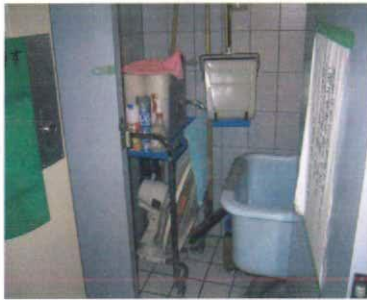
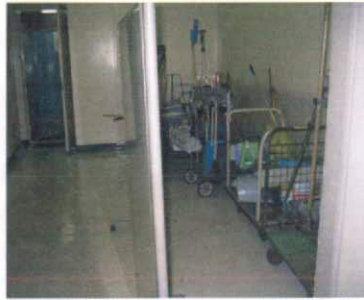
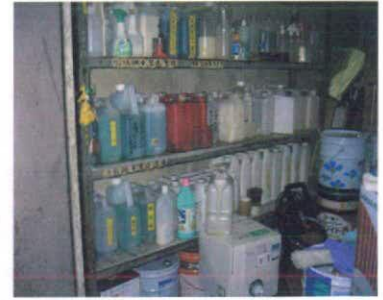
地下街の清掃は横移動が多いため、清掃用具置き場は分散している。トイレ内のSK室や駐車場内保管庫、管理用区域の一角等々である。また、衛生害虫の発生の温床とならないように清潔な保管管理が求められるところでもある。

(写真8・写真9・写真10) 各所清掃用具置き場

- ④各種店舗以外の共用区域は、悪臭や防災上などの点から一時貯留容器の設置は最小限度に止める。
- ⑤廃棄物保管場所は、悪臭対策を講じておく必要がある（特に悪臭の逃げ場が少ない）。
- ⑥横移動が多いので、清掃用具置き場は効率の点から、分散した置き場と集積した置き場を併用することが望ましい。それぞれの置き場は、整理整頓はもとより、清潔の保持努める必要がある。地下街のため不衛生にしておくと、衛生害虫の発生原因となるおそれがある。

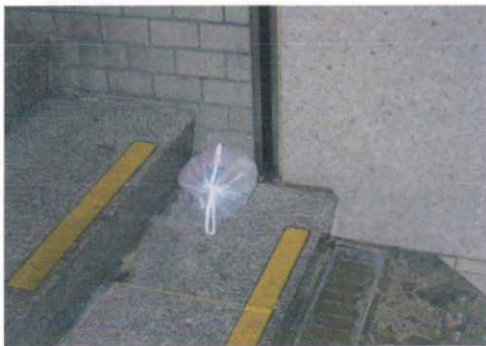
(写真11) 外階段のゴミ

外から地下街に入る階段に放置されたゴミ袋(?) 治安維持のためにも、適宜巡回して処理する必要がある。

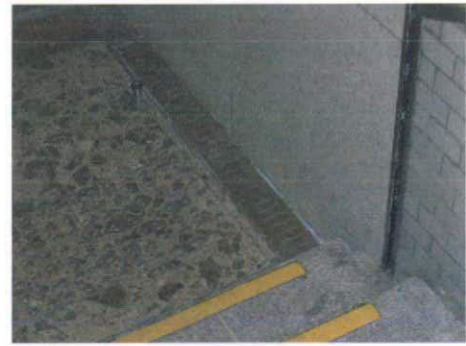
(写真12) 外階段排水溝

外から地下街に入る階段側溝、適宜巡回でゴミ等を除去しておく。特に、雨天時は漏水にならないように注意する。

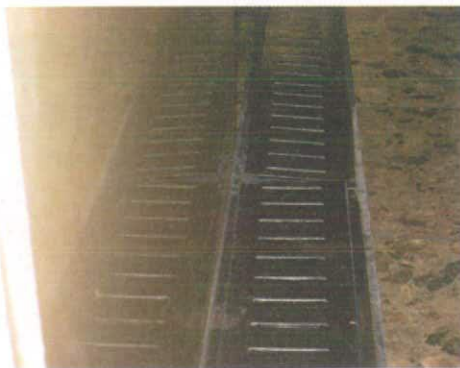
(写真13) 通路端の排水溝

通路壁際の排水溝の蓋のセット不良のため、接触すると転倒のおそれがある。

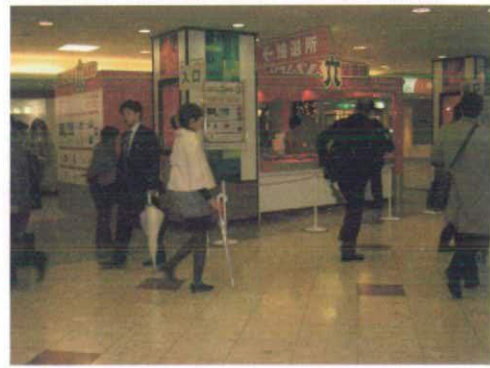
(写真14) 雨天時の傘の雫

雨天時は傘の雫で床が濡れて滑り転倒事故のおそれがある。適宜巡回して水分を拭き取っておく。
