3.7 聞き取り調査及び立入検査

3.7.2 立入検査

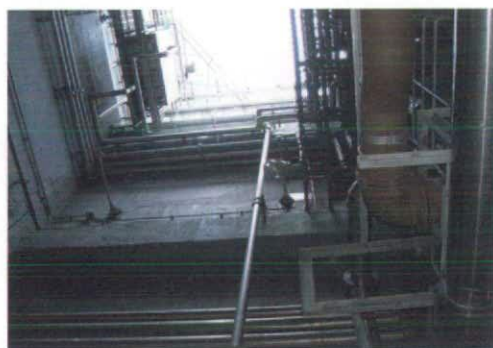
図 3-7-1

地下街の構造上、外気取入口の位置については、どこの施設においても苦慮されているが、当該施設の場合、隣接してクーリングタワーが設置されている。クーリングタワーには、排気に対して延長ダクトが設置され、外気取入口への影響に配慮されているが、隣接したドライエリア状の空間内の処理であるため注意が必要である。

外気取入口の設置されたドライエリア
(地下 3 階部分より地上部を見上げたところ)

設備の維持管理状況については、全体的に見ると良好であった。しかし、さらにレベルアップするためには、空調管理の外気取入口と廃棄物保管場所の水栓における逆流防止措置の 2 点に改善の余地が見られた。

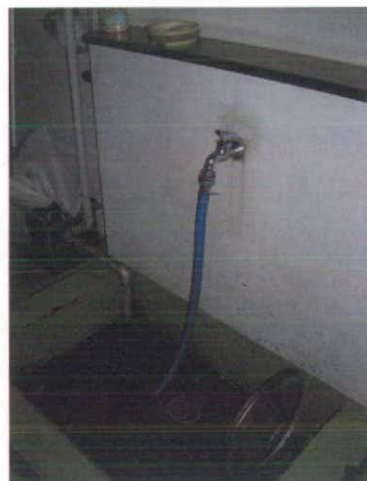
図 3-7-2

もう 1 点は、廃棄物保管場所の水栓に延長用のホースが接続されていたことである。多くの現場では、延長用のホースがバケツなどの水の中に突っ込まれた状態で放置されているケースが見られるが、水栓にバキュームブレーカーが設置されていない場合、給水側に汚れたバケツの水が吸引される恐れがある。そのため、廃棄物保管場所の水栓にはバキュームブレーカーを設置しておくことが望ましい。

廃棄物保管場所の水栓のホース
