表5 ケーススタディ住宅概要

シックハウス症候群の診断・治療法及び具体的対応方策に関する研究  
平成 20 年度 総括・分担研究報告書

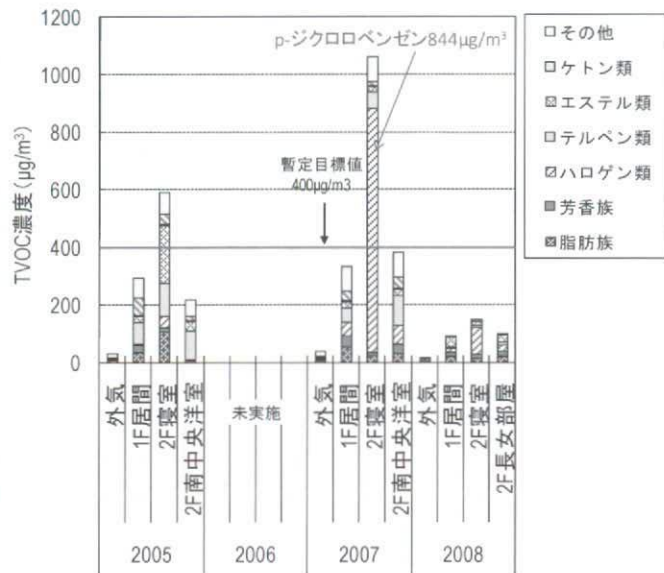
図2 VOC濃度の経年変化

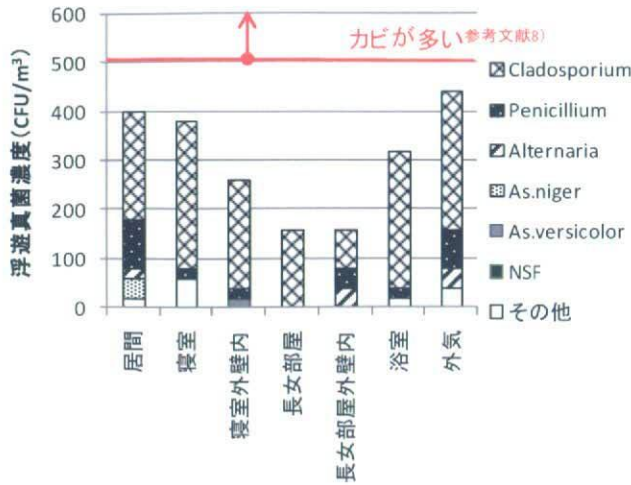
図3 浮遊真菌濃度測定結果

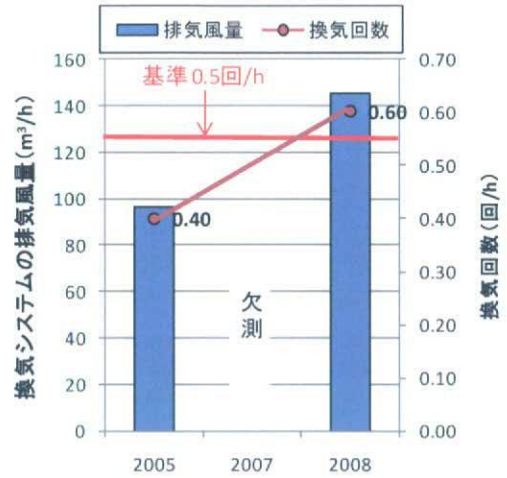
図4 換気システムの風量測定結果

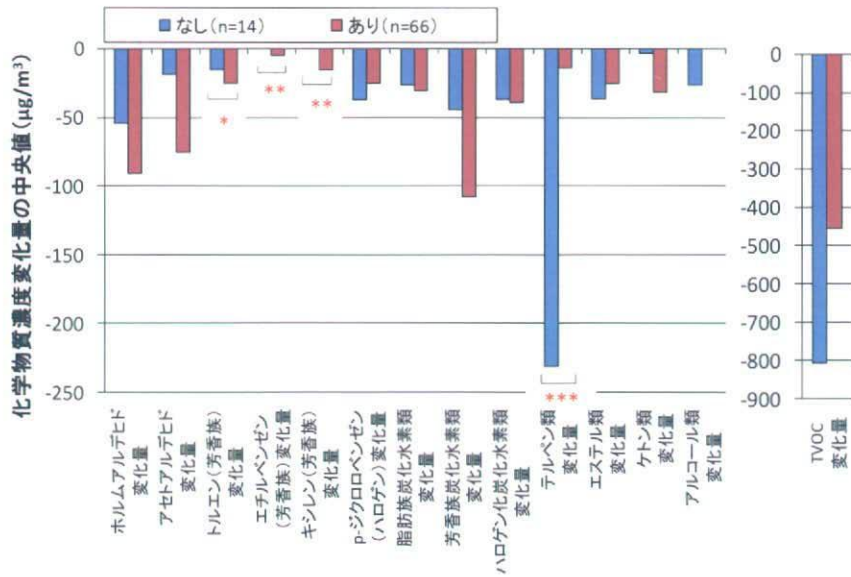
図 14 換気の励行の有無による各化学物質濃度変化量の比較
