## 基礎工事用大型建設機械の転倒防止に関する研究

平成 21 年度 総括・分担研究報告書

研究代表者 玉手 聡

## 第2章 災害調査

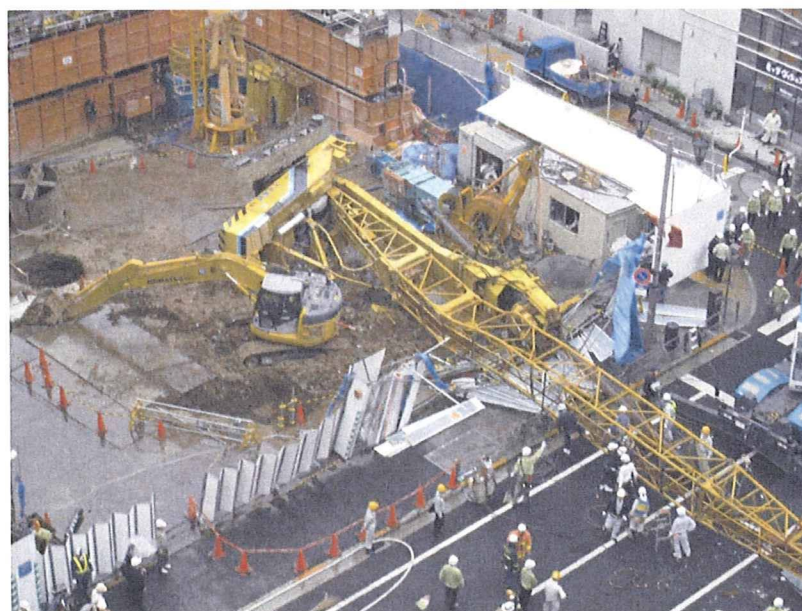
写真 2-1-2 片側のクローラが大きく沈下して転倒した様子

転倒したアース・ドリルのブームは隣接する国道を完全にふさいだ(写真 2-1-2 参照)。当時、中央分離帯寄りの車線を走行していたトラックがブームの直撃を受け、運転席部分が押しつぶされた。乗車していた 3 人が車内に閉じ込められたが、消防隊員によってまもなく救助された。

また当時、現場と国道の間の歩道を歩いていた 60 代の一般女性が、このブームが衝突したことによって倒壊した仮囲い(フラットパネル)の直撃を受け、意識不明の重傷を負った。この状況を目撃した人の情報によれば、血痕はパネル上端部の敷地内側面に付着が多く見られたとのことであった。おそらく囲いの上端部が女性を直撃したために、飛び散った血液がパネルの内側にも付着したと想像される。なお、この女性は事故発生から 10 日後に死亡した。その他、歩行中の 30 代の一般男性が軽傷を負った。

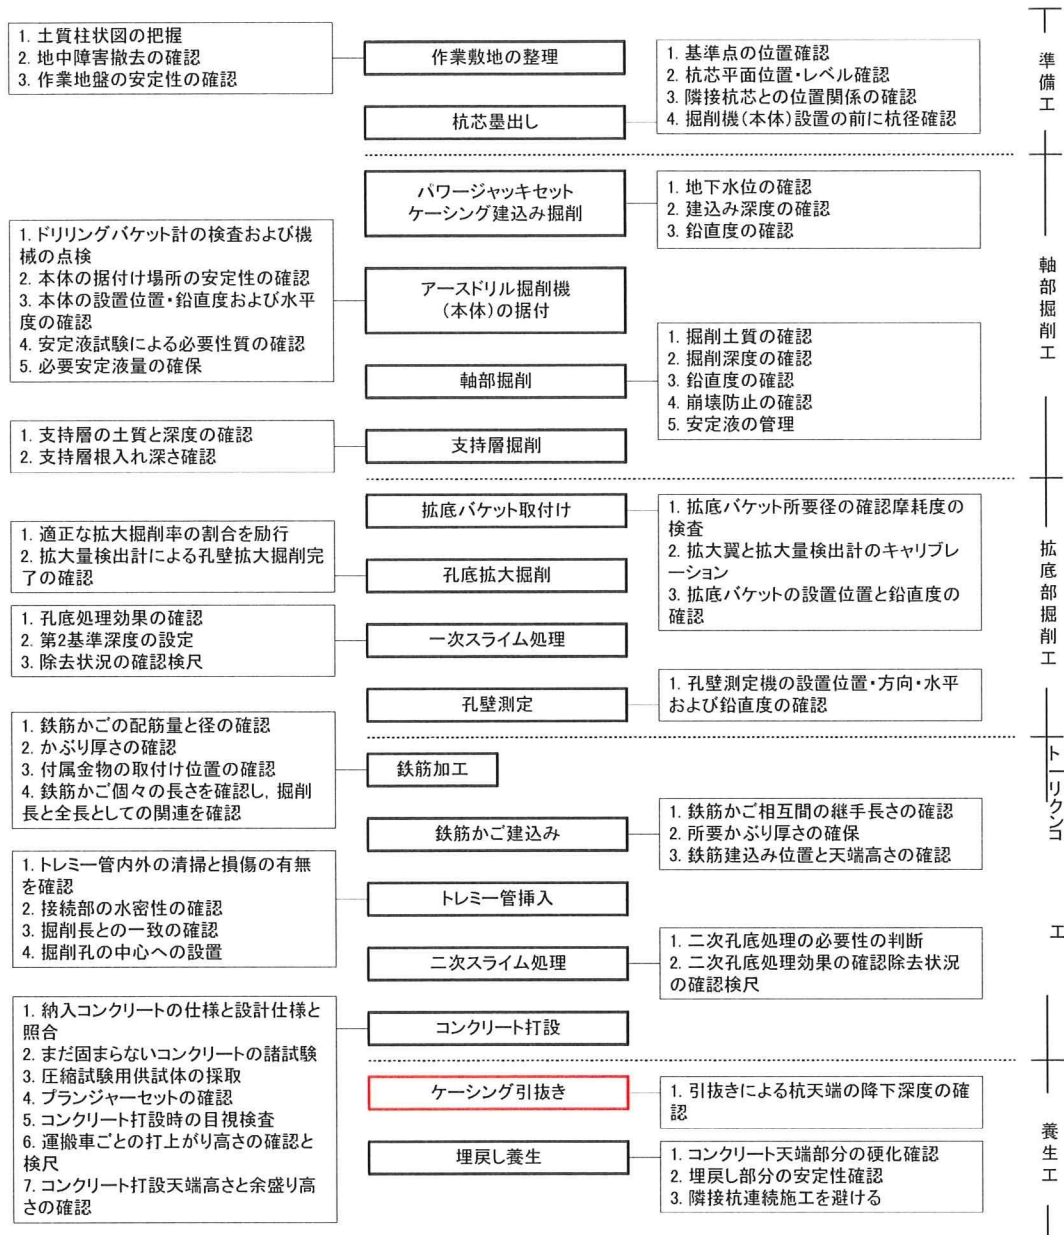
図 2-1-4 施工フローチャート

ここで、図中にある「ケーシング」は文中の「スタンドパイプ」とも同意である

図 2-1-4 はそのフローチャートを示す。施工は、準備工、軸部掘削工、拡底部掘削工、コンクリート工、養生工の 5 つのプロセスに大別できる。表層ケーシングの引抜き作業は、場所打ち杭施工の最後の工程であった。

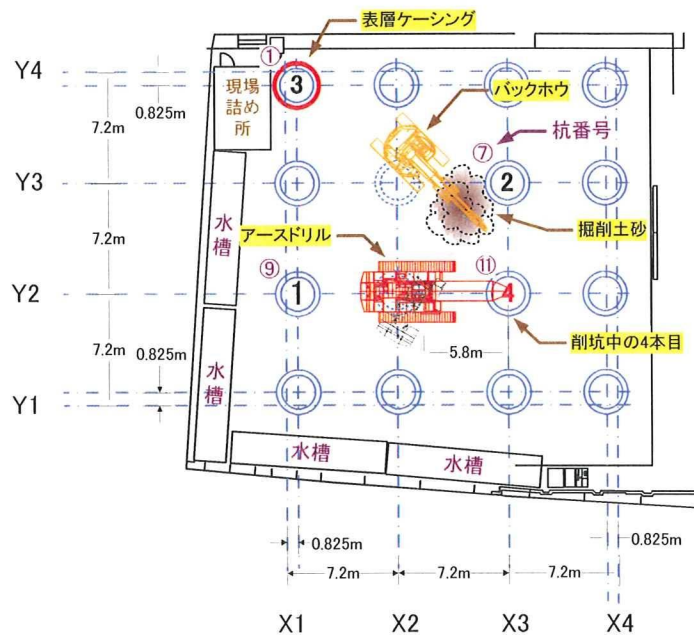
図2-1-6 杭番号⑪(4本目)の杭に関する掘削作業の配置

当日は午前9時頃より杭番号⑪の場所(4本目の杭)の削孔を開始した。図2-1-6のようにアース・ドリルを⑪の西側に位置させた。旋回中心から杭芯までの距離は先にも述べたとおり5.8mである。

⑪の施工では北側に土砂が堆積しており、上部構造体を左旋回させて土砂を排出していたものと見られる。この脇にはバックホウが待機しており、土砂を脱水させた後にセメント混合して固化処理する。

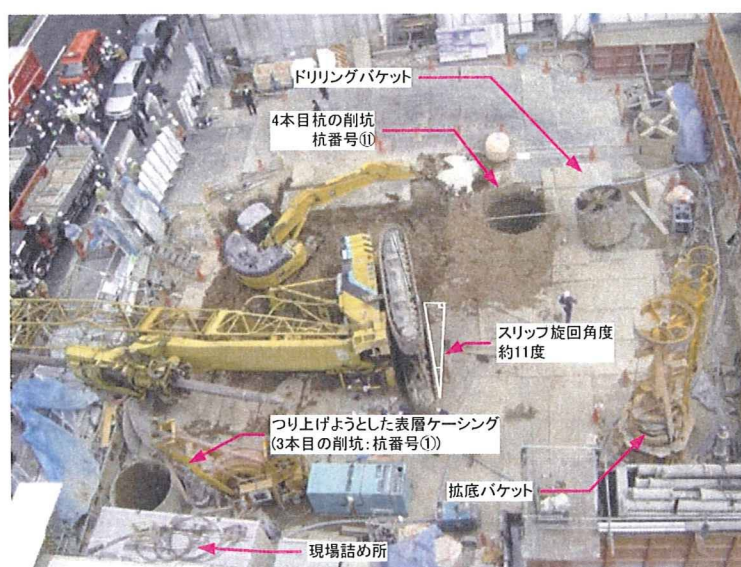
写真 2-1-3 転倒時の状況

引き抜きを行うに当たり、まずアース・ドリルに取り付けられているドリリングバケットが外された。写真2-1-3は転倒時の状況を改めて示す。4本目の削孔の右側にドリリングバケットが置かれている。これはアース・ドリルから取り外されたものである。補助吊り作業ではドリリングバケット等の掘削装置を取り外さなくてはならない。
