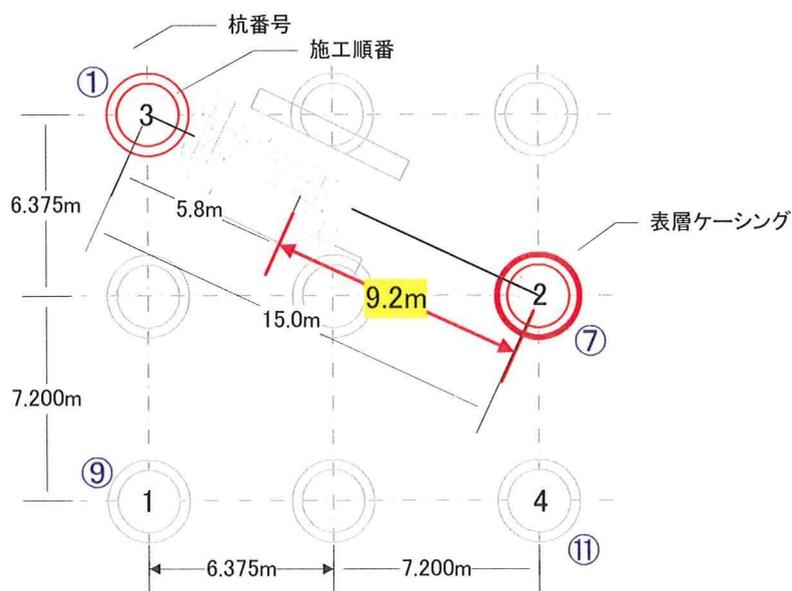
図2-1-10 2本目(杭番号⑦)から表層ケーシングを引き抜いた時の作業位置

図2-1-10に2本目(杭番号⑦)に挿入されていた表層ケーシングの引き抜いた際の作業位置を示す。先の場合と同様に3本目(杭番号①)を削孔していたアース・ドリルの旋回中心は①の削孔中心から5.8mの位置に存在する。作業半径の計算では、①と⑦の中心を結ぶ直線上に旋回中心が存在したことを仮定した。その結果、①に対する作業半径は9.2mと計算される。

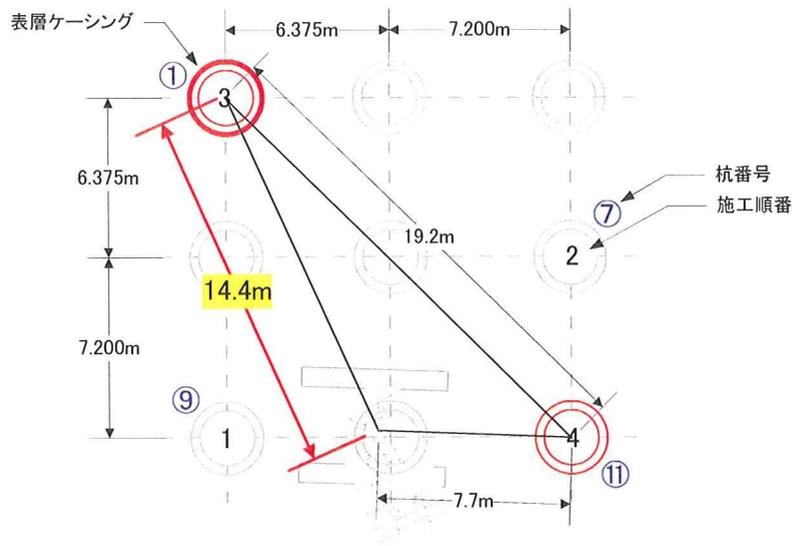
図 2-1-11 3 本目(杭番号①)から表層ケーシングを引き抜いた時の作業位置

図2-1-11に3本目(杭番号①)に挿入されていた表層ケーシングを引き抜いた際の、作業位置を示す。この場合は先の2つの場合とアース・ドリルの作業位置が異なる。アース・ドリルは⑪の位置を削孔していた。この時アース・ドリルは⑪の西側に位置していた。そして、①に挿入されていた表層ケーシングを引き抜いて、この位置に挿入する予定であった。①の引き抜きは2回試みられ、転倒は2回目の引き抜き時に発生した。

2 回目の引き抜きはアース・ドリルを西側へ 1.9m 移動させて実施された。その時の位置関係を図 2-1-11 に示している。この時の①に対する作業半径は 14.4m であった。

1 回目の引き抜きはアース・ドリルを移動させずに削孔時と同じ位置で上部構造体だけを回転させてブームを①に向けた。この時の作業半径は 15.5m であった。引き抜こうとしたが機体後部が浮き上がり、ここでの引き抜きを断念した。

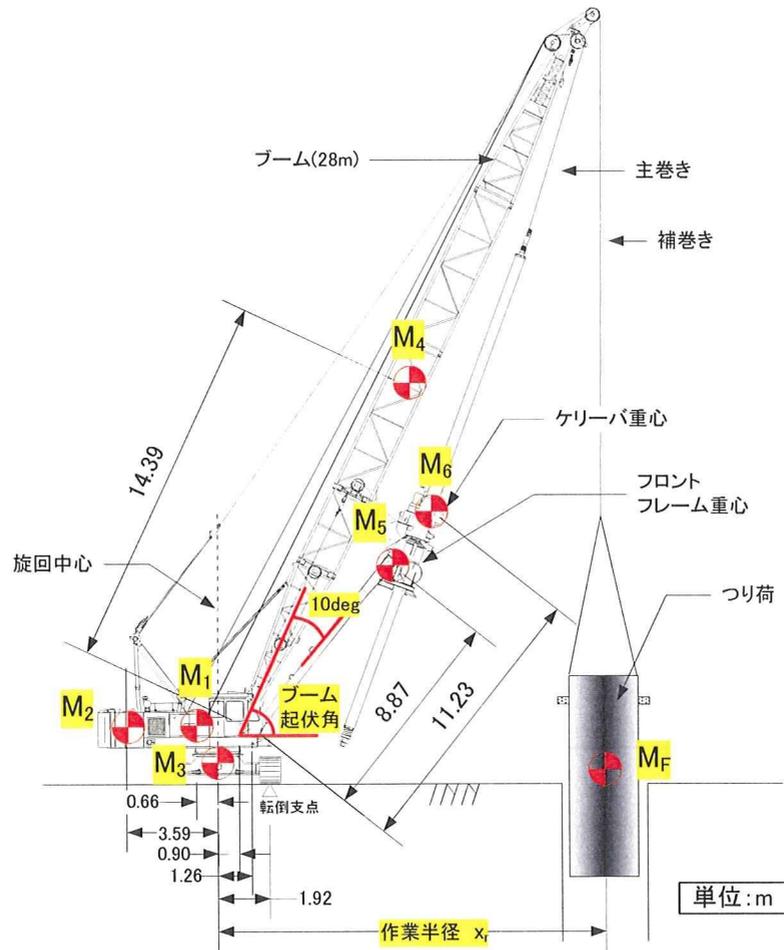
図 2-1-12 補助吊り時の重心分布とつり荷の作業半径

表 2-1-3 にアース・ドリルの各部位の質量と重心までの水平距離を示す。なお、ここでの水平距離の値は上部構造体が下部走行に対して 90 度旋回した向きの値とし、定格荷重の算出条件に一致させている。転倒前の旋回角を考慮した値ではない。

引き寄せられたフロントフレームとブームのなす角は 10 度とする。ブームおよびフロントフレーム、ケリーバの重心の水平距離はブームの角度によって変化する。転倒支点におけるモーメントの釣り合いは、5 つの部位の質量(M_n)と重心までの水平距離(x_n)の積の和により求められ、式(2-1)の関係で表される。

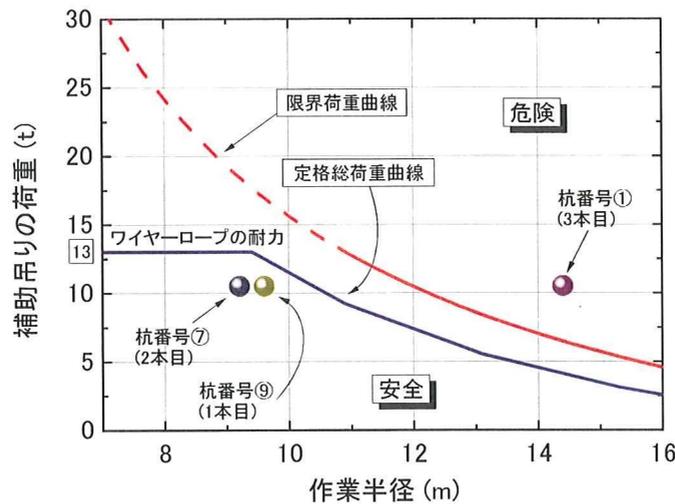
図 2-1-13 作業半径に対する補助吊りの定格総荷重と限界荷重の関係 (2本掛け)

定格総荷重に対する限界荷重の比の値をワイヤーロープ耐力範囲で計算すると、1.41 から 1.76 の範囲にある。この値はクレーン等安全規則⁵⁾で定める安全率 1.27 よりも大きく、

メーカーが示す定格総荷重の値は規則を満足する値である。

次に、当該アース・ドリルが転倒までに行った 3 度の引き抜きについて図 2-1-13 より検証する。吊り具を含む表層ケーシングの総質量は 10.5t であった。この値を各作業半径に対してプロットし、両曲線と比較する。杭番号⑨(1 本目)と杭番号⑦(2 本目)に対する引き抜きでは、プロットした点が定格総荷重曲線の下側に位置しており、すなわち総質量は定格総荷重以下であったことがわかる。しかしながら、杭番号①(3 本目)に対する引き抜きでは、プロットした点が限界荷重曲線の上側に位置している。従って、総質量は定格総荷重のみならず限界荷重をも超えていたことがわかる。

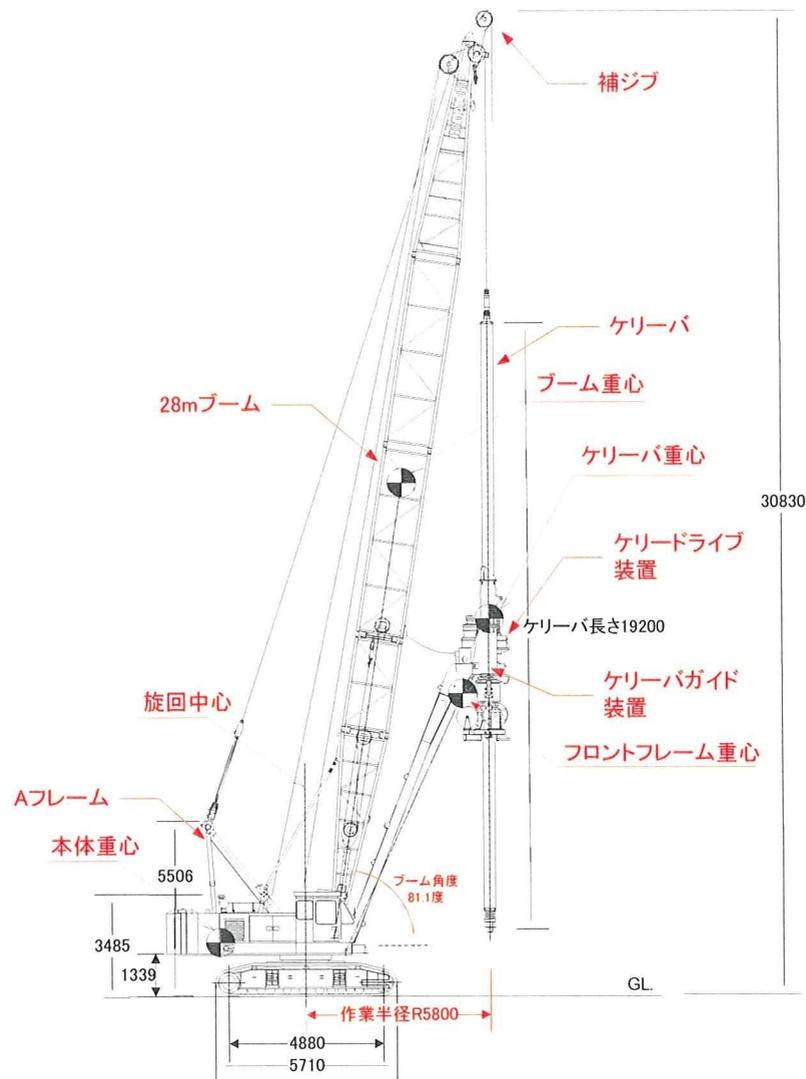
図 2-2-1 アース・ドリルの各部位の重心位置

転倒したアース・ドリルの側面図を図 2-2-1 に示し、主な仕様を表 2-2-1 に示す。事故機は 28m ブームを搭載したアース・ドリルであり、拡底バケットを搭載した状態での質量は 104t(1019kN)であった。なお、事故当時は拡底バケットを搭載しておらず補助吊り作業中であった。

表 2-2-2 は各部位の質量と重心位置を示す。各装置の重心位置は旋回中心および地表面を原点とした値であり、掘削作業時の姿勢に対する値である。

ドリリングバケット等を搭載しない機体のみ重心座標 (G_{x0} , G_{y0}) は、各部位の断面一次モーメントを合計し、その値を全質量で除すことによって求めた。計算結果から、重心の水平位置 (G_{x0}) は履帯中心からリーダー側に 0.17m 離れた位置にあり、鉛直位置 (G_{y0}) は地表面から 4.59m である。

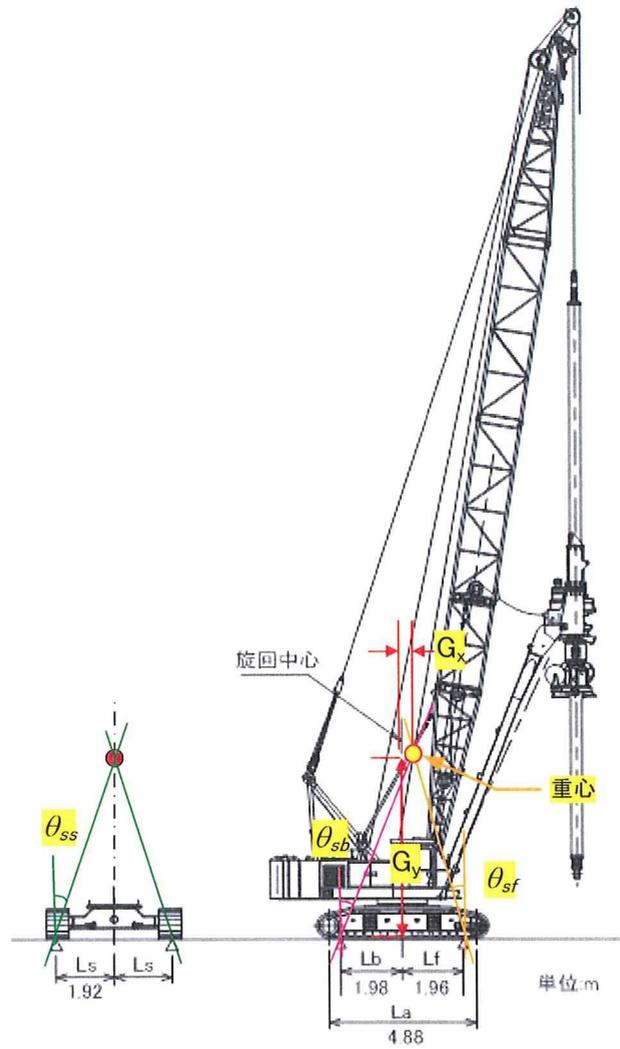
図 2-2-2 アース・ドリルにおける前方と後方と側方の安定度

図 2-2-2 および表 2-2-3 に示すアース・ドリルの諸元に基づいて安定度 (θ_{sf}) を計算する。従って、機体条件は基本仕様に記されている拡張用バケットが搭載されていない状態とした。なお、メーカーでは当機の転倒支点到前輪ではなく、その内側に備わる車輪(補助輪)が定義されている。旋回中心から前方と後方のそれぞれの転倒支点までの距離は L_f と L_b で示されている。本検討ではこの転倒支点に対する安定度を計算した。

以上より、拡底バケットを搭載したアース・ドリルは前方安定度が 21.3 度、後方安定度が 25.1 度、側方安定度が 22.7 度であることがわかった。

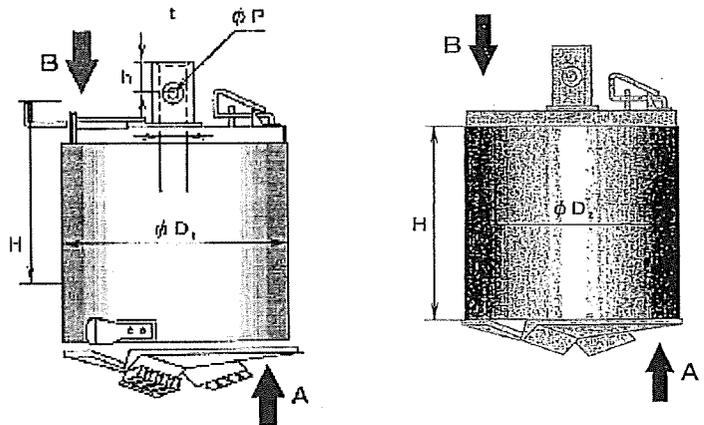
図2-2-3 用いられたドリリングバケットと底浚いバケットの側面図

図2-2-3にドリリングバケットと底浚いバケットの側面図を示し、表2-2-4に概要を示す。ドリリングバケットは軸部掘削に用いられるものであり、底部に掘削用のカッターが備わる。掘削された土砂は底部からバケット内部に充填される。底浚いバケットも基本的に同様な構造を有しているが、底面にはスクレーバが備わり、削孔底部に堆積した掘削土砂(スライムとも言う)をバケットに回収する。

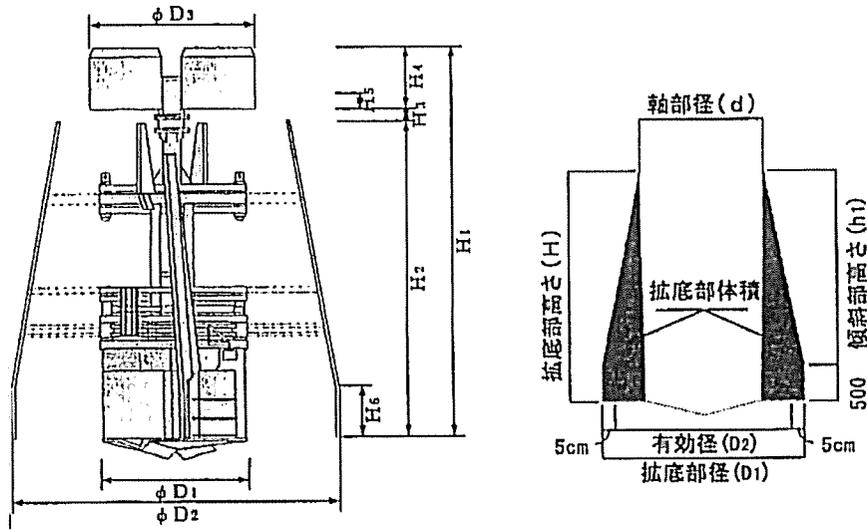
図 2-2-4 施工に用いられた ACE 拡底バケットの概要

図2-2-4はACE 拡底用バケットの概要を示す。このバケットはドリリングバケットで掘削した後にケリーバに付け替えられ、孔底部を拡径するために用いられる。当該バケットは有効径が4100mmに拡径され、築造される場所打ち杭の底面に働く応力を低減することが出来る。

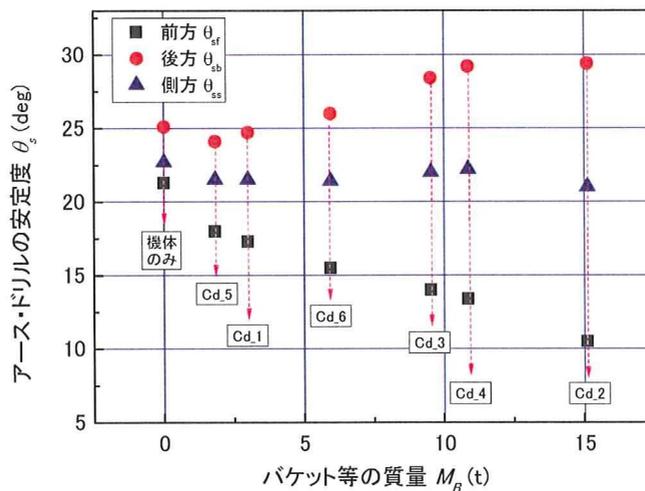
図 2-2-5 アース・ドリルの安定度に与えるバケット等の質量の影響

図 2-2-5 はアース・ドリルの安定度(θ_s)とバケット等の質量(M_B)の関係を示す。図中に記した Cd_1 から Cd_6 は表 2-2-5 におけるバケットの種類と土砂積載の有無による比較ケースに該当する。

M_B の増加に伴って前方安定度(θ_{sf})は減少する傾向を示す。一方で、後方安定度(θ_{sb})には増加が見られ、側方安定度(θ_{ss})はほぼ一定である。 M_B がゼロの時は θ_{sf} と θ_{sb} の差が 3.8 度と小さいが、 M_B の増加に伴って差は拡大し、最大で 18.9 度まで変動する。なお、車両系建設機械構造規格 7 では同種の基礎工事中機械であるくい打機の安定度について 5 度以上を有しなければならないことを定めている。この値はアースドリルに適用されるものではないが、事故機の掘削時における安定度の最小値は 10.5 度であり、本規格を満足していることがわかった。

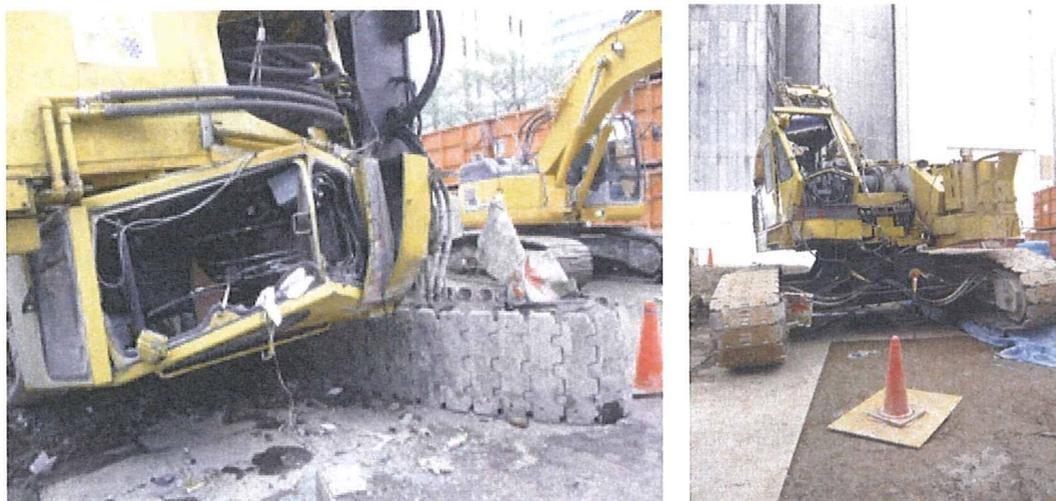
写真 2-3-1 損傷した運転席の様子(左：転倒直後の様子、右：検証時の様子)

写真 2-3-1 は転倒したアース・ドリルの運転席の損傷状況を示す。左側写真は転倒直後の様子である。運転席に向かって左側から右側に変形が見られる。この変形より転倒時に左側面が衝突したことがわかる。しかし、転倒終了後の運転席は、地盤は接触した状況にない。従って、この衝突は転倒する過程において発生したことがわかる。

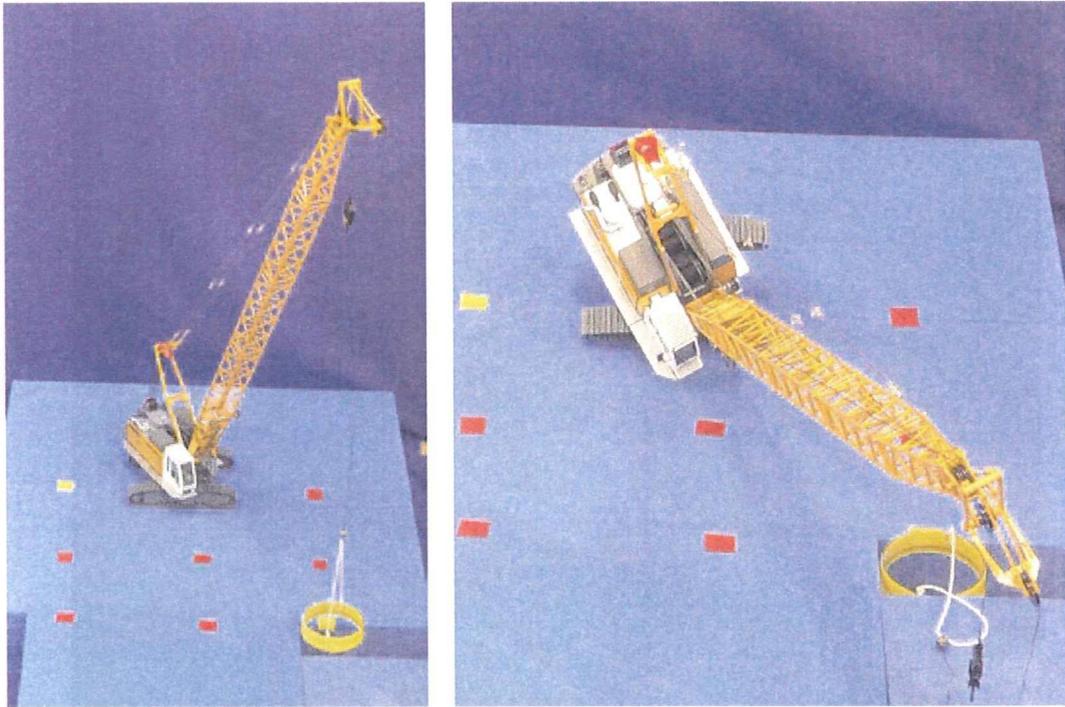
写真 2-3-2 転倒開始後に運転席が地面に衝突する様子

写真 2-3-2 はジブ起伏角と旋回角のそれぞれの値を事故直前の引抜き時の状態で再現し、転倒させたときの様子を示す。当時の旋回角状態で機体が側方に傾斜すると、はじめに運転席付近が地面に衝突する。なお、模型の運転席回りには通路のような部材が備わっているため、運転席は地盤に直接激突しない。しかし、事故機はこの通路を備えない。従って、運転席に向かって左側部分は転倒時に地盤と激突することがわかった。

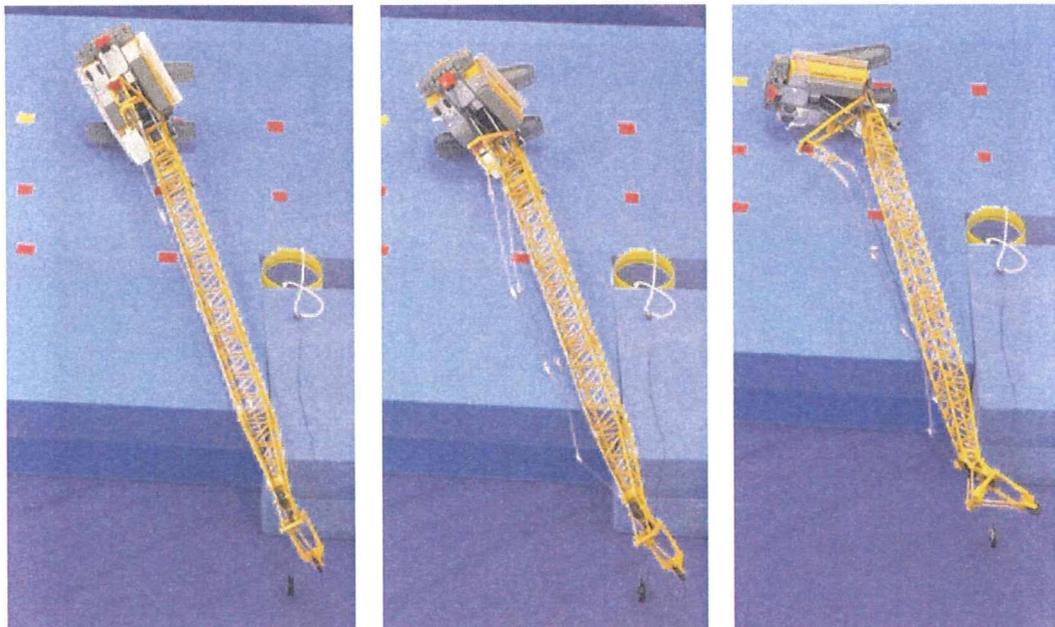
写真 2-3-3 転倒後にジブが衝突し、反動で横倒しになる様子

写真 2-3-3 は転倒の途中から停止までの推定プロセスを示す。運転席が衝突した後に機体の傾斜はさらに増加し、ブームが地面に衝突する。その後、慣性力が機体の転倒を継続させる。機体に押されるようにブームの起伏角は限界まで増加し、ブームはバックストッパーに衝突する。このミニチュアはバックストッパーを有しないが事故機には備わっている。この衝突による反動とカウンターウエイトの自重により上部構造体は左に旋回し、最終的にその向きは履帯とほぼ並行になるものと想像できる。

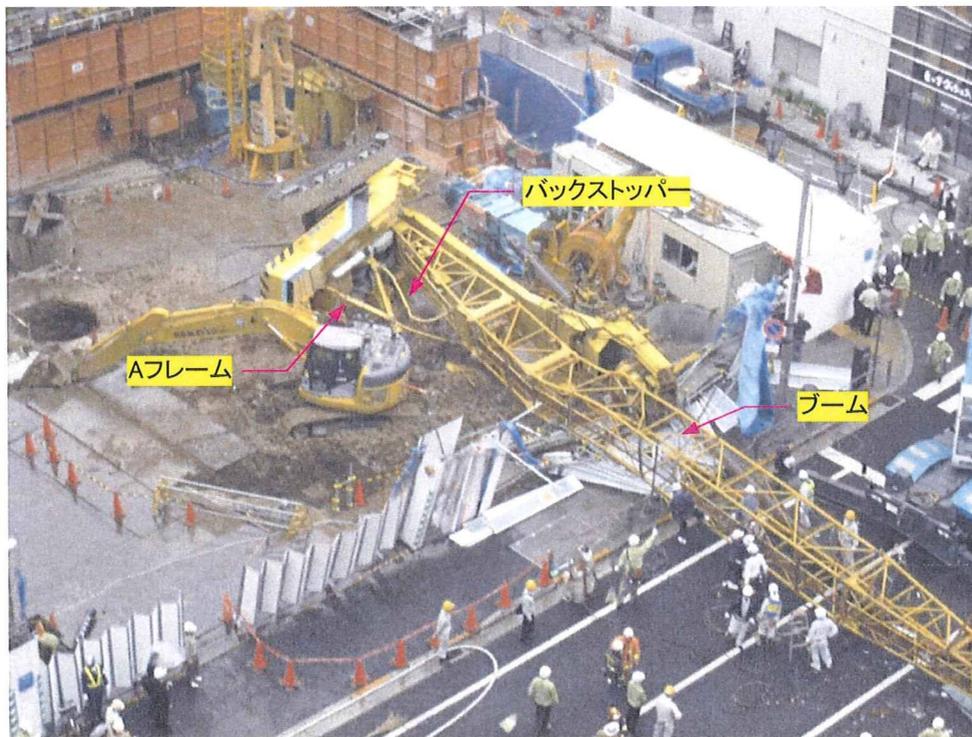
写真 2-3-4 ブーム起伏角がほぼ直角となって転倒した様子

写真 2-3-4 は事故当時の様子を示す。ブームの起伏は限界を超えた角度まで増加しており、A フレームとブームの間に備わるバックストッパーには大きな変形が見られる。これは、ブームが地盤に激突した後に、機体の慣性力が衝撃的にブームに作用したために起伏角は増加し、バックストッパーに激突したものと見られる。

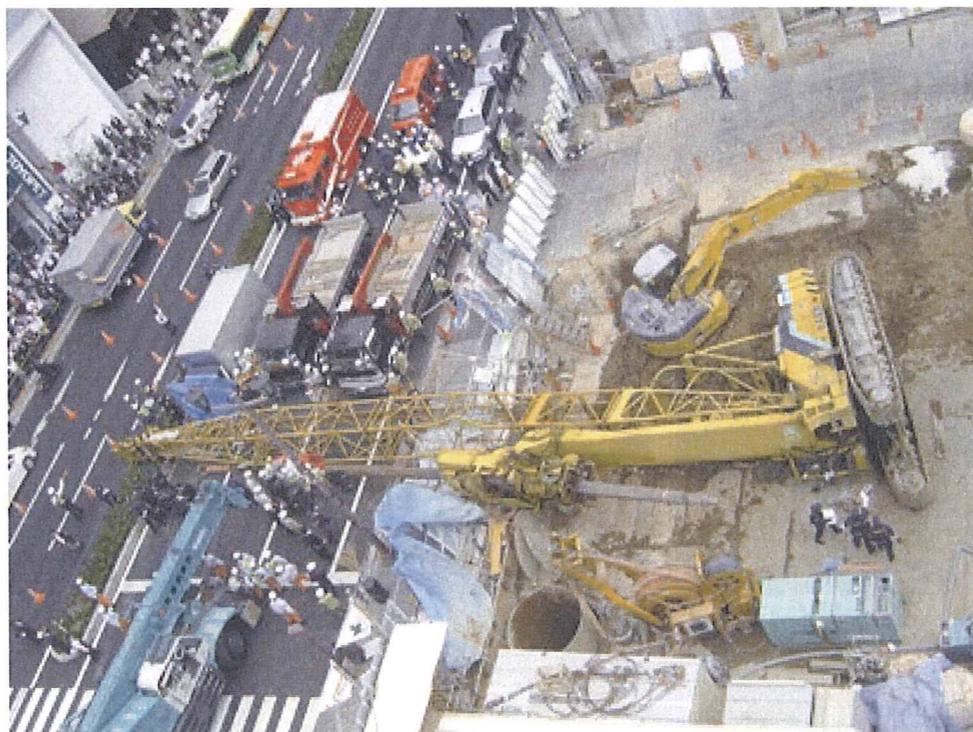
写真 2-3-5 転倒を西側から見た様子

写真 2-3-5 は事故機を西側から撮影したものである。この写真とほぼ同角度になるようにミニチュアとカメラをセットして転倒の様子を撮影した。その様子を**写真 2-3-6** に示す。転倒挙動は以下のようなものであったと推定される。

1)表層ケーシングを引抜くために、アース・ドリルが補助吊りしたところ、2)機体は過荷重により傾斜をはじめた。3)傾斜して最初に運転席が地面に激突した。4)さらに傾斜は継続し、次にブームが地面に激突した。5)その後、慣性力によって機体の転倒は継続し、さらにブームを押し上げるように運動する。6)ブームの角度が限界まで増加した時に、バックストッパーに激突する。7)転倒の慣性力とカウンターウエイトの自重によって生じた旋回させようとするモーメントは旋回ブレーキの制動力を超え、旋回させる。そして、上部構造体は最終的に履帯とほぼ並行となる。このようにしてミニチュアを転倒させると**写真 2-3-6** の8)のような最終状態となる。この状態は**写真 2-3-5** に示す事故写真と比較的良く類似しており、当時のプロセスをほぼ表しているものと考えられる。
