## 1-2 立入り検査による調査

### 1-3 浮遊微生物に関する詳細調査

## 1-4 化学物質及び微粒子濃度に関する詳細調査

## 1-6 清掃・廃棄物の管理の実態調査

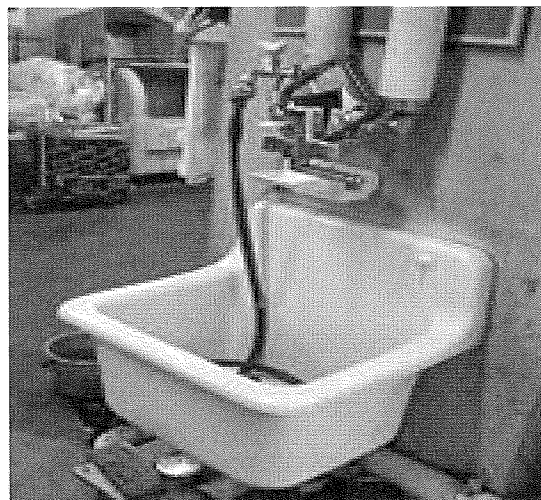
バックフロー防止の観点から問題があったのは、給水栓へのゴムホース等の直結使用である。これは全施設の廃棄物保管場所において、洗浄用ホースが給水栓に直結され、ホースの先端がバケツやシンクに水没している状態が確認された（写真 1-2-2）。この問題は地下街独特のものではなく、一般の特定建築物においてもしばしば指摘されている事項である。このような使用方法をする場合は逆流防止装置付（バキュームブレーカー付）の給水栓とすべきであり、今後、広く啓発が必要と考えられる。

写真 1-2-2 水没したホースの先端

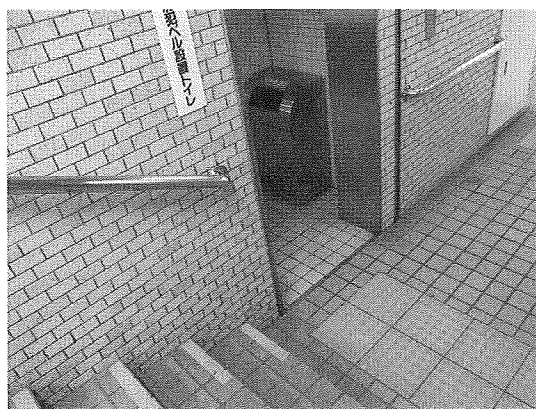
・一時貯留場所はトイレ、駐車場などが多く、利用客に便利な通路等には防災上や他からの持ち込み（家庭ごみなど）防止などのため設置は限定されている（写真 1-6-1）。

写真 1-6-1 トイレ内貯留容器（一般ごみ用）
