ユビキタス医療機器安全見守りシステムに関する研究

平成22年度 総括・分担研究報告書

主任研究者 井隼彰夫

### ユビキタス医療機器安全見守りシステムに関する研究

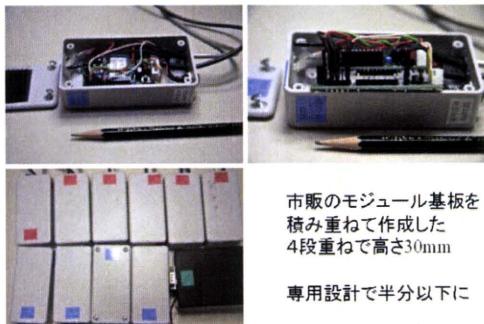
Fig. 1 開発した小型無線端末

前年度に輸液ポンプとシリンジポンプのアラーム情報や作動状況を取り出し送信する ZigBee 無線通信機能を有する超小型無線端末(医療機器モニタリング装置:Fig1)の試作機を開発した。2010年度は、ユビキタス医療機器安全見守りシステムに用いた小型無線端末を改良し、シリンジポンプ2機種、輸液ポンプ3機種に対応可能とした。医療機器との通信は、RS-232C を用い、端末のマイクロコントローラは、Microchip 社の PIC18F8722 を使用した。制御プログラムは、CCS 社の C コンパイラを使用した。ZigBee 無線モジュールは、ディジ インターナショナル株式会社の XBee を使用した。

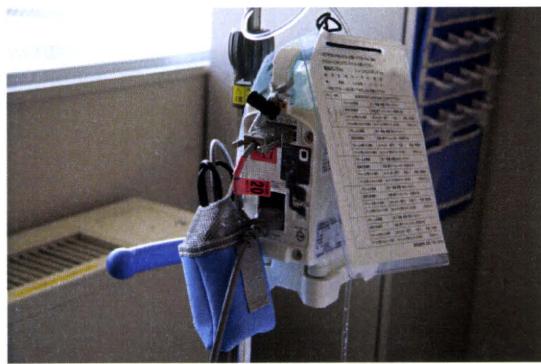
Fig. 2 輸液ポンプへの取り付け例

ポンプのデータは、ポンプの外部通信端子に接続された POD 型端末より病棟の廊下や天井に取り付けられた基地局を中継してゲートウェイ (ConnectPort® X4 ディジ インターナショナル株式会社) に収集される。ここで、TCP/IP に変換され、制御用 PC のソフトウェア (Wizcon Version9.4, Elutions, France) にて数値変換処理される。データは、医療機器データ用の内部データベースに書き込まれる。書き込まれたデータは、ODBC 接続にて外部の SQL データベースに書き込まれる。SQL サーバーは、ユビキタス機器ネットワーク側と病院ネットワーク側にそれぞれ独立したイーサネット通信ポートを持つ。病院ネットワーク側からは、患者に紐付けされた輸液ポンプのデータを機器 ID などのタグとしてクエリを発行することでリアルタイムに得ることができる。

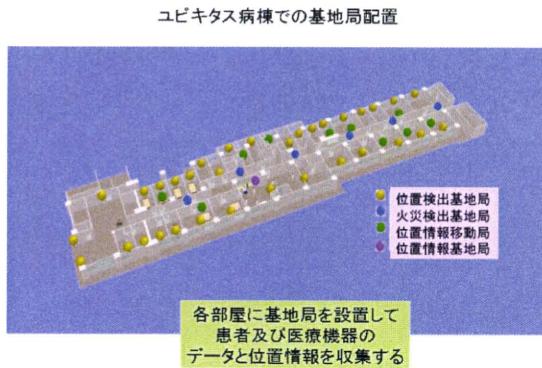
Fig. 4 実証試験時の無線局配置

B. 3.2 ユビキタス院内位置情報端末の開発  
約 20 病室を有する病棟内に 10 台の RN を設置した。RN は、TI 社の CC2430 にロケーションプロファイルを書き込み单 3 型バッテリー 2 個とロッド型アンテナから構成されている。RN は、基準位置測定用の固定局として常時 BN からの電波を受信状態で待機しているため、消費電力が大きい。このため外部電力が供給できるように大型の筐体を用い内部に AC アダプタを搭載可能とした。シリングポンプおよび輸液ポンプにそれぞれ 1 台の BN を取り付け、被験者の腰椎部に 1 台の BN を取り付けた。

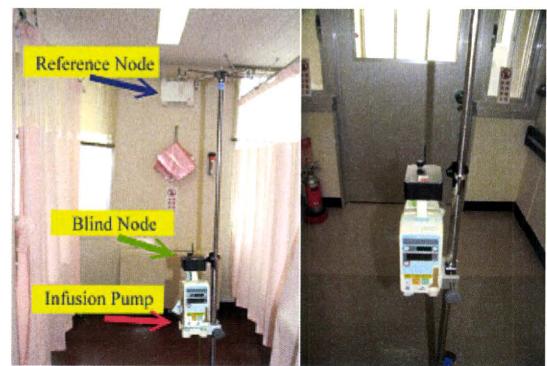
Fig. 6 実証試験時の BN 移動無線局配置

BN は、TI 社の CC2431 にロケーションプロファイルを書き込み单 3 型バッテリー 2 個と Whip アンテナから構成されている。BN の推定位置は、近傍の 3 点以上の RN から得られた無線電波の受信信号強度 (以下、RSSI) を用いて 3 点測量位置として算出される。推定された BN の座標情報は、位置情報コーディネータ ZigBee 基地局 (以下、Location Dongle : LD) を通して、解析用ソフトウェアにより位置座標データとして制御用 PC に収集される。BN の座標データは、ディスプレー上にあらかじめ建築図面や実測により準備した地図画像上に独立したアイコンで表示される。既知の座標上に設置した BN の推定座標が RN の設置位置や遮蔽物の違いによりどのように変化するかを RSSI とセンサーネットワークアナライザー (SAN Daintree 社)、ロケーションモニター (TI 社) 及びパケットアナライザー (TI 社) にて評価した。

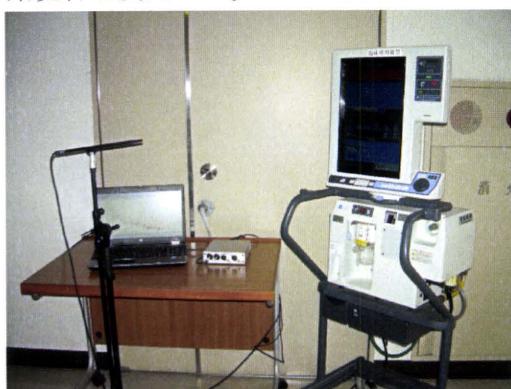
Fig. 7 音響測定装置と人工呼吸器

ムが、どのように感知されるかを客観的な数値データとして示す必要がある。たとえば病室内的輸液ポンプから同距離、同音量でアラーム音が発生していても、廊下やナースステーションに配置された看護師は、周囲の騒音がアラーム音より大きな時に感知能力が低下することが考えられる。そこで、実際に使用されている医療機器のアラーム音及び廊下やナースステーションの騒音の音響分析を行った。音響分析ソフトウェアは、Audiomatica 社の CLIO を使用した。測定用マイクは、感度が校正済みであり、周波数補正值を分析ソフトウェアに入力することにより正確な周波数レスポンスが得られる。病室と同様の実験室内に輸液ポンプ、シリンジポンプ及び人工呼吸器を設置してアラームを発生させ、装置から離れた場所で距離によって周波数-音圧プロファイルがどのように変化するかを測定した。次に測定装置を院内の循環器病棟に持ち込み、廊下及びナースステーションの騒音や環境音を測定した。

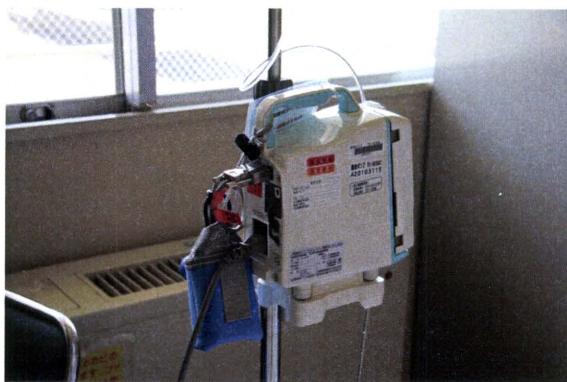
Fig. 8 ZigBee 無線通信機能を有する超小型無線端末を輸液ポンプに取り付けた状態

- 1) 輸液ポンプとシリンジポンプに ZigBee 無線通信機能を有する超小型無線端末を取り付けて A 看護単位で使用。(Fig. 8)
- 2) 輸液ポンプとシリンジポンプに調査票を取り付け、看護師が警報に対処した時に記載する。
- 3) 調査票の記載項目は、警報に対処した時間、警報の種類、警報が聞こえた時の患者と看護師の居場所、警報が聞こえなかつた場合の警報情報入手方法、「残り 5 分になりました」という警報表示モニタの情報を元に行動したか。
- 4) 輸液ポンプとシリンジポンプの警報発生データを機器から直接抽出し、警報の種類と件数を調査する。
- 5) ポンプの警報情報を表示しなかつた 1 週間（7月 29 日～8月 4 日）と、図 2 の様にナースステーションの警報表示モニタに表示した場合の 1 週間（8月 6 日～8月 12 日）を比較する。(Fig. 9)

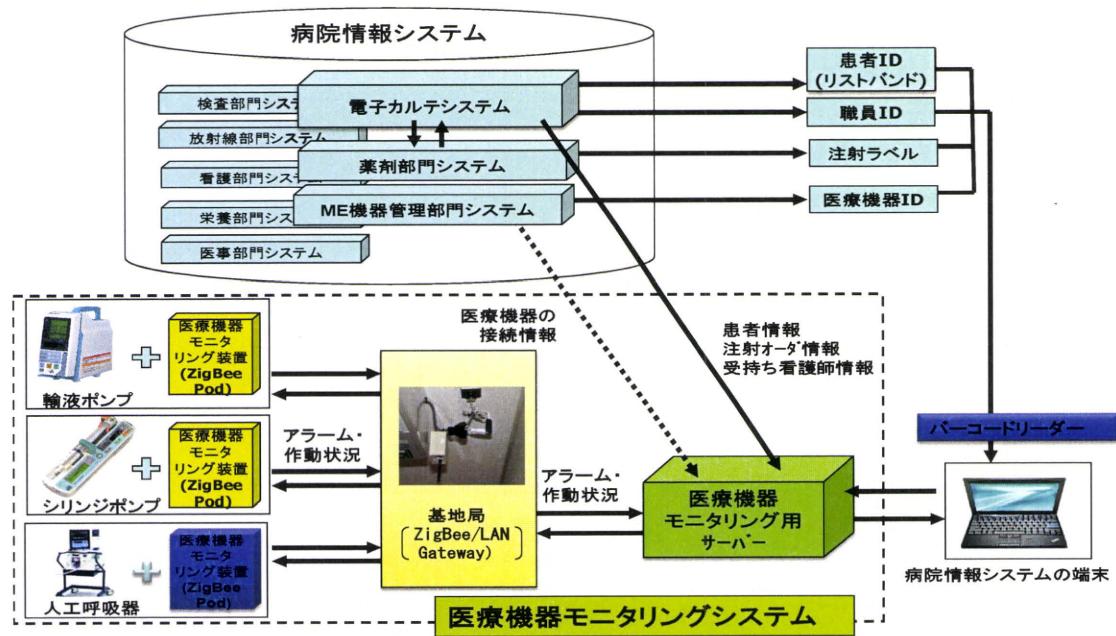
図 10 医療機器モニタリングシステム

医療機器モニタリングシステム (Fig. 10) は、病院情報システムの患者の注射オーダ情報と、ユビキタス医療機器見守りシステムにより取り出した医療機器の設定情報を関連付け、看護師がポンプに設定した流量と、患者の注射オーダの指示流量が異なっていた場合にアラームを発生させる。また、このシステムはWWWブラウザで表示させ、看護師が使用する病院情報システムの入っているノート PC やナースステーションの大画面にアラーム情報を表示させる。その結果、臨床での運用が可能な機器の「設定間違い」を発見可能にする。これを、自習環境用の病院情報システムを使用し、模擬患者リストバンドと、注射オーダ後に注射ラベルを発行し、「医療機器モニタリングシステム」の作動確認を行う。

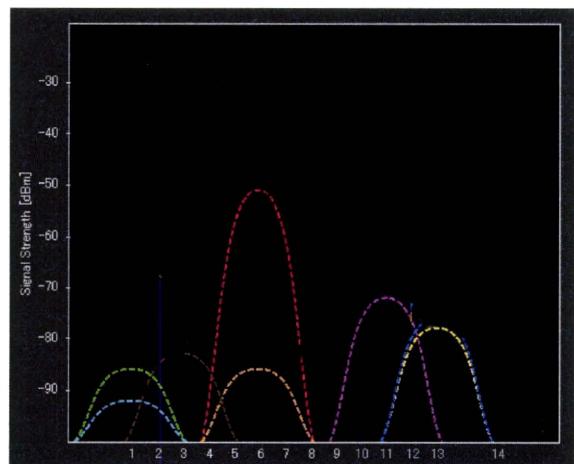
無線方式としてZigBee 2007/ IEEE802.15.4を採用した。本器に使用した周波数は、2.4GHz帯で院内の無線情報システムとの干渉が予想されたため、事前に使用周波数の調査と調整を行ったのち、現地試験を行い問題がないことを確認し使用した。(Fig. 11)

Fig.11 フリーソフト inSSIDer2 による無線環境調査  
Wi-Fi で使用しているチャンネル回避する  
<http://www.metageek.net/products/inssider/>

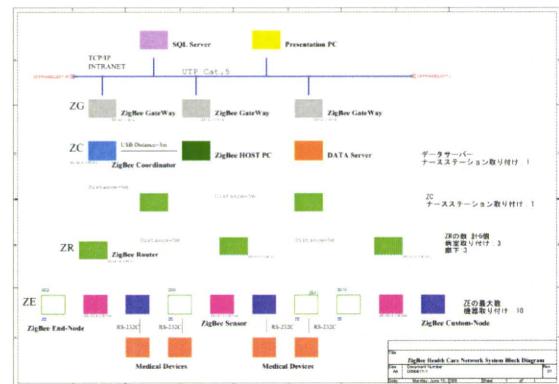
Fig.12 実験環境でのノード構成図

ーを使用するため、VGA 端子が必須である。前述の RS-232C 接続を行うための端子も当初は、必要であった。制御用ソフトウェアをインストールして、各種設定を行い残り時間などのプログラミングを行った。また、各データは、データベースに自動書き込みが収集毎に連続して行われるようにした。データの収集タイミングは、3 秒ごととし、マスター／スレーブのポーリング方式を採用した。ZigBee の通信状況の分析や開発は、SNA ソフトウェア (Daintree, CA, USA) とパケットアナライザ (TI, Texas, USA) を使用した。

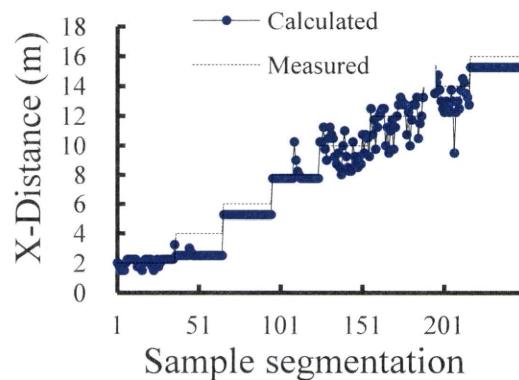
Fig. 13 推定位置と実位置

位置精度は、野外のオープンな場所で 10m までの誤差を計測したところ約 1m 以内を得た。(Fig. 13) 同条件で病棟内の廊下に RN を設置して測定を行い SD = 1.4 が得られた。RN の稼働数を 9 点とし間隔を 6 m とした場合、約 2.4 m の誤差が観測された。推定に必要な RN が安定して受信できる病室内では、オープン環境と同等の位置精度と SD を得た。(Fig. 14)

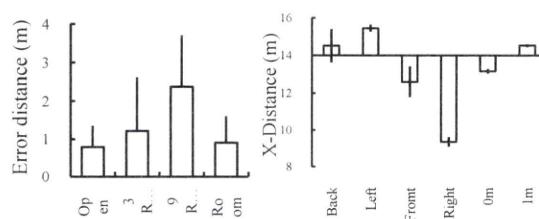
Fig. 14 設置方法と精度

体軸の方向による推定位置の誤差は、最大強度を計測したアンテナ方向に人体が入り BN が影になることによる影響が大きい。高さによる影響は、床面と 1 m の高さとも誤差が 1 m 以内 であった。(Fig. 15)

Fig. 15 体軸方向と高さ

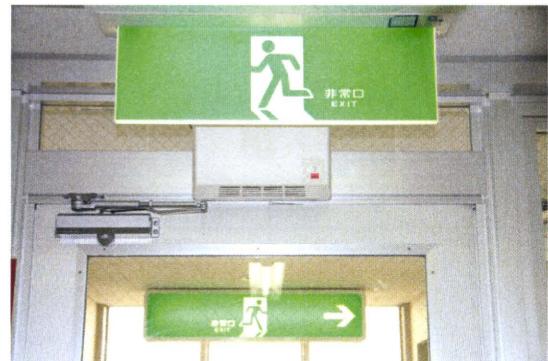
データの分析結果より 9 台設置時に大きな誤差が計測されたのは、使用したアンテナの垂直指向性により Z 軸方向 45 度以内では

感度が低下し最短距離の RN を見逃した事が原因であることが分かった。(Fig. 16, 17)

Fig. 16 実証試験時の RN 固定局無線局配置  
非常口灯の上部の白いケース内に設置

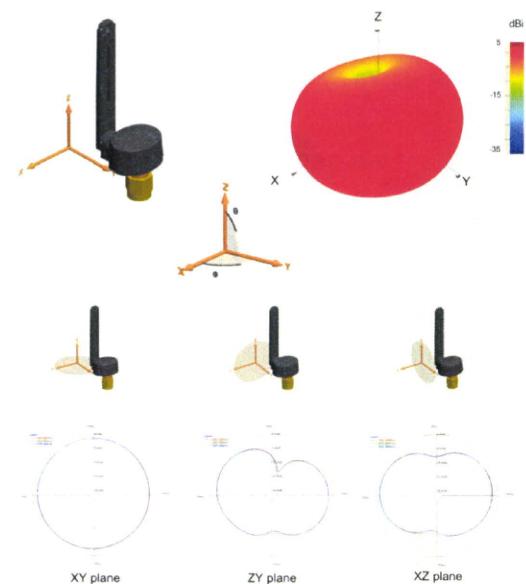
Fig. 17 実験使用した 2.4GHz アンテナ  
横向きで使用した場合に、Z 軸方向で感度が低下する

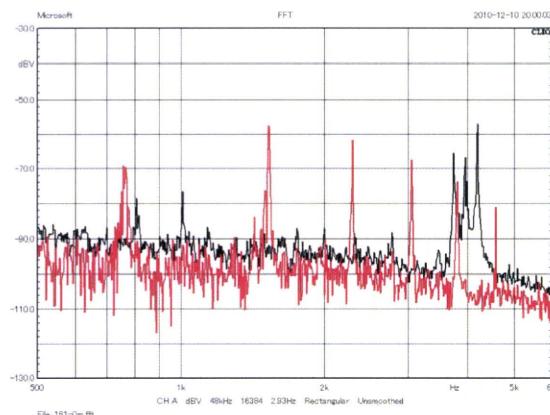
測定した輸液ポンプ (TE-161S テルモ社)、シリングポンプ (TE-352 テルモ社)、人工呼吸器 (840 ベネット社) の装置 1m での音響スペクトルを示す。(Fig. 18)

Fig. 18 アラームの音響スペクトル  
輸液ポンプ (TE-161S) 黒  
人工呼吸器 (Ventilator840) 赤

テルモ社ポンプは、どちらも 3.5~4kHz を中心周波数として比較的高音をアラームに使用している。これに対してベネット社の人工呼吸器は、方形波に近い波形を用い複数の周波数のスペクトルが含まれた音を警報音としている。また、ピーク音圧の周波数は、約 1.6kHz であり、国内製品と違ったコンセプトでアラーム音が設計されていた。距離とアラーム音圧の関係は、解放空間であれば距離の 2 乗に反比例し減衰する事が知られている。しかし、実験環境のような細長い病棟の場合、反射性に富んだ壁面で囲まれたトンネルのような形状になっているため、音の減衰は、ロビーのような空間より少なくなっている。しかし、これは、周囲の騒音や雑音に対しても同様である。また、試験を行った病室のドアは、約 1mm 厚の鉄板と 30 mm の紙製ハニカム層を持ったフラッシュ構造であり低い周波数での吸音率が高く、ポンプ類に比較して低い周波数スペクトルを持つ人工呼吸器においては、廊下側で大きな音圧低下を示した。このことは、扉を閉めた病室では、ポンプ類に対して人工呼吸器のアラームが聞き取りにくくことを表している。

輸液ポンプとシリソングポンプのアラーム音をスペクトル測定し、音の中心周波数と音量を求めたところ、輸液ポンプの中心周波数は4kHz、廊下での音圧は-37dB、シリソングポンプの周波数は3.75kHz、音圧は-22dBであった。(Fig. 18)

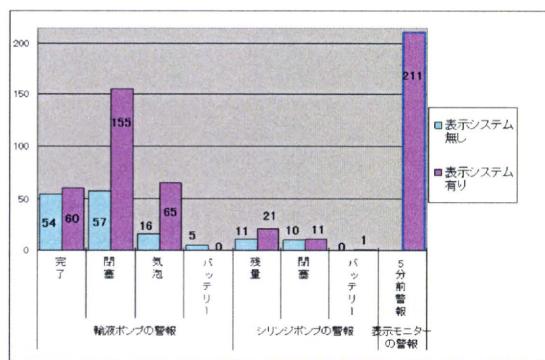
Fig. 19 表示システムの有無による警報の種類別件数

機器から直接抽出した警報データを基に表示システムの有無による警報の種類毎の件数を比較すると、表示システム無しの場合、輸液ポンプの「完了」54 件、「閉塞」57 件、「気泡」16 件、「バッテリー切れ」5 件、シリジンポンプの「残量」11 件、「閉塞」10 件、合計 153 件であり、表示システム有りの場合、輸液ポンプの「完了」60 件、「閉塞」155 件、「気泡」65 件、シリジンポンプの「残量」21 件、「閉塞」11 件、「バッテリー切れ」1 件、合計 313 件であった。(表 2) (Fig. 19)

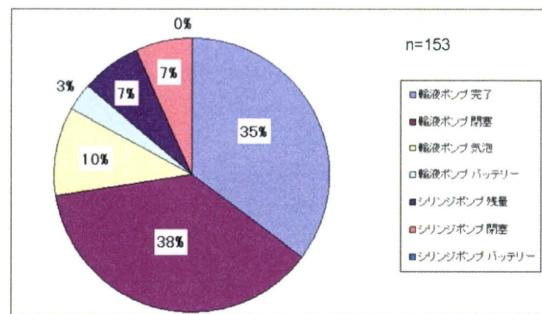
Fig. 20 「表示システム無し」のポンプ警報の種類別割合

機器から直接抽出した警報データを基に表示システムの有無による警報の種類毎の割合を比較すると、輸液ポンプの「閉塞」警報において、表示システム無しでは 38% であったが、表示システム有りでは 49% に増加していた。「気泡」警報も 10% から 21% に増加していた。輸液ポンプの「完了」警報においては、表示システム無しでは 35% であったが、表示システム有りでは 19% に減少していた。シリジンポンプの「閉塞」警報も 7% から 4% に減少していた。(Fig. 20) (Fig. 21)

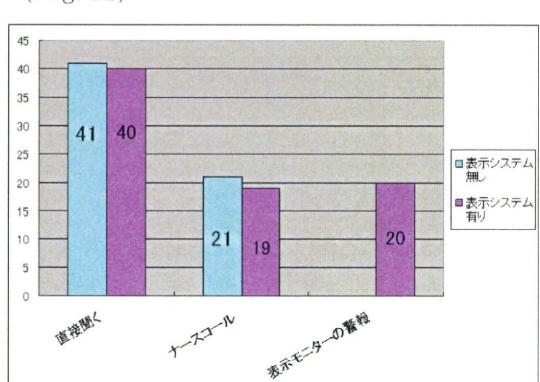
Fig. 22 看護師がポンプの警報情報を入手した方法

調査票における輸液ポンプとシリジンポンプの警報数 141 件において、看護師が警報情報を入手した方法は、表示システム無しの場合、警報音を直接聞く 41 件、ナースコールで連絡を受ける 21 件であり、34% の警報音が直接聞こえない状況であった。表示システム有りの場合、警報音を直接聞く 40 件、ナースコールで連絡を受ける 19 件、表示モニタの警報で知る 20 件であり、49% の警報音が直接聞こえない状況であった。(Fig. 22)

看護師にアラームが聞こえなかったものは、表示システム「無し」は21件(34%)、「有り」は39件(49%)であった。(Fig. 22)

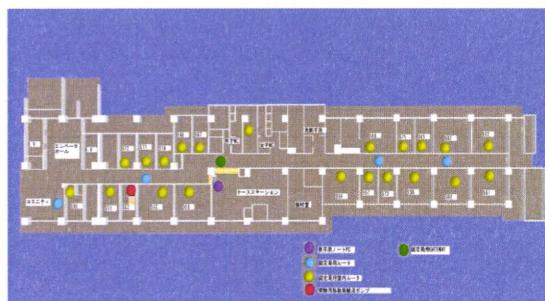
Fig. 23 A 病棟の構造

今回の病棟は東西に直線で長い構造であり、廊下を挟んで南側と北側に病室がある。片側に並ぶ病室は 11 部屋と 12 部屋で、ナースステーションは南側のほぼ中央に位置しており北側の中央部分にはトイレや浴室がある。(Fig. 23) この環境の中で、ポンプの警報音が直接聞こえた時の看護師と患者の位置関係は、看護師がナースステーションに居た場合にポンプの警報音が直接聞こえるのは 4 部屋隣までであった。7 部屋離れた所で 1 件聞こえているが、その時の時刻は 5:30 と早朝の静かな時間帯であった。看護師が廊下に居た場合にポンプの警報音が直接聞こえるのは 6 部屋隣までであったが 2 部屋隣より遠くなると聞こえる件数は少ない。看護師が病室内に居た場合に聞こえる警報音は同室内が殆どであった。(Fig. 24)

A 病棟の構造は東西に長く、病室は廊下の南側に 12 室、北側に 11 室、中央部分にナースステーションやトイレ等がある。(Fig. 23) 看護師がナースステーションでアラームが聞こえたのは 4 部屋隣までであった。早朝の静かな時間帯には、7 部屋離れたところでも 1 件聞こえていた。また、看護師が廊下に居た場合は、2 部屋隣より遠くなると聞こえる件数は減少し、病室内に居た場合、同室外のアラームは殆ど聞こえなかった。(Fig.24) 以上の結果より、日中、扉が閉まった病室のアラームに看護師が気付く距離は、輸液ポンプで 7~13m (1~2 部屋)、シリンジポンプで 16~25m(2~4 部屋) であった。

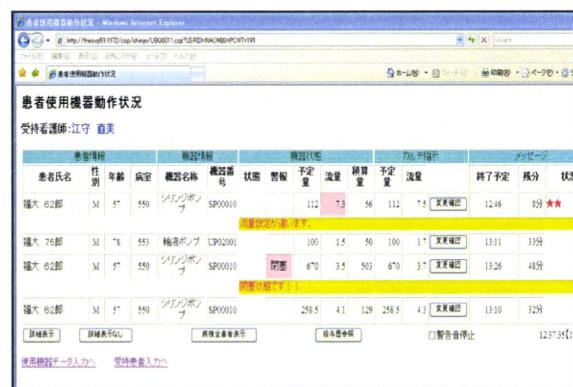
Fig. 25 「設定間違い」を検知したアラーム表示画面

「医療機器モニタリングシステム」へ登録された患者の輸液ポンプ・シリンジポンプの作動状況は、職員がログイン ID とパスワードで「医療機器モニタリングシステム」にアクセスし、病棟患者一覧から患者を選択することで、表示させた。流量の「設定間違い」やアラームが出た場合は、アラームの内容を、機器状態の下に黄色の背景に赤字で表示した。(Fig. 25)

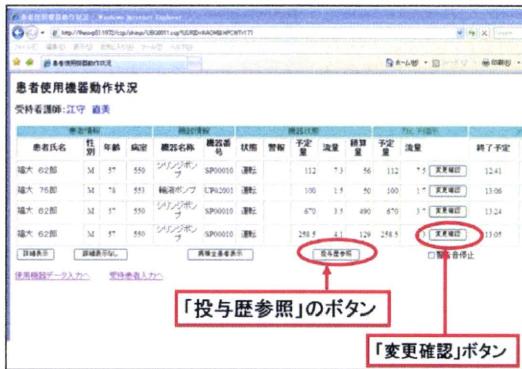
Fig.26 注射オーダを変更せずに「流量変更」した場合の対応

医師が注射オーダーを変更せずに、ベッドサイドで「流量設定を変更」した場合は、医師に流量設定を変更したことを確認し、正しい場合は「変更確認」ボタンを押すこ

とで、カルテ指示の流量を変更し歴を残した (Fig. 26)

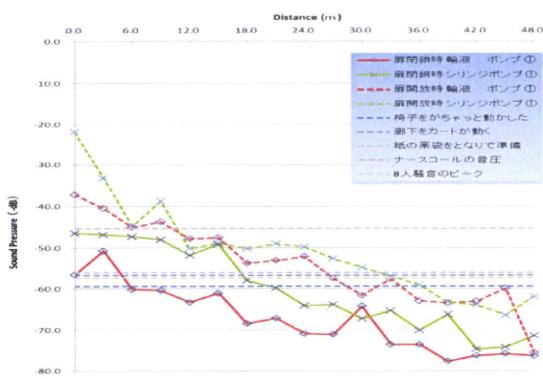
同じ周波数帯の音が、アラーム音を最も搅乱しマスキングするため、環境音の2.5kHzから4.5kHzまでの音圧を測定し、平均を求めたところ、付近のノイズ音圧(椅子が動いたり、紙などの音)が高い状態を示した。(Fig. 27)

昼間の暗騒音内のアラームと同じ周波数の音量は、実験室環境では-72dBで、周囲と同音圧までアラームが識別可能であったの

に比べ、ナースステーション内のノイズは、-54dBから-60dBと大きかった。また、ナースコールの音圧は、-46dBであった。

Fig. 27 ポンプとドア開閉状態の距離による警報音圧の低下とナースステーション内の騒音レベル(横線)

本システムで得られた数値データを用いてアラームが聞こえなかった、聞き逃したなどが原因と考えられてきた医療事故の原因解析に応用することができる。先行研究においてアラーム音と環境騒音の比較を行い聞き取りやすさを判定している事例が多い。しかし、本研究で病棟及びナースステーションの騒音をスペクトル分析した結果、アラーム音に近似した周波数の騒音が、アラームを感知できる環境に影響を及ぼすことが示唆された。また、実際の病棟の騒音スペクトルと医用機器のアラーム音を距離によって比較したところ、12m～15m 離れた場所で周囲の騒音とアラーム音が等音圧になる事が分かった。この状況下で常時、重要なアラーム音を感知する事は、かなりの努力を求められるため、早急な対策が必要と思われる。

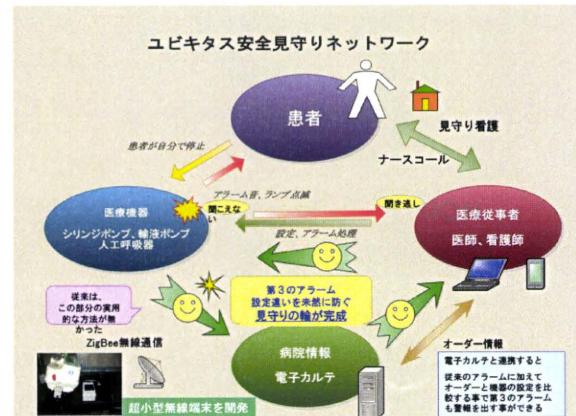
Fig. 28 ユビキタス安全見守りネットワーク

このように場所と時間に依存しないユビキタス見守りネットワークは、今後その応用範囲を広げ国民生活の向上に役立つものと期待される。
