第7章 砂からなる切土斜面の安定性に及ぼす降雨の影響

第8章 降雨による斜面崩壊の前兆現象に関する研究

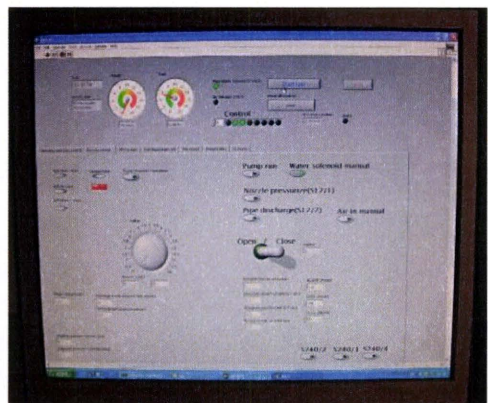
図-7.3 気候変動シミュレーター

本実験では、図-7.2 に示す英国ダンディ大学所有のビーム型遠心模型実験装置（有効半径 3m）を使用した。降雨のシミュレーションには、同大学所有の気候変動シミュレーターを用いた（図-7.3）。本装置は噴霧ノズルからの散水による湿潤期と空気注入による乾燥期をシミュレーションすることにより年間を通した気候変動を再現することが出来る。また、容器底部には雨水採取機構を備えており、容器内の水収支を正確にモニタリングできるようになっている。本研究では、噴霧ノズルを用いた散水機能のみを用いて、降雨を再現した。本装置は、3 列に並んだ 12 本の噴射ノズルを通して、地盤に降雨を供給

する。単位時間あたりの降雨量と噴霧ノズル内に作用する水圧は比例関係にあり、ノズル内の水圧を計測することにより、実験中の単位時間あたりの降雨量を計算できる。ノズルに急速に圧力を与えられるようにノズル近くに水供給タンク設置している。この水供給タンクに、遠心模型実験装置外に設置した水供給ポンプからロータリージョイントを通して水を供給し、水供給タンク内を所定の圧力まで上昇させる。その後、供給タンクとノズル間に設置したソレノイドバルブを開くことにより、急速に所定の水圧をノズルに与えることが出来る。この気候変動シミュレーターは、遠心模型実験装置に設置したコンピュータにインストールした Labview を用い、同様に遠心模型実験装置に設置したリレーボックスに DA ボードを介して信号を送ることで、水圧供給用ポンプとソレノイドバルブを制御している。供給タンク等の許容値は約 1,000kPa のため、本実験では供給ポンプの圧力を約 900kPa で使用した。この供給圧力をソレノイドバルブ解放時も常に維持することで、ノズルからの単位時間あたりの降雨は約 6.0mm/hr.(遠心加速度 20G 場での実物換算値)を得ることが出来る。

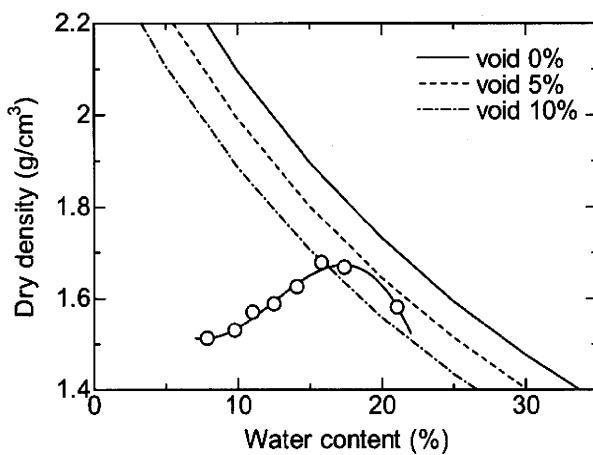
図-7.4 締め固め曲線

模型地盤は英国スコットランドのダンディ近郊にある Scottish Crop Research Institute 内の実験フィールドから Bullionfield Soil を採取し、1 週間の乾燥後、1.2mm ふりいでふるい分けした試料を使用した。Bullionfield soil は砂分 71%、シルト分 19%、粘土分 10% で構成されており、アッターベルグ限界は液性限界 LL=33%、塑性限界 PL =25%、IP=8 である。図-7.4 に Bullionfield Soil の締め固め曲線を示したが、最適含水比 17.7% で最大乾燥密度 1.67g/cm^3 を得る。本実験ではこの最適含水比で試料を調整し、乾燥密度 1.40g/cm^3 (締め固め度 84%) となるよう締め固めて模型地盤を作成した。図-7.5 に水分特性曲線を示した。残念ながら、装置の限界から含水比 28% 以下のサクシオンは計測できておらず、本実験で使った状態の試料の正確なサクシオンは不明である。また、強度特性や透水係数についても、別途詳細に検討する必要がある。

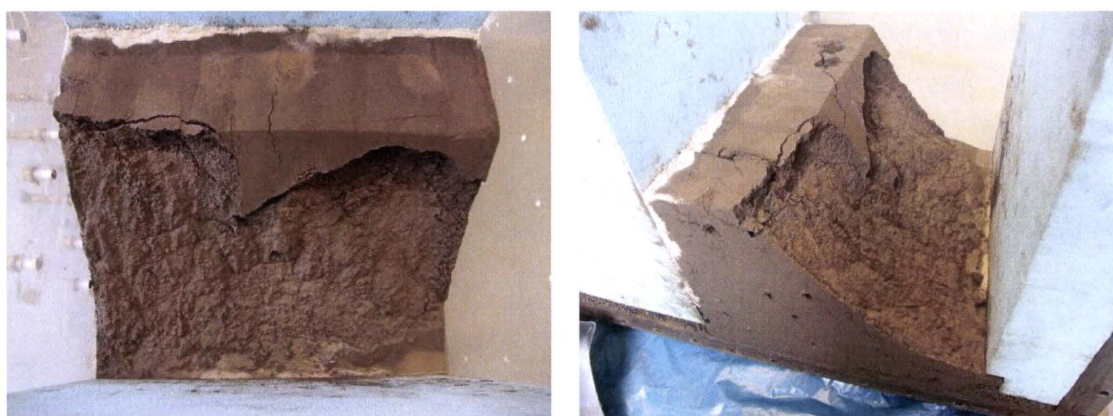
図-7.10 実験終了後の模型地盤

本稿では、Case 1 の結果及び考察について述べる。また、以降の実験結果は全て実物換算値で示すこととする。図-7.10 に実験終了後の模型地盤の様子を示した。降雨により切土斜面表層部が大きく崩壊していることが分かる。ただし、前背面の亚克力板との摩擦はグリースを塗布することにより軽減させたが、図-7.10 から分かるように完全な平面ひずみ状態は模擬できていなかったため模型前面にそのような大崩壊は見られず、崩壊発生時を正確に推定することは出来なかった。図-7.11 に実験終了後（6回の降雨イベント終了後）に計測した切土模型内の含水比分布を示す。切土上部から下部にかけて徐々に含水比は増加しており、実験中に雨水の浸透が底部にまで達していたことが分かる。崩壊土砂の含水比も30%を超えておらず、地盤が液性限界に達する前に斜面崩壊が発生していたと考えられる。

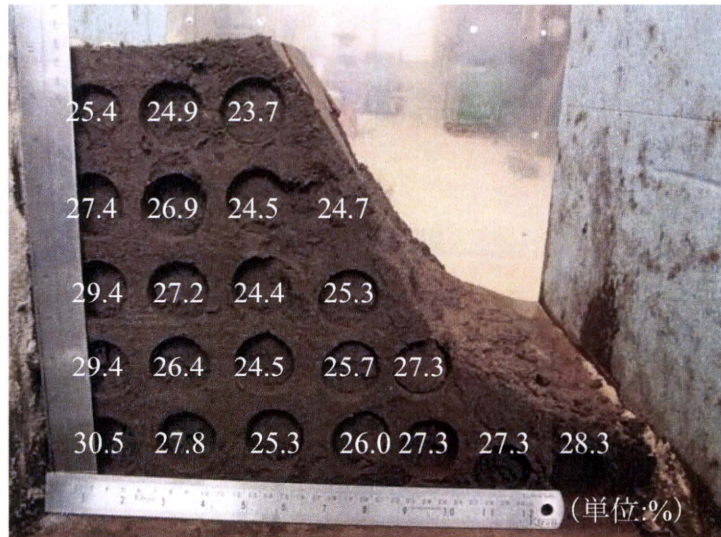
図-7.11 実験終了後の含水比分布

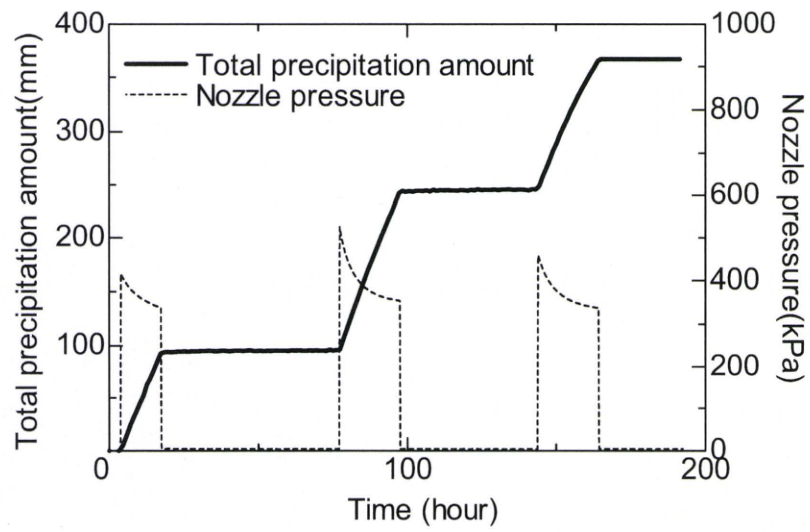
図-7.12 ノズル圧力と総雨量の時刻歴

実験では6回の降雨をシミュレートしたが、ここでは最初の3回の降雨実験における切土斜面の挙動について述べる。図-7.12 にノズルに作用する水圧と総降雨量の時刻歴を示す。各降雨イベントの降雨速度は6.97mm/hr., 7.5mm/hr., 6.142mm/hr.と若干の誤差はあるものの、概ね7.0mm/hr.程度の降水速度を模擬している。これは気象庁の降雨レベルでは弱い雨の部類に該当しており、日常よくある降雨であると考えられる。また、総雨量はそれぞれ92.66mm, 150.5mm, 122.84mmである。上述の通り、模型の平面ひずみ条件を完全に満たすことが出来なかったため、デジタルカメラで撮影した画像から求めた変形は、模型内の変形とは異なることを注意する必要がある。ただし地盤の変形が比較的小さい、最初の3回の降雨イベントでは、その影響もそれほど大きくないと考えられる。PIV解析から求めた実験開始から降雨2回目直後まで変位ベクトル図、および実験開始から降雨3回目直前まで変位ベクトル図(変位は5倍表示)を図-7.13に示す。天端付近はほぼ鉛直に沈下し、斜面表層が水平変位を伴いながら沈下していることが分かる。また2回目の降雨以降、3回目の降雨直前までに大きな変形が生じている。図-7.14に法肩から75mm地点の天端沈下および法尻から100mmの高さでの水平変位の時刻歴を示す。この変位も全てPIVによる画像解析から求めている。水平変位は2回目の降雨終了前の90時間経過した付近から比較的大きな変位を生じ始め、それに少し遅れて天端沈下が急激に増加している。したがって、降雨により切土斜面の表層部が斜め下方にまず変形し、それに伴い天端付近の沈下が卓越する変形モードであると考えられる。また、砂から切土斜面は降雨からある程度の時間をおいて変形が卓越する傾向にあり、降雨終了後も斜面の崩壊に留意する必要がある。

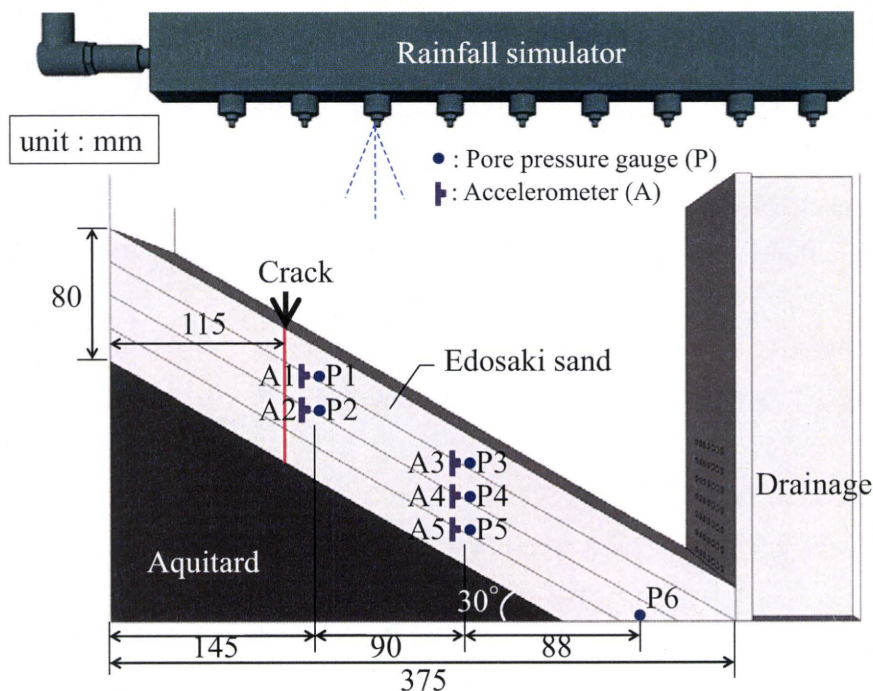
図 5.1 : 実験システム図 (Case 2)

図-8.1 に実験システムを示す。実験では、崩積土斜面もしくは盛土を想定し、江戸崎砂 ($\rho_s=2.72\text{Mg/m}^3$, $D_{50}=0.26\text{mm}$, $F_C=8.6\%$, $U_C=3.4$, $w_{\text{opt}}=16\%$) を用いて、厚さ 80 mm (実物換算 4 m)、斜面角度 30 度の斜面を作成した。斜面より下は難透水性の岩盤であると想定し、発砲アルミとアルミ板を用いて模擬した。まず湿潤状態の試料を模型土槽に投入し、乾燥密度 $\rho_d = 1.4 \text{ Mg/m}^3$ (締固め度 80%) となるように、層厚 20 mm ごとにベロフラムシリンダーを用いて載荷板を介して静的に締固めた。

地盤内には、間隙水圧計（P）と加速度計（A）を図-8.1 に示す通りに配置した。加速度計は小さなアクリル板に貼り付け、傾斜計として用いた。これらのセンサーを所定位置に設置しながら、締固めを計4層行い、厚さ80 mmの斜面を完成させた。最後に、雨滴の衝撃を軽減するために、斜面表面にガーゼを張った。このように作成した模型斜面を、遠心模型実験装置に搭載し、50 gの遠心加速度場において、降雨を与えた。

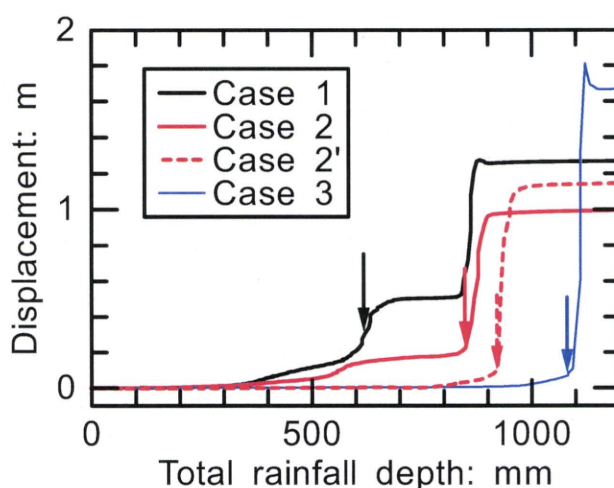
図-8.5 斜面中央地表面付近の斜面方向変位

次に、降雨以前の地震によって発生したクラックや変形が斜面の崩壊挙動に与える影響について示す。図-8.5は、斜面中央地表面付近の斜面方向変位を、図-8.6には図-8.1に示す3地点(P2, P4, P6)での間隙水圧の総降雨量に対する変化を示す。なお、変位は地表面の沈下を無視して加速度計より得られた傾斜を積分することによって得たものであり、斜面変状のモニタリングに用いられる伸縮計による斜面変動の計測値に相当する。また、これらの図には、崩壊発生時点(1次崩壊発生時点)を矢印で示してある。

1次崩壊発生時点の総降雨量を比較すると、予想に反して、地震の影響がない(クラックなしの) Case 1が最も小さく、次いで人為的にクラックを入れたもの(Cases 2 & 2'), 地震動の付与により斜面にクラックや変形を与えたもの(Case 3)が最も大きいという結果となった(図-8.5)。この理由は後に詳述するが、降雨実験前の斜面の安定性の違いによるものと考えられる。

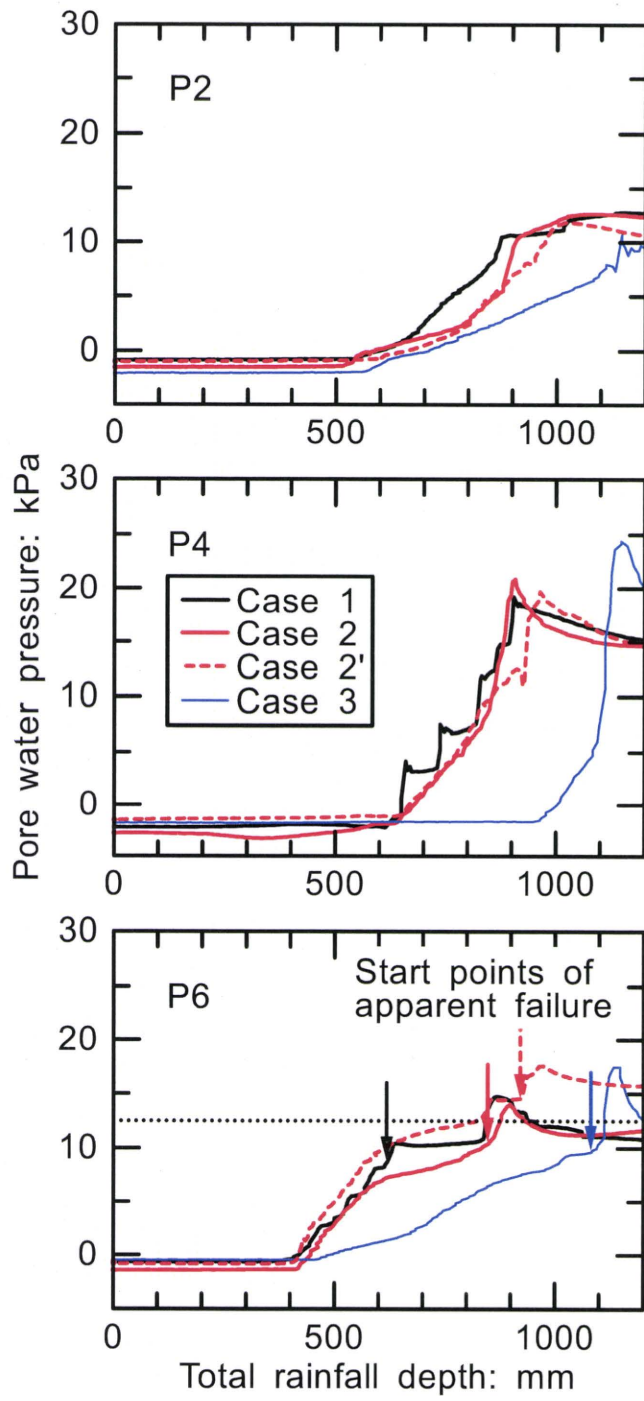
図-8.6 : 間隙水圧の変化 (P2, P4, P6)

まず、1次崩壊発生前の間隙水圧応答を見ると、Case 3以外は、それほど大きな差は見られず、ほぼ同じ応答を示していることがわかる。即ち、今回の実験条件下では、深いクラックが1つ入っていたとしても、雨水の浸透には大きな影響がなかったことがわかる。一方、Case 3では、間隙水圧の上昇が他と比べて明らかに遅くなっている。これは、Case 3では初期含水比が他のケースと比べて大きかったため、地震動を与える前の乾燥密度が他と比べて若干小さかったが、(ここでは示していないが)地震動付与時に間隙水圧の上昇が見られなかったことから、加振により乾燥密度が他と比べて大きくなり、斜面の透水係数が低下したためである可能性がある。この影響については、今後再検討する必要がある。

次に、1次崩壊発生時点付近の間隙水圧応答に着目すると、どのケースでも、斜面底部に設置した間隙水圧(P6)の上昇が鈍くなり、12kPa前後の間隙水圧に達したとき、斜面崩壊がはじまっていることがわかる。これは、浸透が進み斜面の法先付近の間隙水圧がある限界値に達したとき、斜面崩壊が発生したことを示している。これは斜面法先付近の有効応力の低下が、斜面の安定性を左右するためであり、今回の実験条件下では、斜面中腹(例えばP2やP4)における間隙水圧の変化は、斜面上方からの浸透が顕著ではなかったことから斜面崩壊と直接関係せず、斜面崩壊検知のための良い指標とはならなかったといえる。

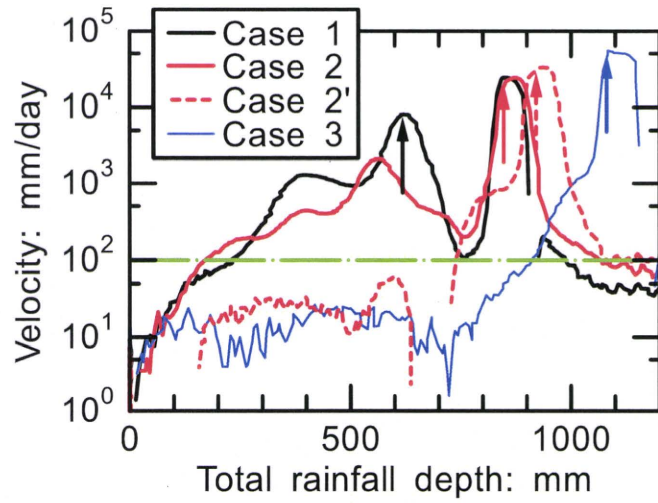
図-8.7 : 斜面中央地表面付近の斜面方向速度の変化

斜面中央地表面付近の斜面方向速度と総降雨量の関係を図-8.7 に示す。図には、旧日本道路公団では施工段階と道路維持管理段階の地すべり監視に用いる管理基準値で最も危険度の高い「嚴重警戒・一時避難」の閾値（100 mm/day）も一転鎖線で示してある⁵⁾。1次崩壊発生時点の速度を見ると、地震動の付与により斜面にクラックや変形を与えたもの（Case 3）が最も大きく、次いで人為的にクラックを入れたもの（Cases 2 & 2'）、地震の影響がない（クラックなしの）Case 1 が最も小さいという結果となった。

旧日本道路公団の「嚴重警戒・一時避難」の閾値と比較すると、上記の応力の再配分が主に降雨中に生じたと考えられる Cases 1 & 2 では、早い段階でこの閾値を超えているのに対し、降雨前の斜面変形により安定度が増していたと考えられる1次崩壊時の崩壊速度が大きな Cases 2' & 3 では、崩壊の直前でこの閾値を超えている。図-8.8 に斜面速度と斜面の安定性に強く関係していると考えられる法先付近（P6）の間隙水圧の関係を示す。この図より、前者（Cases 1 & 2）では法先付近の間隙水圧が上昇する前から速度が大きくなっていることが確認でき、今回の実験条件下ではこの閾値はかなり安全側の判断を与えることがわかる。これらの結果より、斜面速度は、計測が比較的容易であり実務的に良く用いられているが、降雨前の斜面の状態によっては斜面の安定性を過小評価する可能性もあるといえる。

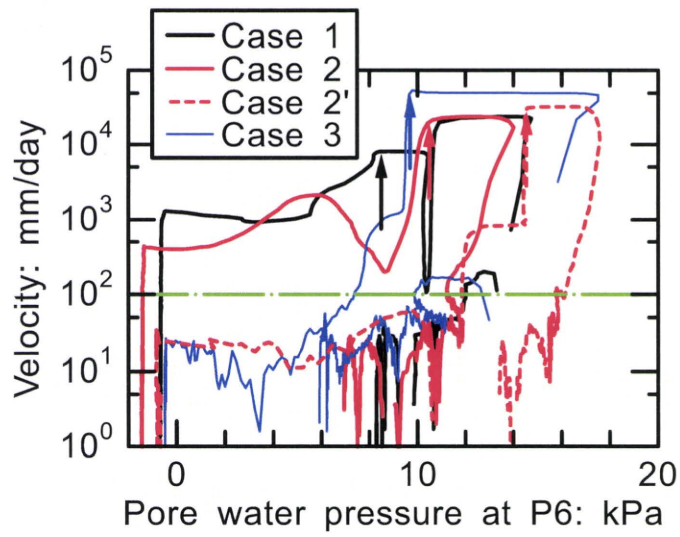
図-8.8 : 斜面中央地表面付近の斜面方向速度と法先付近 (P6) の間隙水圧の関係
