第9章 まとめ

斜面崩壊による労働災害の調査分析と対策

斜面掘削工事中の土砂崩壊による労働災害の崩壊形態・崩壊原因の傾向について

斜面掘削工事中の土砂崩壊による労働災害の特徴とその対策について

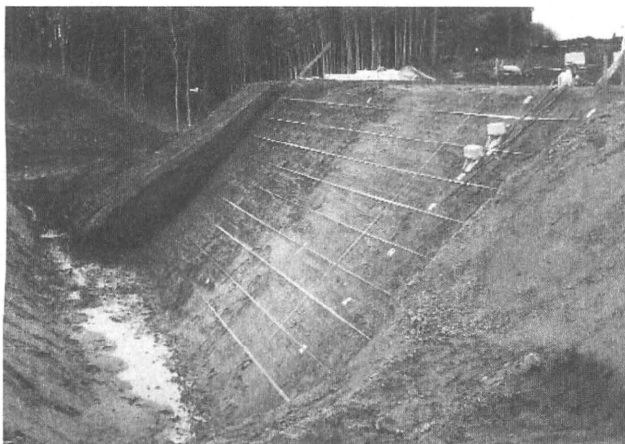
写真-2 実物大規模実験に使用した試験盛土

大型宅地造成地域内において、高さ5m、斜面角度50°に切り取った地山を本体構造とし、腹付盛土形式で、高さ5m、斜面角度45°の試験盛土を作製した(写真-2)⁴⁾。使用した試料は、現地発生土である関東ロームと成田砂である。斜面の切り取りは、バックホーを用いて行った。掘削方法は、1回の切り取り高さが約0.5m毎とし、1回の掘削終了後、約5分間放置し、崩壊するまで掘削を行った。なお、掘削幅は2.5mとした。斜面の変形挙動は、幾つかの計測器を用いて実施しているが、ここでは、天端に設置した伸縮計と光センサー式2次元変位計の結果について示す。

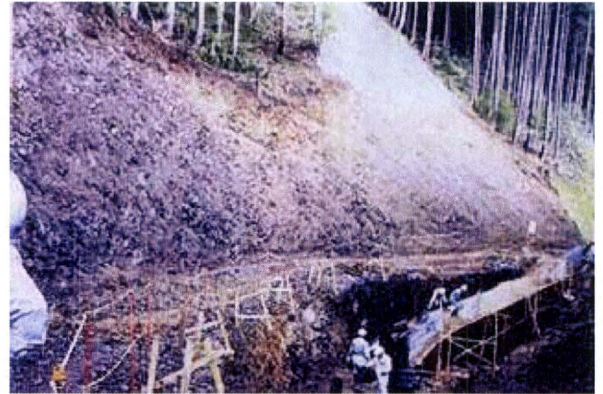
写真-1 斜面下での擁壁工の施工状況

掘削工事における土砂崩壊災害によって年間約 20-30 人前後が死亡している。このうち約半数近くが斜面関連の工事中に発生している災害である。これらの工事では、斜面は最終的には安定な構造となるものの、その施工過程において不安定な状態で作業が行われていることがある(例えば写真-1)。このような労働災害は、計画・設計・施工の各段階において適切な対策を講ずることにより解決するものと考えられる。本報では斜面掘削工事における問題を指摘するとともに対策について考察する。

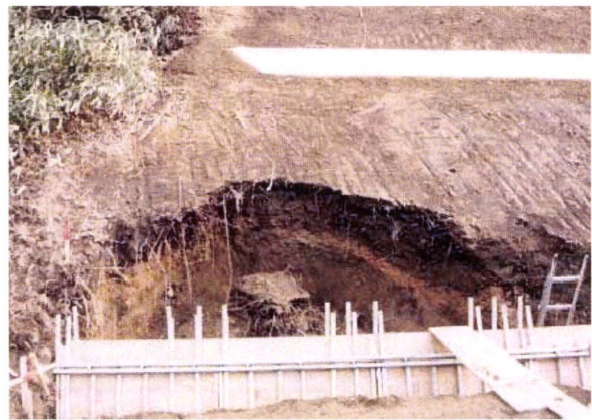
写真-2 型枠解体中の災害事例

写真-2 および 3 は型枠の解体・組立て中に発生した災害現場の写真である。切り取った斜面と型枠の間に入る作業は、斜面崩壊が発生した際に逃げるのができない最も危険な作業のひとつといえる。排水の確保など解決しなければならぬ問題もあるが、裏側(斜面側)の型枠などを埋め殺す(取り外さないでそのまま埋めてしまう)ことにより、人が入らなくてもいいようにするなど、工法の見直しが必要と考える。
