社会動態と地盤災害

斜面掘削工事中の土砂崩壊による労働災害の崩壊形態・崩壊原因の傾向

建設現場における降雨による斜面崩壊に関する遠心模型実験

明かり掘削における掘削面の高さと勾配の安全性評価 -掘削面の勾配と高さの基準制定に至る歴史的背景-†

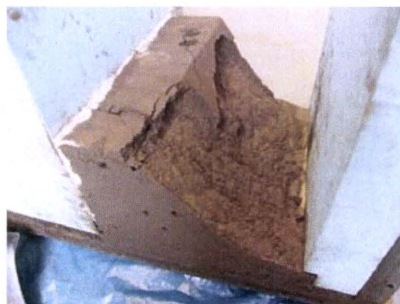
図2 実験終了後の模型地盤

図2に実験終了後の模型地盤の様子を示した。降雨により切土斜面表層部が大きく崩壊していることが分かる。ただし、前背面の亚克力板との摩擦はグリースを塗布することにより軽減させたが、完全な平面ひずみ状態は模擬できていなかったため模型前面にそのような大崩壊は見られず、崩壊発生時を正確に推定することは出来なかった。図3に実験終了後（6回の降雨イベント終了後）に計測した切土模型内の含水比分布を示す。切土上部から下部にかけて徐々に含水比は増加しており、実験中に雨水の浸透が底部にまで達していたことが分かる。崩壊土砂の含水比も30%を超えておらず、地盤が液性限界に達する前に斜面崩壊が発生していたと考えられる。

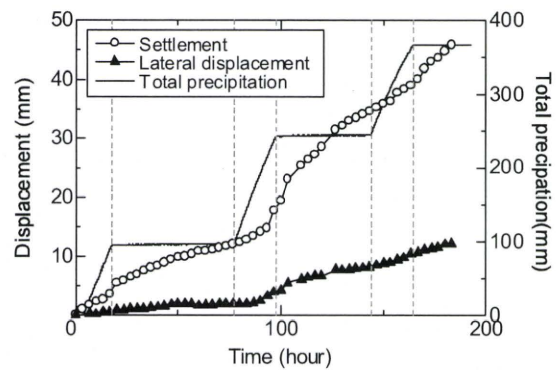
図6 鉛直および水平変位時刻歴

本研究では労働安全衛生規則第356条・第357条に示された砂からなる切土の限界形状（斜面勾配60°、高さ5m）と同一形状の遠心模型を作成し、降雨による変形挙動を観察した。実験ではPIVによる画像解析を行い、詳細な変形観察を行った。その結果、砂から切土斜面は降雨からある程度の時間をおいて変形が卓越する傾向にあり、切土工事中は降雨終了後の斜面の変形に注意し、崩壊に留意する必要があることを示した。また、切土斜面の変形は斜面近傍の変形が先行し、それに伴って天端の沈下が急激に進行することを明らかにした。したがって、崩壊の予知には斜面の水平変位を計測することが有効であると考えられる。

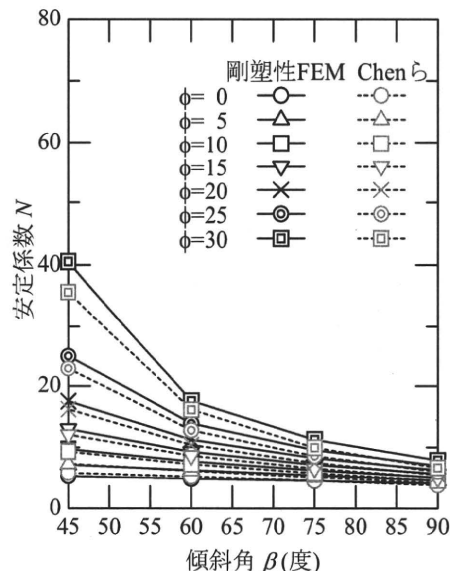
図7 Chen らの安定係数との比較

図7に2種類の数値解析結果とChen らの安定係数を示す。なお、凡例の数字は内部摩擦角である。以下にそれぞれの解析手法による特徴を示す。

勾配が90度ではChen らの安定係数と近い値を示しているが、その他の勾配では直線すべりの安定係数が大幅に上回っている。緩勾配のケースほどその差は広がる。

Chen らの安定係数に近い値、傾向を示した。若干剛塑性有限要素法の安定係数が大きな値を示しているが、これは、剛塑性有限要素法の収束判定による誤差の影響だと考えられる。
