3. 視察報告概要

B 社視察報告書

視察日時：平成 22 年 11 月 22 日（月）

ウシ内臓肉処理工程の実態調査

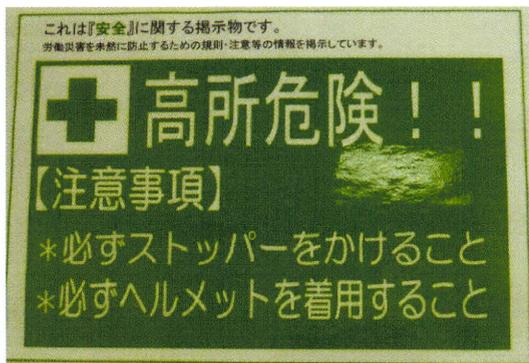
図 3. 高所に対する安全確認

施設内には図3～図6に示したステッカーの何れかが貼られ、衛生管理と安全保持が確認できるようになっている。図3は安全に対する掲示物で、特に高所ではストッパーの装着・ヘルメットの着用を義務付けている。図4は原材料の食肉を解凍した時に生じるドリップの衛生的な取扱いとミートワゴン置場とその適正取り扱いを規定している。図5は安心・安全な食品製造を行うための掲示物で、特に異物混入の原因となる骨の残留に注意を喚起している。図6は製造に用いる器具・機材の種類、保管場所、数量を規定(3定)している。これらの掲示物を通じて工場内では、食品製造における職員の安心・安全に対する意識が高揚されている。

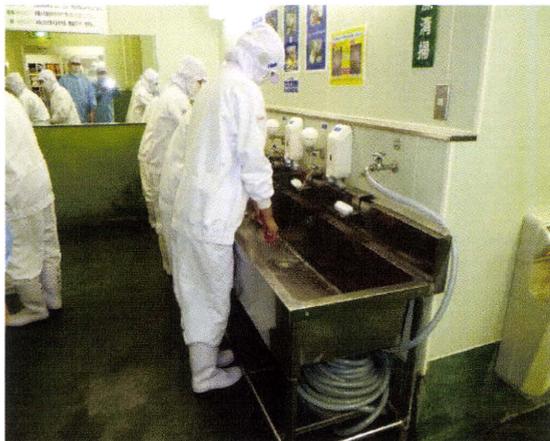
図 7. 手洗い所

加工場に入ると、まず先に手洗い所があり、粘着ローラーで毛髪等を除去した後、エアシャワー室を通過して加工場に入る。加工場内は製造区域と非製造区域に分かれ、非製造区域には機械設備、資材器具保管庫、洗浄室等に分かれている。器具機材室は計量機器、消毒用アルコールスプレー、包丁砥ぎ室等に分かれ、通路には長靴洗浄槽（図 11）、手袋等の回収箱（図 12）が設置されている。

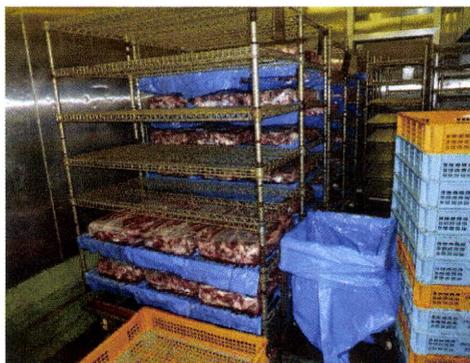
図 13. 解凍庫における原材料の保管状況

作業区域は原材料保管用冷凍庫，食肉加工室，内臓肉加工室（牛舌，横隔筋に限定），解凍庫（図 13），包装・梱包室，製品保管庫等に分かれる．中間製品の品温を 10℃以内に保持するため加工室内の温度は

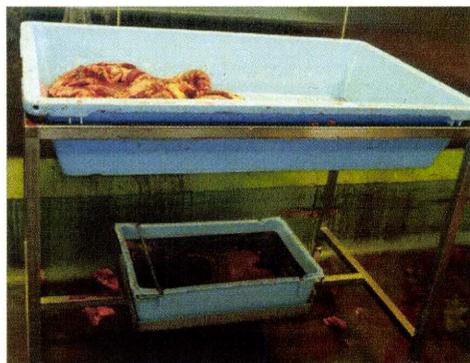
図 14. 解凍庫におけるドリップの収集

測定で判定し，生物学的危害物質を腸管出血性大腸菌 O157（以下，EHEC O157）としている．検査は原材料検査，ドリップ検査，拭き取り検査，製品検査に分けられ，原材料検査では原材料の一部しか検査できないので，全体検査の判定にはドリップ検査で対応している．原材料保管庫から解凍庫に搬入された原材料は 5 段階のステップを経て解凍され，最終的にチルド状態で保管される．解凍時に発生するドリップはミートワゴンの下部に設置されたトレー内に集められ（図 14），その 25m l を 225m l の mEC 培地に接種して培養し，自社製のイノイムクロマトシステムにより EHEC O157 の迅速スクリーニングを行っている．このときの儀陽性率は 0.03%とのことであった．ドリップ試験が陽性の場合には食肉表層を削り取って再検査を行う．食肉加工室の洗浄・消毒は毎日午前午後の 2 回行われ，内臓肉加工室においては毎日午前 8 時，10 時，正午及び 15 時の 4 回行われ，洗浄はこの他にも必要に応じて実施される場合がある．作業中は 30 分後地に音楽が流れ，音楽を合図に作業場の衛生状況，手袋の衛生保持，毛髪等の混入を確認し，必要に応じてラインを停止して中間製品・最終製品の再検査が行われる．まな板及び器具・機材は拭き取りによって行われ，その検定にはルシフェライトが用いられている．

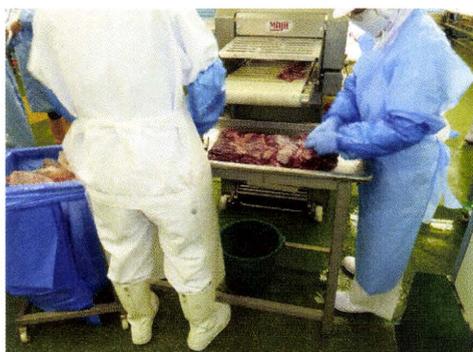
図 15. 解凍後の食肉処理

今回視察した角切りステーキの製造の概要は次のとおりである。牛トリミング（整形小肉）を原材料として解凍し（図 15）、これをテンダライズ処理後（図 16）スライスし、結着材（組成は 2(2)1 参照、図 17）をインジェクション（タンブリング処理、図 18）する（図 19 はインジェクション処理済みの状況）。これを集めて型枠に圧縮して詰め（図 20）、凍結・成型した後、一定の厚さで角切りにし（ポーションカット操作、図 21）、これを所定量ずつ袋詰めして凍結で保存する。内臓肉（サガリ肉）を原材料とする結着肉については、製造室と製造レーンならびに衛生管理が異なるが、製造は一般の結着肉の製造と同様であ

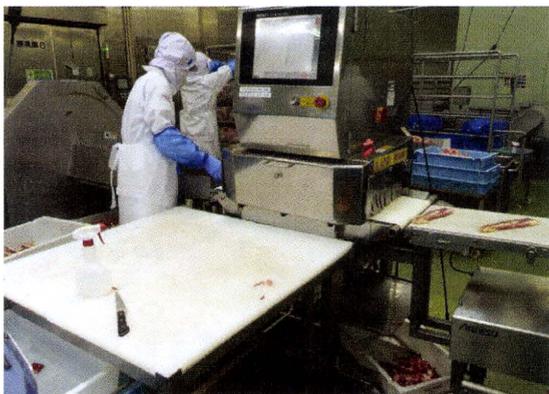
図 23. レトルトカレー用牛肉のスライス
カット・袋詰

る。当プラントでは角切りステーキのほかに、レトルトカレー用の原材料に用いるカット肉（図 23; 24）、インジェクション後の食肉をミンチとし、これにスパイス、調味料、野菜等を添加するハンバーグ（図 25）、肉だんご等（図 26）の製造も行われている。

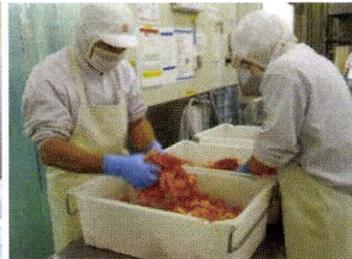
図 3. 肉前処理

原材料として輸入牛整形肉（オーストラリア産）を使用し、冷凍状態で工場に搬入された牛整形肉を-4℃にテンパリングした後（図 1）、原料処理室へ搬入する。整形肉は半凍結状態のままスライサー（図 2）にてスライスし、手作業で適当な大きさにほぐした（図 3）後に結着剤及び調味料と共にミキサーに投入され（図 4）、結着肉となる。製造された結着肉は手作業で紙製容器にて整形し（図 5）、直ちに急速冷凍室（-38℃）にて冷凍され（図 6）翌日まで保管される。凍結された製品は翌日以降にスライスやダイスカットなどの工程を経て最終商品となり、細菌検査の結果が出るまで再び冷凍保管される。

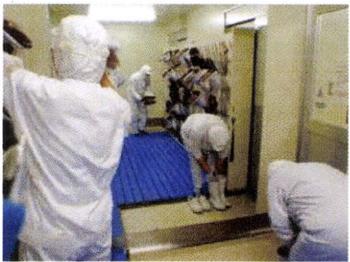
図 7.下足交換室

本施設は製造区域と非製造区域（事務室、品質管理室、商品開発室、職員福利厚生設備等）に区分され、両者間は下足交換室、手洗い所、エアシャワー室により適切に隔離されていた（図 7・10）。製造区域は原材料処理室、製品包装室、加工室、冷凍保管室、廃棄物室等に適切にゾーニングされており、食品は基本的に一方通行で処理され、交差汚染防止対策が講じられていた。また、全てのドアは自動ドアとなっており、必要に応じて一方からの開閉に制御してある等の処置により、動線の一方通行化が図られていた。施設洗浄は毎日の業務終了後、中性洗剤（発泡）、水洗い、乾燥の順で行われ、まな板等の器具の洗浄は必要に応じて行われていた（図 11・13）。製造区域全域を通して洗浄及び乾燥が容易である様設計され、床も水が溜まらない様設計がなされていた（図 14）。空調に関しても、原材料処理室内は常に

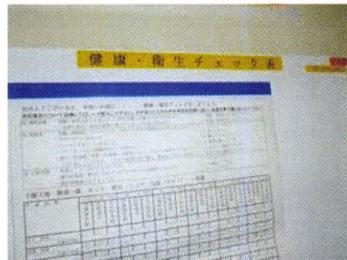
図 19.健康・衛生チェック票（2）

12℃以下となる様に制御され、またその他の食品取扱い室においてもフィルター付きのエアコンでの温度管理および記録が適切に行われていた（図 15・16）。そ属・昆虫の防除に関しては、基本的に侵入が無い施設設計になっているが、外部検査会社への委託により定期的にモニタリングされ、侵入の防止に努めていた。社員の衛生教育においては、入社時に衛生教育を行い、必要に応じて毎日の朝礼時に衛生管理への注意・喚起を行っており、また、掲示物による注意（4S（整理・整頓・清掃・清潔）指摘事項の等の掲示、啓発）や作業中の定期的な服装チェック、粘着ローラーによる作業着の清浄化など、細かい指導・管理を行っているため、従業員の衛生管理に対する意識も非常に高かった（図 17・18）。従業員の健康状態管理に関してもチェック票による毎日の健康状態（家族を含む）の自己申告及び年 6 回の検便等により管理を行っていた（図 19）。

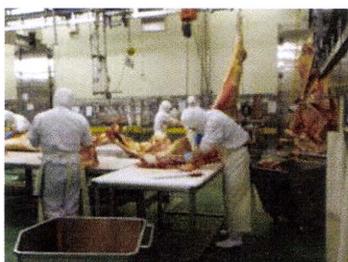
図 20. 原材料処理室

工場における衛生管理体制：原材料は枝肉（国産牛）あるいは冷凍整形肉（輸入牛）として冷蔵懸垂車で外気に触れる事無く原材料処理室へと搬入されていた（内蔵肉の施設への搬入は無い）。原材料処理室の温度管理（12℃以下）により原材料はドリップの漏出無しに、

30分以内で製品へと加工され包装されていた（図20・21）。包装には加熱式脱気シーラーが用いられるが、製品の温度上昇を抑えるため、製品はシーリング後直ちに氷水に浸され温度管理に留意されていた。製品製造工程は温度管理と金属探知工程をCCPに設定したHACCPに準じて管理されており、また最終製品に対して施設内の品質管理室にて一般生菌数、大腸菌群数、E.coli、黄色ブドウ球菌、サルモネラ属菌、腸管出血性大腸菌O157を生物的危害要因として製品ロット毎の抜き取り検査が行われていた。（上記、生物的危害要因に対しては施設に対しても拭取り検査によって同様に検査されていた）（図22）。全ての検査法は公定法に準じて行われており、病原性微生物の陽性検出率はほぼ0%との事であった。これらの検査結果は施設内に掲示され、従業員の衛生管理意識向上が図られていた（図

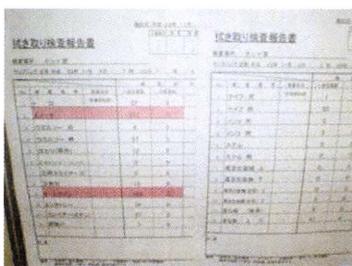
図 23. 拭取り検査結果の掲示

23）。製品は上記の検査結果が出るまで工場内或は隣接する冷凍保管庫貸与事業所にて冷凍保管され、検査結果陰性の場合、出荷されるとの事であった。また、物理的危害に関しては、金属探知器に加えX線検査機を併用し全製品検査を行っていた（図24・25）。それぞれの機器の動作確認はテストピースにより行われ、さらに検査結果は適切に記録され、工程管理者により保管がなされていた。
