C.2 定点測定の結果

1-2 立入り検査による調査

1-3 浮遊微生物に関する詳細調査

1-4 化学物質及び微粒子濃度に関する詳細調査

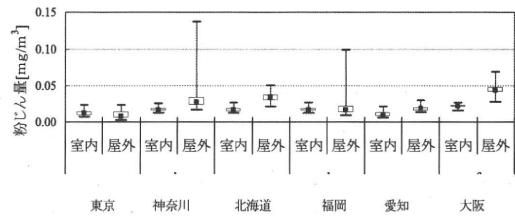
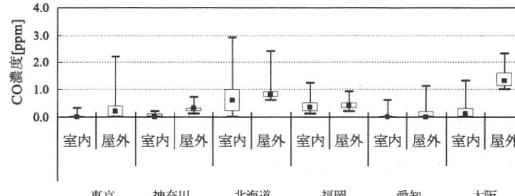
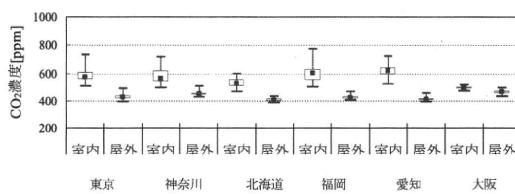
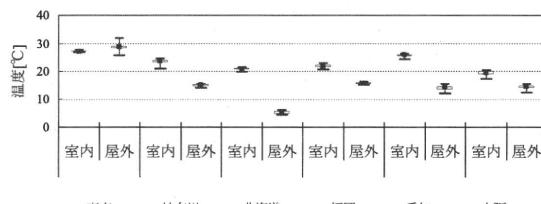
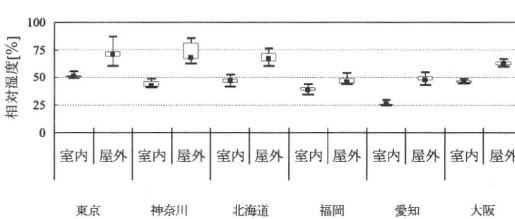
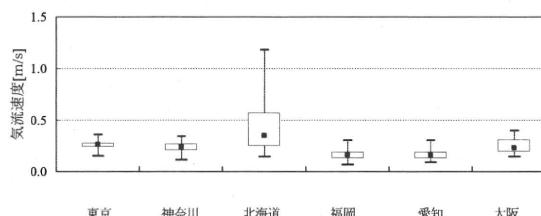
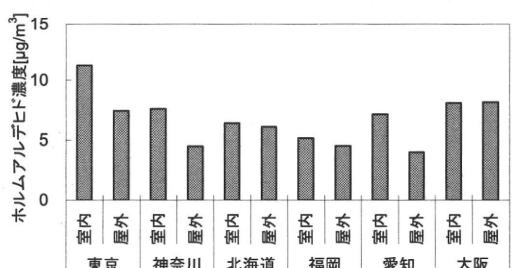
図 1-1-4 各定点における測定結果

図 1-1-4 に各地下街の定点において連続測定により計測した結果を示す。なおホルムアルデヒドについては、午前及び午後の測定値の平均を示した。

いずれの地下街も基準値の $0.15\text{mg}/\text{m}^3$ を大きく下回っており、ばらつきも少ない。しかし、昼食の時間帯や帰宅の時間帯においては、通過人数の増加から浮遊粉じん濃度に若干変化をもたらすことがあり、これからの発生が考えられる。

また、室外の方が室内よりも濃度が高く、ばらつきも大きい結果となった。この原因として、室外の浮遊粉じんは、発生源である自動車排ガスなどから、その時の交通の状況により変化していることが考えられる。

一酸化炭素に関しても、外気よりも室内濃度のばらつきは小さかった。また逆に二酸化炭素濃度は室内の方が若干ばらつきがあった。全ての地下街では分煙はされていた為、定点測定場所での一酸化炭素の上昇は少なく、逆に二酸化炭素は人由来で通行人数により変化していることによるものであると考えられる。例として図 1-1-5 に神奈川における二酸化炭素濃度の経時変化を示すが、昼食の時間帯と帰宅の時間帯に若干上がる傾向があった。

温度についてのばらつきは少なく、東京以外の冬期の測定では、 20°C 前後の値となっていた。

相対湿度に関してもばらつきは少なかったが、基準値である40~70%の値を福岡と愛知は維持できていなかった。愛知においては加湿器が設置されていないことが原因ではあるが、冬期には外気が流入してくるため、加湿が不足していると言える。

気流の測定結果は、平均値はすべての地域、基準値である0.5m/s以下を示したが、北海道に限り、管理基準値を満たせない場面が多く見られた。他の地域も管理基準値は維持しているものの、変化が比較的激しく、空調の吹き出し口、通行の影響もあるものと考えられる。

ホルムアルデヒド濃度については、各測定点における午前及び午後の平均値であるが、いずれも基準値をはるかに下回っており、外気と同レベルであった。発生源が少ないと、換気が十分に行われていることが要因であると考えられる。

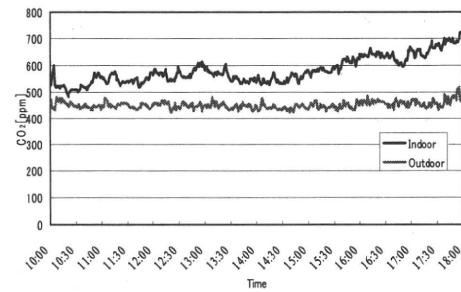
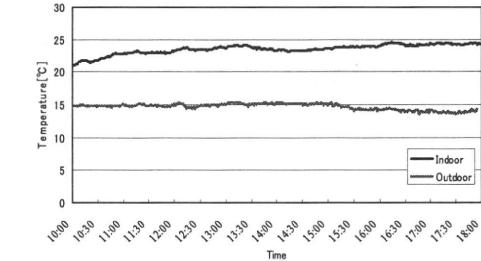
図1-1-5 神奈川の温度とCO₂濃度の変化

また、例として図 1-1-5 に神奈川の温度変化を示す。徐々に上昇する傾向は見られたものの、この測定点において、 $17\sim28^\circ\text{C}$ の間を大きく上下することはなかった。

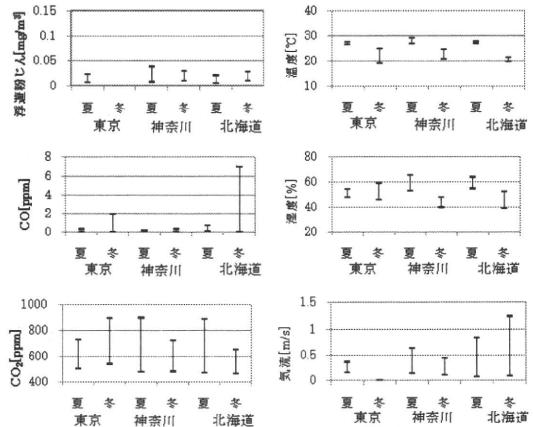
図1-1-6 各地下街の夏期及び冬期における測定結果

図1-1-6に各地下街の定点において浮遊粉じん、一酸化炭素、二酸化炭素の連続測定により計測した結果を示す。

季節によらず良好で基準値を満足する地下街が多かったが、冬期の相対湿度の値は低く、特に神奈川では常に40~50%を推移していた。湿度が低い理由として、通常の建築物同様、加湿が不足していることと共に、外気の流入による影響が大きいと考えられる。

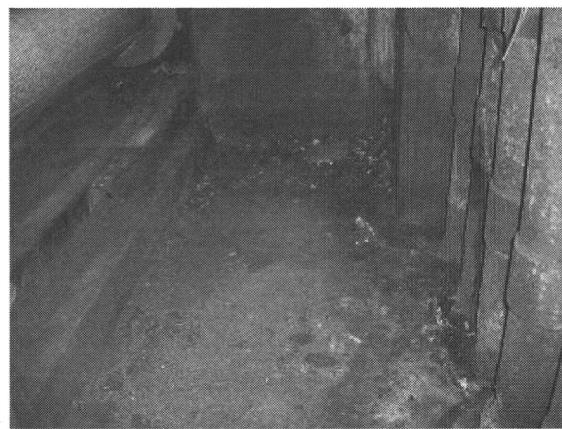
写真 1-2-1 空調機内の汚れの堆積

空調機室自体が大型のミックスチャンバ（送風機室）になっているものが2施設あり、室内に直接OA及びRAダクトが開口しているため、その気流（偏流）によると考えられる塵やホコリの堆積（吹寄せ）が部屋の隅や送風機の裏等に見られた（写真1-2-1）。

空調設備については、中央式を採用しており、一部チャンバ内の汚れが確認できたが、通常の建築物同様に維持管理されていた。しかし、外気取り入れ口については、地下街の特性から沿道排ガスの影響を受けやすいことから、特に日常的な管理が必要となると考えられる。

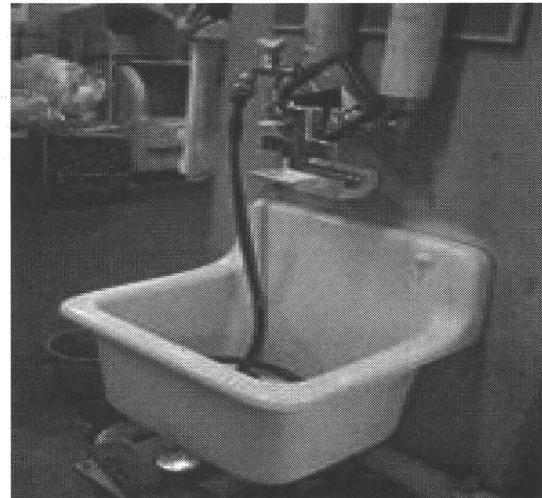
写真 1-2-2 水没したホースの先端

バックフロー防止の観点から問題があったのは、給水栓へのゴムホース等の直結使用である。これは全施設の廃棄物保管場所において、洗浄用ホースが給水栓に直結され、ホースの先端がバケツやシンクに水没している状態が確認された（写真 1-2-2）。この問題は地下街独特のものではなく、一般的な特定建築物においてもしばしば指摘されている事項である。このような使用法をする場合は逆流防止装置付（バキュームブレーカー付）の給水栓とすべきであり、今後、広く啓発が必要と考えられる。

給水設備については、高置水槽を設置している施設がなく、地下街の特徴である。通常の建築物同様に、廃棄物保管場所において、洗浄用ホースが給水栓に直結され、ホースの先端がバケツやシンクに水没している状態が確認され、逆流防止装置付（バキュームブレーカー付）の給水栓への広く啓発が必要と考えられる。循環式給湯設備を持つ施設はなかった。

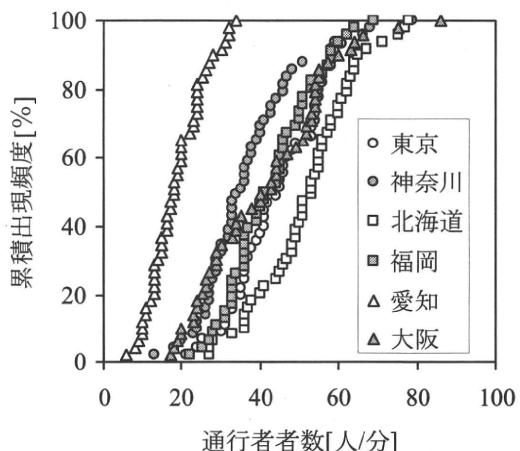
図1-3-1 各施設通行者数の累積出現頻度

図1-3-1に各施設における定点測定点近傍を通過する人数の累積出現頻度分布を示す。愛知がもっとも少なく、北海道が最も多いことが分かる。また、時間帯によって通行者数の変動が大きいことが確認された。

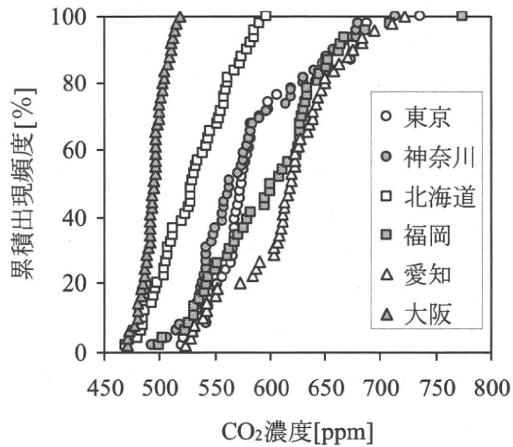
図 1-3-2 CO₂ 濃度の累積出現頻度分布

図1-3-2に各定点において10:00～18:00の間で10分毎に測定したCO₂濃度の累積出現頻度分布を示す。大阪は550ppm以下と最も低い値を示したが、全体的に800ppm以下であり、機械換気と多く設けられている出入口からの自然

換気によって換気量が確保されていることが窺える。

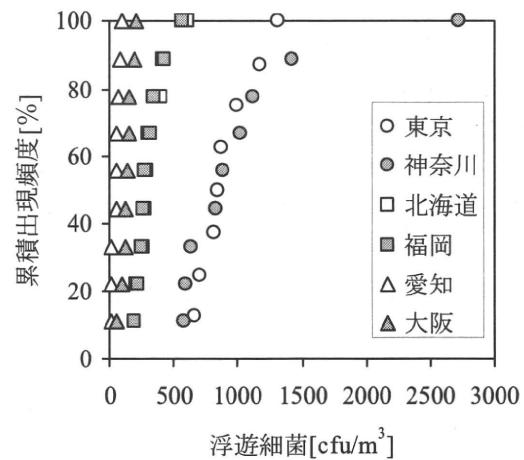
図 1-3-3 浮遊細菌濃度の累積出現頻度（定点）

図 1-3-3 に定点における浮遊細菌濃度の測定結果から求めた累積出現頻度分布を示す。北海道、福岡、愛知、大阪の浮遊細菌濃度が 500cfu/m³ 以下となっているのに対して、東京と神奈川は比較的高い値を示した。東京と神奈川の中央値（50%タイル値）は約 800cfu/m³ で、全体測定値の 20~30%が 1000cfu/m³ を上回っていた。とくに、神奈川は約 10%の測定値が 1500cfu/m³

を超えており、最も高い濃度を示した。

IMD を用いて測定した室内浮遊微生物濃度と通行者数の間によい相関があることは筆者らが行った既往の調査結果により明らかになっているが、本調査では、両者の間に相関関係を確認することができなかった。これは、測定場所での制限により微生物の測定点が通行通路から離れたためと考えられる。

濃度の累積出現頻度分布を示す。東京の中央値が $1000\text{cfu}/\text{m}^3$ を上回ったが、他の施設は $1000\text{cfu}/\text{m}^3$ 以下となっている。移動測定結果と前述した定点測定結果が異なっているのは、測定の時刻と測定場所による差が原因となっているものと考えられる。図 1-3-7 と図 1-3-3 の結果を比較すると、東京での定点測定は浮遊細菌濃度が比較的低い場所で、神奈川での定点測定は浮遊細菌濃度が比較的高い場所で行われたことが分かる。

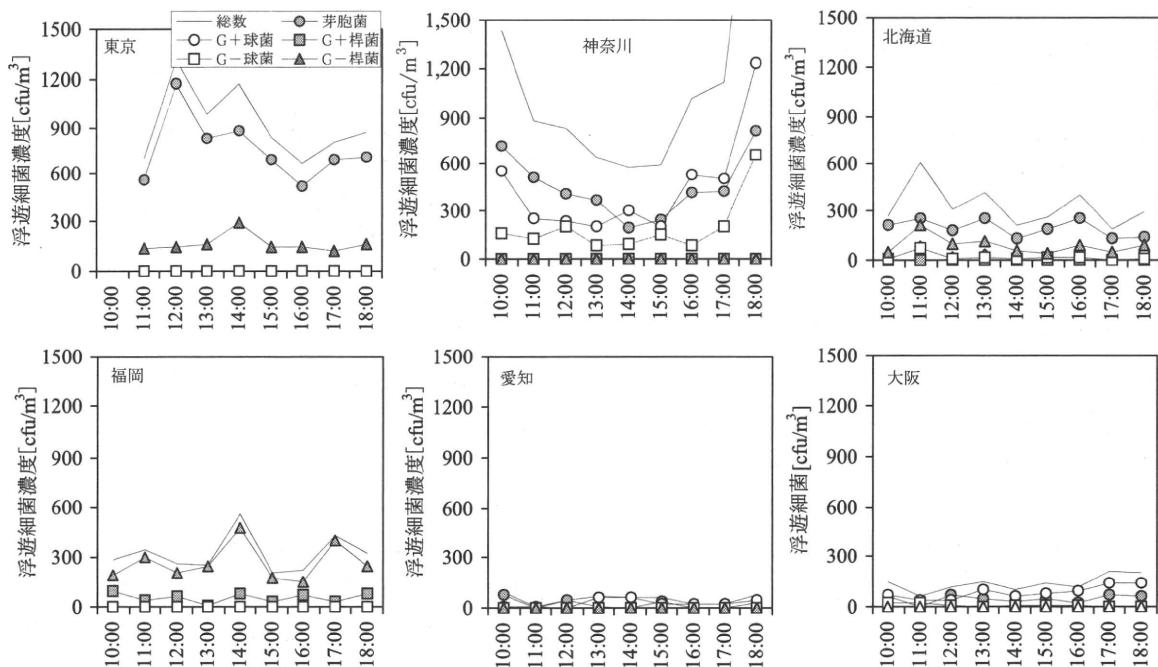
図 1-3-4 浮遊細菌濃度の経時変化

図 1-3-4 に MG サンプラーを用いた浮遊細菌濃度の測定結果を示す。各施設の浮遊細菌濃度の高低は図 3 の結果の通りであるが、時間帯に

よって、濃度が大きく変動していることが分かる。

また、細菌の種類について、既往のオフィス、病院の待合室などにおいては、グラム陽性球菌と芽胞菌の総菌に占める割合が大きいことが報告されているが、本研究では、東京、北海道、福岡などの浮遊細菌においてグラム陰性桿菌が比較的高い値を示している。

図 1-3-9 に移動測定結果から求めた浮遊真菌濃度の累積出現頻度分布を示す。図 1-3-4 の結果と比較すると両者間に差があることが判る。これは浮遊細菌の測定結果と同様であった。なお、真菌の菌種については、*Cladosporium* sp., *Aspergillus* sp. および *Penicillium* sp. が最も多く分離されている。

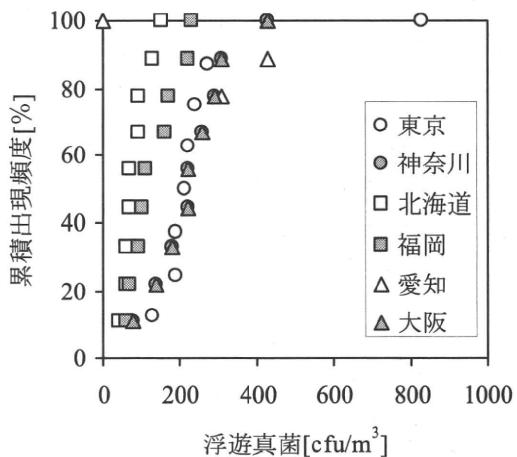
図1-3-5 浮遊真菌濃度の累積出現頻度

図1-3-5に定点における浮遊真菌濃度の測定結果から求めた累積出現頻度分布を示す。中央値は $200\text{cfu}/\text{m}^3$ 程度で、東京の一部のデータをのぞけば、全体的に $500\text{cfu}/\text{m}^3$ 以下になっている。また、施設の間に差が見られた。

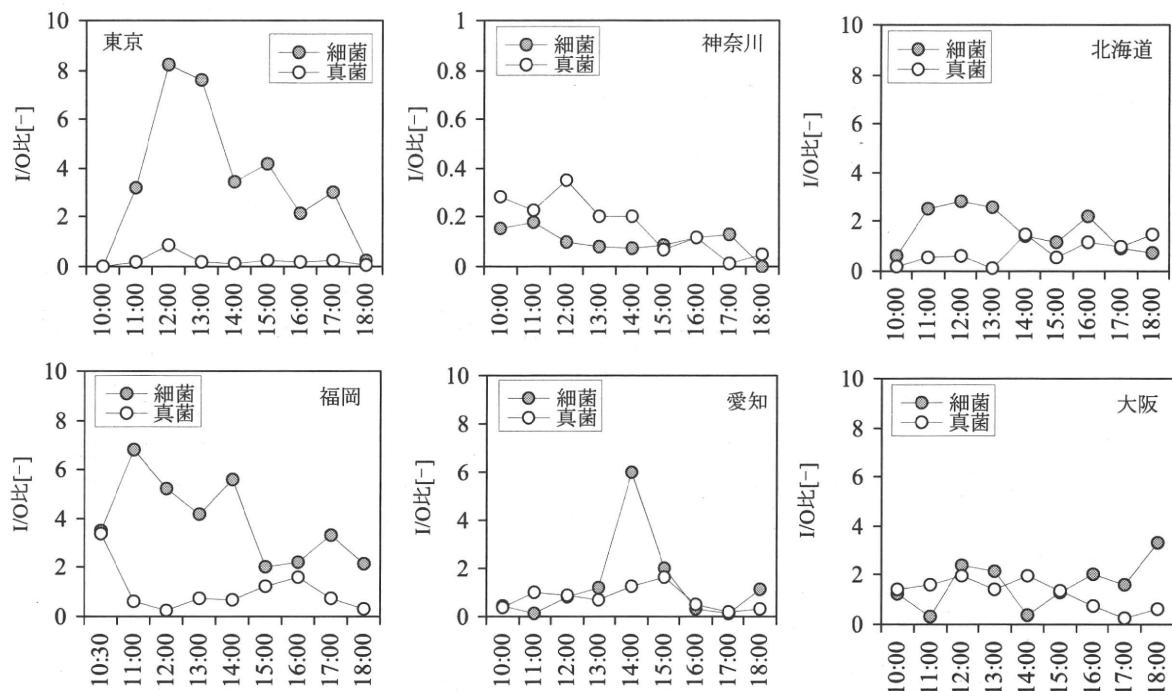
図1-3-6 浮遊細菌・真菌濃度のI/O比

図1-3-6に各施設各正時に測定した室内浮遊細菌・浮遊真菌濃度と屋外浮遊細菌・真菌濃度から求めたI/O比（室内屋外濃度比）を示す。

細菌については、神奈川を除けば、他の施設の浮遊細菌のI/O比が1を上回っており、浮遊細菌の主な発生源が室内にあることが再確認された。神奈川は、室内での発生による濃度上昇

分は外気濃度に比較して低く、I/O比にあまり寄与していないものと考えられる。

浮遊真菌のI/Oは1前後かそれ以下であり、何れも浮遊細菌のI/Oより小さくなっている。これは浮遊真菌濃度に外気が影響を及ぼしていることが考えられ、前述したCO₂の測定結果よりも解釈できる。

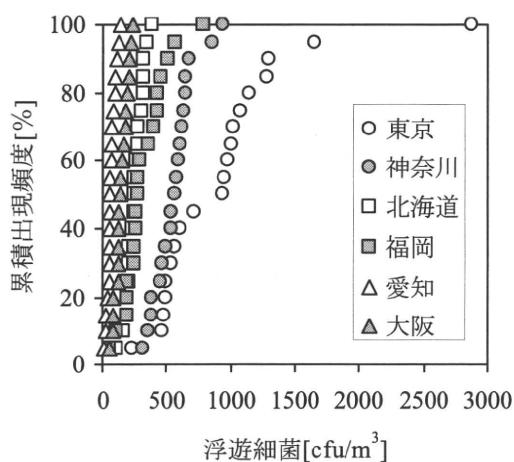
図 1-3-7 浮遊細菌濃度の累積出現頻度分布
(移動)

図1-3-7に移動測定結果から求めた浮遊細菌

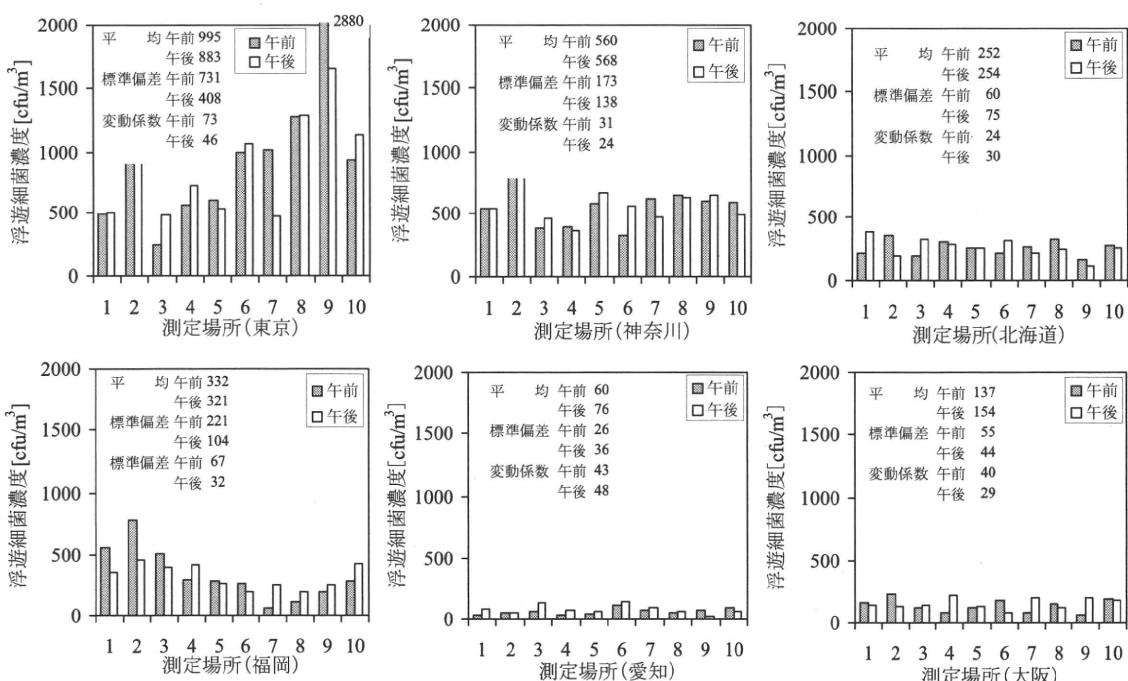
図 1-3-8 測定場所別浮遊細菌濃度

図 1-3-8 に測定場所別の浮遊細菌濃度を示す。これより、浮遊細菌濃度は測定場所によって大きく異なることが分かる。

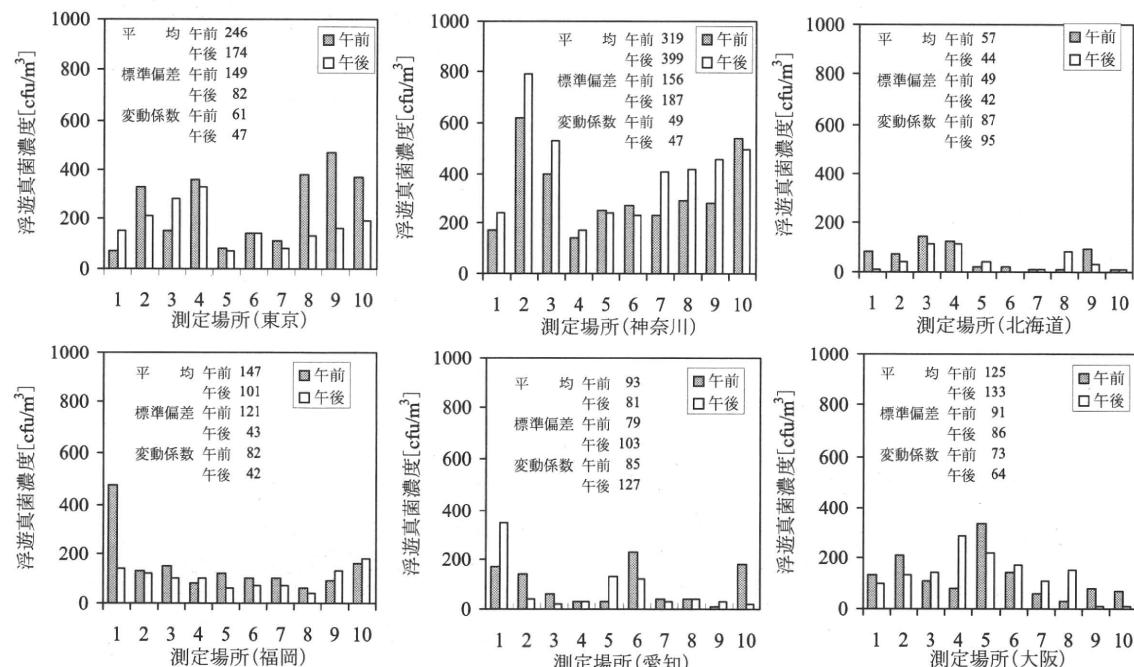
図1-3-10 測定場所別浮遊真菌濃度

図1-3-10に各測定場所において測定した浮遊真菌濃度を示す。測定場所によって大きく異なることが分かる。

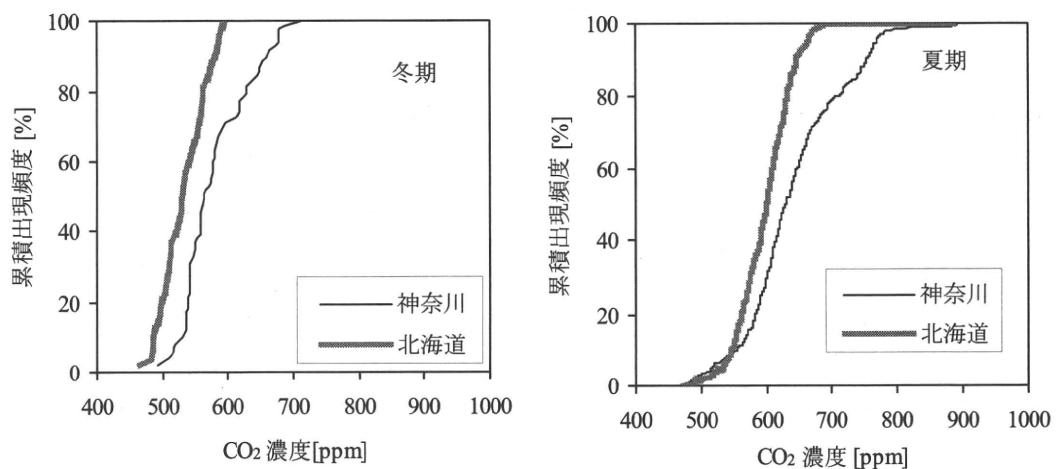
図 1-3-11 冬期と夏期の CO_2 濃度の比較

図1-3-11に神奈川と北海道における冬期と夏期のCO₂濃度を示す。冬期と夏期のCO₂濃度には若干の差があるものの、何れも800ppm以下となっている。

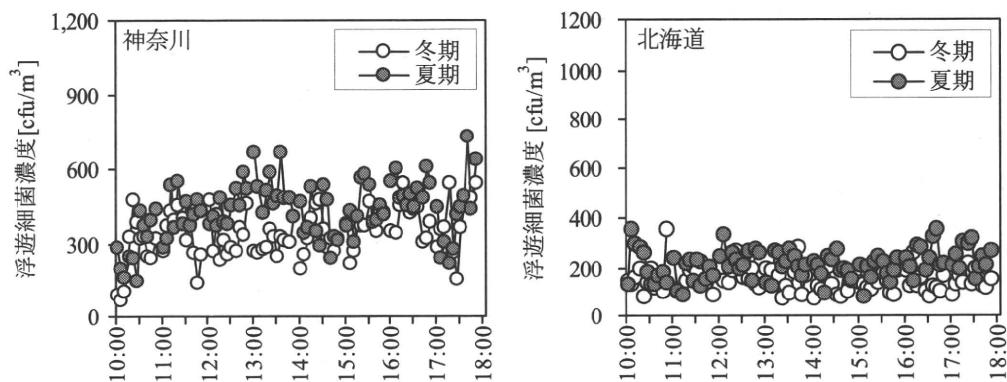
図 1-3-12 冬期と夏期の浮遊細菌濃度の比較

図1-3-12に神奈川と北海道における冬期と夏期の浮遊細菌濃度の経時変化を示す。神奈川では、夏期に比較的高い値を示したが、北海道では季節間の差がみられなかった。また、何れにおいても濃度はそれほど高くなかった。一方、冬期にはグラム陰性桿菌が多く検出されたが、夏期に芽胞菌のみが検出され、季節間の差がみられた。

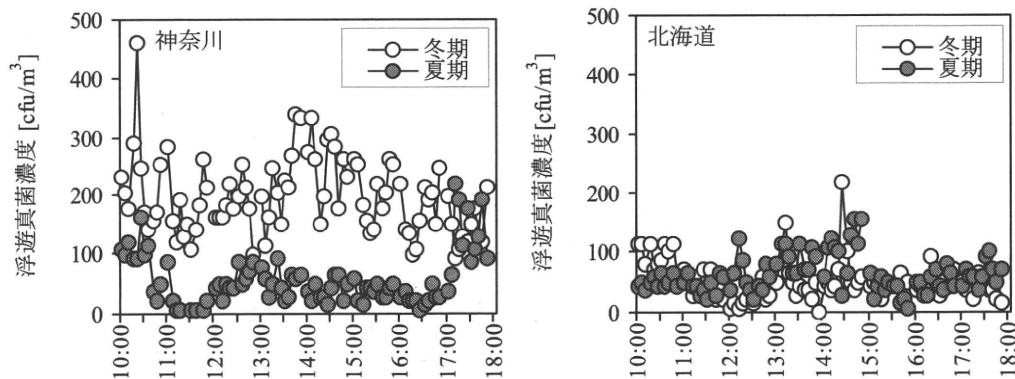
図 1-3-13 冬期と夏期の浮遊真菌濃度の比較

図1-3-13に神奈川と北海道における冬期と夏期の浮遊真菌濃度の経時変化を示す。神奈川で

は夏期に比べると冬期の方が比較的高い真菌濃度を示した。一方、北海道では季節間の差が殆どなく、何れも低い値を示した。真菌の種類についても、季節を問わず、*Cladosporium* sp., *Aspergillus* sp.および*Penicillium* sp.が最も多く検出された。

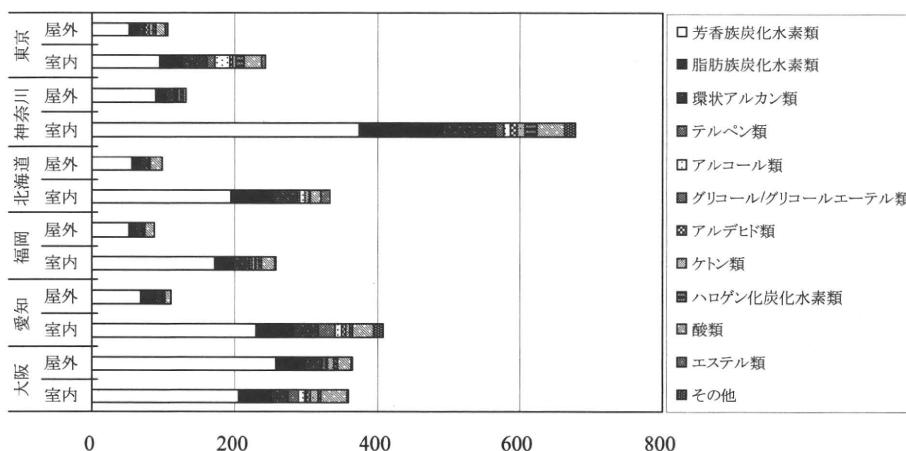
図1-4-1 化学物質の種類別濃度結果

図1-4-1に種類別濃度の結果を示す。多くは芳香族炭化水素及び脂肪族炭化水素で占められており、また外気よりも濃度が高いことから、室内においてこれらの発生源が存在していることが分かる。地下街の構成材料に加え、施設に使用する洗浄剤やワックス、物販や飲食店の製品などによるものが考えられる。

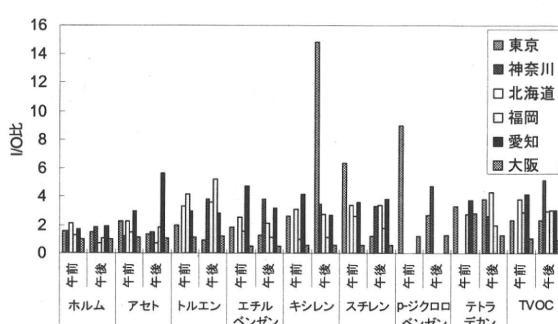
図1-4-2 各物質のI/O比

図1-4-2に厚生労働省の指針値に示されている物質のI/O比（室内濃度／外気濃度）について示す。概ね1を超過しており、室内濃度のほうが高い傾向にあり、東京におけるキシレン及びp-ジクロロベンゼンについては非常に高い値となった。また、大阪においては室内濃度が高いものの、I/O比は低い値となった。これは、外気濃度も高く、換気を行ってもガス状汚染物質に関しては清浄化されないことを表している。

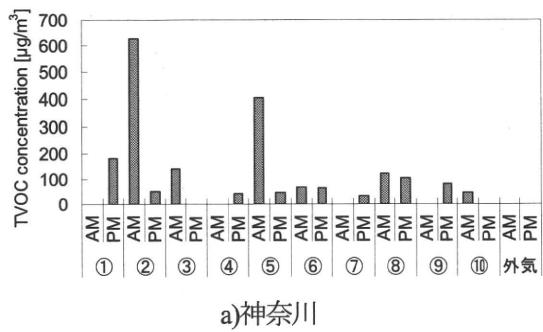
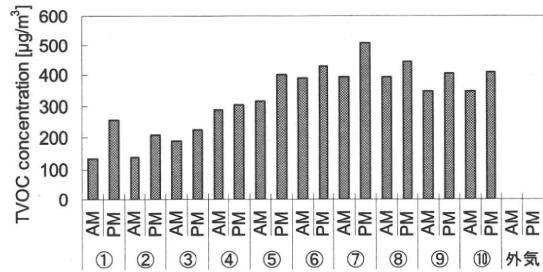
図 1-4-3 TVOC 計による各測定点における TVOC 濃度

図1-4-3に神奈川及び北海道の地下街の各測定点における巡回測定のTVOC濃度の結果を示す。神奈川においては、測定点②及び⑤での濃度が高い傾向となったが、この間において店舗の改装工事が行われていたことに原因があるものと考えられる。その他の測定点においては、換気が良く行われていることもあり、比較的低い値であった。一方、北海道の地下街においては、午前及び午後に共に測定点①から⑩にかけて、徐々に上昇する傾向となった。

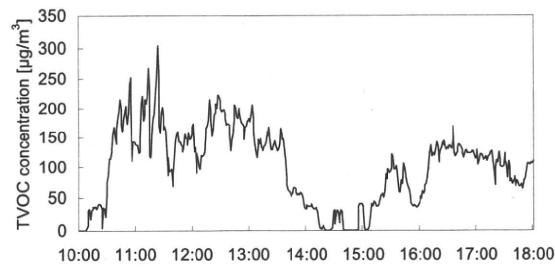
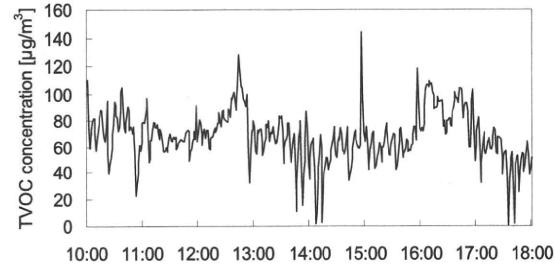
図 1-4-4 TVOC 計による定点における TVOC 濃度の連続測定結果

図1-4-4に神奈川及び北海道の定点におけるTVOC濃度の経時変化を示す。神奈川では、午前中昼過ぎと夕方に濃度が高くなる傾向となり、北海道では、低い濃度で推移していた。

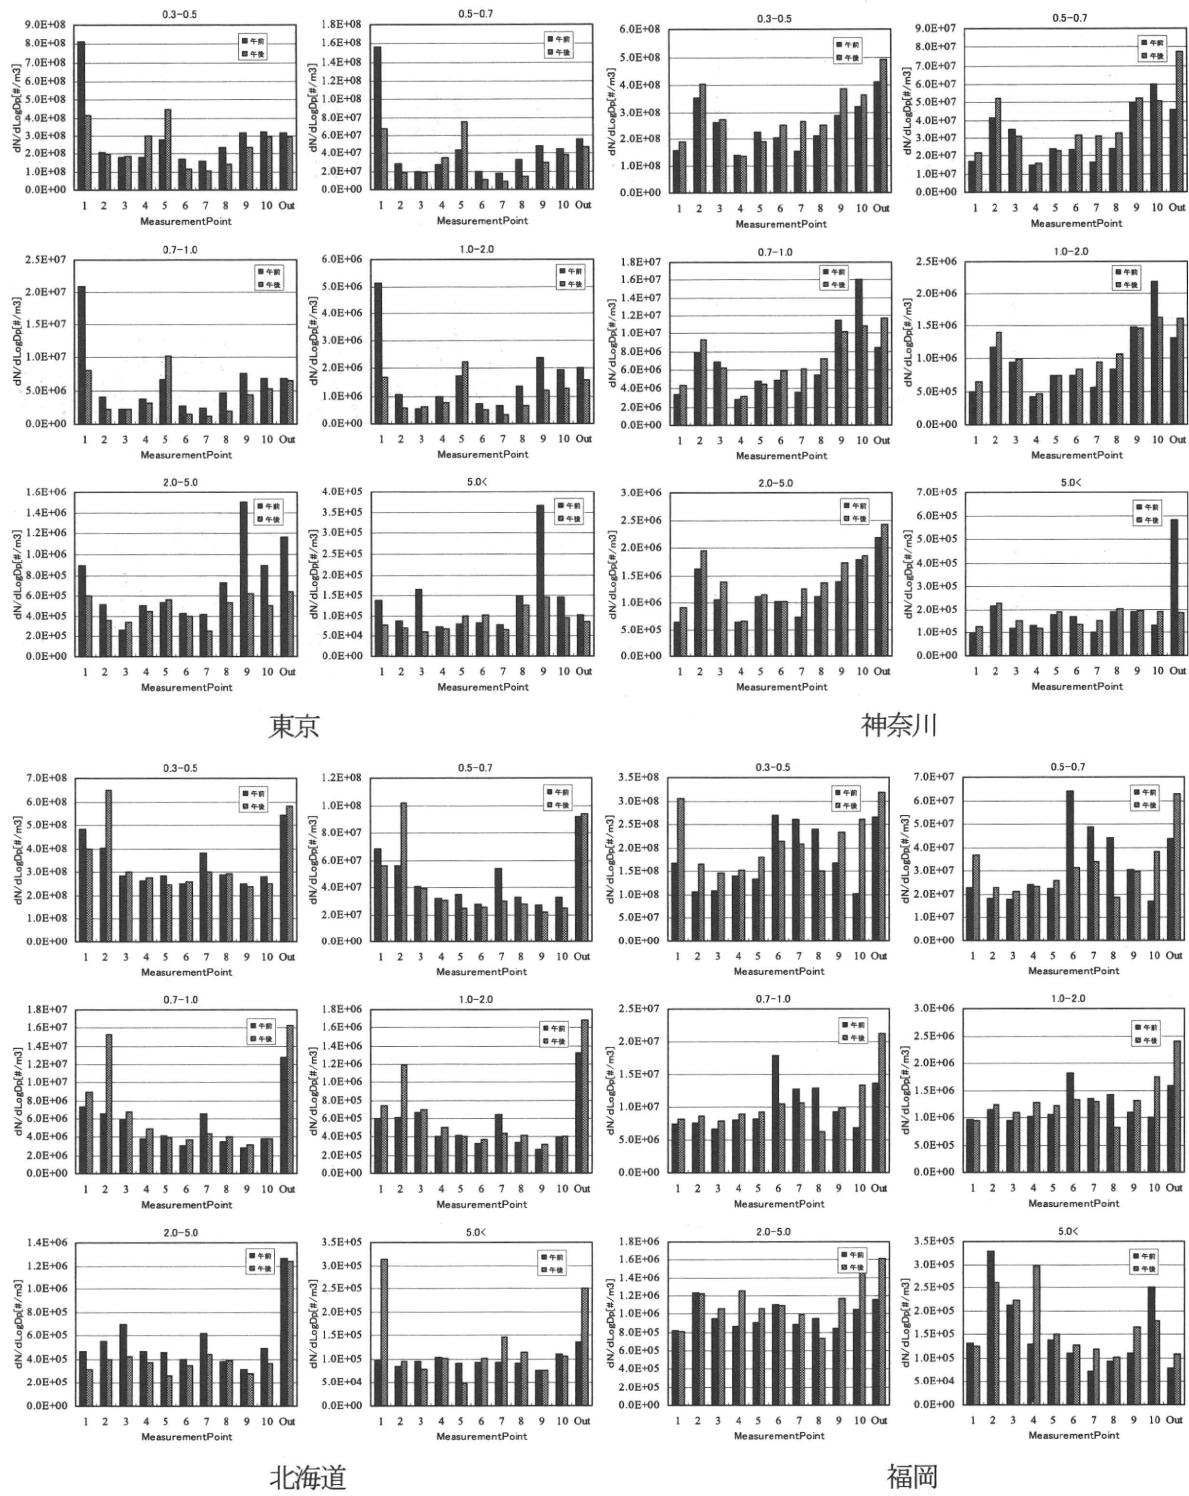
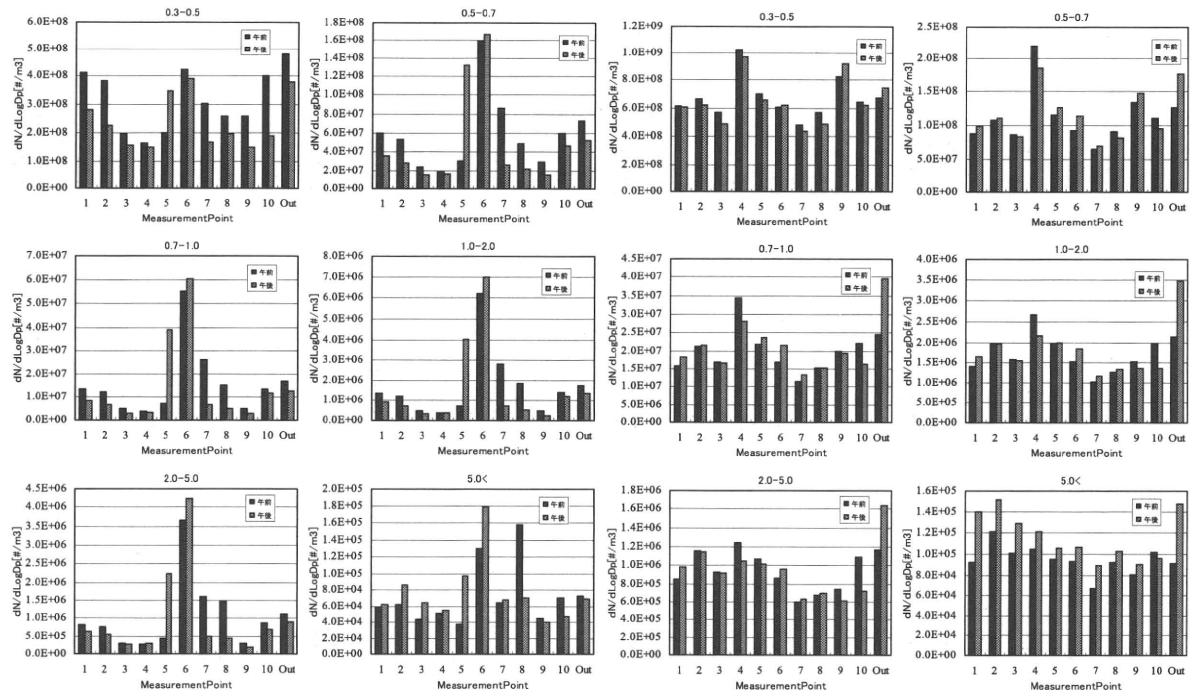
図 1-4-5 測定場所別の浮遊微粒子濃度

図 1-4-5 に各施設において巡回測定により得られた場所別の粒径別浮遊微粒子濃度の経時変化を示す。ここでは、LPC は各粒径範囲における単純な個数濃度 (dNi) として測定されるが、

ここでは規準化濃度 ($dNi/dLogDp$) に変換した値として示している。

傾向として、各地点において濃度のばらつきが大きいことが言える。外気と比較しても、特異的に高い箇所も見られる。 $0.3\text{--}0.5 \mu\text{m}$ などの微小粒子については、例えば神奈川の測定点②及び⑩、北海道の測定点③、愛知の測定点⑥など扉のない外気の流入による影響により濃度が高くなっている。更に、東京の測定点①及び⑤、神奈川の測定点⑦～⑨、北海道の測定点②、愛知の測定点⑥、大阪の測定点⑨は飲食店舗内で喫煙が行われていることから、通路側に流入しており、濃度が高くなっているものと考えられる。更に大阪の④では出口外側において喫煙所があり、それからの流入が確認された。また、地下鉄が浮遊微粒子の発生源となっているとの報告^{1,2)}もあり、例えば、福岡の測定点①及び⑩、愛知の測定点①、⑤、⑥、⑩、大阪の測定点⑩については地下鉄駅近傍に位置しており、若干濃度の高い傾向が見られる。

粒径 $2 \mu\text{m}$ 以上の比較的大粒径の粒子においても、神奈川の測定点⑦～⑩、福岡の測定点②などは、微小粒子とは異なり、通行人数が多い場所が高い値を示した。
