第3章 背支持

I) 背支持の工学試験

II) 背支持の破損およびその研究

III) CAD/CAM/CAE 統合 3 次元システムによる解析

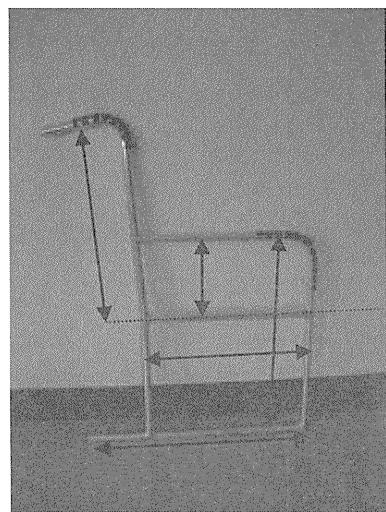
Type 1 と Type 2 が一般的車いす主フレームが基本で、Type 2 にアームパイプ（点線）上方 3 cm に折りたたみ機構がついている。

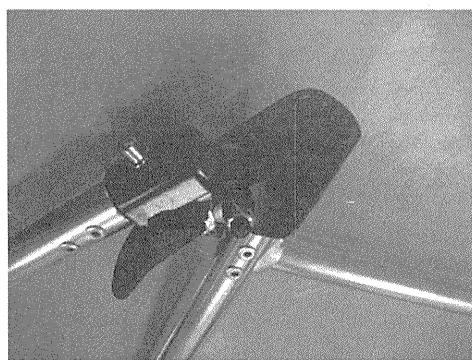
おりたたみ機構

断面はシートサイドパイプ:S のみ、橜円パイプ。他は円柱パイプ

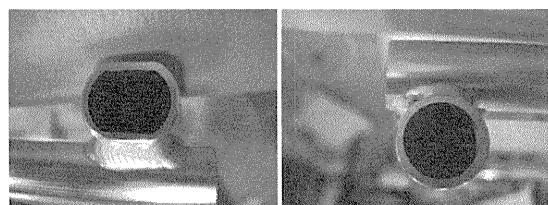
橜円パイプ（最大径 22 mm、横幅長さ 16 mm、肉厚 2 mm）

円柱パイプ（外径 22 mm 肉厚 2 mm）

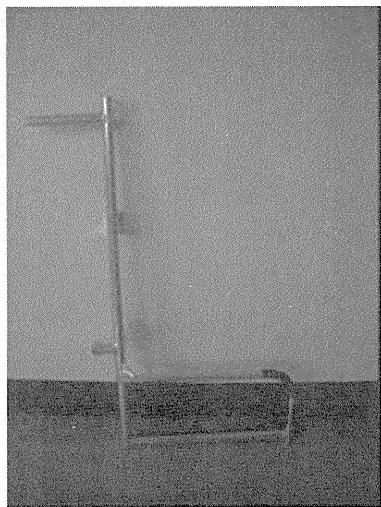
Type 3 と Type 4 が座位保持装置の装着を意図した車いす主フレームである。リクライニング機構を意識したため、アームパイプはない。シートサイドパイプが橜円形をしている。

Type3 はバックサポートパイプが二重の構造になり、アームパイプ（点線）上方 14cm にメカロック（リクライニング補助機構）(A)。上方 50cm に折りたたみ機構 (B) がついている。二重パイプ（外径 22mm 肉厚 2mm のなかに外径 16mm 肉厚 2mm のパイ

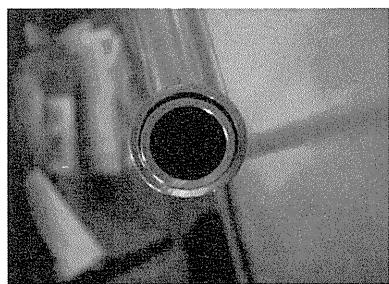
プロ) リクライニング機構はバックサポートパイプとシートサイドパイプ、そしてその接合・回転中心が J にある。

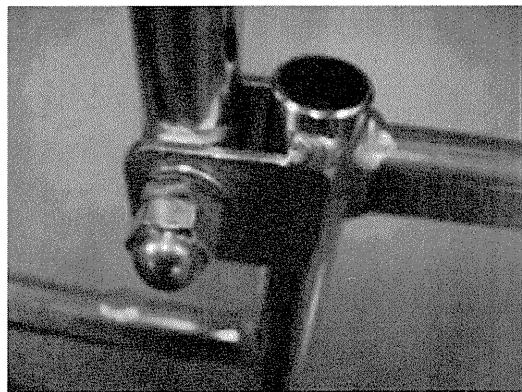
リクライニング補助機構の上部取り付け部 R(上部取り付け)と R (下部取り付け) がある。

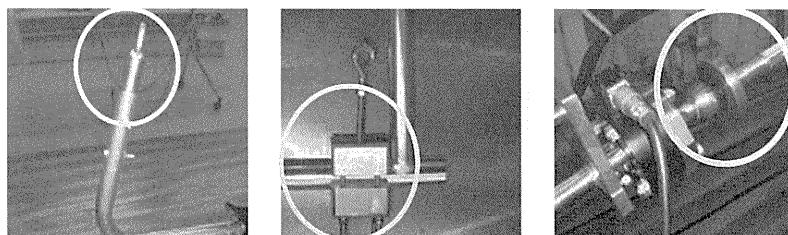
写真3

向への繰返し荷重試験を行う。なお、負荷点には、写真3に示すように、標準形についてはグリップ部、リクライニング形については、シートサイドパイプ部より上方650mmのバックサポートパイプ部に荷重負荷用ジグを取付ける。

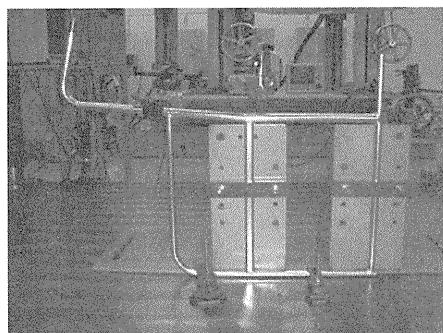
標準形、リクライニング形とも写真4及び5に示すように、アームパイプ及びバックサポートパイプ以外の部分で主フレームを固定し、負荷点に対し後方に静的荷重を負荷する。そして、負荷点が10mm変形した時点でのそれぞれの試験品における負荷力を比較し、背折れ有無における相違を見る。次に、主フレームが破損に至るまで負荷荷重を加え、その時の最大負荷力を測定する。

写真4 標準型

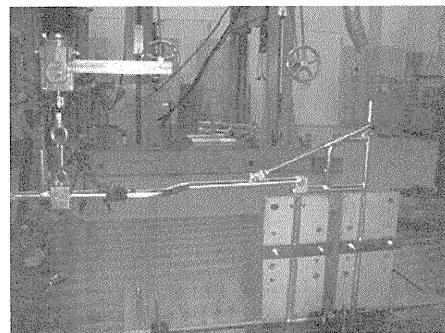
写真5 リクライニング型

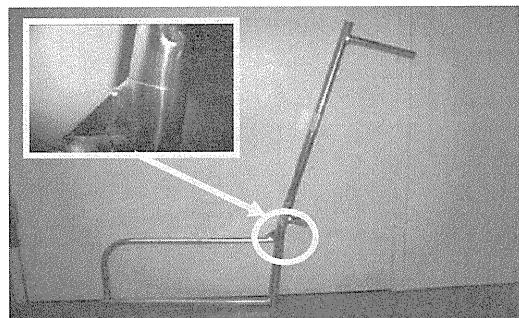
写真7 破損状況：リクライニング形 (左より；試験品C、D)

験品C（写真7左）もアームパイプとバックサポートパイプの交点、溶接部近くで1200N負荷時にクラックが入り破損した。背折れ機構がある標準形試験品B（写真6右、写真8）は破損しなかったが、背折れパーツの下方側フレーム差込み部が浮上したため2500Nで負荷を中止した。リクライニング形試験品D（写真7右、写真9）は、負荷点での変形が大きく試験装置の可動部許容範囲を超えたため、最大負荷力2390Nで試験を中止した。なお、記録波形を図1に示す。

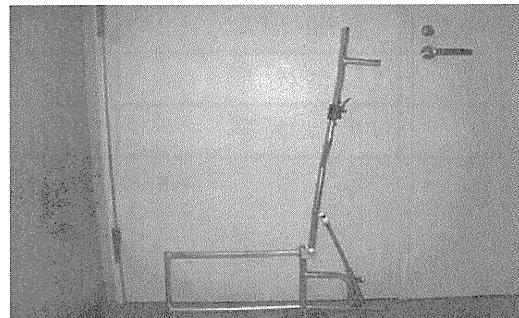
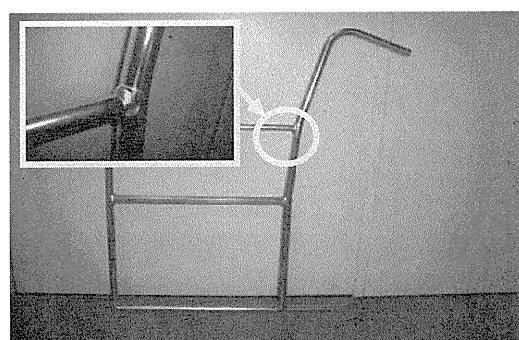
写真6 破損状況：標準形 (左より；試験品A、B)

ない標準形試験品A（写真6左）が、アームパイプとバックサポートパイプの交点溶接部近くで2310N負荷時にクラックが入り破損した。また、リクライニング形試

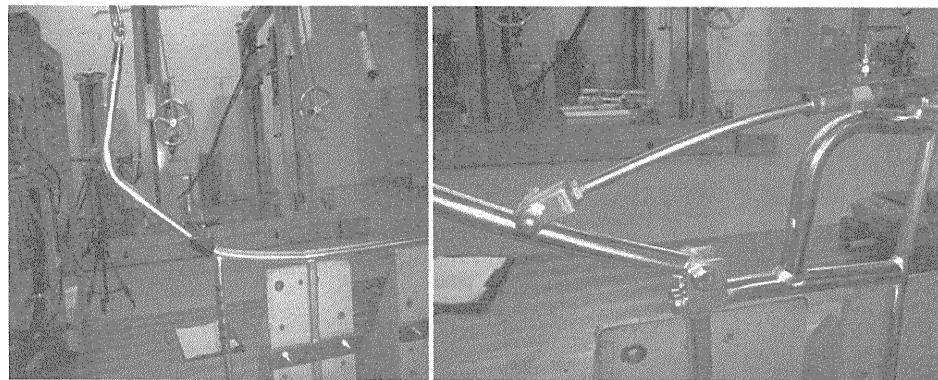
写真8 折りたたみ機構部における変形状況(B) 写真9 メカロック部最大負荷時の変形状況(D)

② 後方静的荷重を破損に至るまで実施したところ、標準形、リクライニングとも背折れなしのものについては最大負荷力点で破損した。折りたたみ機構を備えた標準形では、バックサポートパイプは破損せず、背折れ機構下端がパイプより浮上し抜けかけた。リクライニング形では、折りたたみ機構がグリップ近くにあるため静的負荷力の影響を殆ど受けず、最大負荷時にメカニカルロック部のバーが変形したのみで、フレーム破損は確認されなかった。
③ 後方繰返し荷重試験では、標準形、リクライニング形とも、背折れ機構がないものはあるものに比較し、破損に至るまでの回数は多くなっていた。

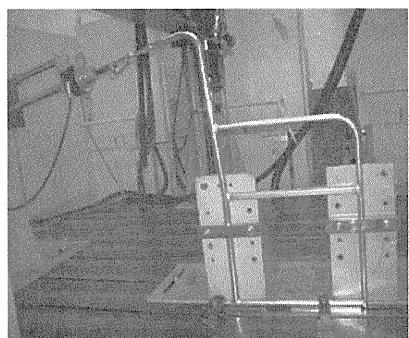
写真10 試験状況：標準形

標準形、リクライニング形とも写真10及び11に示すように、アームパイプ及びバックサポートパイプ以外の部分でフレームを固定し、負荷点に対し後方に0.5 Hzで365Nの負荷力を破損又は5万回まで繰返し負荷する。

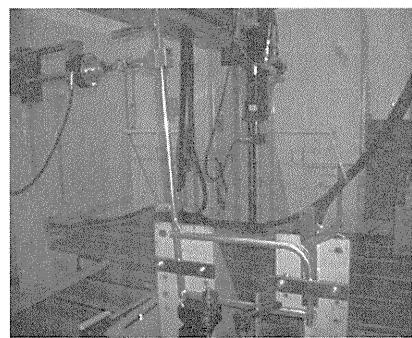
写真11 試験状況：リクライニング形

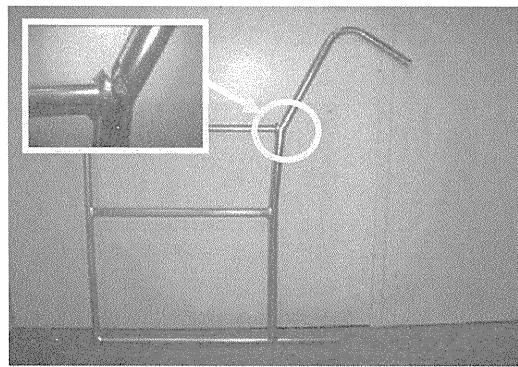
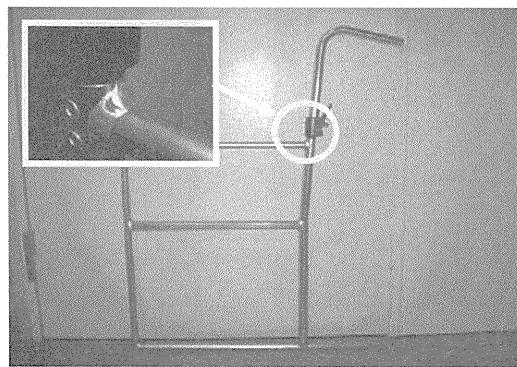
試験品A、Bは、写真12に示すように、バックサポートパイプの下端溶接部近くにおいて破損した。試験品Cは、写真13：左に示すように、メカロック取付け部近くの溶接部において破損した。試験品Dは、リクライニング時にバックサポートパイプ下端の回転支持部が回転する構造となっており、この部分での破損は見られなかったが、写真13：右に示すバックパイプの溶接部分が繰返し疲労により破損した。なお、破損時の試験回数は表3に示す。

写真12 破損状況：標準形 (左より；試験品A、B)

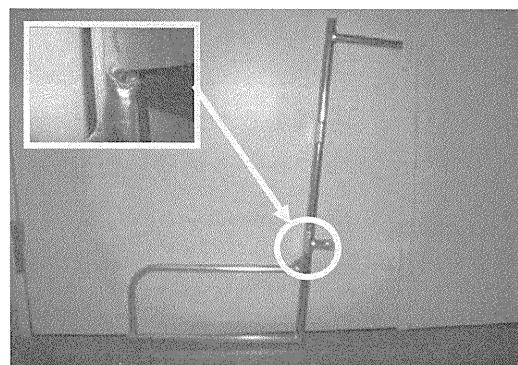
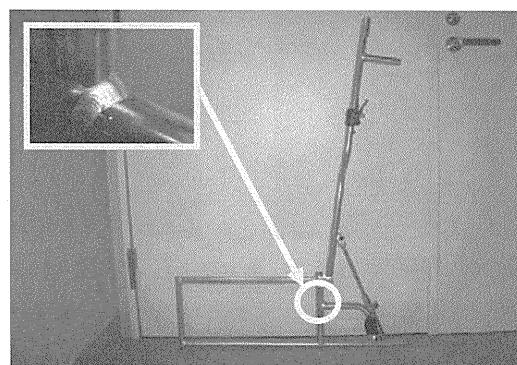
写真13 破損状況：リクライニング形 (左より；試験品C、D)

なく、バックサポートパイプ側のメカニカルロック取付け部及びバックパイプ部での破損が確認された。

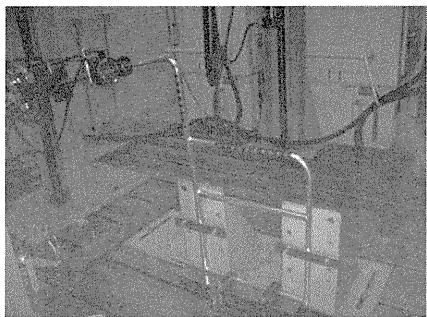
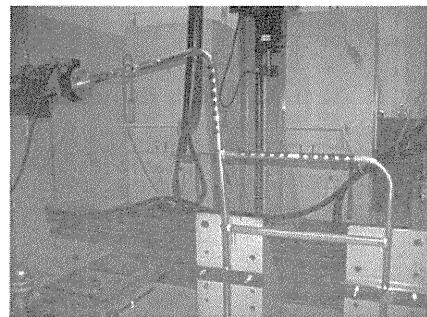
写真14 試験状況：標準形（左：前方繰返し 右：後方繰返し）

標準形、リクライニング形とも写真14及び15に示すように、アームパイプ及びバックサポートパイプ以外の部分でフレームを固定し、負荷点に対し前方、後方、前方といった一連の前後繰返し試験を、それぞれ0.5 Hz、365 Nの負荷力で5000回ずつ、破損又は5万回まで繰返し加える。

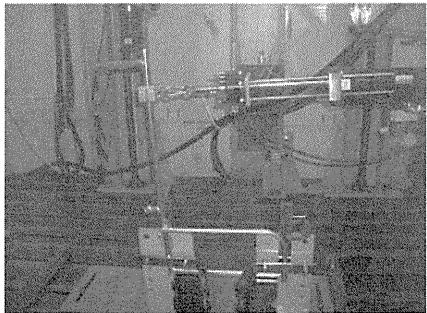
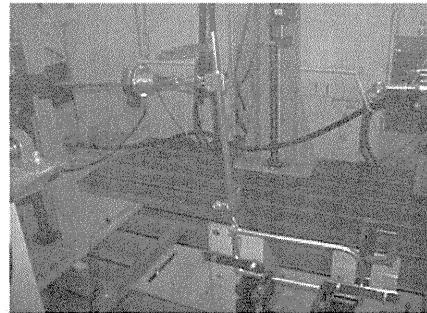
写真15 試験状況：リクライニング形（左：前方繰返し 右：後方繰返し）

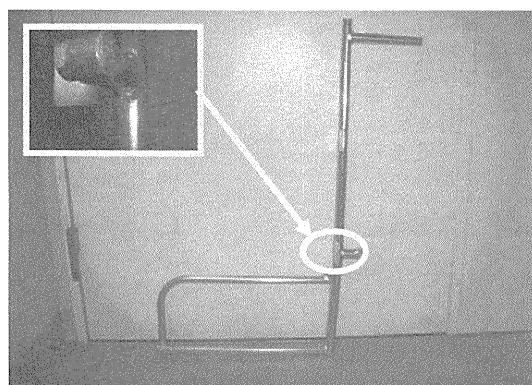
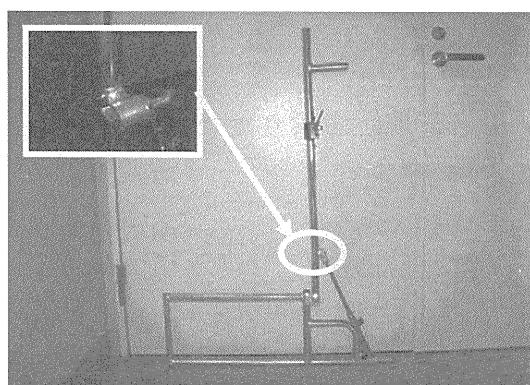
試験品A～Bは、写真17に示すように、バックサポートパイプの下端溶接部近くにおいて破損した。試験品C、Dは、写真18に示すように、メカロック取付け部近くの溶接部において破損した。試験品Dについては、前方の繰返しのみで破損した。また、写真16に示すように前方への繰返し負荷時にメカロックがパイプに接触する状況が確認された。なお、破

写真18 破損状況：リクライニング形 (左より；試験品C、D)

④ 前後繰返し荷重試験も、後方繰返し荷重試験同様、標準形、リクライニング形とも、背折れ機構がないものはあるものに比較し、破損に至るまでの回数は多くなっていた。リクライニング形の背折れ機構があるものについては、最初の前方への繰返しのみで破損に至っており、繰返し荷重を加える方向が試験結果に影響する可能性がある。

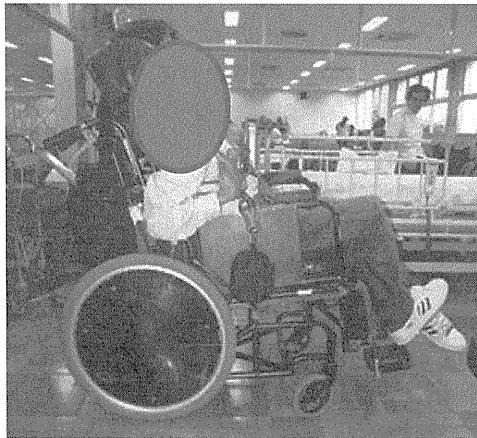
3) 介助車いすでの背支持破損

脳性まひ者で上記写真より、大輪主軸の前方に重心位置があり、外出時のキャスターアップの頻度が高く、その結果背部の破損が起こったと考えられた。

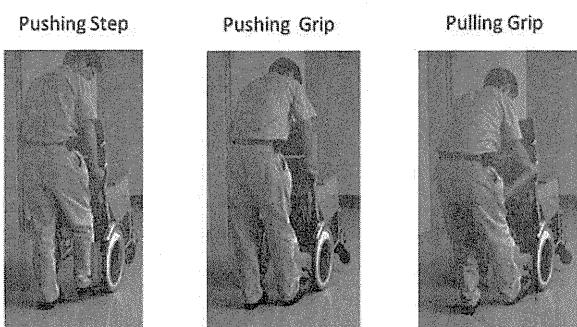
Method-2 Caster up methods

Pre-Test-1
(Deciding measurement positions by caster-up methods)

Down Grip>Down Step> Pull Grip
R2 and R4 data show bigger. → R2, R4, L2, L4

R2-1 shows bigger than R2-2,3.

その結果、R2 と R4 が、また他より Rn-1 が大きいことが判明した。最終的に R2, R4, L2, L4 をとることになった。

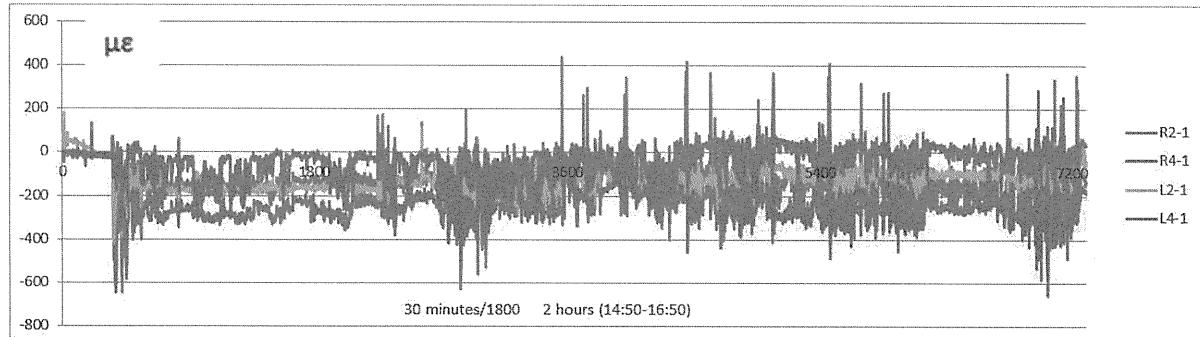
Fig.4 Strain data from 14:50-16:50

一方、外出は 300 $\mu\epsilon$ を越えるものマイナスデータで 400 $\mu\epsilon$ を越えるものはキャスターアップで出現しており、これはビデオで観察された。プラスの大きなデータは介助者が足で転倒防止バーを踏んだ時、背支持に伸張の歪がかかることがわかった。一方、マイナスデータはハンドグリップを下げてキャスターアップをして、その時は圧縮がかかっていた。5時間45分の計測で、600 $\mu\epsilon$ が 8 回起こった(Fig. 6)。その時の応力はフレーム材質のヤング率を掛けることで計算できる。70 のジュラルミンのヤング率は 70GPa, であるから最大引張応力は 42 MPa で、この降伏点は 350 MPa であり、最大に対して約 10% であり、金属疲労は検討する必要がない。

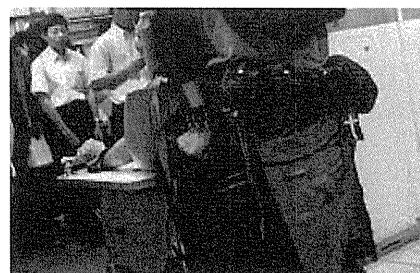
図 5 ハンドルを下方に押す

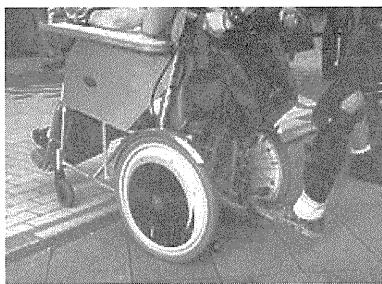
図6 転倒防止バーを足で押す

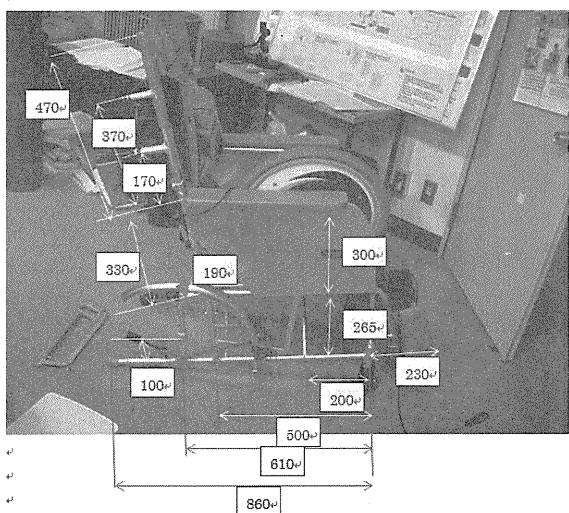
車いすの諸寸法を図2に示す。

図2 車いすの寸法

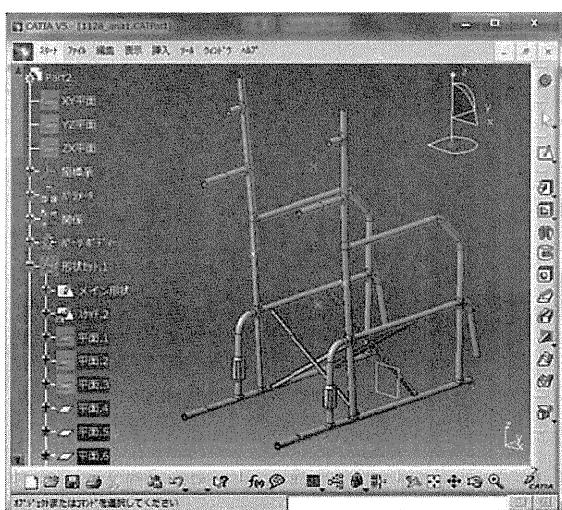
図2の諸寸法を参考に車いすのフレーム構造を図のように作成した。

図3 車いすフレーム構造

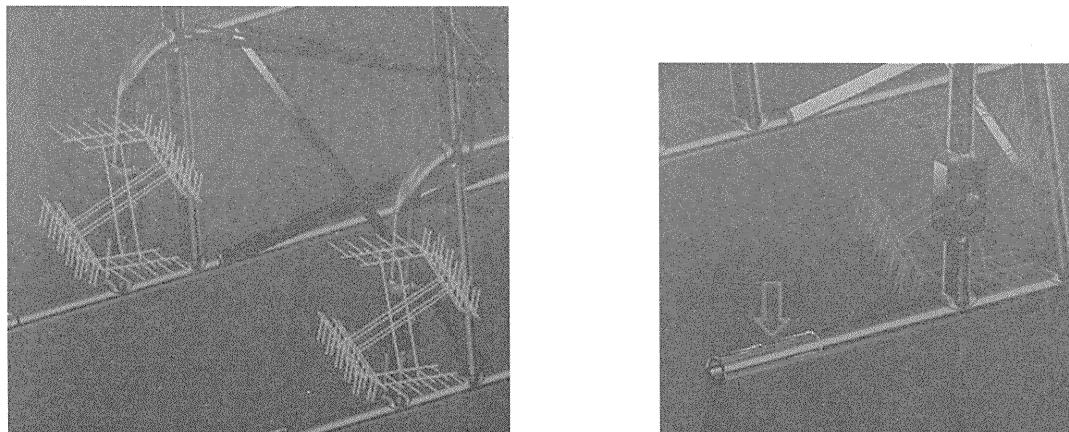
図4 固定条件の設定

後輪車軸が通る穴表面を固定と設定し解析を実施する。

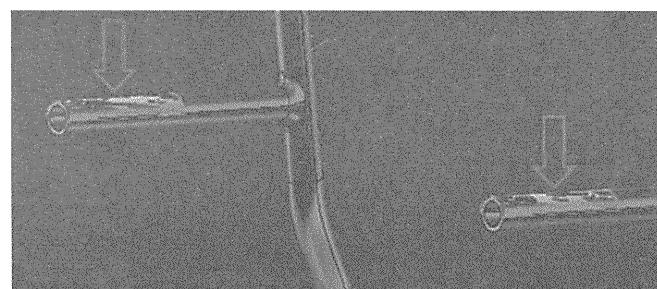
介助者による荷重は、グリップの上面に負荷されると定義した。

図5 負荷荷重の設定

下部水平フレーム後方への荷重

下部水平フレーム後方の上面（パイプの半分から上）の部分に負荷条件を定義した。

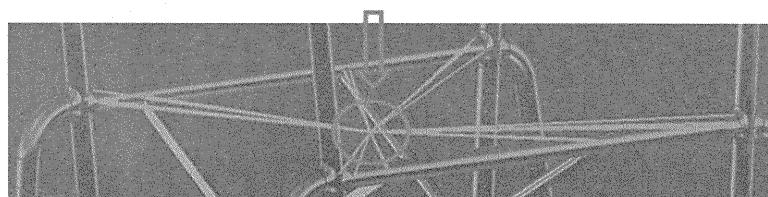
着座時のシートフレームへの荷重は、座面の布部分の解析が複雑になるため、左右のシートフレーム上面（パイプの半分から上）を剛体で結合した状態と仮定した。

図6 着座時の負荷荷重

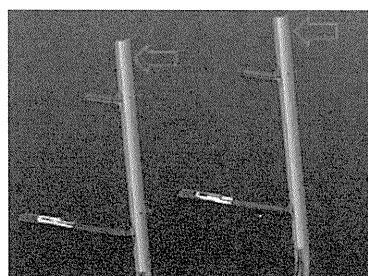
着座時の背フレームへの荷重

フレーム上部の前面（パイプの半分から前）の部分に後方への負荷として定義した。

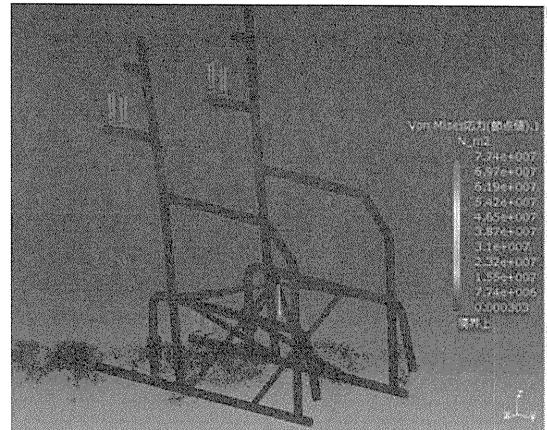
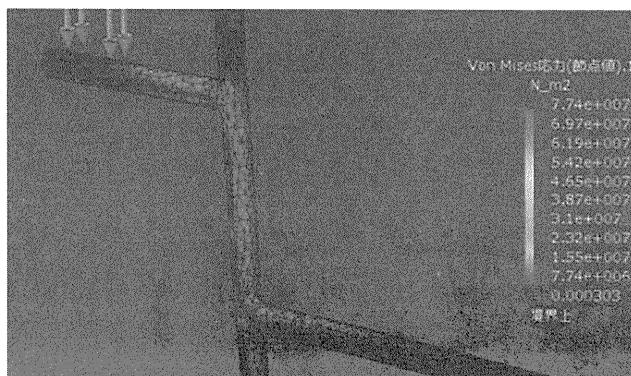
背フレームの部分に大きな応力の発生が確認できた。

図 7 応力発生状況

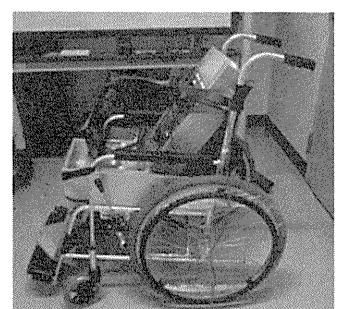
負荷計測時の直角滑り及び滑り座りの荷重の設置状況である。負荷計測実験では、座り方による主軸部及びキャスター部の荷重を実測しているので、コンピュータ解析では、座り方の荷重設定を主軸部及びキャスター部への負荷として、置き換えシート部の荷重を解析には取り入れなかった。前述のように、背フレームのシングルパイプ及びダブルパイプについて計測しているので、コンピュータ解析においても両者について実施した。

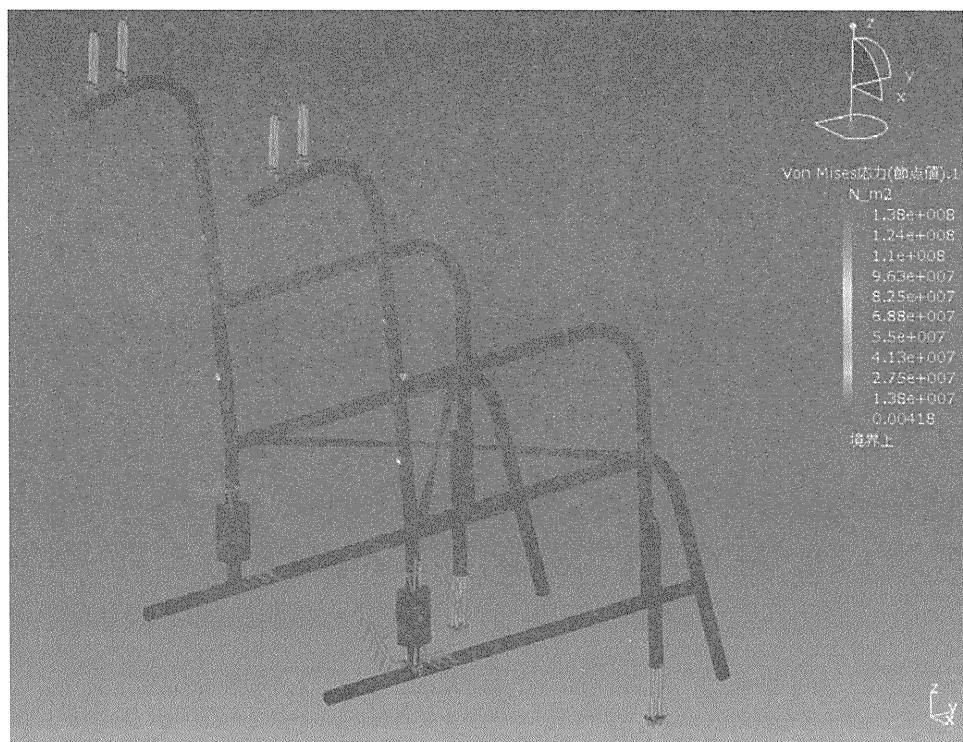
解析結果の外観を図に示している。①の場合において、シングルパイプのフレームに滑り座りした結果の解析結果である。

図8 解析結果の外観（手押しの場合）

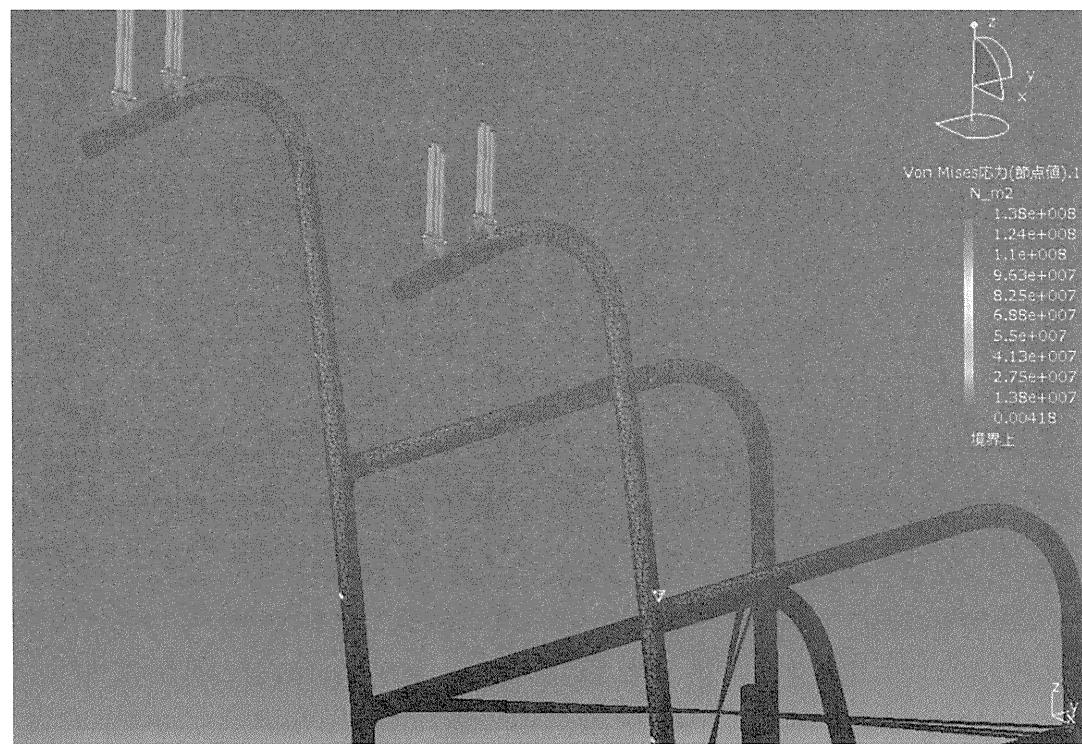
図8-2 グリップ部から背フレームの拡大
高い応力部分を拡大して示したものである。
