座位保持装置の破損事例部品の事例解析を行うための、解析ツールの導入と導入した解析ツールによる構造モデリングと有限要素法による応力解析を実施し、実際の破損状況とモデルの応力解析で求められた負荷状況との比較検討を行い、解析ツールの有効性を確認する。

## II) ブレーキ試験の開発

## 第5章 足部支持

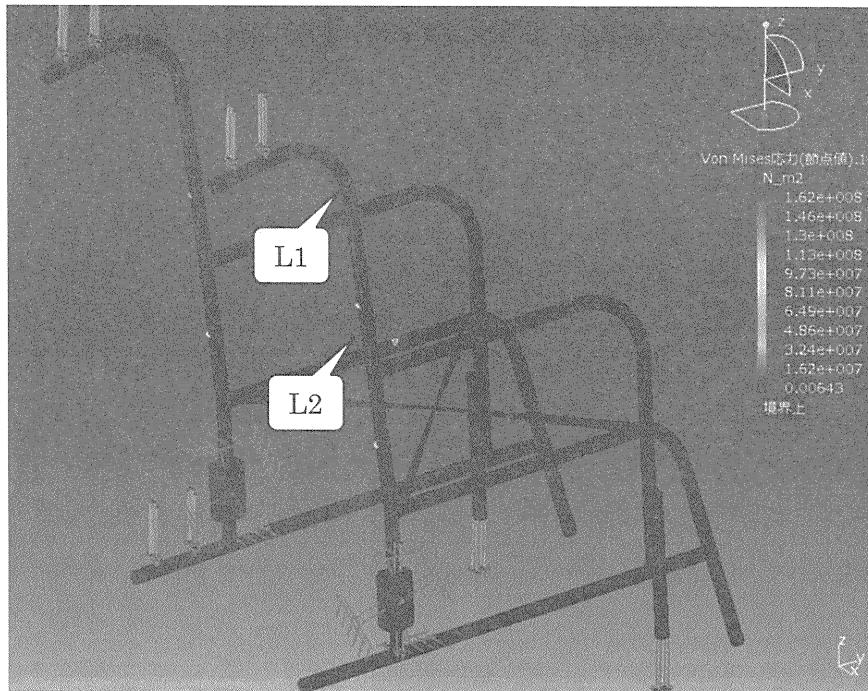
図9 解析結果の外観（手押し+足踏みの場合）

図9は、手押し及び足踏みの場合の解析状況である。

各条件における、L1 及び L2 における Von Mises 応力値を示す。

シングルパイプ		L1	L2
手押し	直角座り	145MPa	38.3MPa
	滑り座り	145MPa	38.4MPa
手押し+足踏み込み	直角座り	87.2MPa	22.9MPa
	滑り座り	87.2MPa	23.0MPa

手押し	直角座り	99.2MPa	30.8MPa
	滑り座り	99.2MPa	31.0MPa
手押し+足踏み込み	直角座り	59.5MPa	18.3MPa
	滑り座り	59.5MPa	18.5MPa

手押しの場合 負荷荷重は、左右 500N(約 50kgf)

手押し+足踏みの場合は、左右に 300N (約 30kgf) 左足に 500N(約 50kgf)

キャスターアップ時のひずみ実測値から得られた応力値は、102～145MPa となっており、本シミュレーションは同程度の値を示しているが、座り方の違いによる傾向は今回の負荷設定では、明らかにできなかった。 着座時など、実際の使用時の荷重条件に即した負荷条件が設定できれば、本システムで十分解析が可能であることが明らかになった。

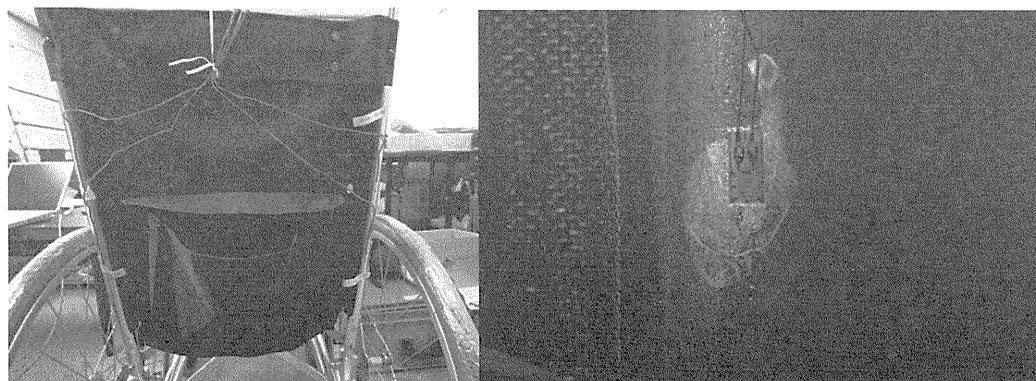
歪ゲージを背パイプ状後面のアームサポート上とシートパイプとアームサポートの中間に共和電業性歪ゲージを左右パイプとも塗布した。

車いす背パイプに歪ゲージを取り付けた様子

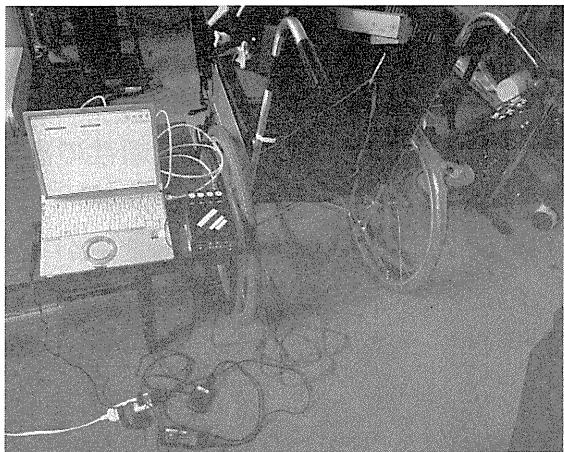
歪ゲージは EDS400A を通して增幅・収録、パソコンへの記録を使用し、最終的にデータは PC に収録された。

左から PC、EDS400A、車いす

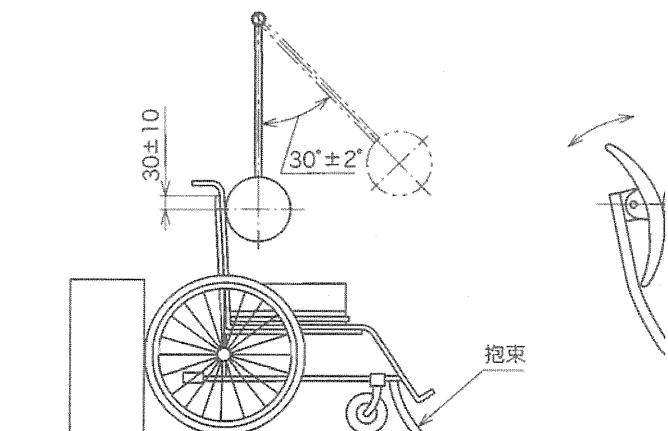
図 15 バックサポート斜め耐衝撃性試験

手動車いす JIS T9201 2006 を基に実施した。この試験は重量 10 kg の球おもりを 30 度の角度から背もたれに落とす試験である。その時に背パイプに歪ゲージを装着し、背フレームにかかる歪を測定する。車いすは標準型車いすで、ただし背パイプに入れ子をしてある場合としていない場合で行った。

入れ子構造（ダブルパイプ）とそうではない（シングルパイプ）で、2回ずつ試験を実施したが、車いす本体には全く影響なかった。

R1	R2	L1	L2
シングルパイプ 1回	-756.218	-270.704	-810.03	-113.095
シングルパイプ 2回	-720.601	-216.153	-768.101	-194.535
ダブルパイプ 2回目	-536.506	-192.151	-520.661	-223.774
ダブルパイプ 2回目	-530.799	-239.35	-550.773	-278.76

となり、シングルに比べ 1.43 倍強度が高くなっている。

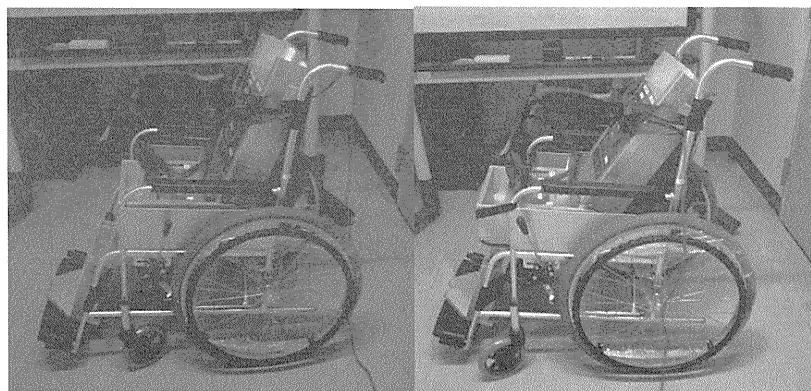
直角座りと、仙骨座りとも呼ばれている滑り座りの 2 種として、その姿勢の確認として、座シート前方から座ダミー先端までと背部シート上端から背ダミー先端までの距離を測定する。同時に、荷重計にてキャスター部および主輪部の重量を測定し、配分を求める。

直角座りは極力、背部ダミーを後方へ持っていく。滑り座りはダミー前端をベルトで抑え、これ以上に滑らないようにした。

長さ		重量	
	座前縁から	背上縁から	キャスター	主輪
直角座り	2cm	6.5cm	38kg	67kg
滑り座り	10.5cm	1cm	43kg	57kg

直角座り

滑り座り

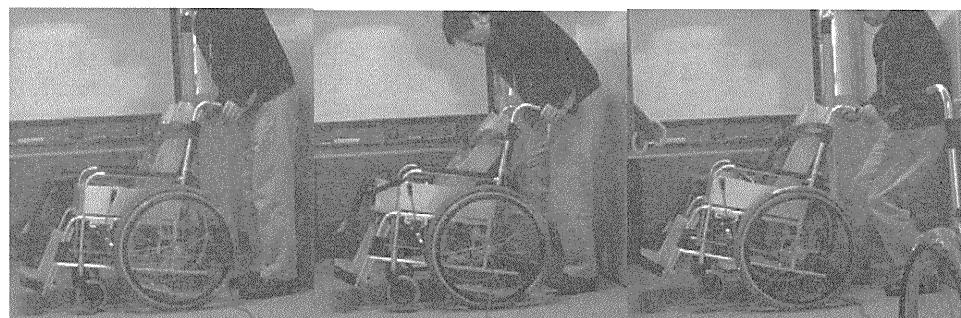
キャスターアップの手法は、左右グリップを両手で下に押す方法、左右グリップは軽く抑え、ティピングレバーを右足で踏む方法、最後にティピングレバーを右足で軽く抑え、左右グリップを引く方法とした。

手押し

足で踏む

手で引く

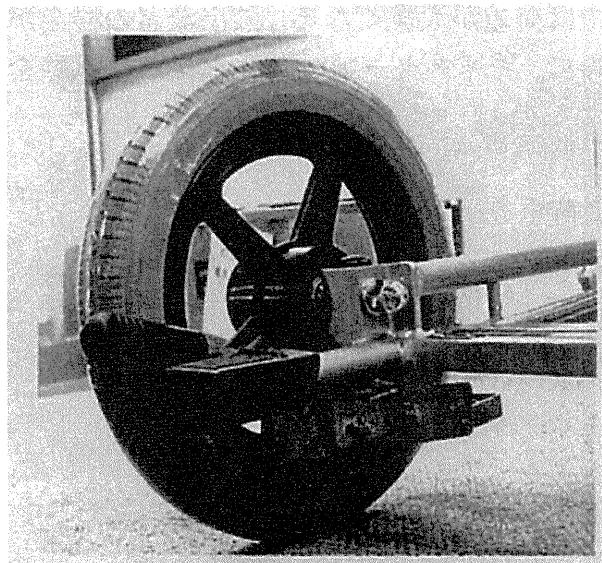
図 1-1 保持装置ブレーキ取り付状況

座位保持装置用ブレーキは、本体フレーム後方、丸パイプに溶接された板厚 5 mm の平板に直径 5 mm のボルトで固定されている。取り付け状況を図 1-1 に、ブレーキ作動状態を図 1-2 に示す。

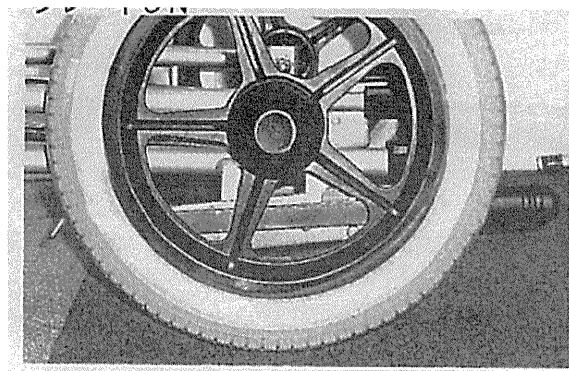
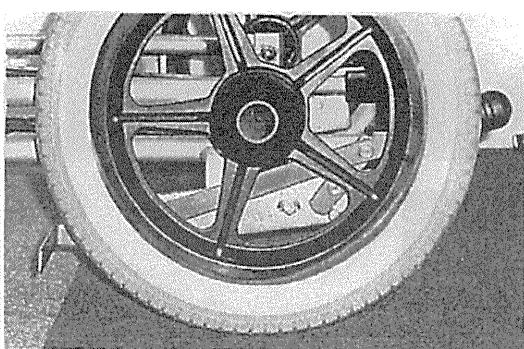
図 1-2 ブレーキ ON-OFF 状態

ブレーキ ON

ブレーキ OFF

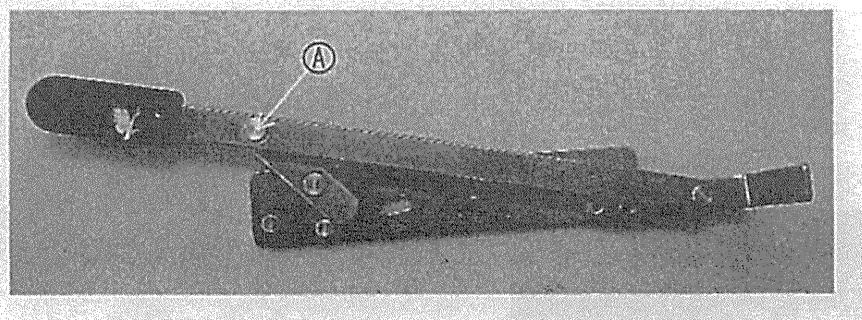
図 1 座位保持装置ブレーキ部外観

今回対象とした、座位保持装置の破損事例の概要を述べる。対象は、図 1 に示す座位装置用ブレーキ装置で、ブレーキ可動部分のピンの摩耗が激しく、ブレーキがかかりにくくなり、保持装置の固定が困難となった。外観等の概要を図 1 に示す。

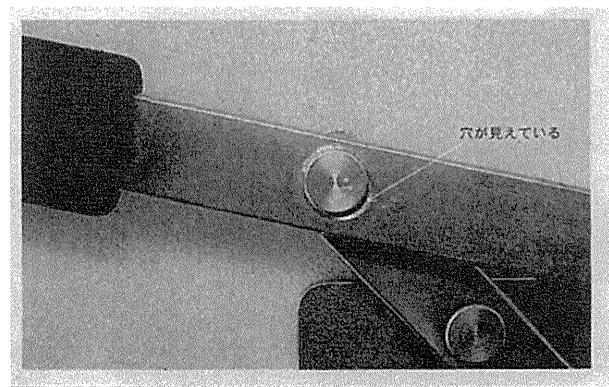
図 2 摩耗ブレーキ部品外観 (A 部)

使用開始後、数ヶ月の後ブレーキの作動金具の回転部分のピンの摩耗が激しくブレーキが機能しなくなり、部品交換を実施した。しかし、その後も摩耗が発生した。ブレーキ部の拡大写真を図 2 に示す。

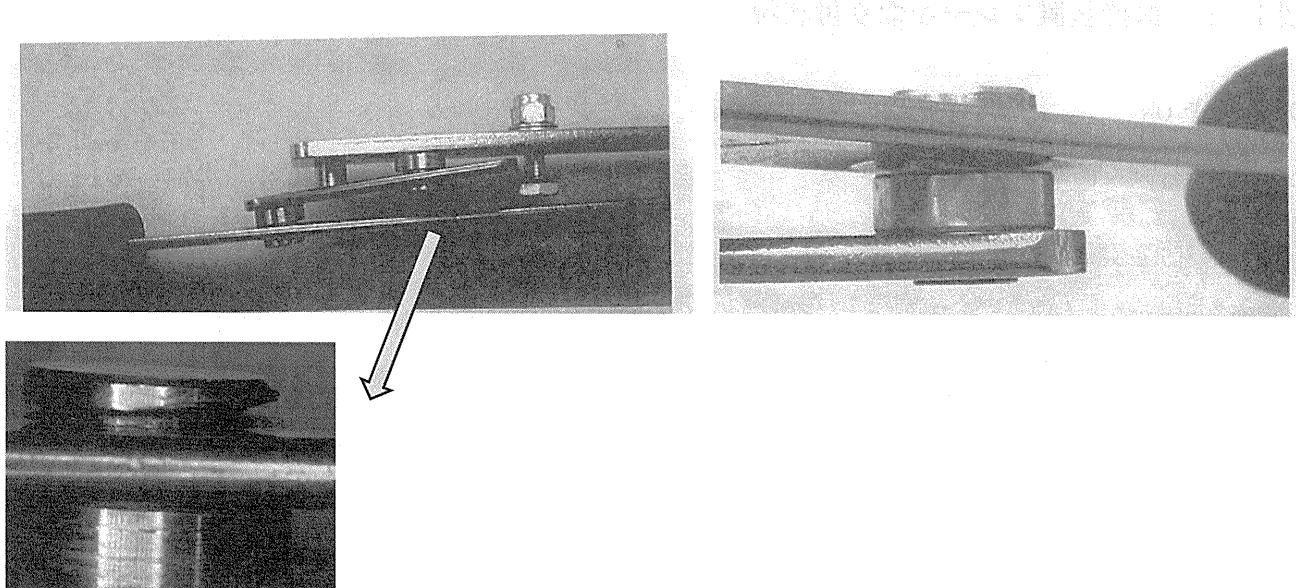
図3 ピンの摩耗状況

ブレーキ部分のピン周りに摩耗の様子が観察された。ピン部分の摩耗状況を図 3 に示す。図 3 に示すように詳細な観察により、ピンの頭部の摩耗が激しく、ブレーキが機能しなくなったことが明らかとなった。

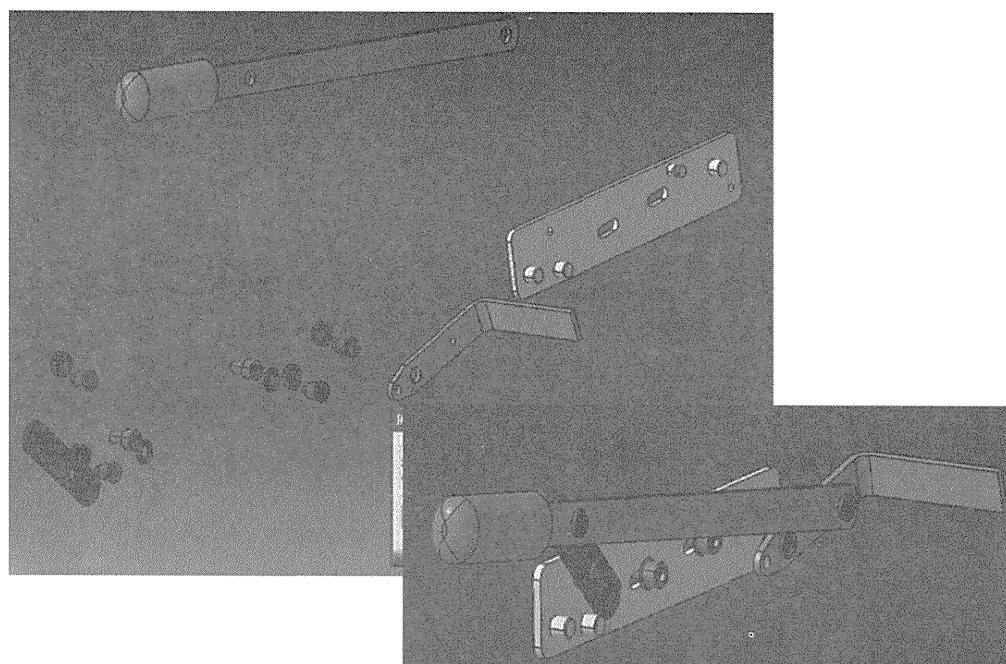
解析手順1 個々の部品をシステム上で3次元モデルにより作成し、それらを組合わせて、システム上にブレーキ部の形状を作成する。このモデルを用いて、応力解析を実施した。

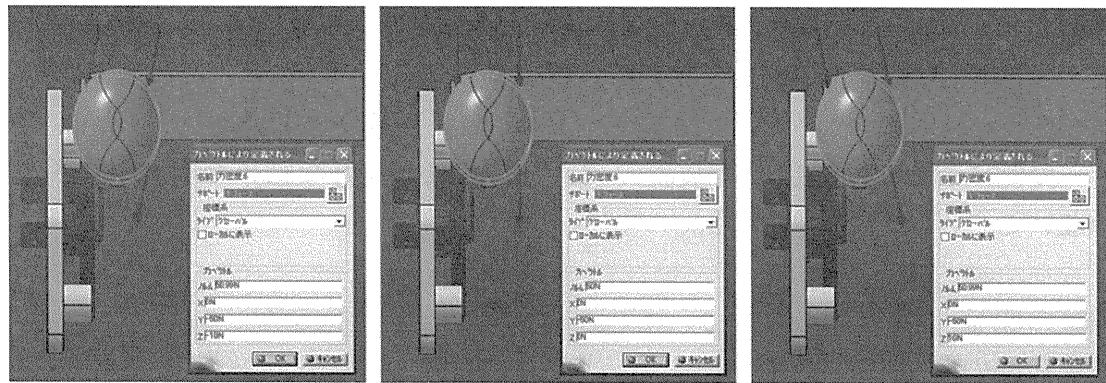
ブレーキグリップ部分に均等に負荷された場合の応力を推定することとした。  
負荷方向には、①やや内向き、②垂直方向、③やや外向き の3条件とした。

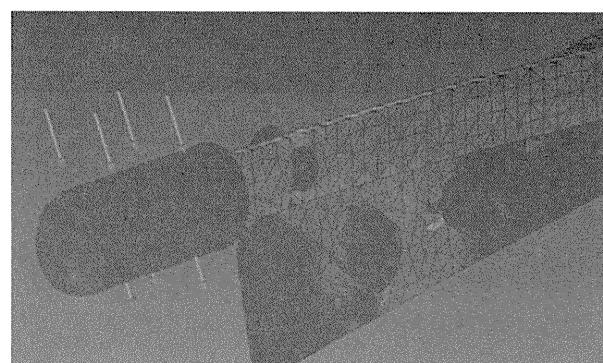
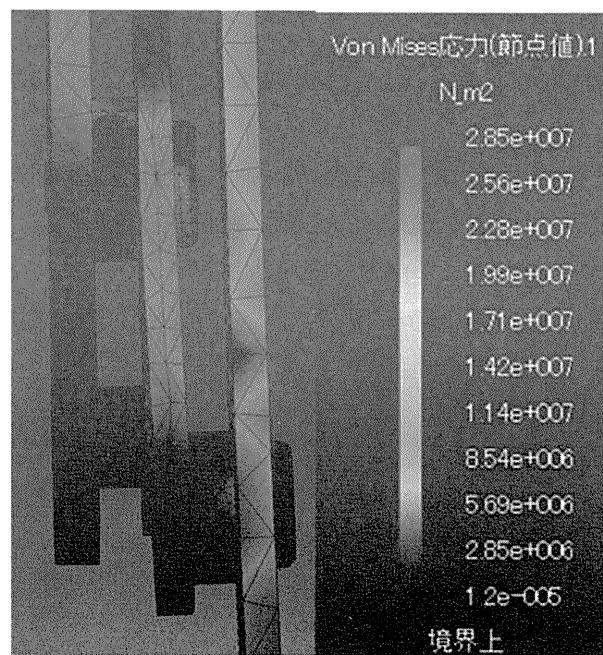
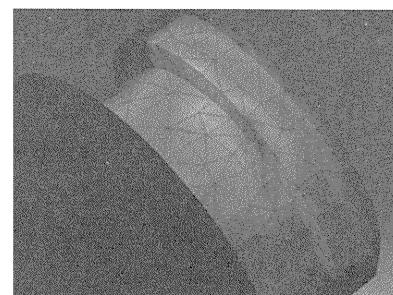
図4 解析結果

解析の結果、ブレーキの負荷治具のピンの部分に応力集中が発生することが明らかとなつた。発生する応力の大きさは、負荷方向の[内向き]<[垂直]<[外向き]の順で大きくなつた。図4に「やや外向き」の場合の解析結果を示す。

グリップには、5 kg の力が約  $10^\circ$  の傾きで、外向きに作用している。

解析結果によると 28.5 MPa の最大応力が発生している。ピンの接触部分が高くなっている。

ピンの接触部分にも応力集中が観察され、破損事例の観察結果と一致する結果が得られ、このシステムによる解析が有効であることが分かった。

ブレーキ負荷の際、力が外側にかかることにより今回の摩耗事例が生じたことが明らかになつたので、メーカ側において、座位保持装置の改良が行われ、良好な結果が得られ、不具合は、生じていないことが報告されている。

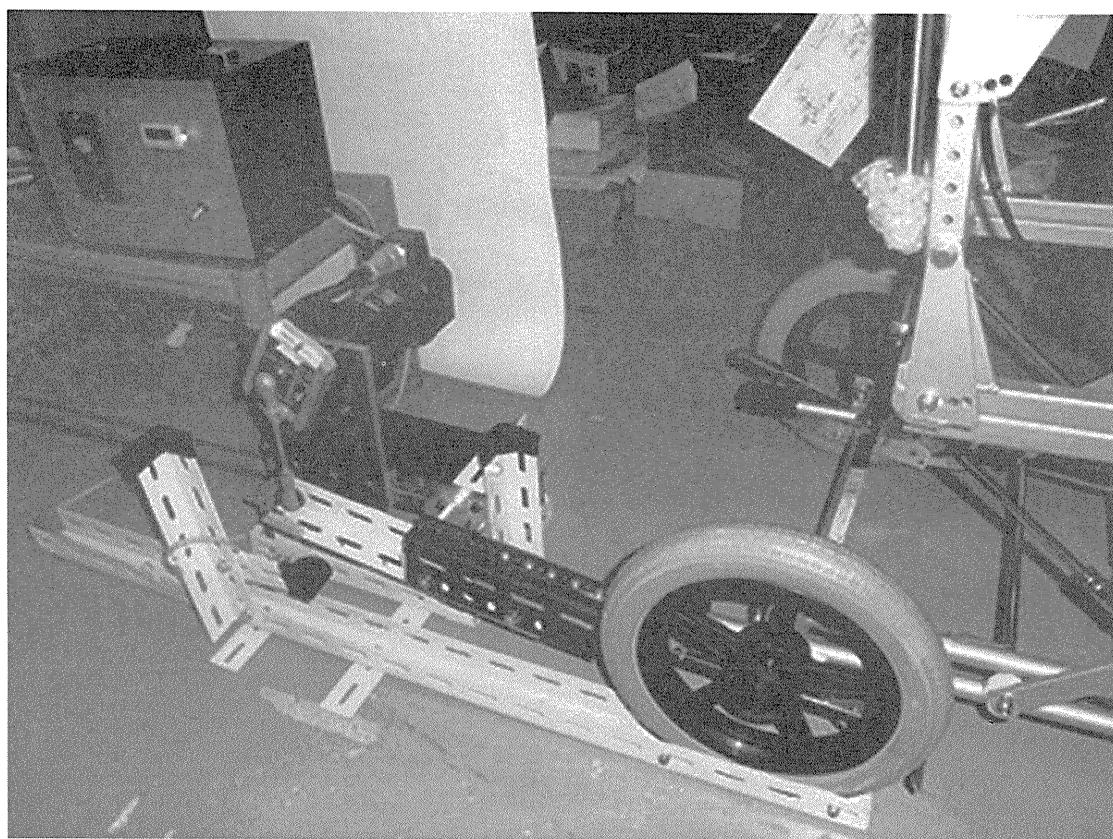
図1 繰り返し試験装置

介助用ブレーキのピンが摩耗してガタが生じて機能不全を起こした事例があったため、介助用ブレーキ装置の繰り返し試験装置を開発した(図1, 図2)。試験装置の車輪置き部に右側後輪の車輪を載せて、試験装置のブレーキアーム操作用アームでブレーキのオンオフの繰り返しを行う。駆動は電動モータによる駆動で、速度は調整可能であり、繰り返し数は記録されるように構成されている。

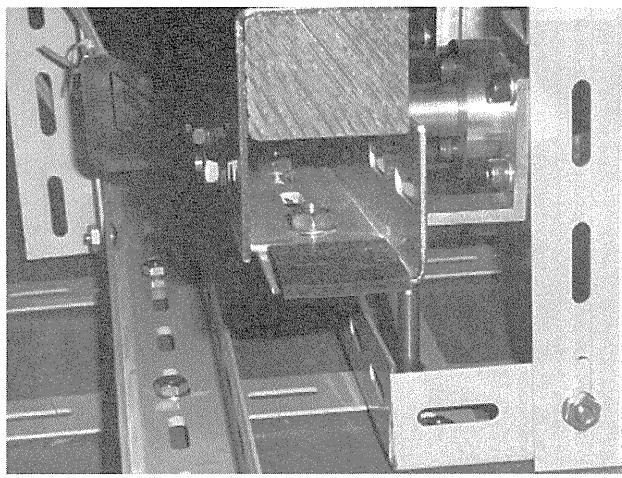
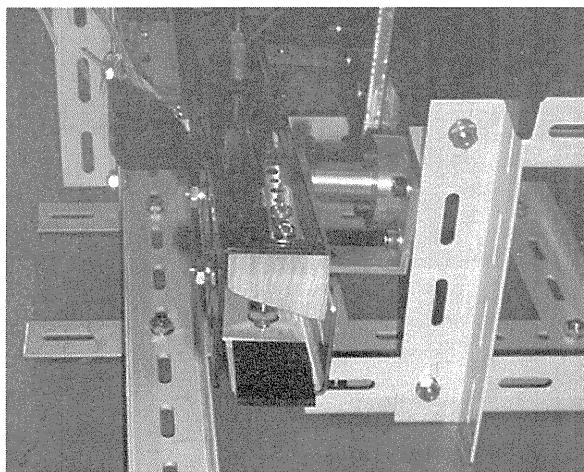
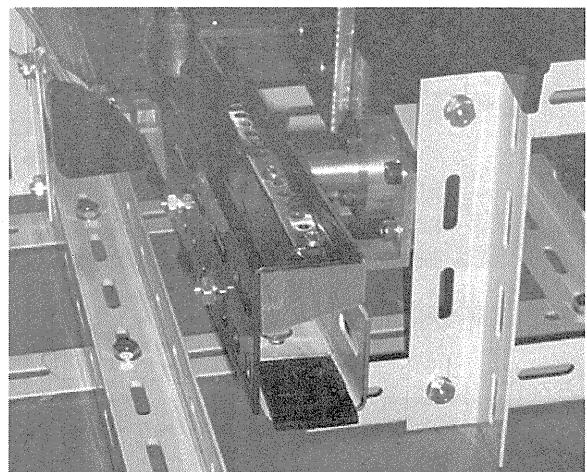
通常のブレーキの使用時にはアーム部分を足で操作してブレーキをかけたり外したりするが、負荷の方向によりガタが生ずる恐れがあるため、実際のブレーキにおける負荷の条件を変えた試験での確認が必要であると考えられ、負荷方向を変更できるような繰り返し試験装置の構造にした。具体的には、ブレーキをかけるときは、木製の部分でブレーキを押し込むが、負荷面が平面のものと、内側方向へ斜め15°と外側方向へ斜め15°の3種類を作成した(図3～5)。これらの3種類の木製負荷部をアームに取り付けることにより、通常負荷と外側方向負荷、内側方向負荷が条件設定可能になる。また、ブレーキの解除はアームの下側の部分で負荷する構造にしたが、解除については負荷方向は関係ないと考えられたため、水平な1種類のみとした。

図3 ブレーキ負荷角度の設定部（上下負荷）

図4 ブレーキ負荷角度の設定部  
(外側方向への負荷)

図5 ブレーキ負荷角度の設定部  
(内側方向への負荷)

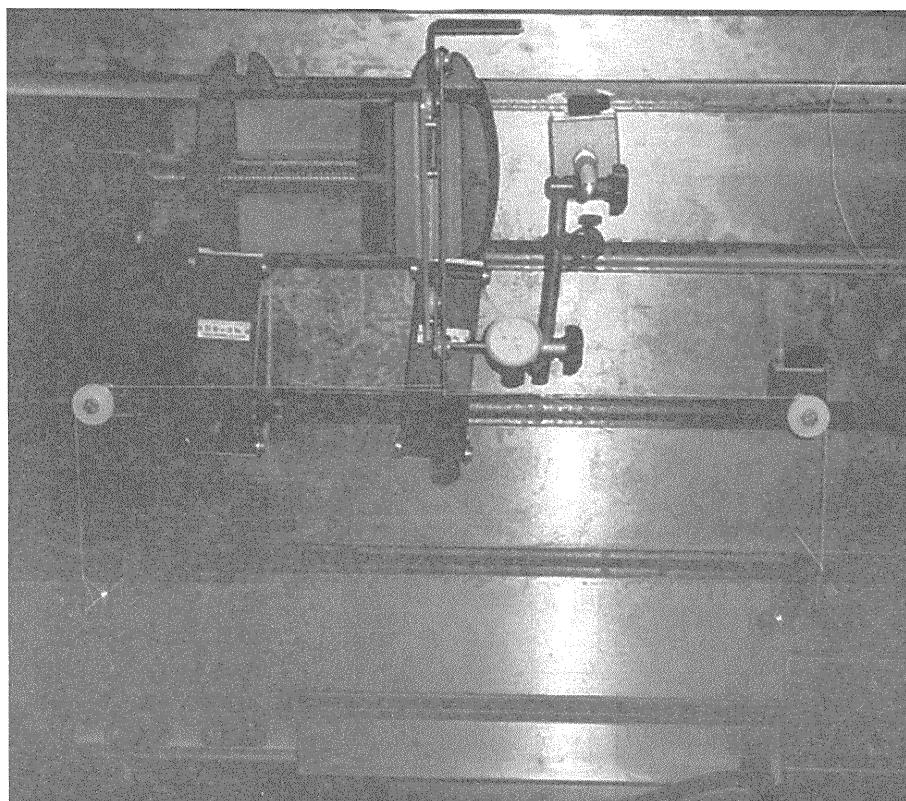
図6 ガタの計測方法

また、試験結果の評価のために、介助用ブレーキのガタの評価手法について検討し、評価手法を決定した。ブレーキアームのゴムカバー部分に負荷が加わり、ゴムカバーに近い部分の回転軸のガタが大きくなるであろうと考えられたため、この回転軸部分におけるガタの計測方法を考案した。計測装置を図6に示す。

介助用ブレーキに対して内側方向と外側方向に交互に負荷し、その時の回転軸部分の横方向の変位をダイヤルゲージで計測する。図6では両方向に重りが負荷されているが、測定時は交互に重りを負荷して、ダイヤルゲージの変位量を計測する。重りの負荷は取っ手のゴムカバーの端の位置に決定して、重りの重さは試行錯誤から各300gとした。この計測装置を用いて繰り返し試験開始前と開始後に変位量を測定し、ガタ量の変化を調べた。

る。5万回～10万回の試験の実施により回転軸から摩耗紛が出てきているので、これらの試験が継続できれば、回転軸のピンの摩耗についても耐久性の評価ができるかも知れない。また、ガタの計測装置もガタの計測は問題なく実施できたが、試験結果としては明確な違いは得られなかった。これは、ブレーキ装置がリンク構造になっているために各所で遊びがあり、1カ所のガタのみの計測が難しいことが影響している。今回の計測方法では、摩耗を確認したいピンのガタが計測できるようなやり方で計測したが、何カ所かでガタができると何カ所かのガタの影響を含めた形での計測になってしまふため、きれいな形での計測ができなかつたものと考えられる。ただ、基本的な手法としては十分活用可能であるため、固定方法や測定部位を考慮した上でブレーキに合わせて測定方法を決定すれば、十分活用可能である手法であると考えられる。

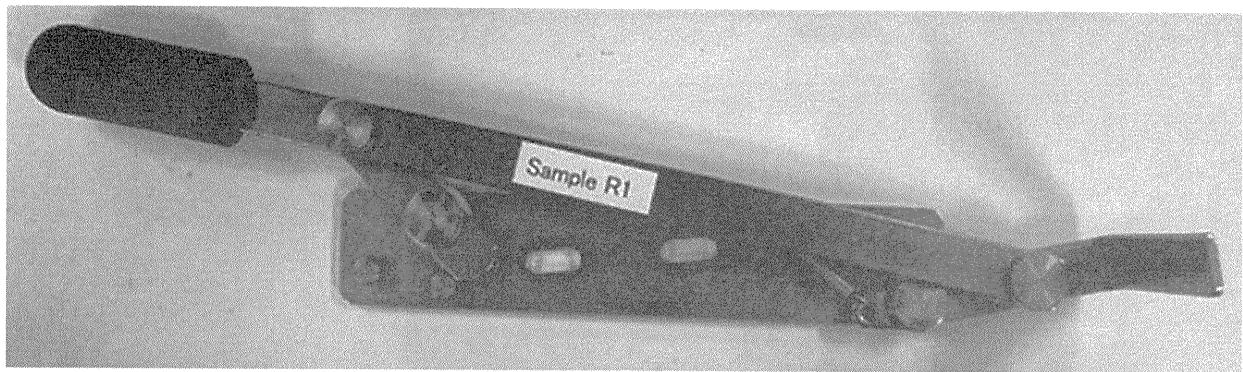
図7 試験サンプル

開発された試験機を用いて繰り返し試験を実施した。試験サンプルは右側の介助用ブレーキとし、繰り返し試験実施前にガタ量を計測した（図7）。また、繰り返し試験実施後にもガタ量を計測した。繰り返し数は10万回とし、途中で問題が生じた場合はそこで中止することにした。試験速度は95回/min程度とした。負荷方向は通常の上下方向負荷と外側への負荷の2種類について試験を実施した。試験結果を表1に示す。4個の試験サンプルのうち3個でバネが破損した。バネが破損した時の繰り返し数は不明であるが、バネの破損を確認した時点で試験を中止した。サンプルR2については10万回の試験が実施できたが、ブレーキをかけるときの負荷がやや小さめであったことが判明したが、バネの破損との関係は分からぬ。バネの破損状態を図8に示す。

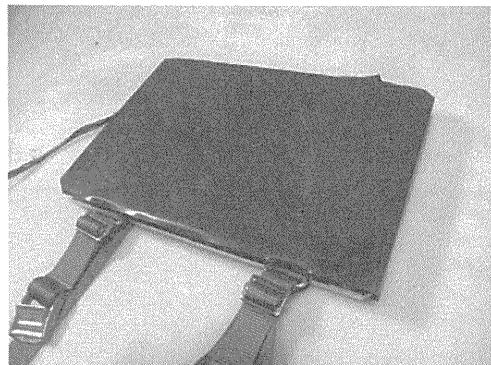
図1 簡易床反力計

足部支持に加わる負荷を計測するために、計測システムを開発した。ロードセル4個を用いた簡易型フォースプレートを製作し、ベルトで足部支持上に取り付けられるように構成した。4個のロードセルの出力は共和電業製コンパクトレコーダ EDS-400A に接続してデータを収集する。コンパクトレコーダは4チャンネルのデータ収録装置でシグナルコンディショナとA-D変換器を内蔵しており、コンパクトフラッシュメモリカードに記録が可能である。電源は共和電業製バッテリボックス ESB-04A を用いており、ニッケル水素電池を使用して2時間半以上の動作が可能である。これは電池の残量が無くなると測定ストップ信号を出し、電源が切れることによる測定データの消滅を防ぐシステムを内蔵している。計測システムを完成させて予備実験で確認したところ、フル充電した電池を用いた場合には4時間程度は計測可能であった。従って、予備のバッテリボックスや電池を用意して、データの計測状況を確認しながら適宜電池交換をしながらデータ収集を行えば、8時間とか12時間くらいについては計測可能であり、1日の生活程度の計測は可能になると考えられる。

簡易型フォースプレートは体重負荷に対しても問題ないように頑丈な構造で製作したため、多少、重くなっている。プレートサイズは縦200mm×横300mmで両側の表面に厚さ3mmの保護クッションを貼り付けてある。また、内部に超小型ロードセル4個を組み込んでいるが、厚さは保護クッションを含めて31mm程度である。簡易型フォースプレートの重さは3.745kg、コンパクトレコーダ（コンパクトフラッシュメモリカードを含む）0.485kg、電池ボックス（電池含む）0.843kg、接続ケーブル（変換ケーブルを含む）0.545kgとなり、システム全体で5.618kgになる。得られたデータはコンパクトフラッシュメモリカードに記録され、コンピュータを用いてオフラインでコンパクトレコーダ付属のソフトウェアによりデータ処理が行われる。データはExcelデータとして出力が可能であり、解析が実施される。Excel 2003ではワークシートの行の制限が65536行までなので、データ数がこれより多い場合はデータの読み込みが不可能であり、Excel 2007でデータ処理及びデータ解析を行った。個々のロードセルの荷重データを用いて合力とCOPの位置を算出した。

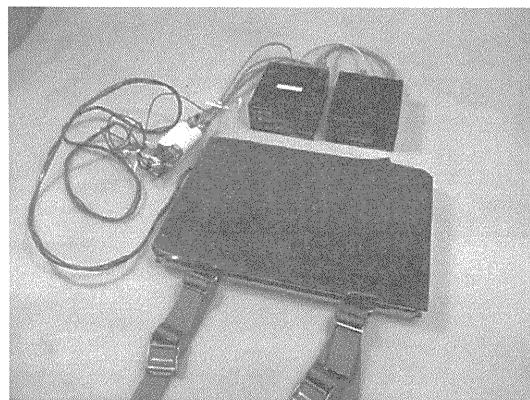
図2 計測システム

No.	名称	規格	個数
1	小型圧縮型ロードセル	共和電業 LMA-A-1kN-P	4個
2	コンパクトレコーダ	共和電業 EDS-400A	1台
3	バッテリボックス	共和電業 ESB-04A	1台
4	ニッケル水素電池	サンヨー ニッケル水素電池 Ni-MH2700 単3形 HR-3UG	10個

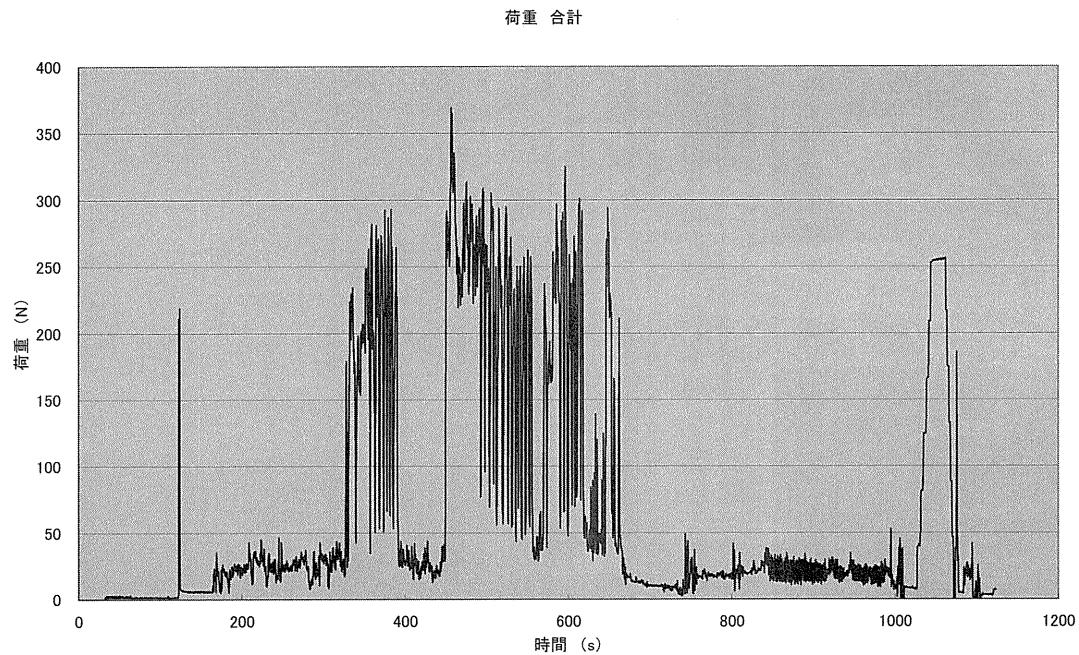
図4 計測データ全体（荷重の合計値）

今回は、力の掛け具合を見ながら、短時間の計測を実施した。得られた計測データを図4に示す。データ数5617個、1123s即ち19分弱のデータになる。

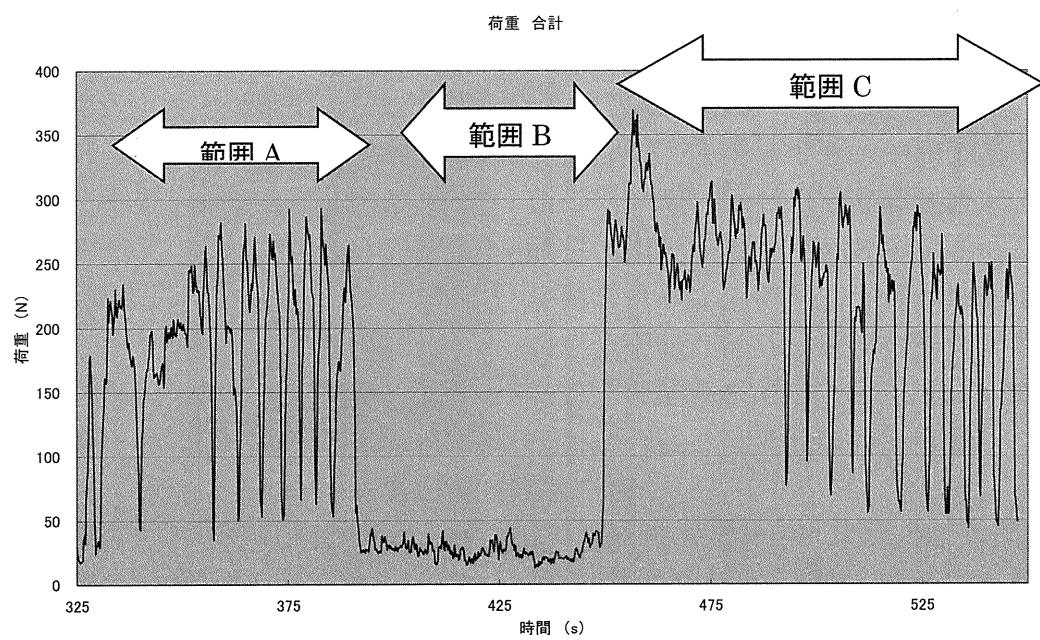
図5 計測データの一部を拡大（荷重の合計値）

このデータの内、繰り返しの負荷が計測された325sから547sについて拡大したグラフが図5である。このグラフから途中で荷重値が小さい時期もあるが、周期が5s程度の繰り返しの負荷が足部支持に加えられていることが判明した。最大値は、369.1Nであった。また、これらの時期のCOPの位置を見るとほとんどが右足の位置であり、右足だけで負荷してい

このように、緊張が強い脳性まひ者は足部支持に対して、体重程度の負荷を頻度多く行っていることが分かった。ISO車いすの足部支持では体重分の静荷重であり、座位保持装置と使用する場合、体重分を繰り返す試験が必要である。
