厚生労働科学研究費補助金（地域医療基盤開発推進研究事業）  
分担研究報告書

被災時の超伝導型 MR 装置の不安要因解消のための工学的知見と提言

研究分担者 野口 隆志

独立行政法人物質・材料研究機構

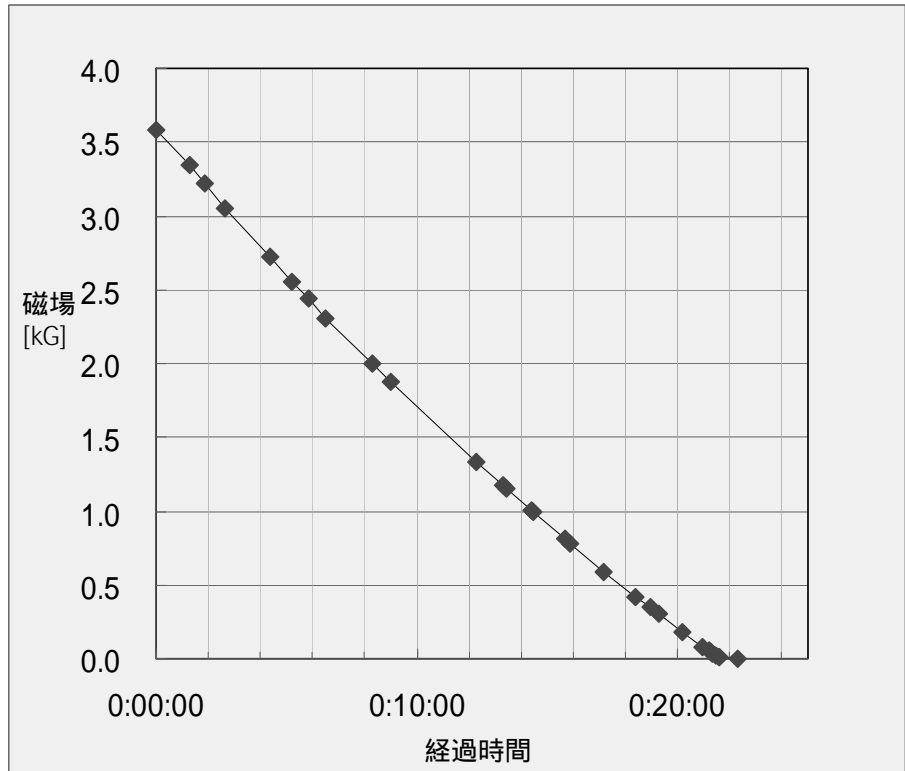
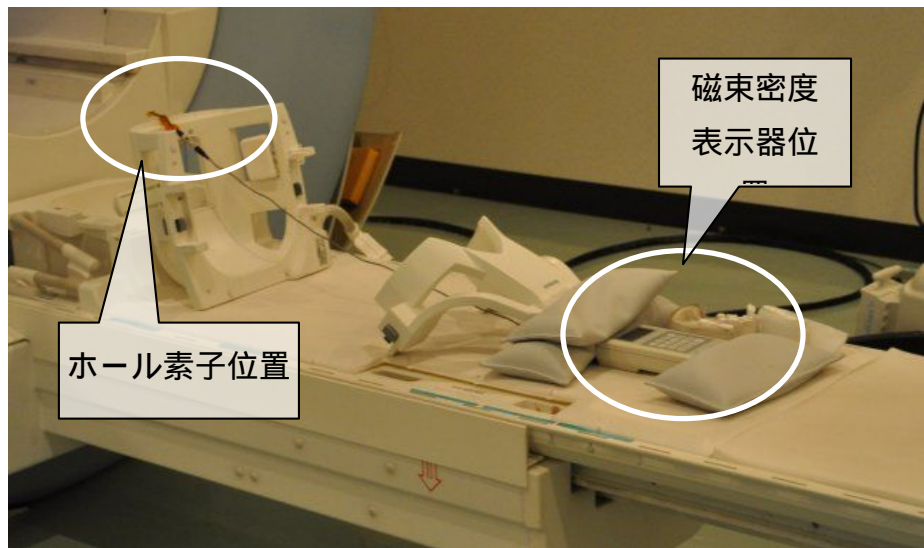
定点磁場の時間変化特性

消磁中磁場測定：ベッド中央付近での磁場変化測定

1.5T の主磁場は 22 分 18 秒でほぼ 0 となった。

ベッドの中央部から磁場減衰の定点観測

を試みた。その結果を資料 1 に示す。作業経過時間は以下の通りである。

液体ヘリウムレベルは 63.3 %、クライオ内圧は 16.45 PSI g、1.5T の主磁場は 22 分 18 秒で 0 となった。

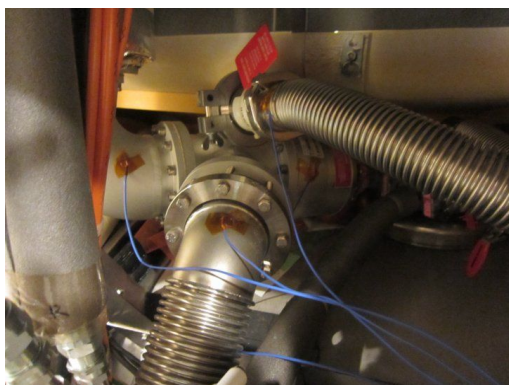
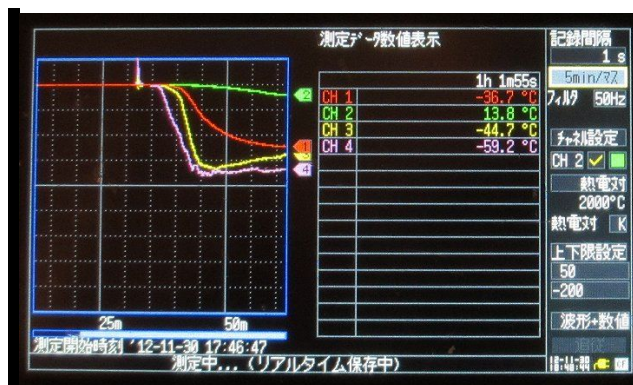
消磁中配管表面温度測定：ガス放出配管各系統

室外放出配管マニホールド表面温度 -5.8 となった。

クライオ上部配管温度計取り付け位置

温度計測画面 4点計測

消磁作業中はクエンチ発生の可能性が増すので、万が一発生すると本温度測定点の温度は、空気が固化する温度(約50K=-220)以下となる可能性がある。

上で説明したとおり、消磁作業には電流リード冷却のためのヘリウムガスが必要であり、クライオ内圧を開放しつつ消磁用電流印加をしなければならない。それに伴い、各経路の配管表面温度がどこまで下がるか計測によって確認した。

電流リードを冷却するガス配管出口温度は - 60 、室外放出配管付近の表面温度は - 58 まで下がったが、大気圧での空気の液化温度：78.8K (ケルビン)<sup>4)</sup>すなわちマイナス 194 までには下がらないことを確認した。その様子を資料 2 に示す。

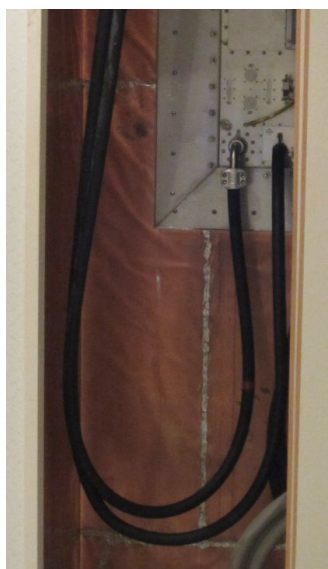
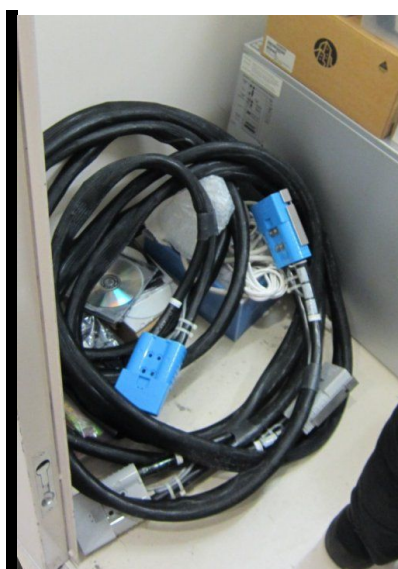
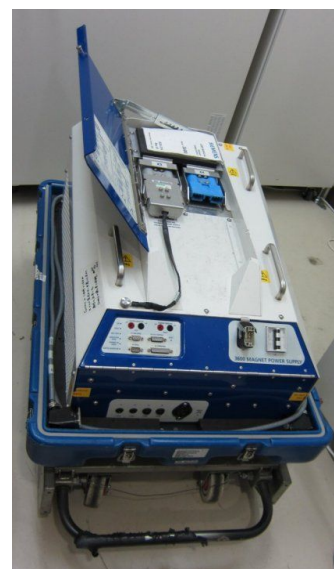
マグネット室内ケーブル

電源接続用ケーブル

ポータブル電源

電源による消磁は10年以上前のマグネットだとマグネット槽内に電流リードを挿入しなければならないが、最近のマグネットでは、電極は常に室温部分に取り出されており、マグネット/RFシールド壁/用意した電源を、それぞれケーブルでつなぐだけで消磁が可能となっている。全作業時間も2時間以内で終了する。

電源による消磁の場合、液体ヘリウム温度のマグネットへ電流を流す電流リードを装着しなければならないが、本ケースの場合はあらかじめ電流リードは装着されているので、その常温部分を冷却するためヘリウムガスが使われる。そのガス源を確保する目的で、冷凍機を止めマグネット内圧を一定以上に高めておく必要がある。

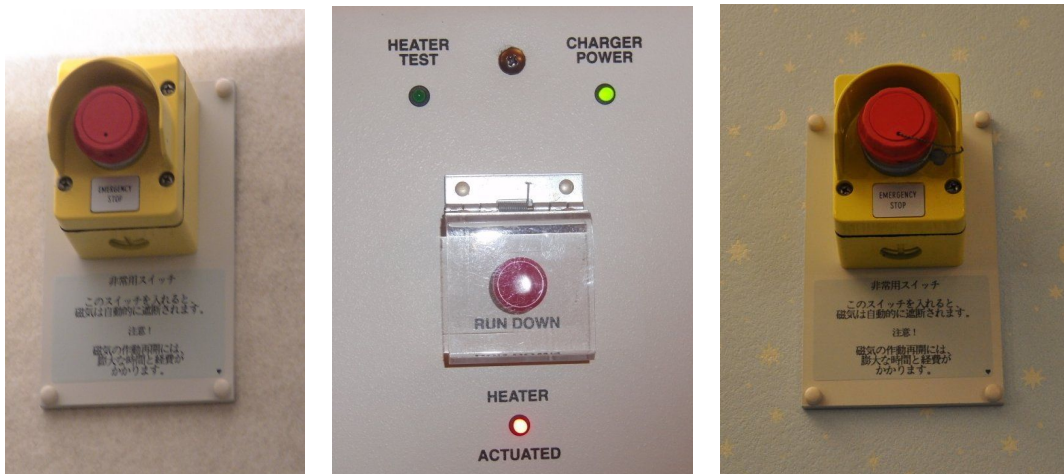
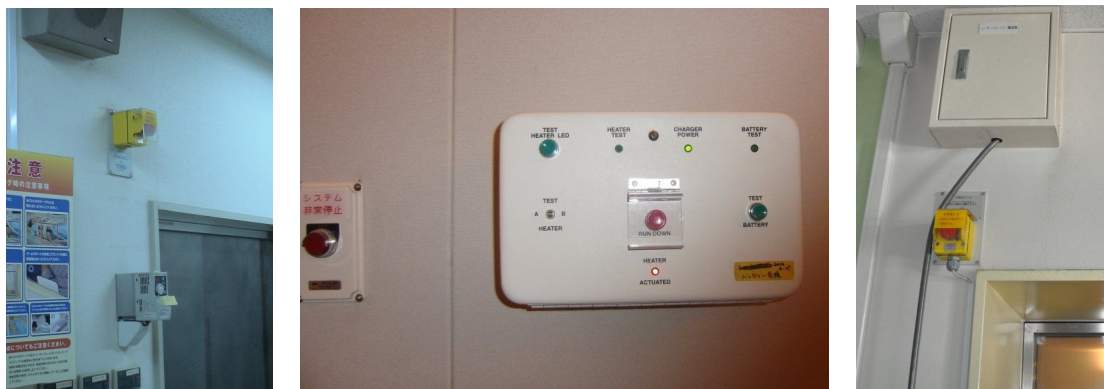
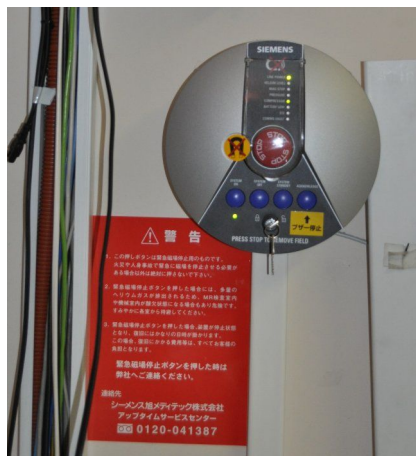
消磁のための強制クエンチに使用した緊急減磁装置のスイッチ本体と配置

本体

マグネット室内のスイッチ配置

MR 装置型式が変わってもマグネットメーカーが同じだとスイッチの形状は同じことが多い。配置はシステムメーカーや使用者によって異なるが、通常は手の届きにくい高い位置に配置されるのは共通している。

名称や注意書きが様々であることは、診療検査の現場で混乱を招く可能性がある。

スイッチの押しボタンにはカバーが掛けられ、簡単には押せないようになっている。またまちまちであるが、注意書きには「クエンチさせると復旧に支障がある可能性」を示唆する文面が多い。

MR 室には緊急減磁装置(\*1)を作動させる赤いボタンがある。形状、配置、注意書きなどについて資料 3 を参照のこと。

-----  
\*1: 緊急減磁装置のスイッチを押すことにより、マグネットの上部に配置されているクエンチヒーターに通電される。ヒーター加熱によってメインコイルの一部が温まり、その部分の超伝導線が超伝導から常伝導へ転移してクエンチが発生する。この緊急減磁装置には蓄電池が内蔵されており、日頃から充電されているので停電時も起動できる。その形状や配置につ

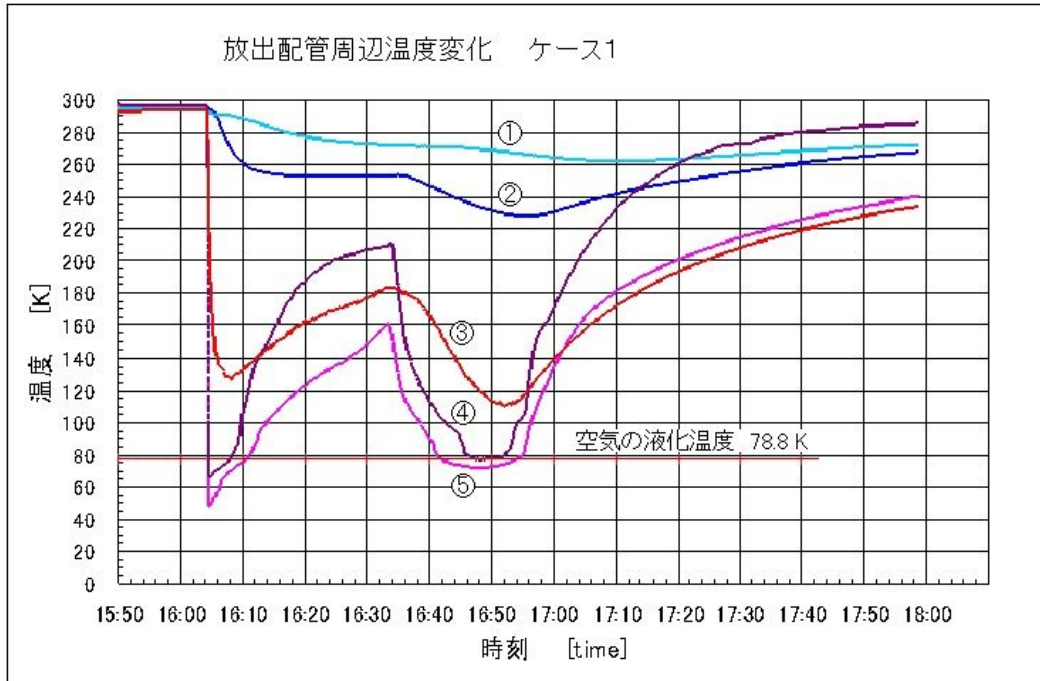
資料4 マグネット上部の内圧放出配管周辺温度変化 ケース1

クエンチ発生後、直ちに配管周辺温度は低下し、空気の液化が始まった。できた液体空気は床にまで流れ落ち、床面は凍りついた。ただし床材の熱容量は大きく、約 80K の液体空気(主に液体酸素)は溜まることなく直ちに蒸発していた。

上記2例の配管温度変化の内、初めの約30分ほどがクエンチの影響であり、続く温度低下は真空断熱層の解放で発生する放出ガスによるものである。

消磁作業の前に各経路の配管表面温度を計測した。通常は圧力開放バルブをバイパスした逆止弁を通してヘリウムガスは排出される。この状態でマグネット内圧 65 hPa であった。圧力開放バルブを開くことによって内圧は 20 hPa 以下に落ちる。この圧力開放バルブは液体ヘリウムを注入する際や励減磁を行う際にカレントリードを挿入するとき開放する。

配管表面に温度センサーを取り付けた後、圧力開放バルブを開き、内圧を下げてから冷凍機を停止した。クエンチが発生したときにはバースティイニングディスクが破れ、バイパスラインや圧力開放バルブのラインにはヘリウムガスは流れなくなる。それに伴い、各経路の配管表面温度の差が出始めることを計測した。また、急速な低温ガスの排出により大気中の酸素が液化し、マグ

ネット表面に流れ、温度が低下することを観測するためにマグネット表面にも温度センサーを取り付けて計測した。その温度変化の様子を資料 4 に示した。

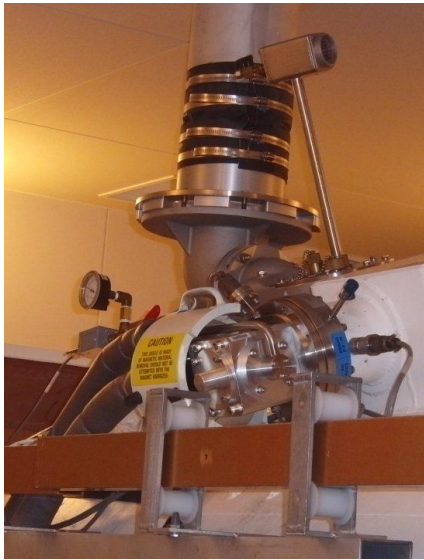
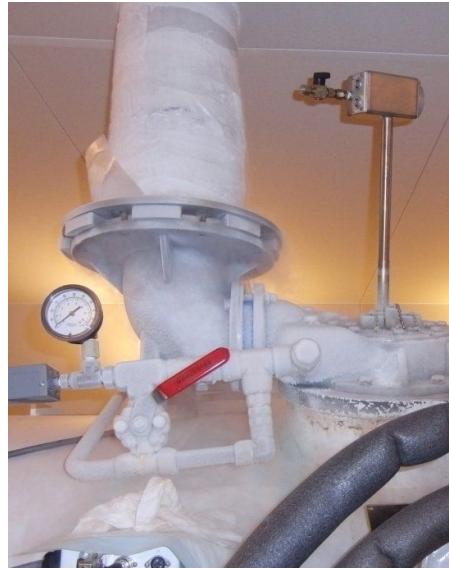
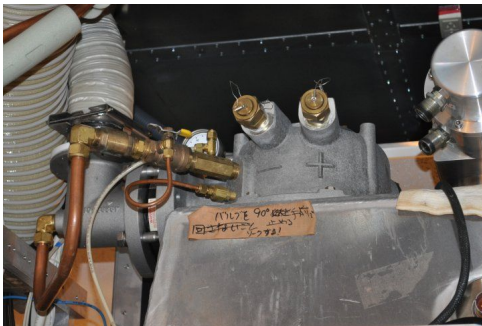
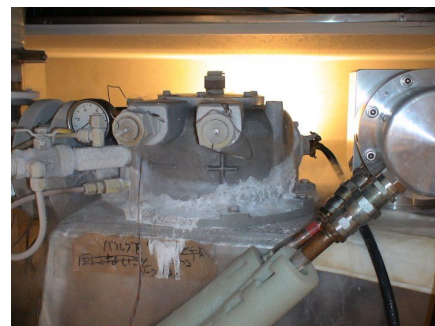
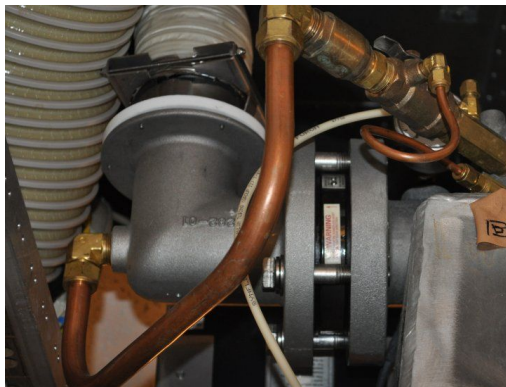
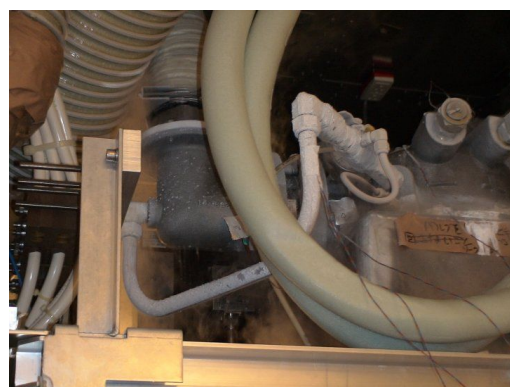
資料5 クエンチ前後のマグネット上部の様子

左がクエンチ前の様子 右が同部分のクエンチ後の様子

或る 1.5T マグネットの破裂弁と主配管 破裂弁が作動し主配管表面で空気が液化  
上2件はクエンチ前すなわちヘリウム放出前と放出終了後の比較写真であり、放出中はこのような白い霜(主に水分)の付いた状態ではなく、下の右の写真のように、配管表面は液体空気で濡れた状態である。写真では判りにくいですが、下の放出中の主配管表面では液体空気が連続的に流れ落ちている。主成分は酸素であることが多い。

緊急減磁装置のスイッチを押すと、ガスの流れる音がだんだん大きくなり、1 秒以内に磁性体は落下し、磁場の方向に向くが 10 秒以内にゆっくりと重力方向を向いて静止する。その間放出ガスは、数秒で大きな音と共にバースティイニングディスクが破れ、一気に低温のヘリウムガスが排出される。同時に配管が急激に冷やされるため、廻りの空気が配管壁面で液化した。また、室内配管のつなぎ目などからヘリウムガスが漏れ出た。

配管表面温度変化については資料 4 に、室内配管表面の様子については資料 5 に示す。

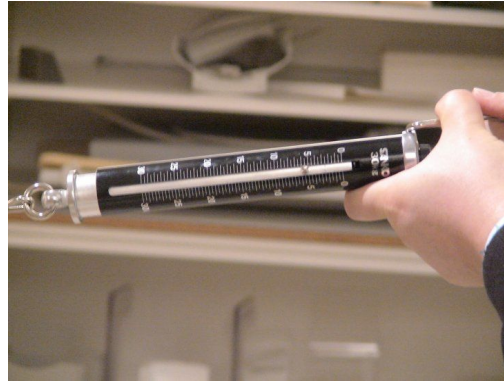
資料6 鉄の体験的吸引力の体感実験

セルフシールド型マグネットの場合、開口部付近で急に磁場が立ち上がる。

63gの鉄製アイボルト M10 をロープ先端に取り付け、マグネットボア付近までの引張り力を測定した。1.5T マグネットの開口部付近で吸引力は10Kg 程度であった。

本実験は、体感実験および大型磁性体の吸着・吸引力測定計画検討のために行った。

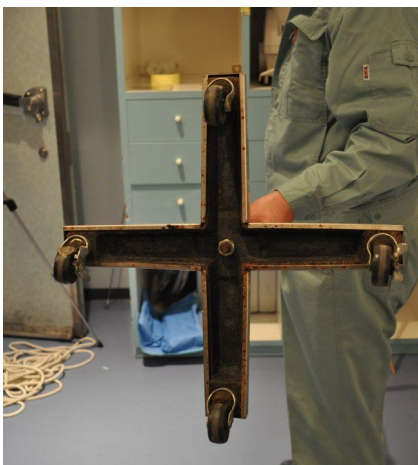
一見ステンレス製に見える点滴台の下部キャスター部の裏側は大きな磁性体だった。上部およびポール部は非磁性体が使われていることを磁石で確認した。

右の写真は、クエンチ発生時にどの様に落下するかを確認するため、予めボアに吸着させておいた点滴台の、クエンチ後に落下した状態である。

強制クエンチ前にマグネットのボアに磁性の点滴台を吸着させておき、磁場が無くなると落ちる仕掛けを施してそれを撮影した。この点滴台は底部の十字キャスター部分が磁性体でできており、他はすべて非磁性金属で覆われているため磁性体であると気づき難い。その様子を資料6に示す。

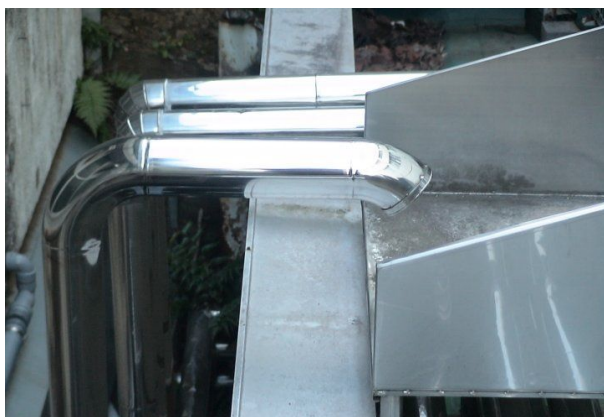
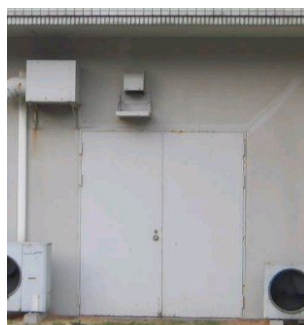
## 資料7 ヘリウムガス屋外排気口

ヘリウムガスの屋外放出配管出口は、MR 室建物裏手の人通りの無いところに配置されることが多いが、中には不特定多数の人の往来する通路に面した壁に配置されているケースもある。その場合は放出方向に邪魔板を配置し、道路や周辺にヘリウムガスが噴出しないう工夫されている。金網が張っており、鳥や虫などが入らないように配慮されている。

放出口にはガス流邪魔版、反射板、方向制御板などが配置されていることが多いが、実際のクエンチ時の大量放出を経験させていないと思われるケースがあり、実際の放出を想定しておくことが望ましい。

液体ヘリウムの液位はクエンチ前が37%で、クエンチ後は11%であった。このクエンチで蒸発した液体ヘリウムは約364リットルと計算された。放出配管(クエンチパイプ)の出口はMR室のすぐ横で放出経路長は短く、屋外放出口は下向きにフードがある。配管はストレートであった。反射板は無いため、下にベニヤ板をひき、通常は金網があるが、事前に取り外してあった。いろいろなサイトでの屋外放出口の形状および配置について資料7に示す。またクエンチ時の放出ガスの様子は資料8に示す。

屋外放出口は病院の裏手にあり、駐車場に面しているが、下出しでガス流反射板があり、周辺にヘリウムガスが噴出しないように配慮されていた。また、金網が張ってあり、鳥や虫などが入らないように配慮されているが金網の部分にペンキが塗られて目詰まりしていたので、金網を外すことにした。屋外放出口の形状は資料 7 に示す。

放出配管(クエンチパイプ)屋外出口は病院の裏手にあり、排気口と表示されている。通りに面しているが、横出しで反射板があり、道路や周辺にヘリウムガスが噴出しないうちに配慮されている(資料 7)。また、金網が張っており、鳥や虫などが入らないようにも配慮されている。

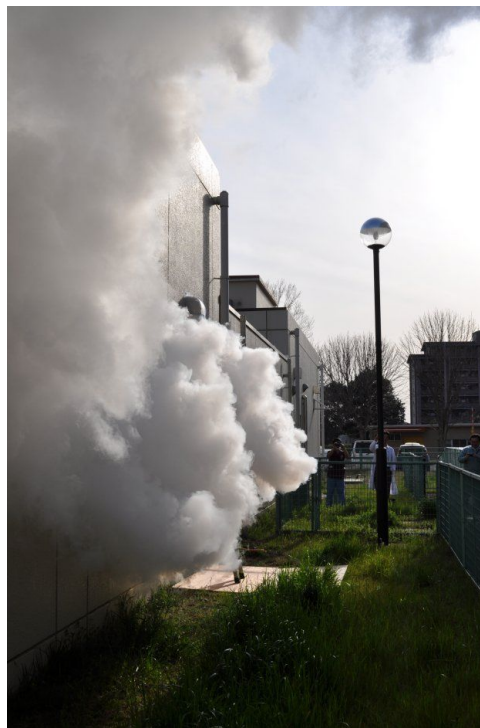
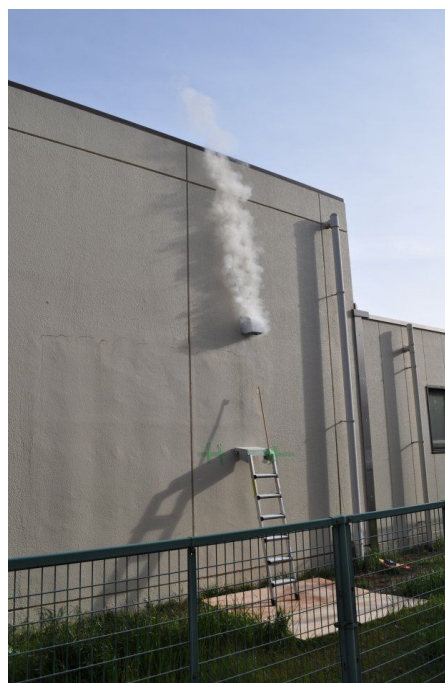
資料8 強制クエンチさせたときの屋外放出口から排出されるヘリウムガス  
クエンチとほぼ同時に破裂弁が作動し大量の屋外放出が始まったケース

(a)クエンチ前の放出口

(b)クエンチ 6 分後の放出

(c)約 6 分後のダクトカバー  
表面で凝縮液化する空気

(d)約 13 分後の放出が収まり  
はじめた屋外放出口

屋外ではすぐに破裂板が破れたのでクエンチパイプ出口から一気にヘリウムガスが噴出した。破裂した瞬間は撮影できなかったが、大量にヘリウムガスが噴出する映像は記録できた。このシステムもまた、消磁中のヘリウムのレベルは測定できなかった。

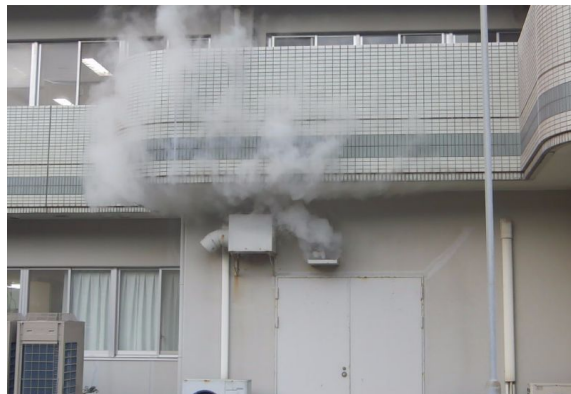
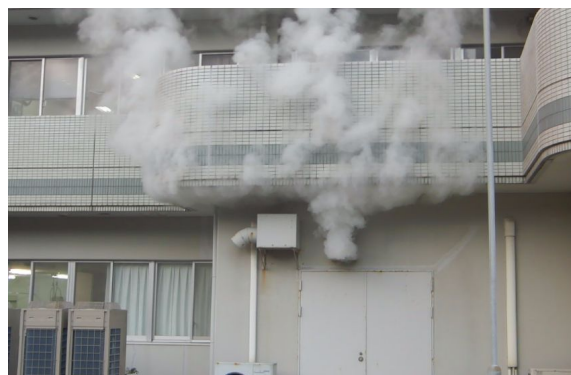
## 資料9 強制クエンチさせたときの屋外放出口から排出されるヘリウムガス

クエンチさせただけでは破裂弁が作動せず、真空開放によって作動したケース

屋外放出口の配置付近

クエンチしたが放出量は少なかった

真空開放と同時に大量放出が始まった

液体ヘリウムが無くなり沈静化した

蓄積エネルギーの小さなマグネット、あるいは運転電流値の低いマグネットでは、クエンチただけでは液体ヘリウムが残留することがある。消磁目的で強制クエンチさせた場合は液体ヘリウムが残留しても良いが、無害化処置の場合は、昇温過程へ連続して入らないと、凍りついた逆止弁から空気や水分が混入し、アクセスポート内部で閉塞を起こす可能性があるので注意が必要である。

この写真を撮影したケースでは、クエンチ終了後、直ちに断熱真空槽へヘリウムガスを入れ、断熱を破壊して残留ヘリウムを気化させた。この時内圧が上昇し、はじめて破裂弁が作動し、下段左の写真のように、一気に大量のヘリウムガスが噴出した。

屋外放出口からのガスの出方は、すぐには破裂板が破れず、大量のヘリウムガス発生は時間的に遅れた。なおこのシステムは消磁中、ヘリウムのレベルは測定できない状況だった。

今回のマグネットは 0.5T でありかつクエンチの突入エネルギー放出量が小さいため、クエンチのみではあまりヘリウムは気化しなかった。残留液体ヘリウムを気化させるためクライオスタットの真空槽にヘリウムガスを注入した。徐々にマグネットの内圧が上昇し、クエンチパイプ出口から一気にヘリウムガスが噴出した。その破裂した瞬間を撮影したので図 9 にその経過を示す。
