### 【事例 0】

事例 0 は、大規模な授産施設内で働く身体障害者のための宿舎として入所授産施設が始められた事例であり、そのうちの一部の入居者が GH 等などに移行した。

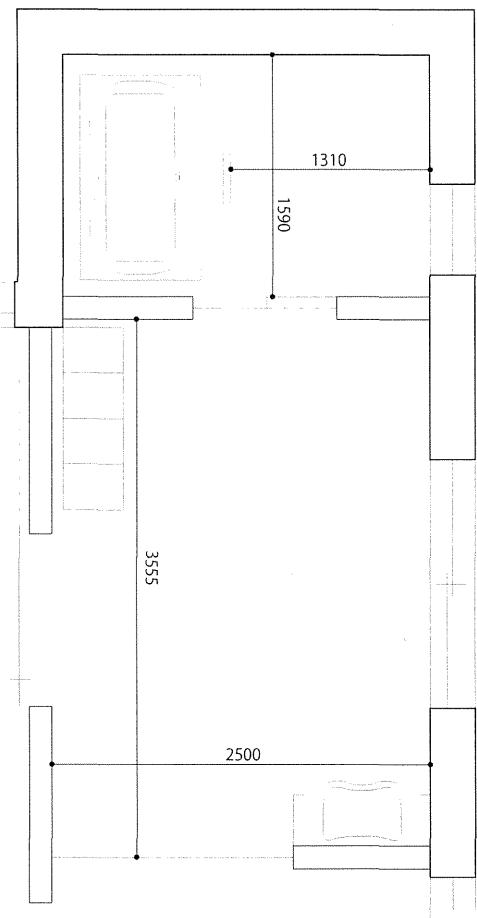
図 29 事例 J の浴室・脱衣室詳細 (1/50)

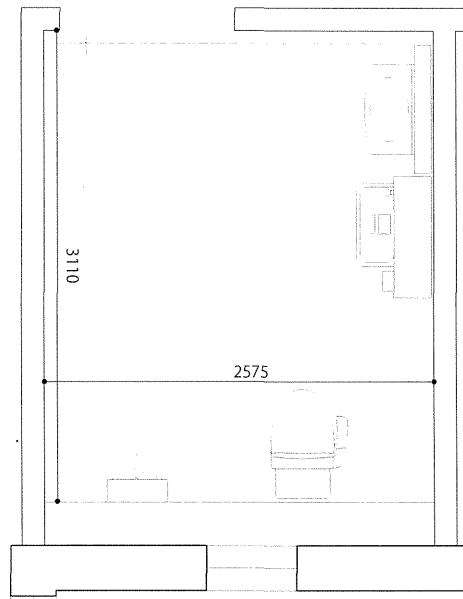
図 30 事例 J のトイレ詳細 (1/50)

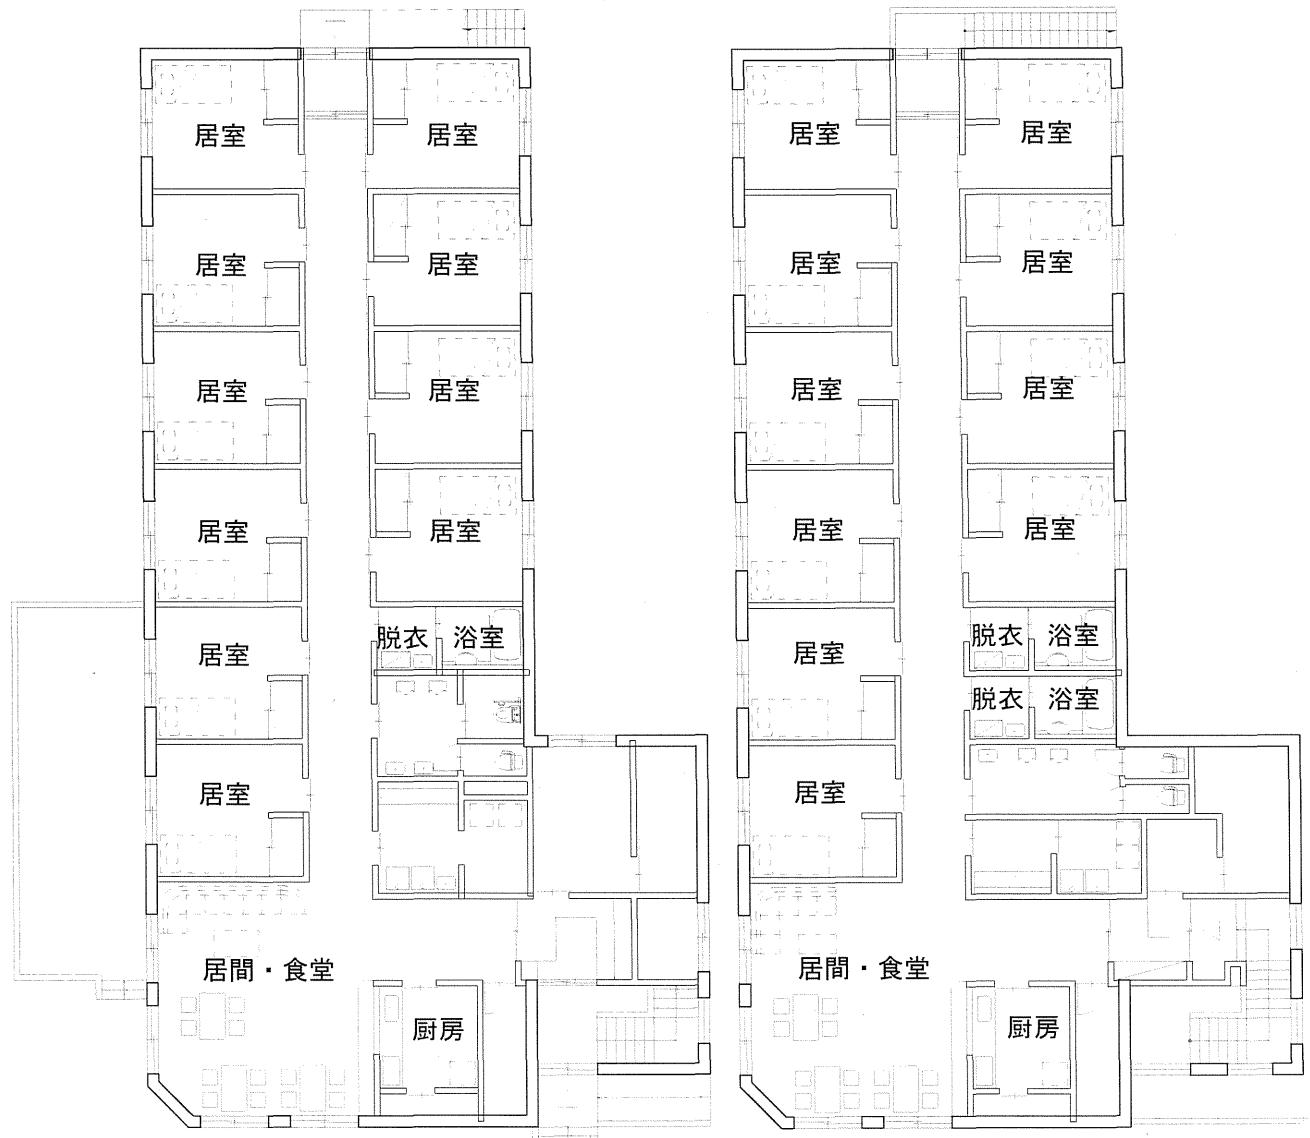
図 32 事例 0 の GH 等の平面図 (1/200)

全体の構成としては、中廊下の両側に居室が並び、端部に居間や食堂、そして直行した廊下の先

に玄関が位置する（図 32）。規模は 2 階建てで、1 階と 2 階はほぼ同じ平面形状だが、1 階は脱衣・浴室が 1 カ所であるのに対し 2 階は 2 カ所設けられている。上下階の移動は階段によって行き、エレベータは設けられていない。

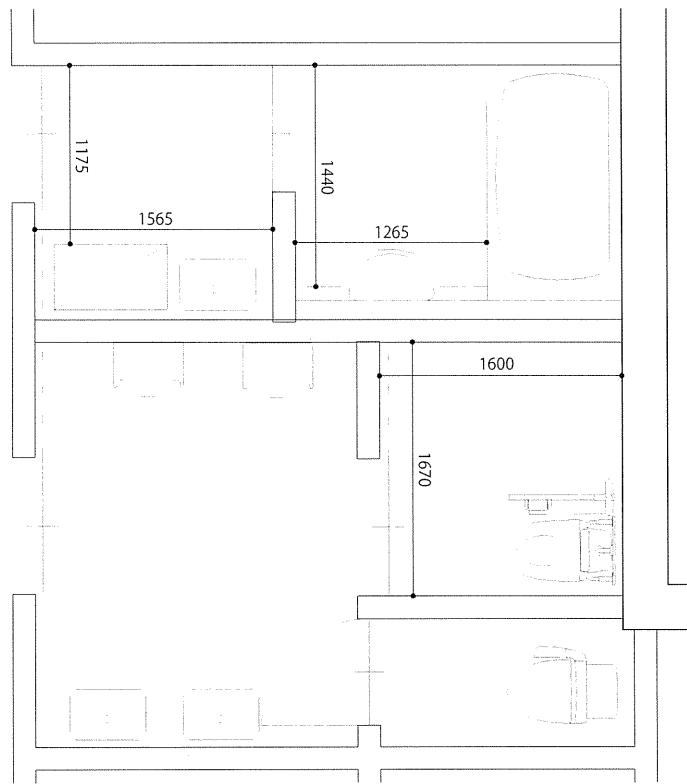
図 33 事例 0 の GH 等のトイレ・浴室詳細 (1/50)

脱衣・浴室についても、車いす対応を前提とはしていない（図 33～35）。トイレは車いすでも使用可能なものが 1 カ所存在するが、脱衣室・浴室は一般的家庭的なサイズであり、車いすでの使用やリフト・シャワーチェアなどへの乗り換えには対応していない。

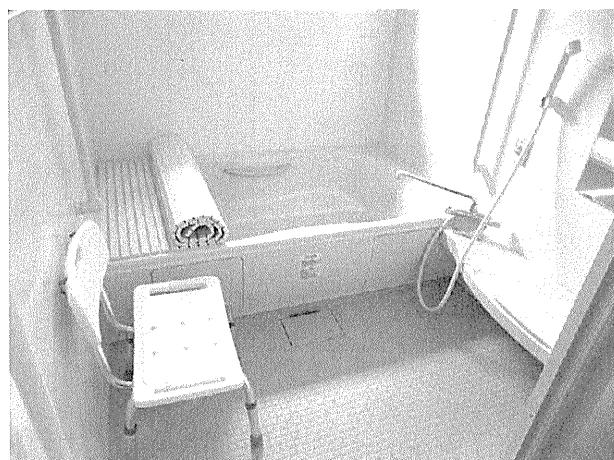
図 34 事例 0 の GH 等の浴室

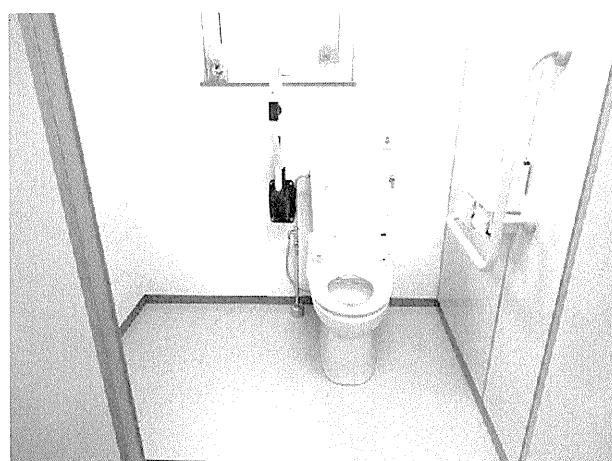
図 35 事例 0 の GH 等のトイレ
