資料1 超伝導式液体ヘリウム液面計

厚生労働科学研究費補助金（地域医療基盤開発推進研究事業）
大震災におけるMRI装置に起因する2次災害防止と
被害最小化のための防災基準の策定
（H24-医療-一般-011）

平成25年度 総括・分担研究報告書（平成26年3月）

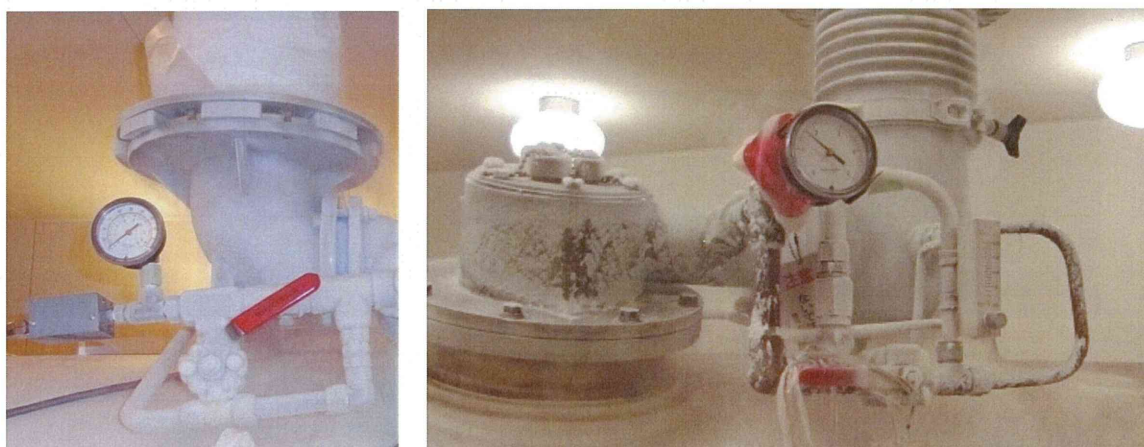
上の写真は2枚とも、強制クエンチ終了直後の様子で、圧力はともに大気圧付近を示している。クエンチ直後なので大量に霜が着いているが、ガス放出時に、霜が何処に着くかを考える参考なる。

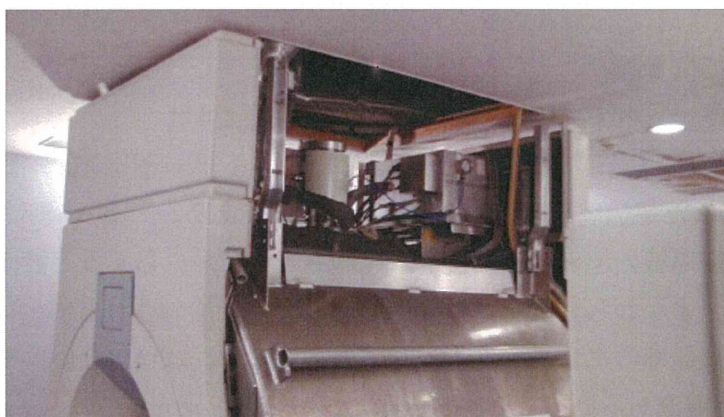
左の写真は、あるMR装置のマグネットの上部カバーとサイドカバーを外した状態で、中身は古いタイプのマグネットだが、カバー外形と外し方などはあまり変わっていない。

メーカー、型式によって外し方は異なるので、取扱説明書で確認しておく必要がある。

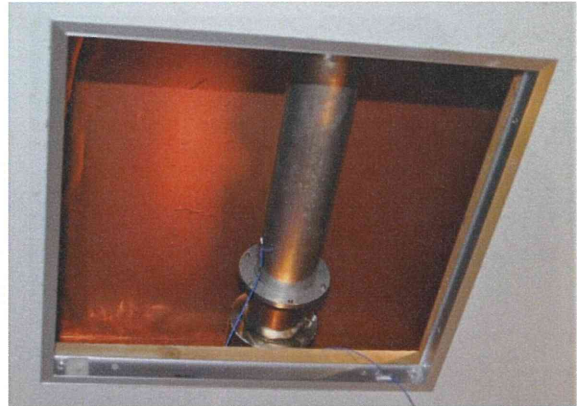
右の写真は、マグネット室内の天井裏点検口から見上げた、天井裏配管である。このケースの点検口は開口部がかなり広い。

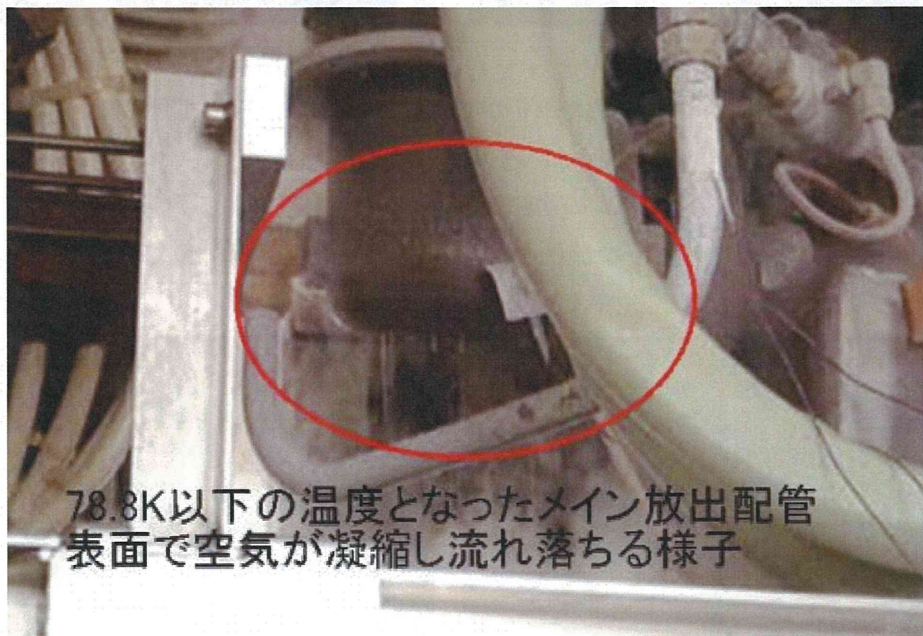
上部カバー内でも液体ヘリウム槽内圧の放出口周辺で、液体空気が流れ落ちている。この液体空気が流れ落ちる先が凹状の形をしていると、そこに液体窒素、液体酸素の混合液が溜まり、やがて窒素が蒸発し液体酸素のみとなって危険である。

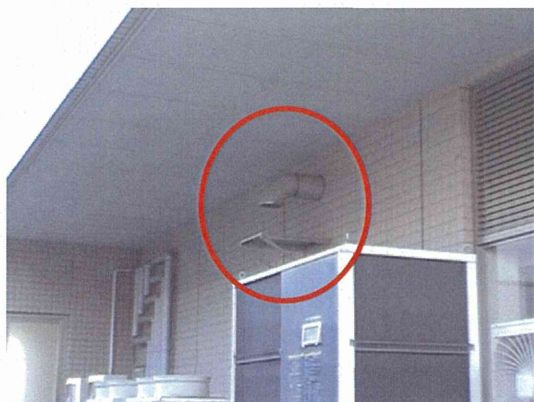
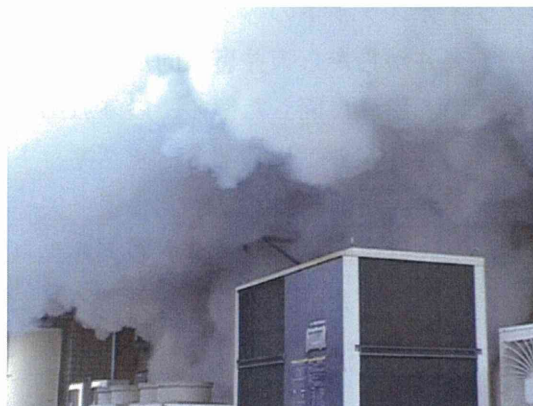
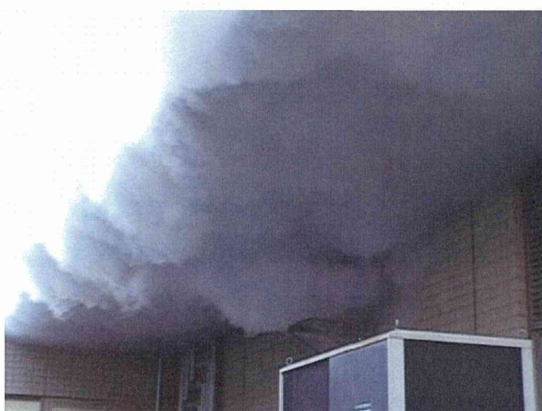
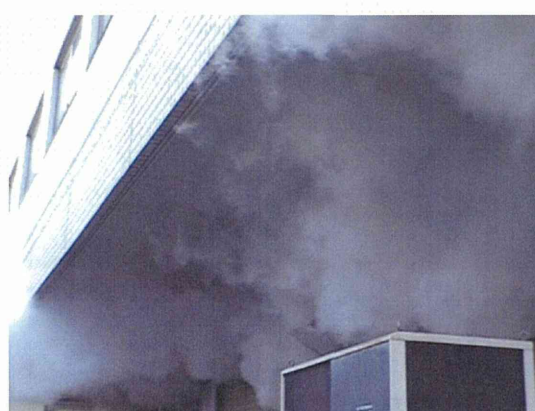
クエンチ前の屋外放出口 00:15

クエンチ直後のヘリウムの様子 00:18

約30秒後の様子

約5分後の治まり始めた頃の様子

このケースの場合、屋外放出口は軒下の奥に設置されている。また放出方向(このケースでは下方向)に平板が取り付けられているので、放出口下は、冷たいヘリウムガスが直接吹きかかることはないが、ヘリウムの白煙は軒下を埋め、窓のある建屋外面を舐めるように上昇して行く。事前にこのような流れの行く先についても予測をしておきたい。

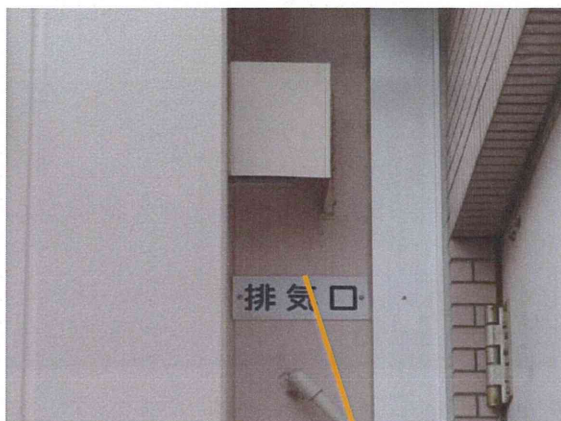
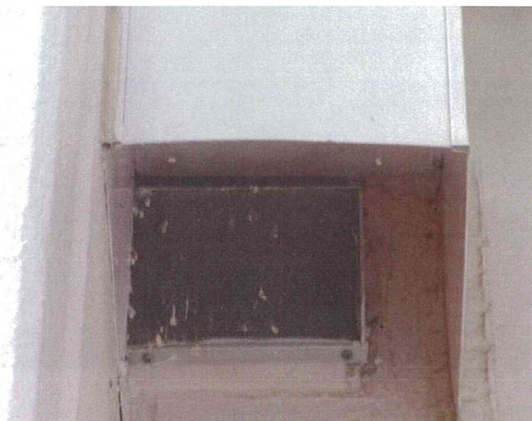
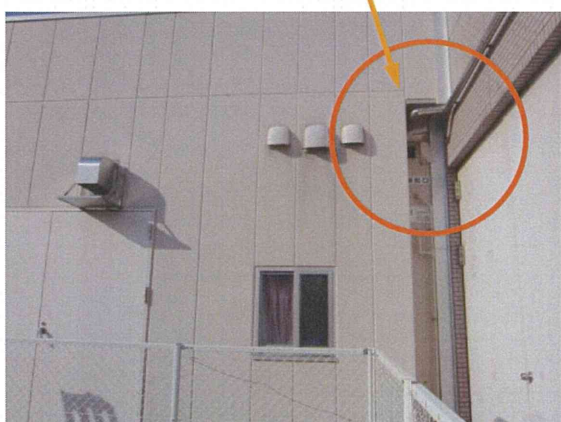
屋外放出口の設置場所

屋外放出口を下から覗いた内部の様子

屋外放出口部分は建屋の隙間にある。

その隙間内は敷地から離れると見えない。

このケースの場合、強制クエンチ前に屋外放出口を点検したところ、金網の網目は細かくかつゴミが付着していた。バースティングディスクが破裂したときの最大噴出量によって配管内圧が高まる可能性があったので、事前に金網を外した。放出配管：クエンチダクトの内圧が高まると、経路の途中で継ぎ目が外れる可能性があった。

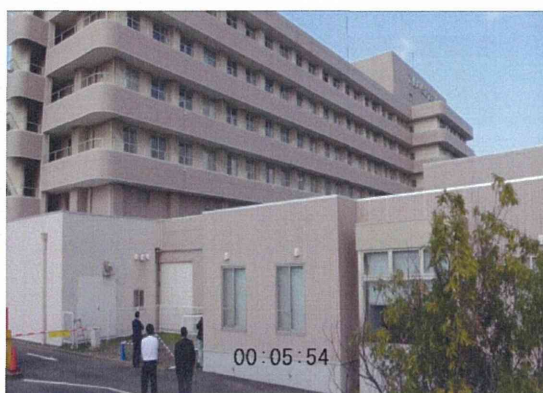
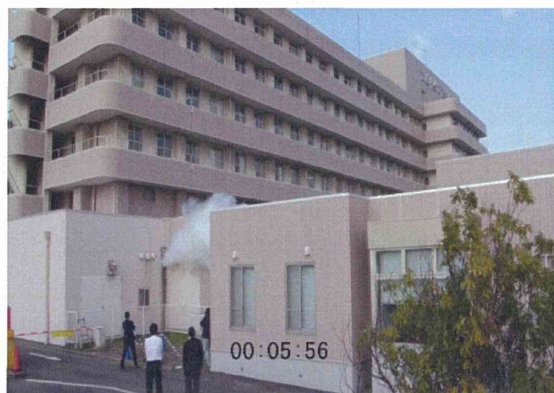
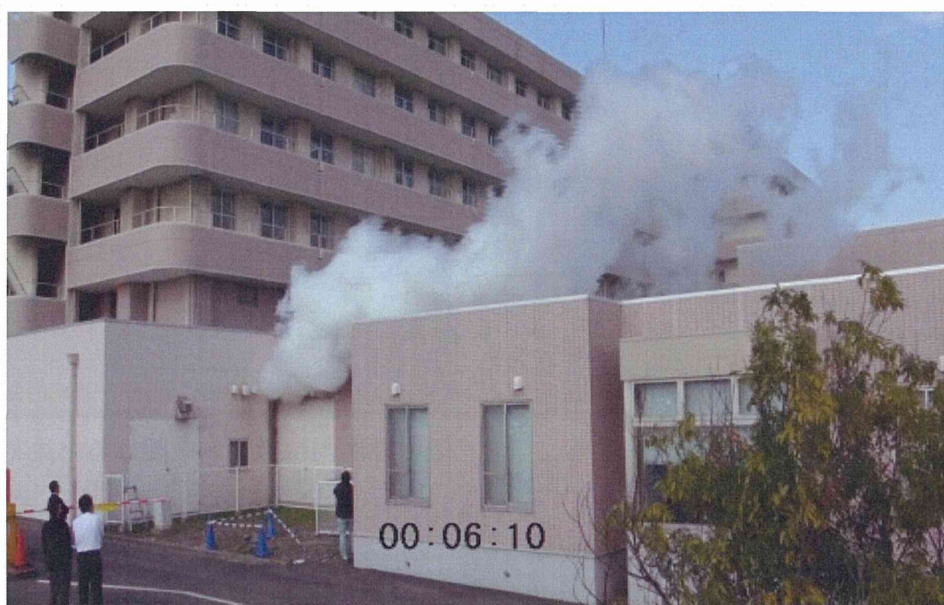
00:00:54 クエンチ直前

00:05:56 クエンチ直後

00:06:10 クエンチ発生約 15 秒後 既に白煙は建屋上にまで広がっている。

上の写真 2 枚は、左がクエンチ 2 秒後の白煙が出始めた時、右は約 15 秒後の放出がピークに向かう頃のもので、建屋全体との比較から、白煙はかなり遠方からも確認できることを承知しておく必要がある。ちなみに写真手前は車が行き来する構内道路である。

屋外放出口から噴射する白煙は、遠方から見ると火災発生時の煙のように見える。強制クエンチを実施する際は、院内関係者はもちろん、遠くの病棟、近隣住宅、消防関係者にも知らせておく必要が感じられる。

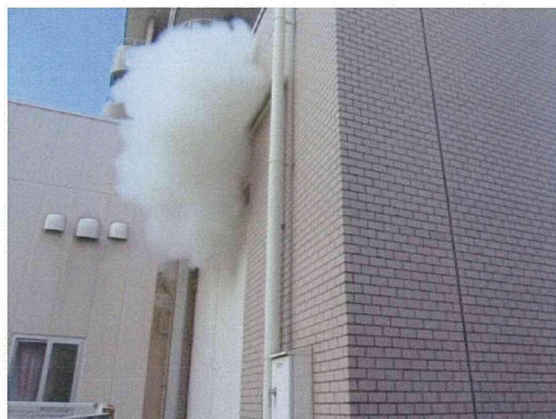
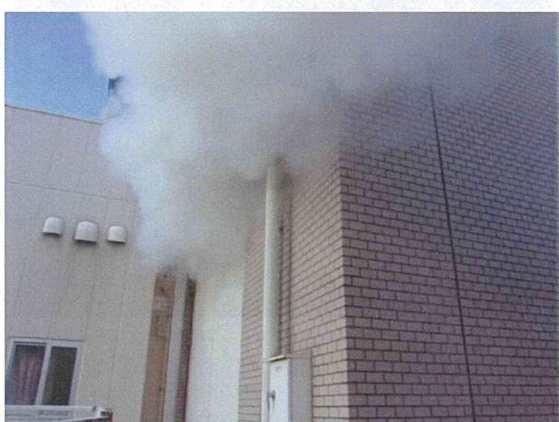
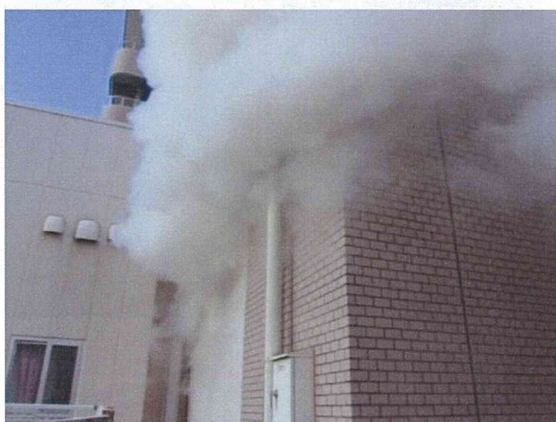
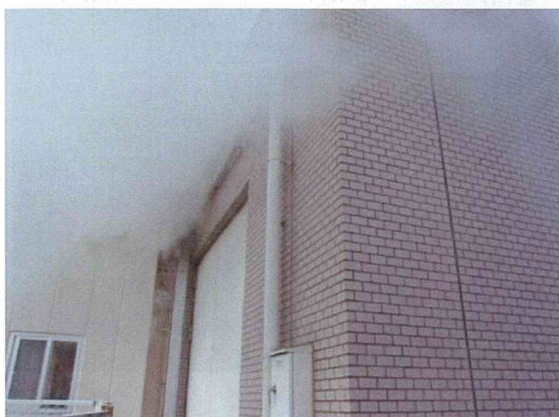
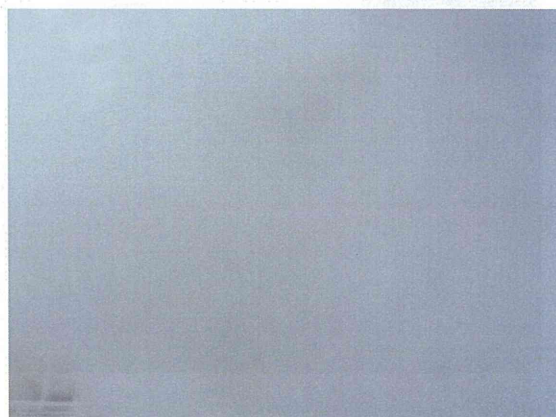
04:22 強制クエンチ直前

04:22a クエンチ発生直後

04:23 風に影響される白煙

04:55 撮影機材を白煙が覆った瞬間

今回、安全のために屋外放出口のカバーを外したので、放出口付近では建屋壁面から水平に噴出したが、壁面から離れたヘリウムの白煙は風に流され、方向を変えながら上昇していった。

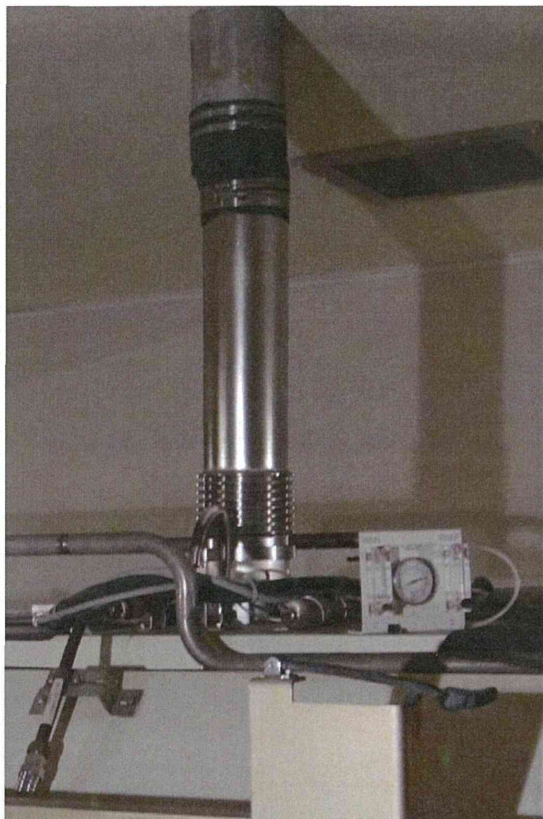
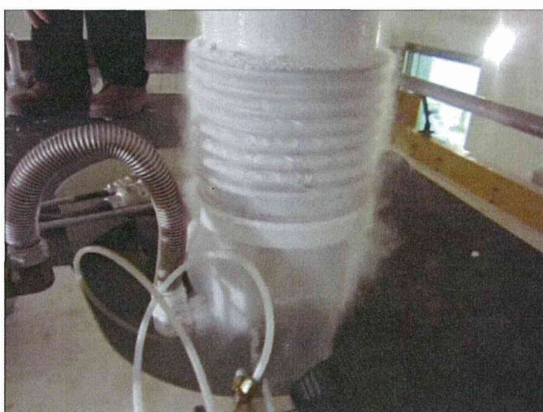
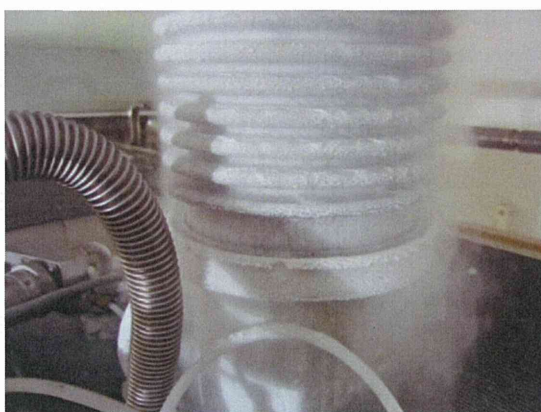
室内放出配管：クエンチダクト

クエンチ前

クエンチ発生数分後

クエンチによる内圧放出が治まりかけたときでも、しばらくは配管壁面での空気の液化は続いている。このケースではマグネット設置室内へのヘリウム漏れ出しは無かった。しかし大量の空気の液化現象は観測でき、その流れ落ちる先がマグネットを覆うカバー内部であり、視界から消えてしまうことが分かった。

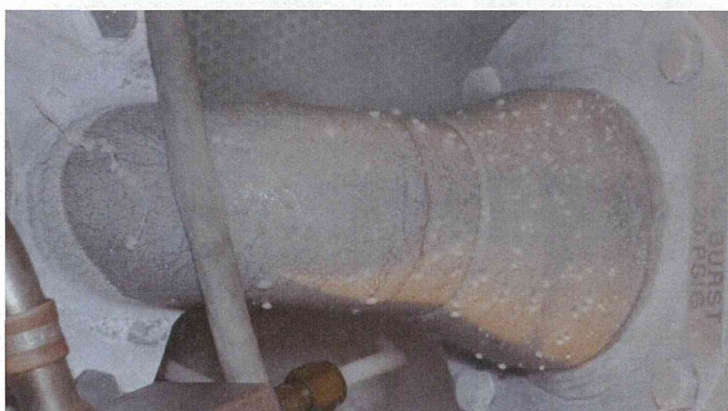
メイン放出配管

左の写真は上の写真の“メインの放出配管”を拡大したものであり、表面が濡れたようになっているのが分かる。これは液化された液体空気であり、配管下に回って流れ落ちている。

右の円形フランジ内には破裂板が挟み込まれている。

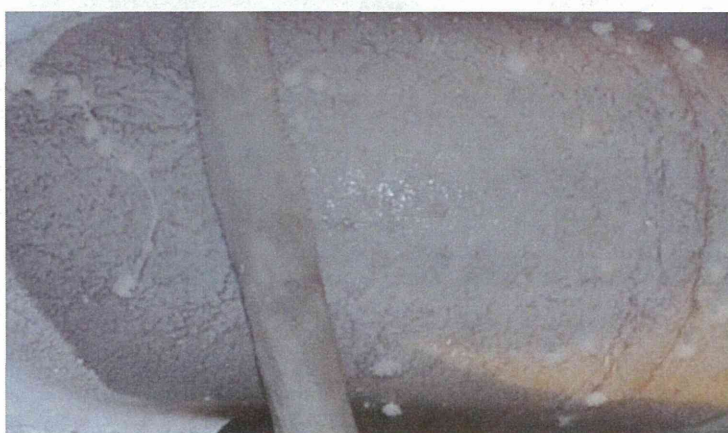
メイン放出配管表面の拡大写真

さらに表面を拡大すると、流れる液体空気に混ざって、酸素、窒素以外の気体が白い固体となって流れる様子が分かる。

この液体空気は重力にしたがって流れている。内圧が弱まるとこの液化現象も終わり、表面は白い霜で覆われる。

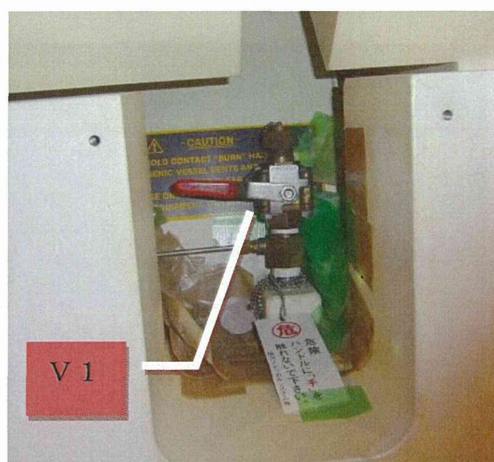
マグネットカバー内の圧力計、バルブ、内圧放出配管

ヘリウム排気系写真

ヘリウム注入系写真

RV : 逆止弁 V2 : 内圧開放弁 V1 : 内圧保持型注液ポート元弁
