厚生労働科学研究費補助金（地域医療基盤開発推進研究事業）  
分担研究報告書

超伝導型 MR 装置使用者へ提供すべきクエンチ予知のための工学的情報について

研究分担者 野口 隆志  
独立行政法人物質・材料研究機構  
超伝導線材ユニット マグネット開発グループ 特別研究員

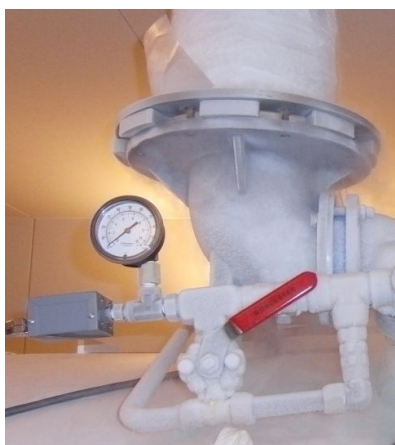
上の写真は2枚とも、強制クエンチ終了直後の様子で、圧力はともに大気圧付近を示している。クエンチ直後なので大量に霜が着いているが、ガス放出時に、霜が何処に着くかを考える参考なる。

および室外放出配管との接続部の点検  
これも同じく資料2を参照のこと。

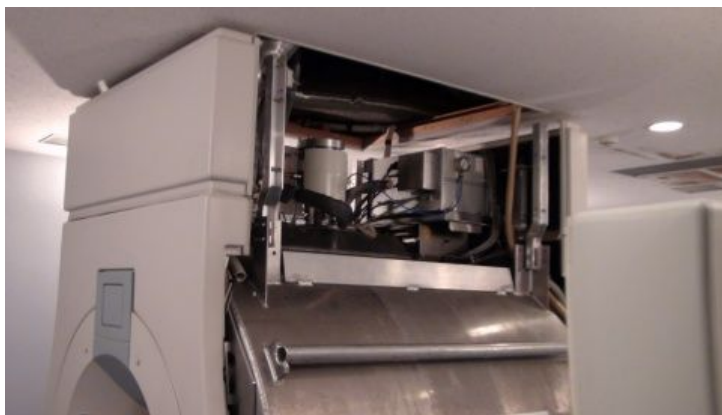
左の写真は、あるMR装置のマグネットの上部カバーとサイドカバーを外した状態で、中身は古いタイプのマグネットだが、カバー外形と外し方などはあまり変わっていない。

メーカー、型式によって外し方は異なるので、取扱説明書で確認しておく必要がある。

それら圧力計、内圧放出配管類はMR装置のマグネットカバーの内側にあり、通常運転時には確認できない。また各社各様のカバーであり、取り付け取り外し要領も異なっている。昨年度および今年度調査で、既設MR装置撤去を他社メーカーのサービス員の手で行われるケースを4件経験したが、いずれもカバー取り外しには苦戦し、撤去を前提にしていたゆえ、一部を破壊しなければ外せないケースもあった。このことから、メーカーごとにカバーの形式が異なることを承知しなければならない。ただしメーカーが提供するメンテナンスマニュアルにはその手順が記

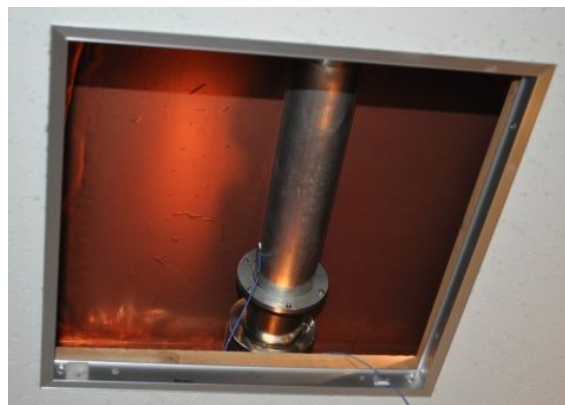
資料3 天井裏の屋外放出配管と大量放出時にできる液体空気の様子

クライオスタットのヘリウム放出口の配管は、天井から天井裏へ向かう配管と取り合い、屋外に面した壁の、屋外放出口へ続く。この室外へ出る部分もマグネットカバーを外さないと目視できない。

右の写真は、マグネット室内の天井裏点検口から見上げた、天井裏配管である。このケースの点検口は開口部がかなり広い。

MR用超伝導マグネットの設置室内から、屋外放出口までの、建物内ヘリウムガス放出配管経路を、よく承知している使用者は少なかった。この経路が長いかわりに、何処を通過して何処で曲がり、何処から屋外に出ているかは、クエンチ前に承知しておきたいことのひとつである。この天井裏配管の表面でも、大量の空気が液化し流れ落ちる様子を観測し

ている。その様子を資料3に示す。

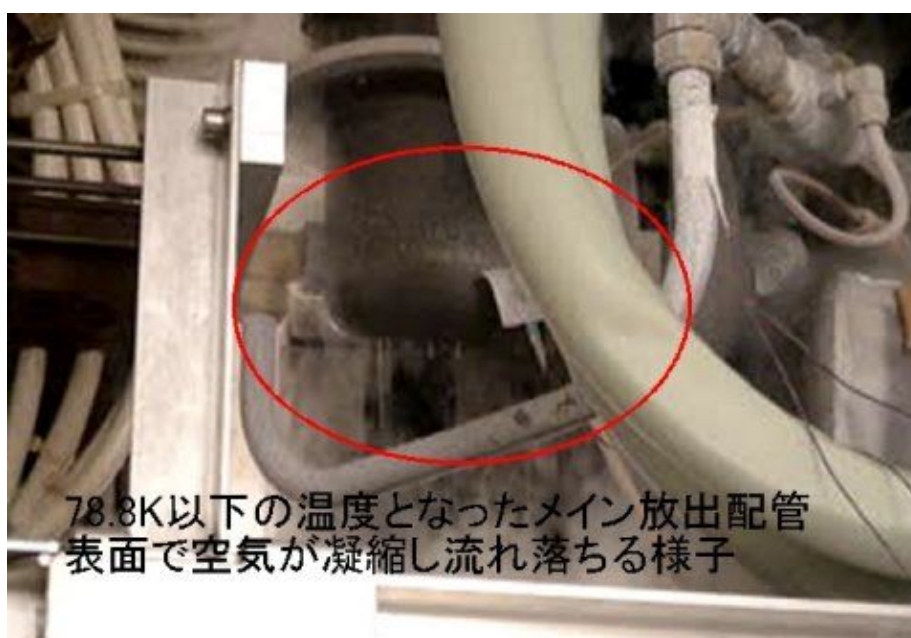
上部カバー内でも液体ヘリウム槽内圧の放出口周辺で、液体空気が流れ落ちている。この液体空気が流れ落ちる先が凹状の形をしていると、そこに液体窒素、液体酸素の混合液が溜まり、やがて窒素が蒸発し液体酸素のみとなって危険である。

クエンチ前にこの部位の点検が必要な理由は、クエンチ時に発生する配管外表面での空気の液化時に、液体となった空気成分：液体酸素、液体窒素が、流れ落ちる先に受け皿となる部分が在るか否か知っておくことにある。また外観上、修復・補強が必要な箇所には事前に作業をしておきたい。あるいはそこからガスヘリウムが多少漏れ出す可能性を承知しておく必要がある。実際、強制クエンチ立合い調査で、多少ではあるが3例の漏れ出しを観測している。

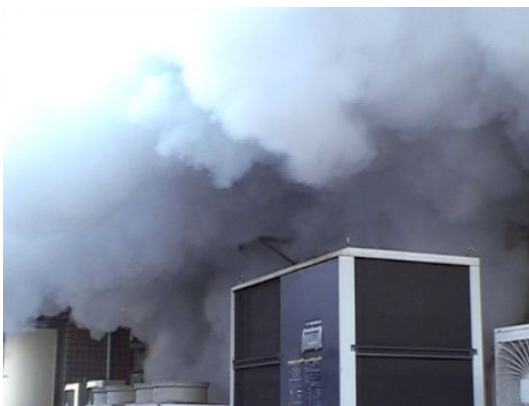
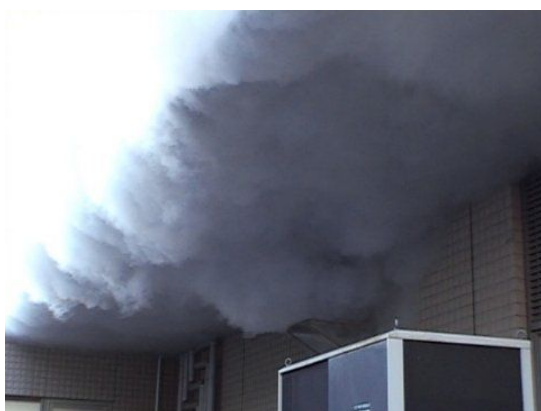
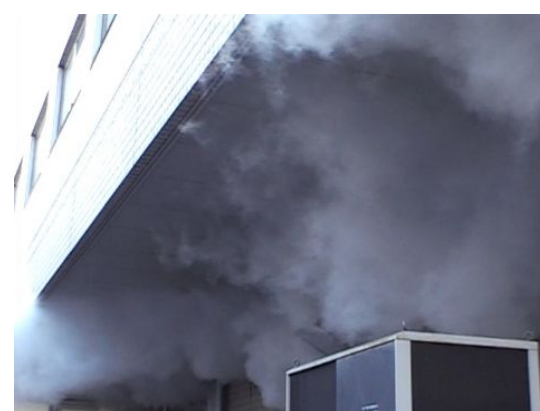
資料4 屋外放出口形状とクエンチ時の放出ヘリウムの振る舞い例

クエンチ前の屋外放出口 00:15

クエンチ直後のヘリウムの様子 00:18

約 30 秒後の様子

約 5 分後の治まり始めた頃の様子

このケースの場合、屋外放出口は軒下の奥に設置されている。また放出方向(このケースでは下方向)に平板が取り付けられているので、放出口下は、冷たいヘリウムガスが直接吹きかかることはないが、ヘリウムの白煙は軒下を埋め、窓のある建屋外面を舐めるように上昇して行く。事前にこのような流れの行く先についても予測をしておきたい。

屋外放出口の例と、クエンチ発生時のヘリウムガスの様子を資料4に示す。ここには今回映像分析をした昨年度(2012)の調査情報と、今年度(2013)追加調査した情報を紹介する。

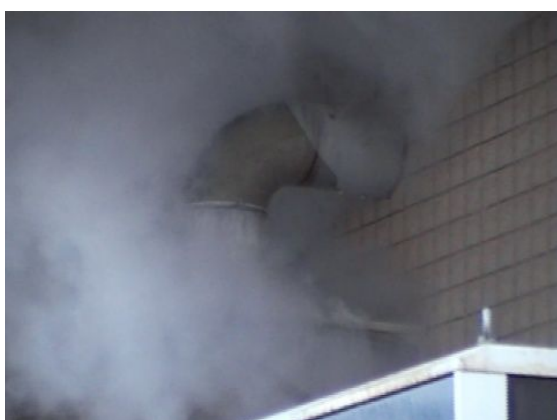
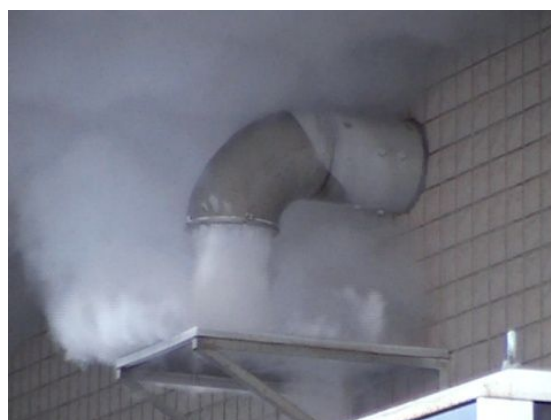
放出口の様子 1 . 05:04

放出口の様子 2 . 05:19

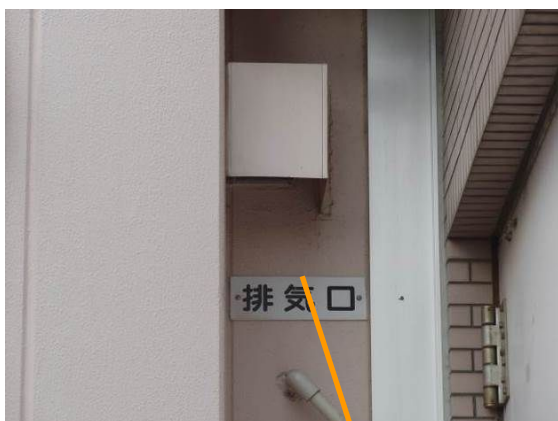
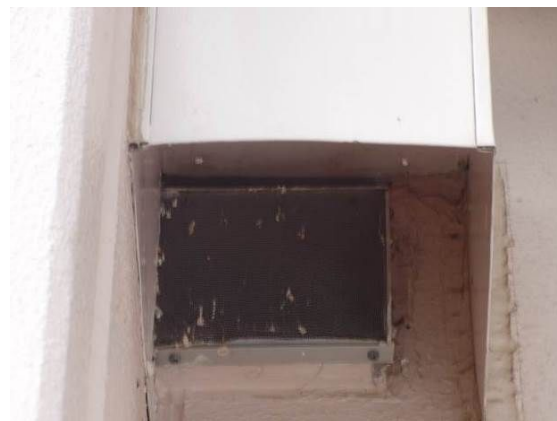
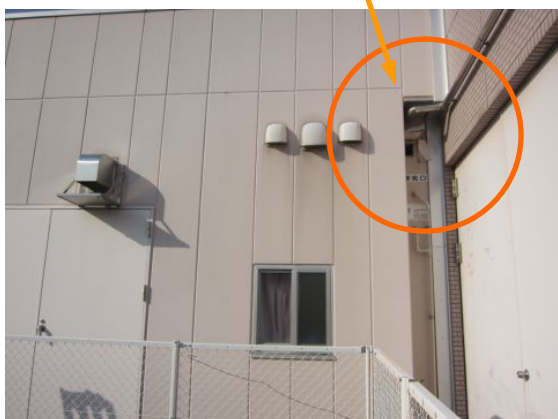
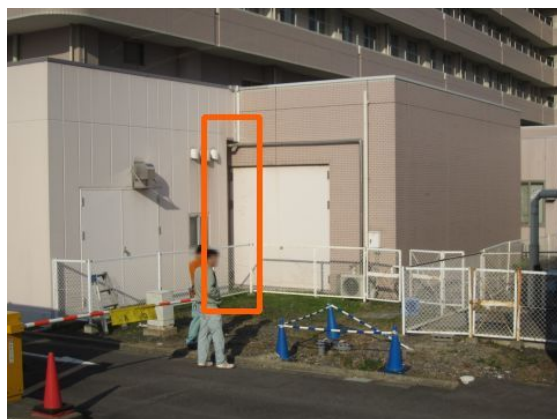
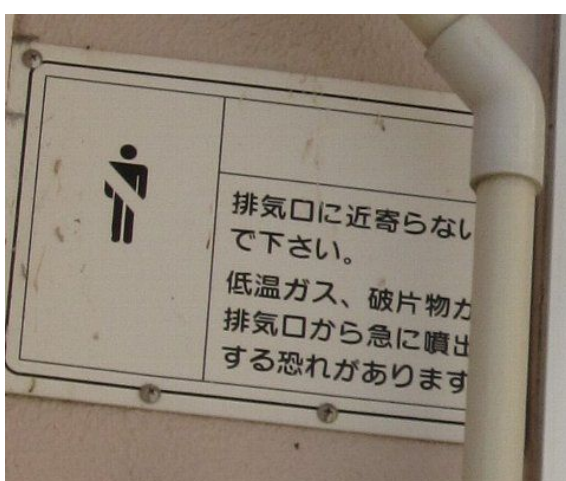
資料5 2013年度実施調査取得情報

屋外放出口の設置場所

屋外放出口を下から覗いた内部の様子

屋外放出口部分は建屋の隙間にある。

その隙間内は敷地から離れると見えない。

このケースの場合、強制クエンチ前に屋外放出口を点検したところ、金網の網目は細かくかつゴミが付着していた。パースティングディスクが破裂したときの最大噴出量によって配管内圧が高まる可能性があったので、事前に金網を外した。放出配管：クエンチダクトの内圧が高まると、経路の途中で継ぎ目が外れる可能性があった。

また建屋外壁に取り付けられた放出口カバーも、接合部分が傷んでいたことと、下向きに放出すると他の配管など建造物を傷

める可能性があったので事前に取り外した。そのため放出ヘリウムガスは、建屋壁面から水平に噴出することとなった。

認を行った。排気口は病院裏手にあり、マグネットからの配管長さは約 5m 程度で、ヘリウムの排気量はかなり多いため、排気のフードが飛ぶ可能性もあり、また、排気口の金網も目詰まりしている状況だったので、フードや金網を取り外した。マグネットの内圧は 0.4 psi で、クエンチさせる前に開放し、内圧を下げて、排気の確認を行った。

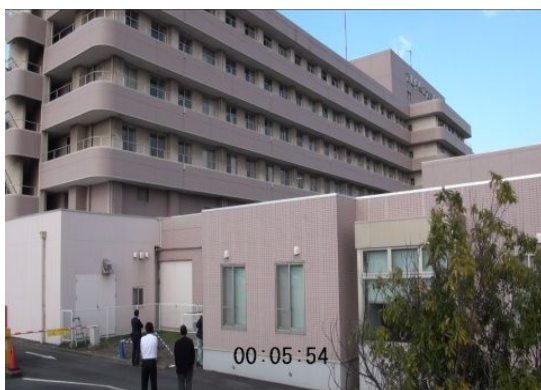
## 高層病棟とクエンチ時に放出されるヘリウムの白煙

00:00:54 クエンチ直前

00:05:56 クエンチ直後

00:06:10 クエンチ発生約 15 秒後 既に白煙は建屋上にまで広がっている。

上の写真 2 枚は、左がクエンチ 2 秒後の白煙が開始した時、右は約 15 秒後の放出がピークに向かう頃のもので、建屋全体との比較から、白煙はかなり遠方からも確認できることを承知しておく必要がある。ちなみに写真手前は車が行き来する構内道路である。

屋外放出口から噴射する白煙は、遠方から見ると火災発生時の煙のように見える。強制クエンチを実施する際は、院内関係者はもちろん、遠くの病棟、近隣住宅、消防関係者にも知らせておく必要が感じられる。

噴出する白煙(冷たいヘリウムガス)は、隣接する高層階病室からも観察されたとのことであった。また室外放出口の配管とクライオスタット放出口は鉛直の直管で、途中にベロ-形状のフレキシブルホースがあり、その外面では大量の液体空気が発生した。

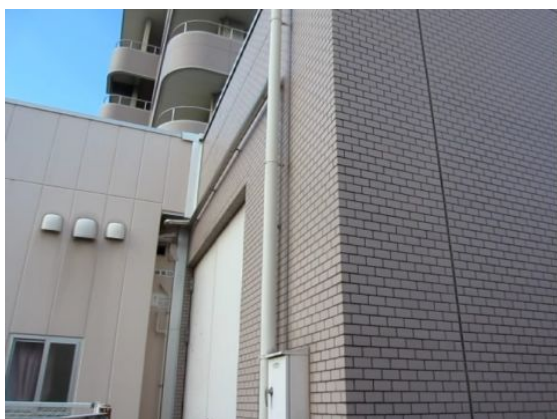
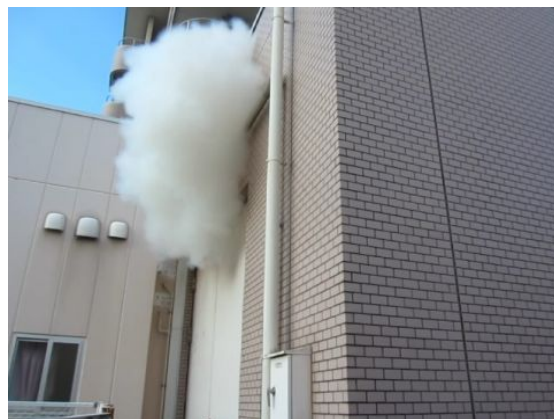
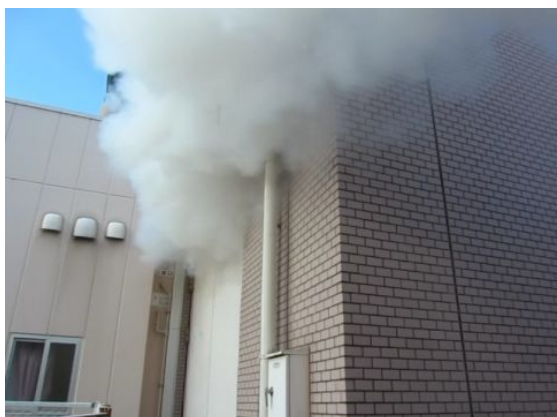
屋外放出口ほぼ正面から見た噴出ヘリウムの様子

04:22 強制クエンチ直前

04:22a クエンチ発生直後

04:23 風に影響される白煙

04:55 撮影機材を白煙が覆った瞬間

今回、安全のために屋外放出口のカバーを外したので、放出口付近では建屋壁面から水平に噴出したが、壁面から離れたヘリウムの白煙は風に流され、方向を変えながら上昇していった。

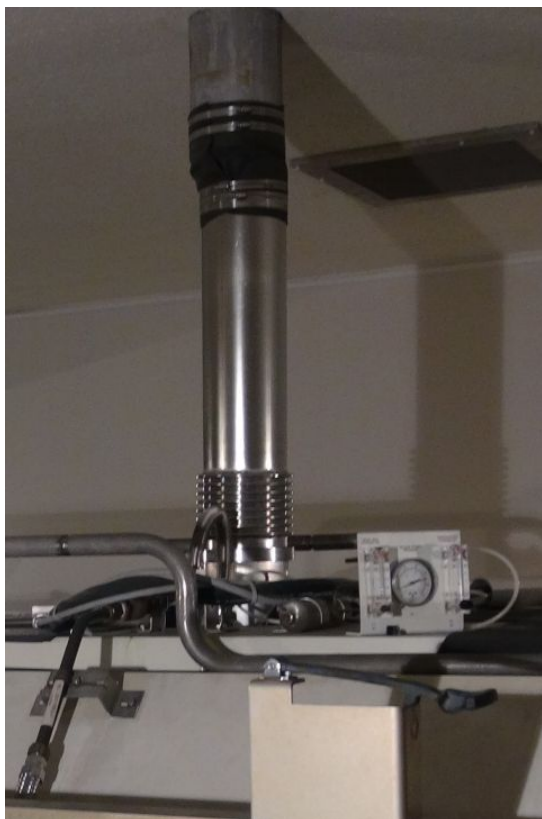
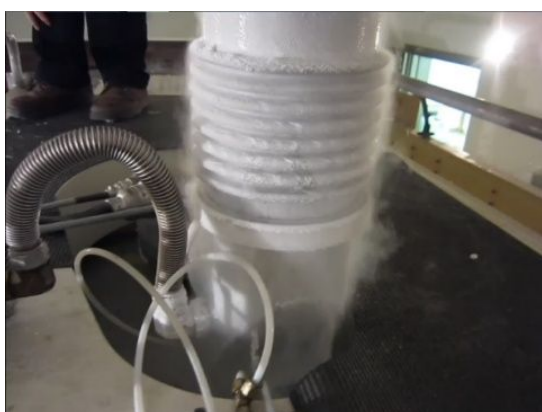
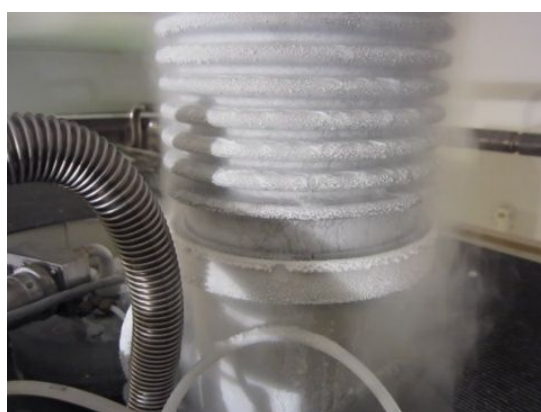
## 室内放出配管：クエンチダクト

クエンチ前

クエンチ発生数分後

クエンチによる内圧放出が治まりかけたときでも、しばらくは配管壁面での空気の液化は続いている。このケースではマグネット設置室内へのヘリウムの漏れ出しは無かった。しかし大量の空気の液化現象は観測でき、その流れ落ちる先がマグネットを覆うカバー内部であり、視界から消えてしまうことが分かった。

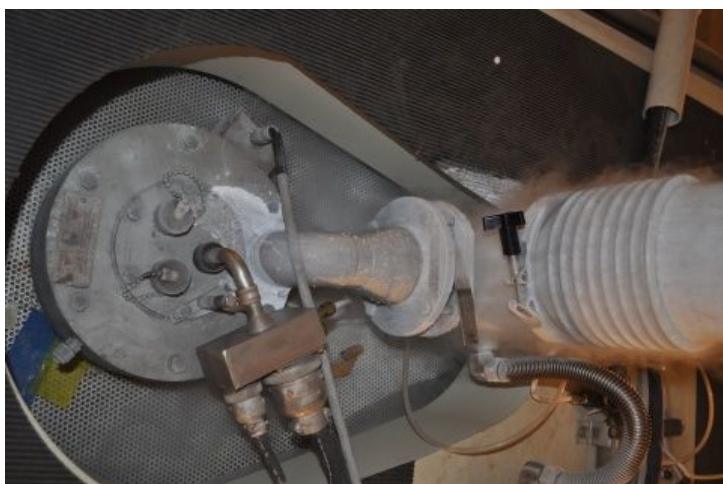
クライオスタット上部を真上から見た写真

マグネット上部の放出配管表面で液体空気・固体空気ができる様子

クエンチによって増加した内圧は、クライオスタット上部のメインの放出配管に付いた破裂板：バースティングディスクを動作(破裂)させ、室外放出配管(クエンチダクト)を通して室外へ出てゆく。その間に放出路の配管表面に液体空気ができる。

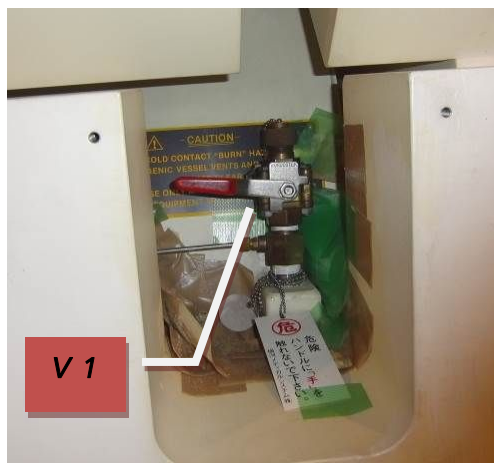
マグネットカバー内の圧力計、バルブ、内圧放出配管

ヘリウム排気系写真

ヘリウム注入系写真

RV : 逆止弁 V2 : 内圧開放弁 V1 : 内圧保持型注液ポート元弁

断熱真空層へ微量のヘリウムガスを注入すると、蒸発ガスの流れる音が大きくなり、放出配管表面に着氷が観測され、内圧計も上昇したがバースティングディスクは破れなかった。バースト圧より低く設定されている逆止弁が作動して室内にヘリウムガスが噴き出したので逆止弁を抑え、室内にヘリウムガスが排出しないように処置した。
