特別寄稿

東日本大震災により被災したMR検査室を訪ねて —被災地から伝えたいこと

第 41 回日本磁気共鳴医学会大会ワークショップ 震災時の地域医療を支える MR 検査の安全確保

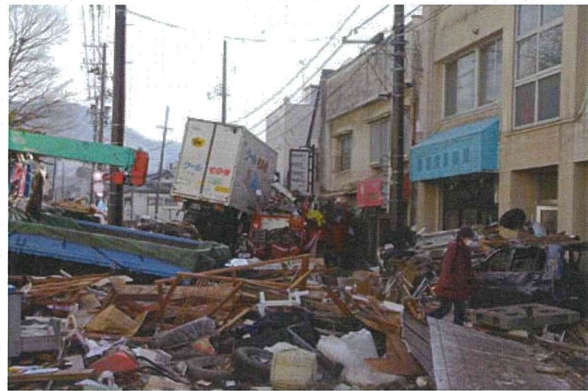
図2 津波による浸水直後の病院前の状況(岩手県)
津波による浸水が引いた時点(平成23年3月14日撮影)での病院(釜石市内)前の様子。この病院前では瓦礫の除去がまだ始まっておらず、車両の通行は不能、歩行も危険な状態であり、救援物資や機材の搬入に大きな障害となっている。市内の主幹道路の一部では、重機により瓦礫を押しつけて、暫定的に開通し始めていた。

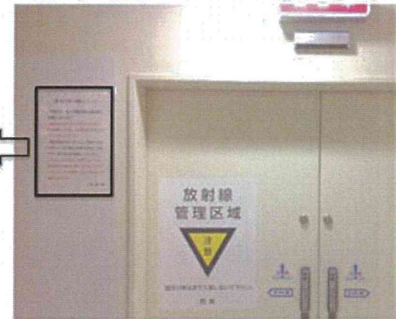
図4 緊急地震速報の導入を周知する掲示の例

緊急地震速報が施設に導入されていることを知らせる掲示の例。警報が発せられカウントダウンが始まってからの時間を有効に使って防御効果を高めるためには職員だけでなく、来訪者にも周知しておくことが重要である。
