3. ③ギ酸ミストの発生部分の検討

III. 無機質繊維除去処理装置の性能評価試験（無機質繊維除去処理装置の構成）

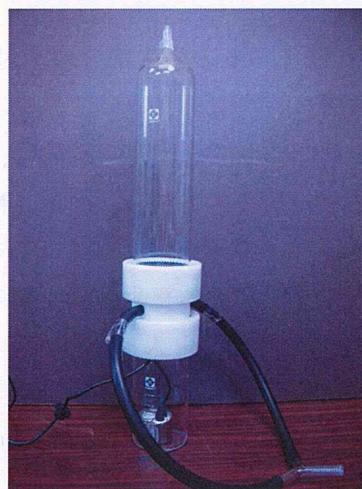
写真 25 ギ酸前処理発生装置の概要

ミストの発生部分の確認試験は、写真 25 に示すとおりミスト混合部はMANo.2を装着し、試料導入部分はILNo.1を装着して、さらにギ酸ミストの発生装置を装着して、容器に10%のギ酸を入れ、ネブライザーをONにしてギ酸ミストを発生させ、2L/minの吸引流量でミスト混合部上方から30分程度連続的に吸引し、発生することを確認した。

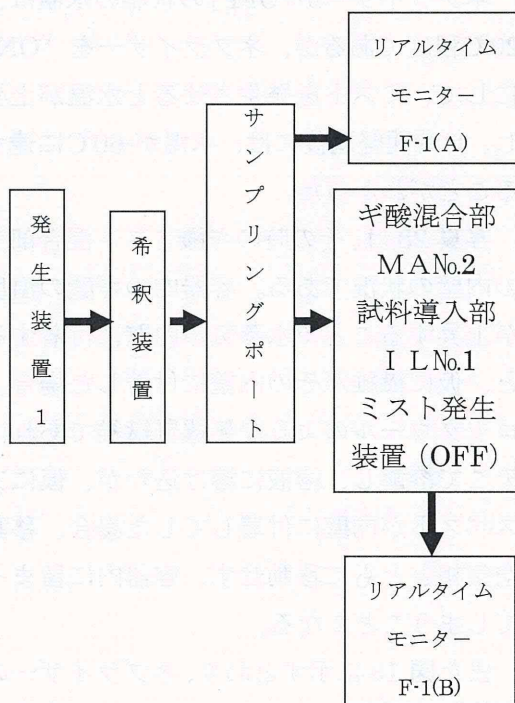
図 11 サンプリング系統図

次にロックウールを使用し、図 11 に示すサンプリング系統図に接続した。

発生装置でロックウールを発生させ、希釈装置に送り込み、最終的に二口に分岐するサンプリングポートへ送り込んだ。

一方は直接リアルタイムモニター(A)に接続し、他方はギ酸処理装置(「ギ酸試料導入部」と「ギ酸混合部」と「ミストの発生部」)を接続し、ネブライザーをOFFの状態ですら10分間測定を行い、リアルタイムモニター(A)、リアルタイムモニター(B)のカウント値を確認した。

ネブライザーがOFFの状態にもかかわらず、リアルタイムモニター(A)は10分間値が222カウントであるのに対し、リアルタイムモニター(B)は「0」カウントのままであった。

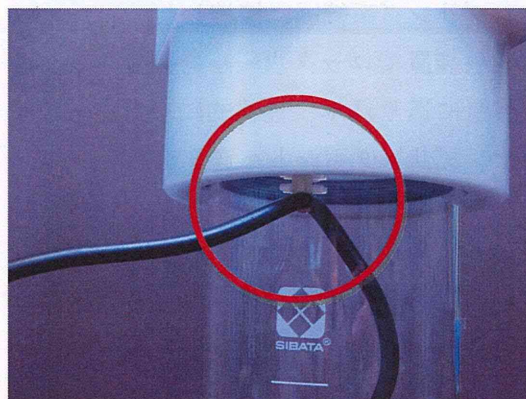
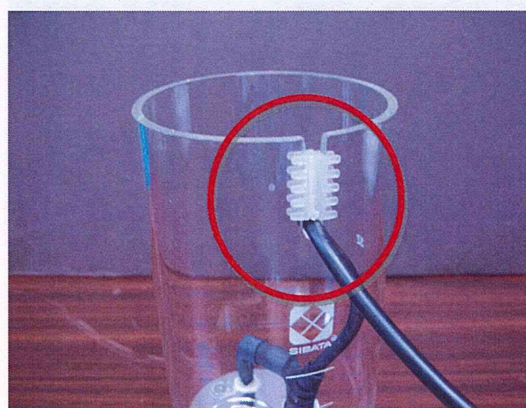
ギ酸ミスト発生部分の構造を確認した結果、写真 26 および写真 27 に示した通り、AC電源コードの出口付近からギ酸溶液が漏れることがわかった。そのためこの部分から内部に空気が取り込まれ、入り口が3か所あることになり、ロックウールを含む移動空気相の流量のバランスが悪くなり、うず流が発生しにくくなっているものと考えられる。

写真 26 ギ酸ミスト発生装置の問題点 (1)

写真 27 ギ酸ミスト発生装置の問題点 (2)

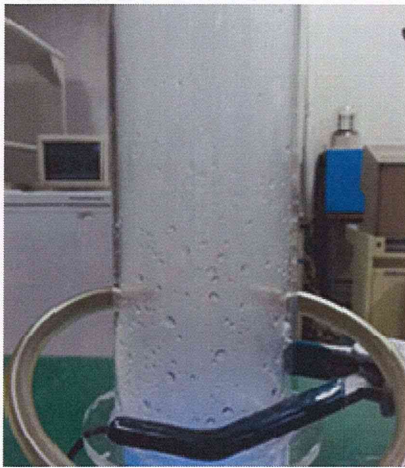
写真 28 ギ酸ミスト混合部分の内壁の状況

写真 28 は、その時のギ酸ミスト混合部分の内壁の状況である。容器内のギ酸の温度が上昇することで水蒸気が内壁に付着すると、仮に繊維がその内壁に付着した場合、ロックウールのような無機質繊維であればそこで溶解し、溶液に溶け込むが、仮にアスベストが内壁に付着してした場合、移動空気相とともに移動せず、容器内に留まってしまうことになる。

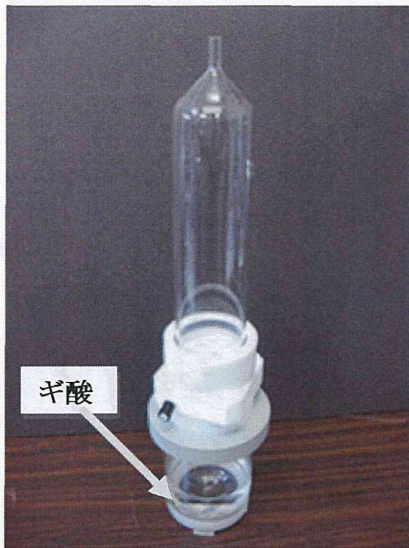
写真 29 および写真 30 にギ酸前処理装置の外観を示した。写真 30 は水槽に発振子が埋め込まれ、そこに水を入れた状態である。

写真 29 超音波ネブライザーの概要

写真 30 ミストの発生部分の概要

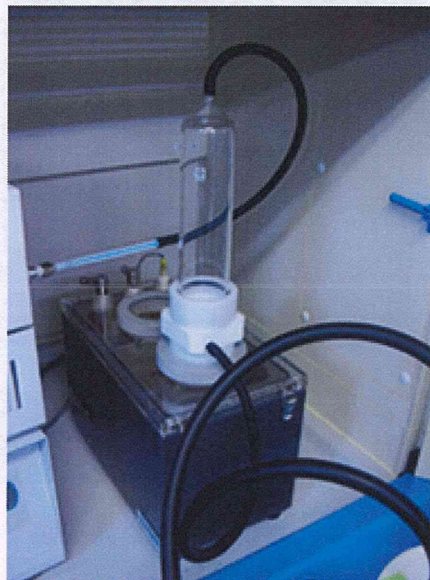
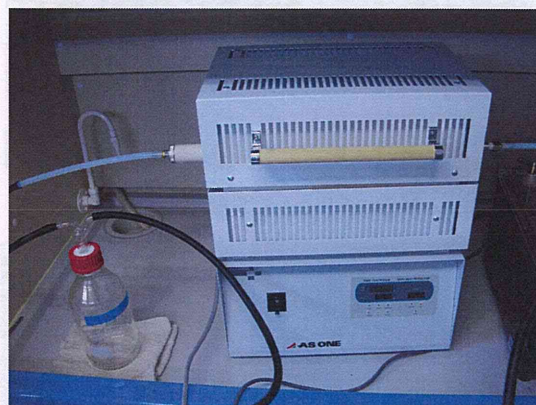
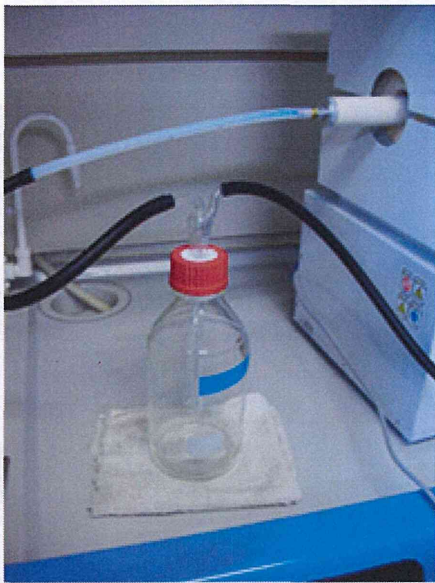
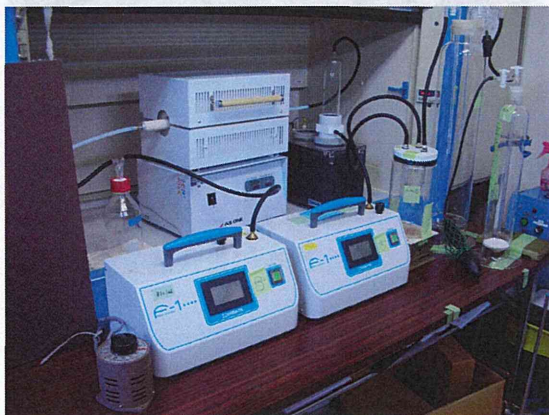
図 15 にサンプリング系統図を示した。また、写真 32 から写真 36 に各装置の写真と写真 35、写真 36 に全体の装置の概要を示した。

写真 32 サンプリング系統図
(無機質繊維除去処理装置)

写真 33 サンプリング系統図
(加熱装置：改造型管状電気炉)

写真 34 サンプルング系統図
(冷却部分：液滴トラップ)

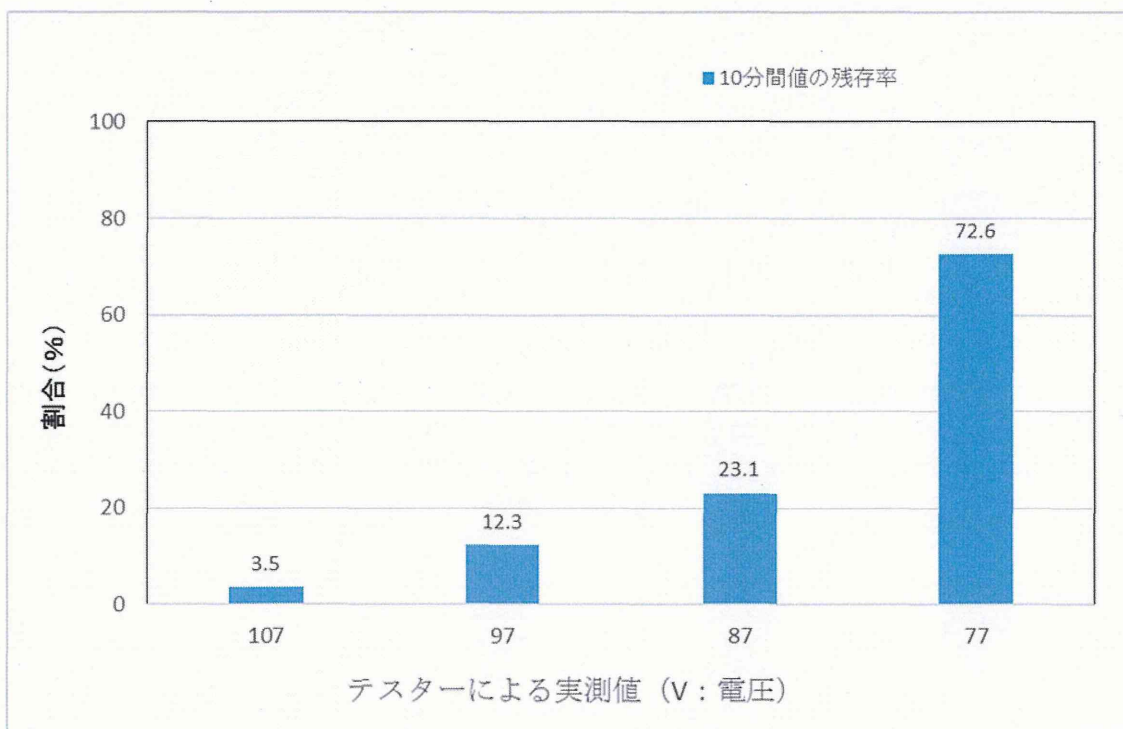
図17 ギ酸処理装置による電圧別のロックウールの残存率

図 17 は、各電圧別に 5 回の平均値のロックウールの残存率を示した。

表 9 と図 17 から 5 回の平均を比較すると、スライダックの目盛りが 70V (実測値が 77V) では、残存率が 72.6%であり、27.3%しかロックウールを除去できなかった。スライダックの目盛りを 80V ((実測値が 87V) にすると残存率が 27.1%で、ロックウールの除去率が大幅に改善され 72.9%になった。

さらにスライダックの目盛りを 90V (実測値が 97V) にすると残存率が 12.3%になり、87.7%のロックウールが除去でき、スライダックの目盛りが 100V ((実測値が 107V : 通常の電圧) では、残存率が 3.5%となり、ロックウールの除去率が 96.5%とほぼ 100%に近く除去できることが確認できた。

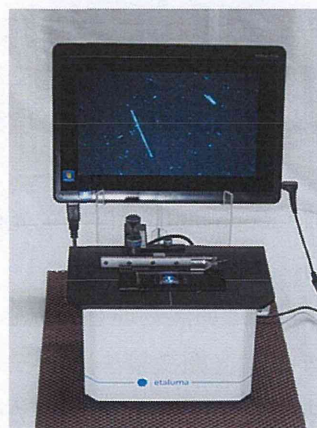
写真39 Lumascope 500-AS (Etaluma社製)

顕微鏡観察に使用した機器は、位相差蛍光顕微鏡：Primostar（Carl Zeiss社製：位相差モード、蛍光モードで同視野を観察）、小型蛍光顕微鏡：Lumascope 500-AS（Etaluma社製：アスベスト仕様）を使用して観察した。

接眼レンズ10倍、対物レンズ40倍の総合倍率400倍で検鏡した。（写真38および写真39参照）

また Lumascope 500-AS は、蛍光観察の写真のみを示した。
