4. 建築工事業における「墜落・転落」災害と建物一部損壊被害との関係性

## 第4章 ニュージーランド・カンタベリー地震後の

### 復旧・復興工程と労働災害防止対策の実態調査

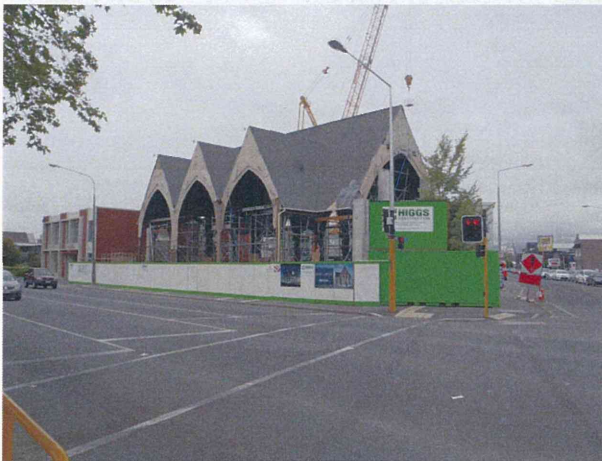
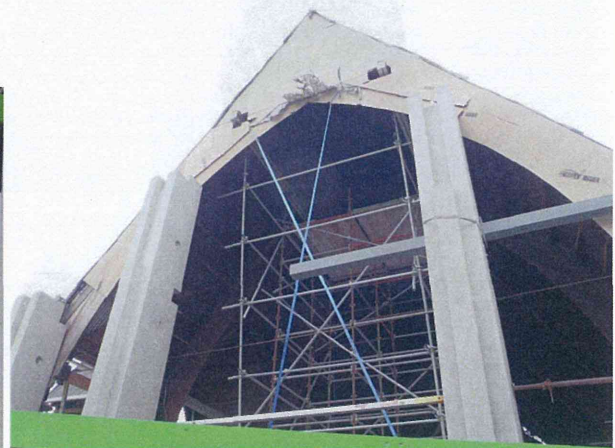
写真-4.1 Knox Church

1902年に R. W. England によって設計されたゴシック調のレンガ造りの教会であったが、地震によりレンガ造りは大規模に被災。現在、現代の様式と材料で再建中とのことである。

Knox Church（遠撮）

Knox Church（近撮）

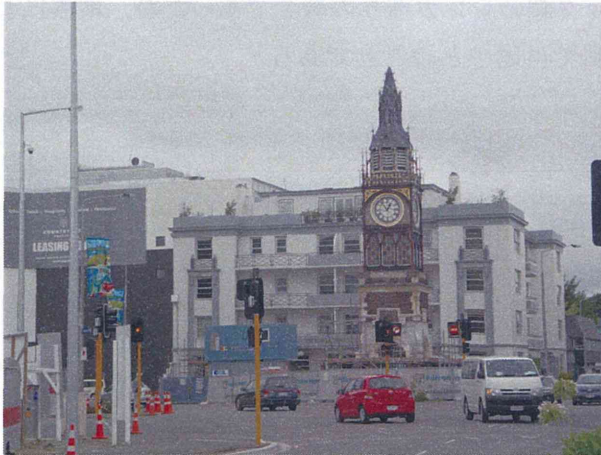
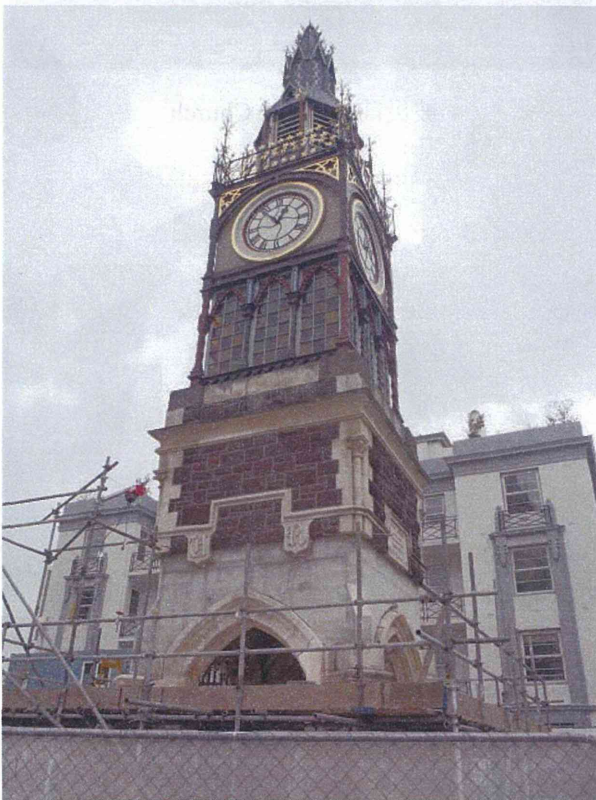
写真-4.2 Victoria Clock Tower

時計の針は、2011 年 2 月の地震発生時刻で止まっている。Victoria Clock Tower は、構造上の損傷と石造物の損傷を受けて現在修復中であった。

Victoria Clock Tower (遠撮)

Victoria Clock Tower (近撮)

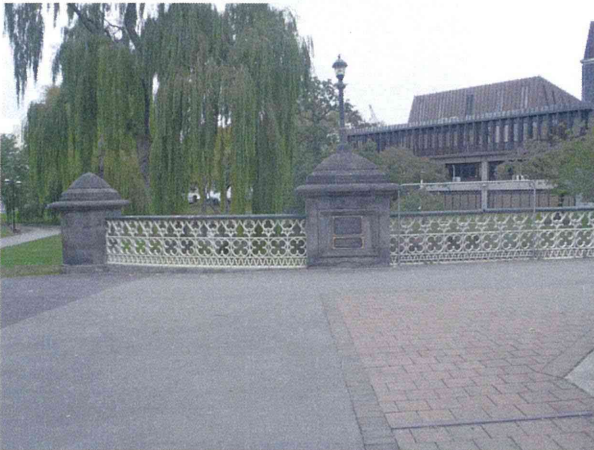
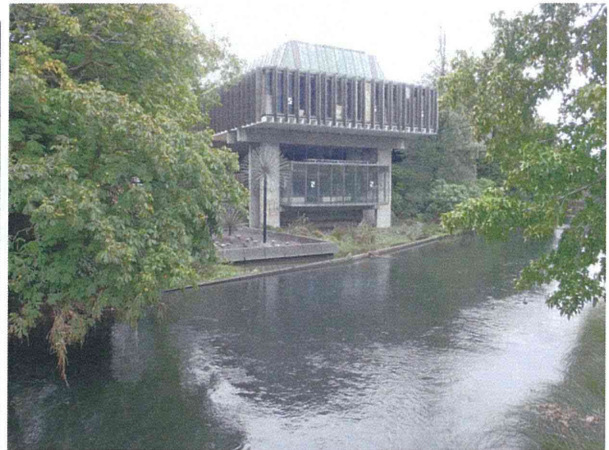
写真-4.3 Christchurch Town Hall

ビクトリア・スクエアに隣接する Christchurch Town Hall は 1965 年に設計され、1972 年にオープンした建物であり、南半球最大規模を誇るメインホールや劇場、大小会議場、宴会場、レストランなどの設備を併設していた。しかし、建物は地震による液状化現象によってエイボン川へ側方流動（水平移動）し、重大な損傷であったことから、閉鎖された。

エイボン川岸壁が沈下している

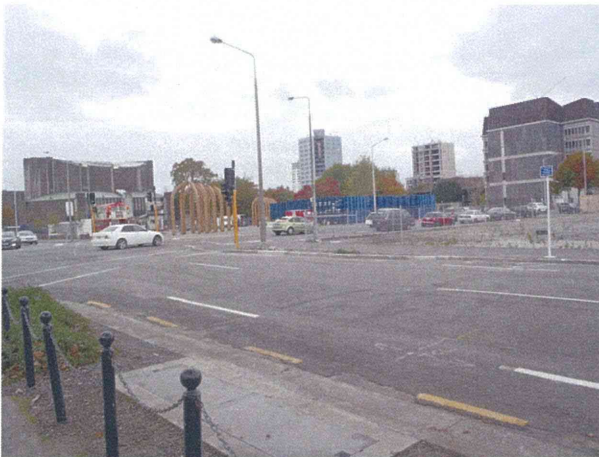
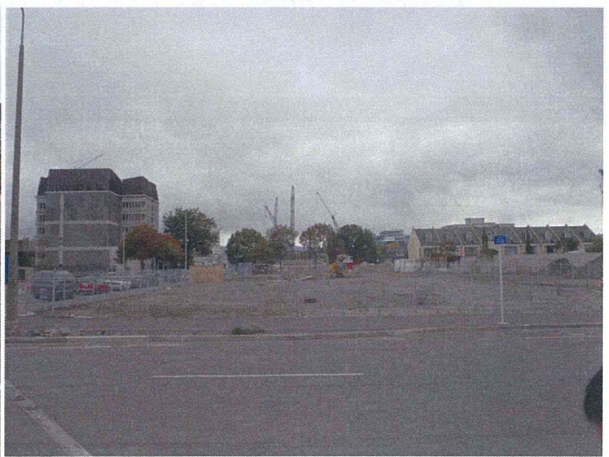
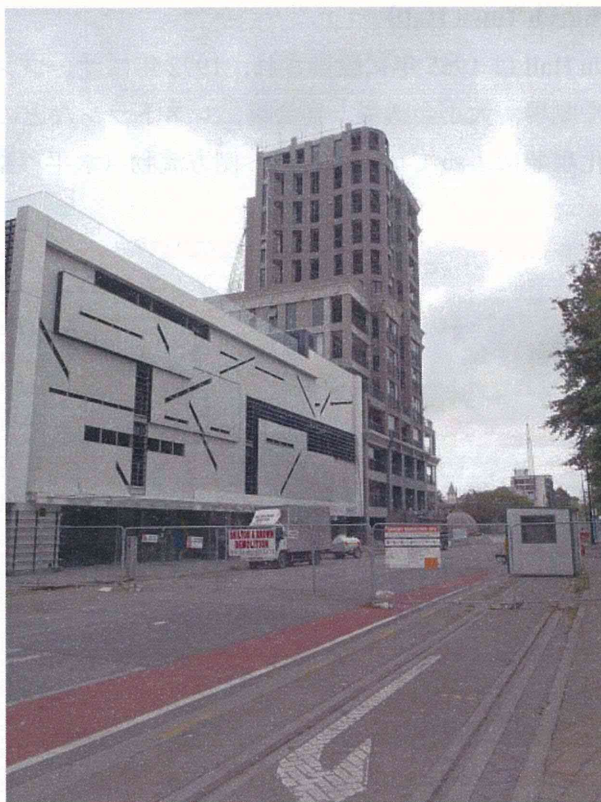
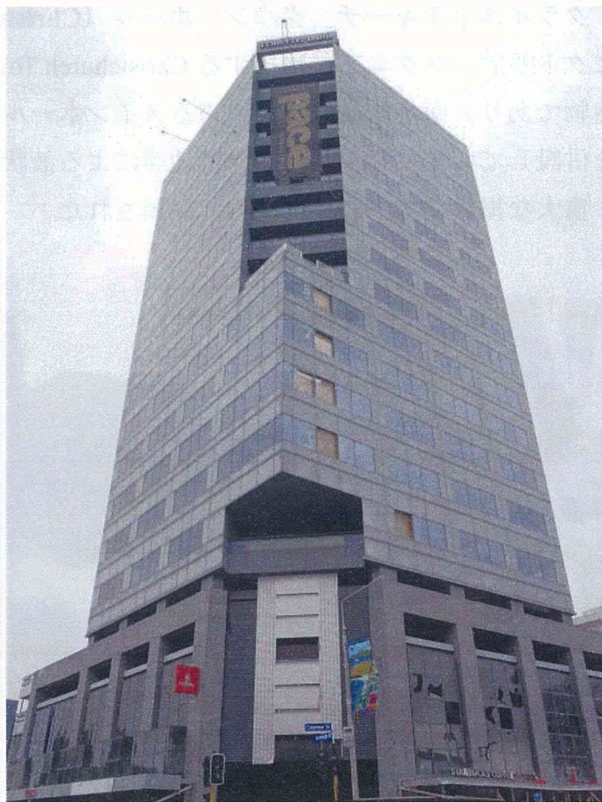
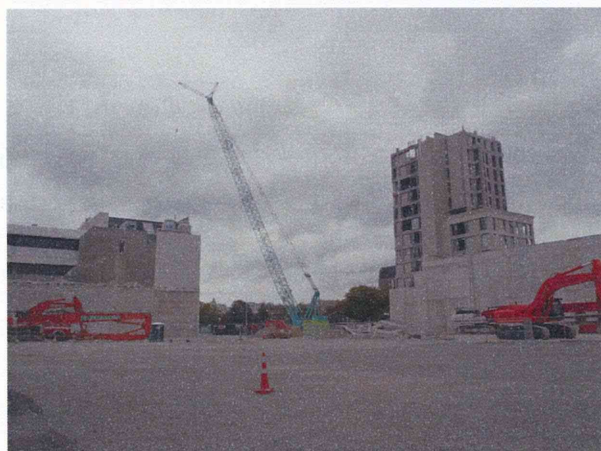
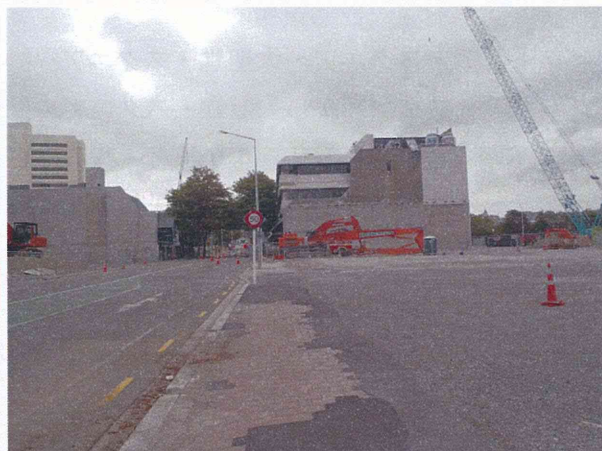
写真-4.4 ビクトリア・スクエア～大聖堂・スクエア

ビクトリア・スクエアから大聖堂・スクエアの間の状況を下記に示す。この間の地域は 2013 年 6 月 30 日まで Red Zone として立ち入り禁止区域に指定され、多くの建物が解体されて更地となっている。なお、まだなお残っている建物は、①保険会社と持ち主の補償金額が未解決、②解体中にアスベスト等が発見された のいずれかのようなのである。

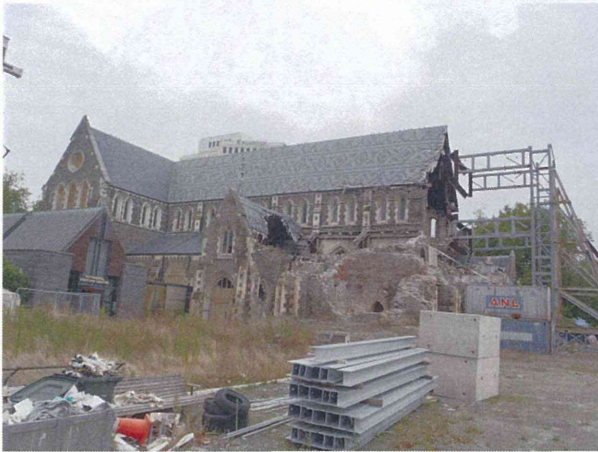
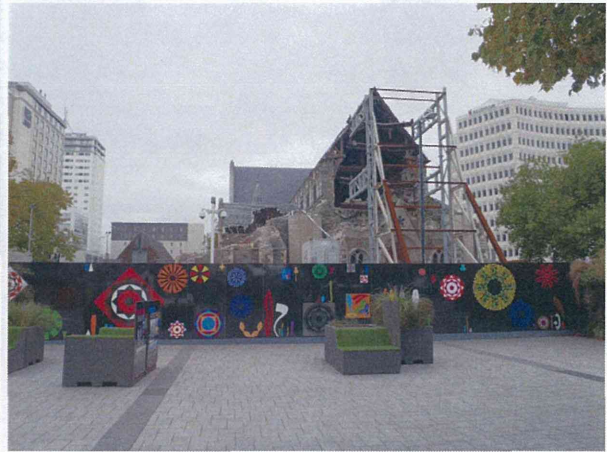
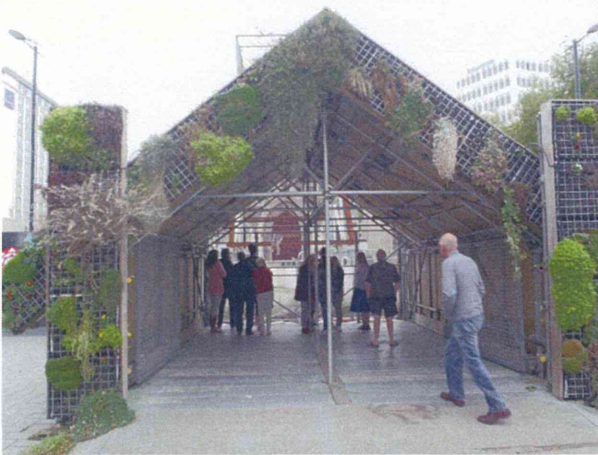
写真-4.5 Christchurch Cathedral

クライストチャーチの中心にそびえていた大聖堂。英国の George Gilbert Scott (ジョージ・ギルバート・スコット) によって設計された。1960 年代から建設され最終的に 1904 年に完成した。しかし、2011 年 2 月の地震により尖塔が倒壊し、大聖堂も一部損壊した。地震後に安全確保のため一部解体されて現在に至っている。大聖堂はクライストチャーチのシンボルであったことから、再建するか、解体するか、または被災状態のまま保存するか、意思決定がされていない。

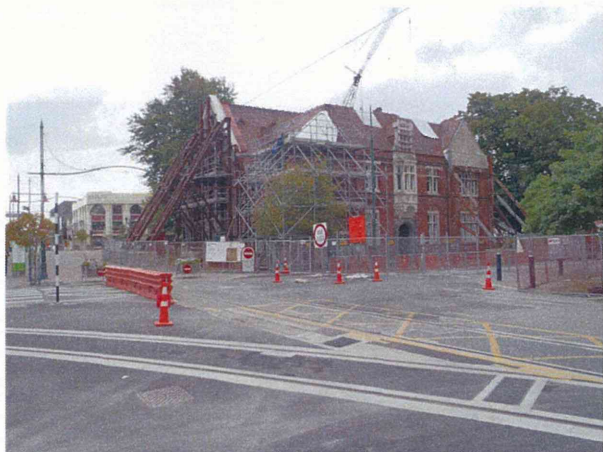
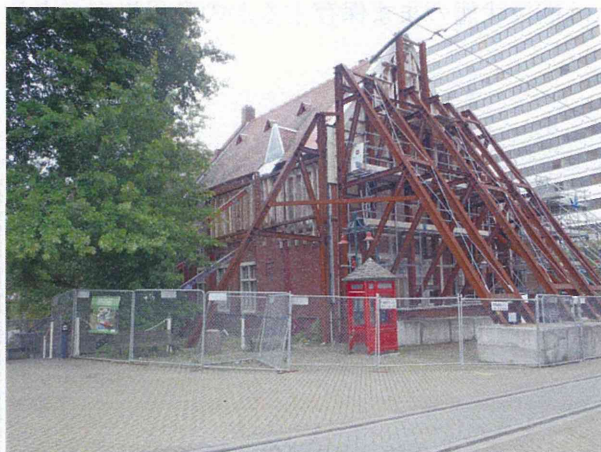
写真-4.6 Former Municipal Chambers

1800年代にクライストチャーチで多く設計・施工されていたゴシックリバイバル様式の建物でレンガ造りの建物である。建物は、地震によりかなりのダメージを受けており、今後の判断がまとまるまでの間の安全対策として広範囲にわたって鉄骨による補強がされている。

鉄骨による補強がされている

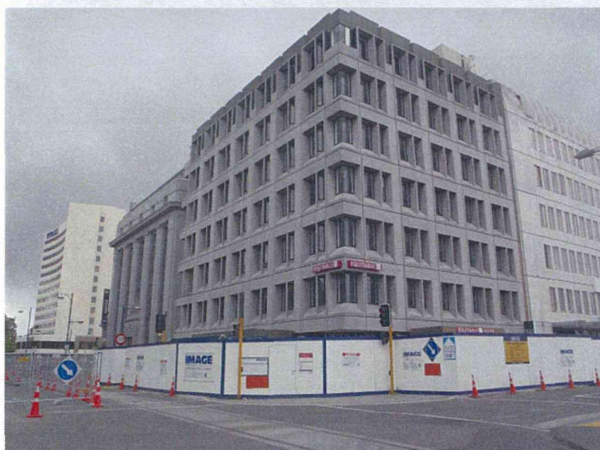
立ち入り禁止の建物

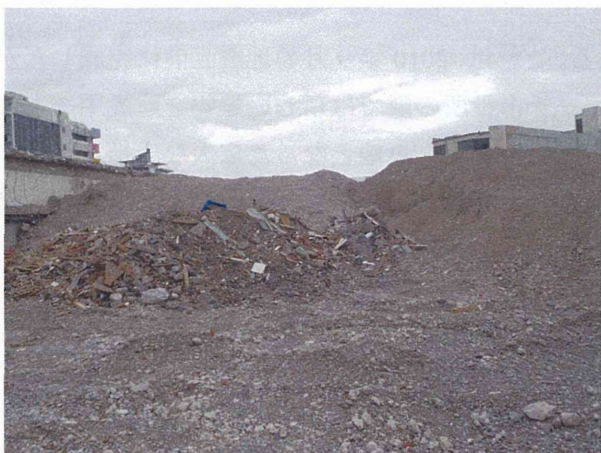
瓦礫置き場

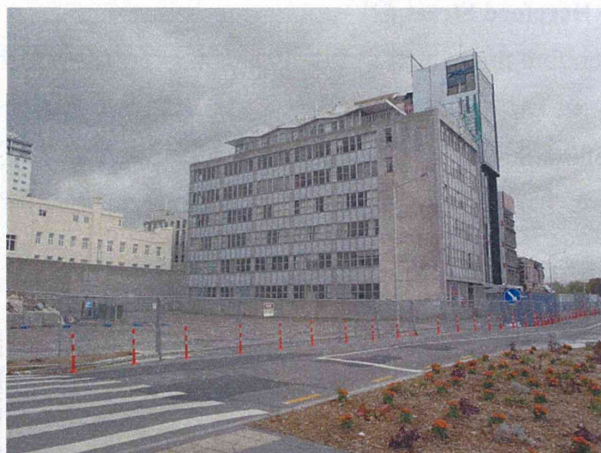
解体されずに残っている建物

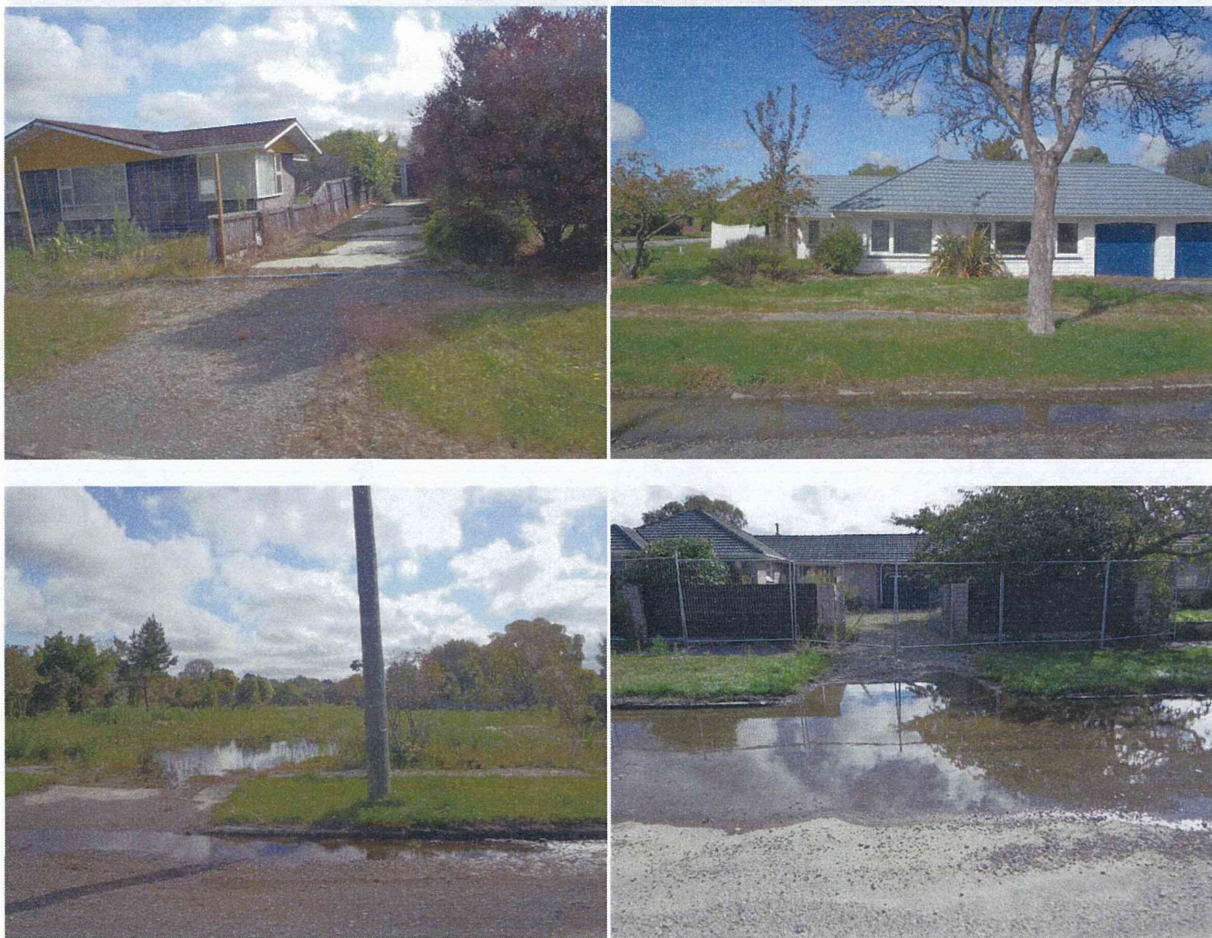
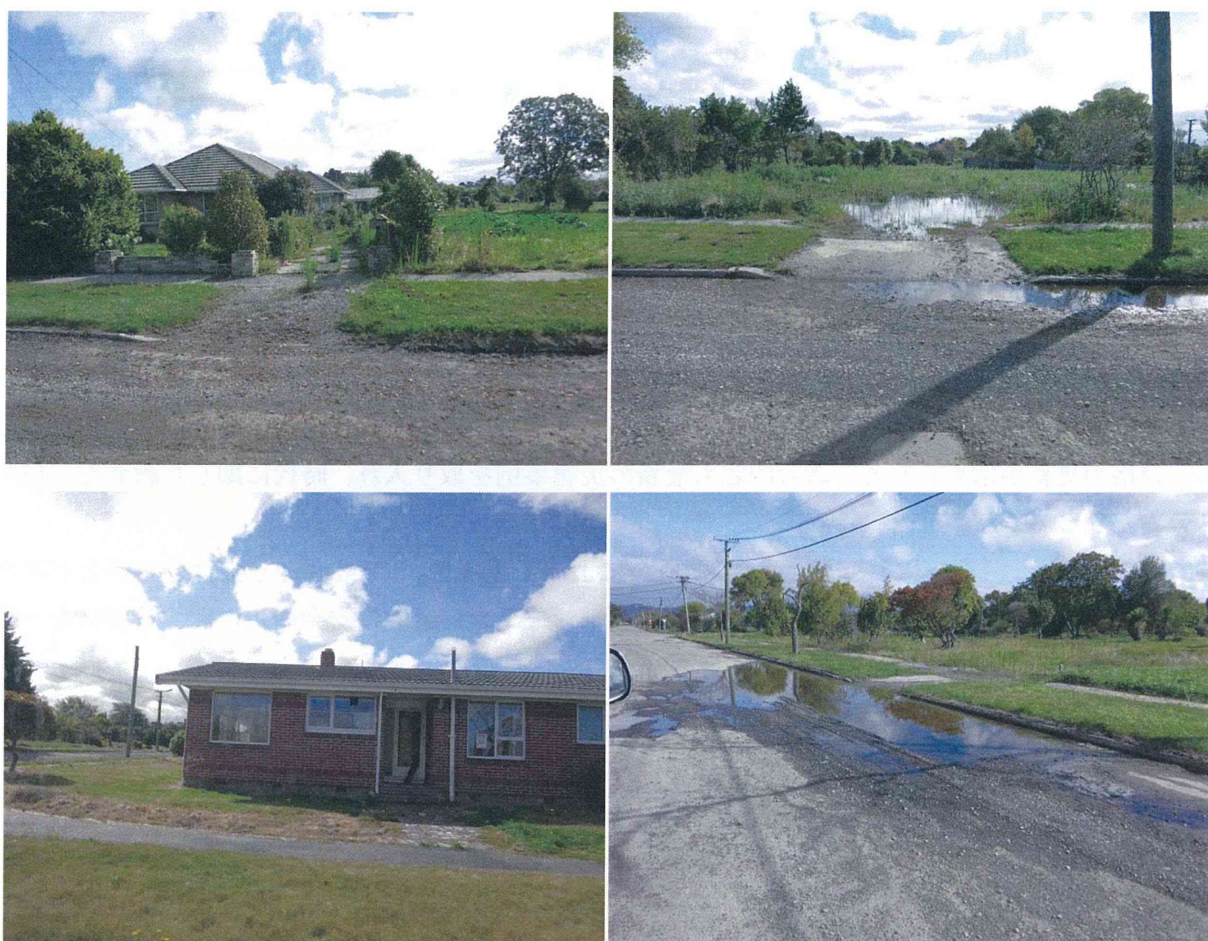
写真-4.9 Burwood 地区の被災状況

2014 年 3 月 10 日の Site Safe と Work Safe NZ での情報収集後に、Red Zone と判断された Burwood 地区に車で移動して被災状況を把握した。調査する 1 週間前にクライストチャーチでは 50 年ぶりの豪雨となっており各地で増水の被害があった。液状化による地盤沈下の影響もあり、あらゆる場所で水が残っていた。先にも示したが、Red Zone は「地震によって土地が酷い損傷を受けており、その修復には長期間を要する」として指定された箇所であり、居住することはできないが、政府に家屋、土地を売ることができる。Burwood 地区では既に解体され更地になった場所と建物がそのままの場所が混在していた。
