#### 4.4.3 クライストチャーチアートギャラリーの復旧工事現場の視察

## 4.5 Work Safe NZ 訪問と情報収集

## 東日本大震災の復旧・復興作業における労働災害分析結果について（第3報）

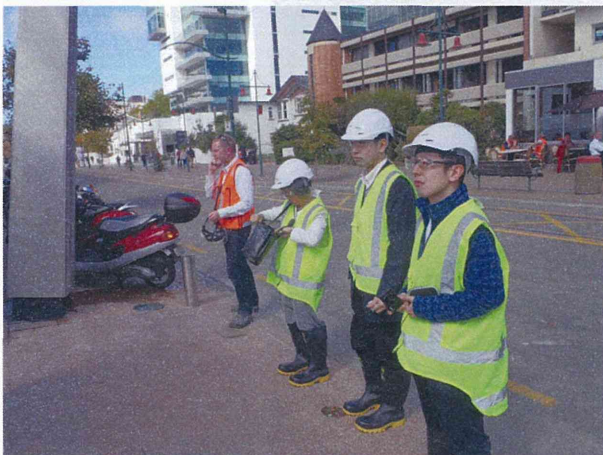
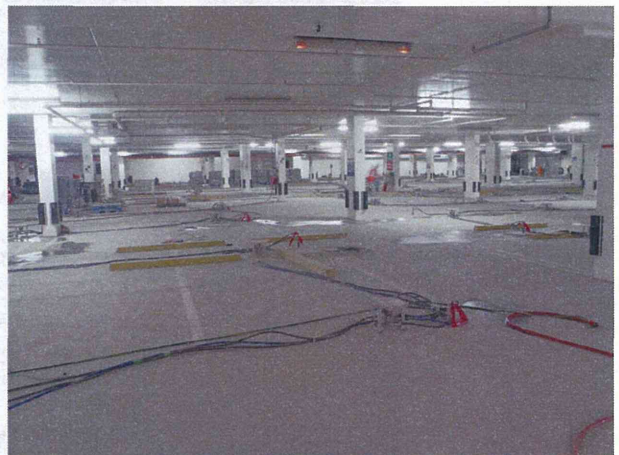
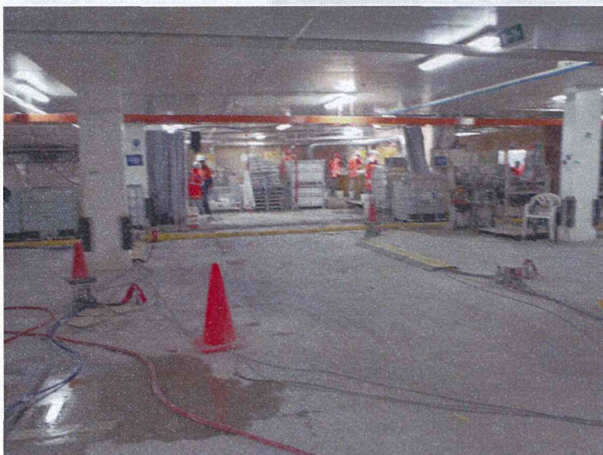
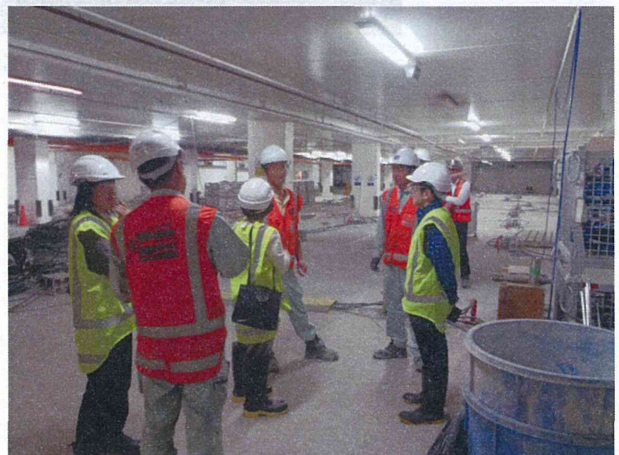
写真-4.11 クライストチャーチアートギャラリー地下の沈下修正工事現場

クライストチャーチアートギャラリーでは、地盤の液状化等により不等沈下が発生した。当該工事現場は、世界的な地盤改良会社である URETEK が元請となり、平成テクノス株式会社が協力会社として参画して沈下修正工事を実施していた。これは、建物地下駐車場直下のコンクリートに数十箇所から薬液を注入し、mm オーダーの単位で建物の沈下修正を行うものである。日本の技術がニュージーランドの復旧・復興の一役を担っていた。この技術は東日本大震災後の復旧・復興工事にも適応されており、液状化被害が酷かった千葉県浦安市では、沈下修正による工事をほぼ終了したにもかかわらず、ニュージーランドではこれから復旧復興工事が本格化するのではないかとのことであった。

我々のような短時間の見学者に対しても、URETEK の工事現場に立ち入る場合には、安全衛生に関する簡単な教育を受けた後でなければ現場には立ち入れなかった（写真-4.11 参照）。
