3. 建築物の空気調和設備の維持管理及び運用のあり方に関する研究

分担研究者 射場本 忠彦 東京電機大学 教授

研究要旨

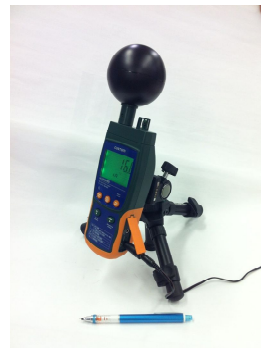
写真 3-1 WBGT 計

本節では空調制御方式として中央方式と個別方式を対象とし、室内環境の現状把握を目的として、建築物衛生法の定期測定において全国的に不適合割合が高い温度、相対湿度、CO₂濃度^[3]について、15分間隔で連続測定した結果を示す。各測定対象室の概要を表 3-5、測定期間を表 3-6 に示す。また、温熱的衛生性を評価するため、WBGT (熱中症指数)、グローブ温度、湿球温度を5分間隔で連続測定した。(写真 3-1)

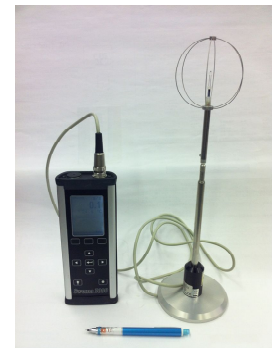
写真 3-2 微風速計

熱的快適性を評価する指標として PMV (予測平均温冷感) を算定した。ISO の標準では、PMV が ±0.5 以内、不快者率 10% 以下となるような温熱環境を推奨^[7]している。PMV を計算するにあたり、上記の測定項目の他、測定器設置時に風速を 10 分間測定した。また文献^[15]を参考とし、PMV 算定に必要な clo 値(着衣量)を 0.7、met 値(代謝量)を 1.2 と設定した。また風速の測定には微風速計(写真 3-2)を使用した。使用した機器の測定項目、測定箇所を表 5 に示す。

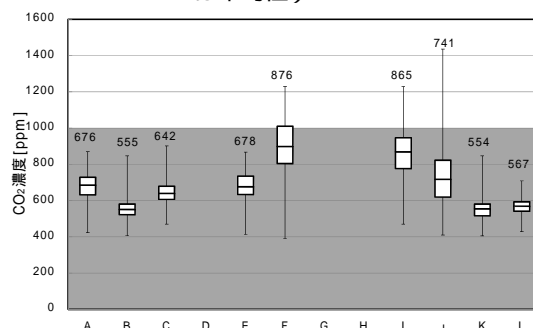
夏期の各対象室における温度、相対湿度、CO₂濃度をそれぞれ図 3-28～3-30 に示す。これら図中には衛生管理基準値の範囲をグレーで示し、箱ひげ図上の数字は各室の平均値を表している。温度について中央値は基準値外となっている B と F は中央方式であるため、管理者が空調の設定温度を高めに行っている可能性がある。相対湿度についてはほとんどが基準値内となっている。CO₂濃度については F が高く、中央方式の暖冷房であるが換気のみ個別方式の I、および間歇

的に換気設備を停止していた J に課題がみられる結果となった。
