平成25年度厚生労働科学研究費補助金（健康安全・危機管理対策総合研究事業）
分担研究報告書

3. 建築物の空気調和設備の維持管理及び運用のあり方に関する研究

分担研究者 射場本 忠彦 東京電機大学 教授

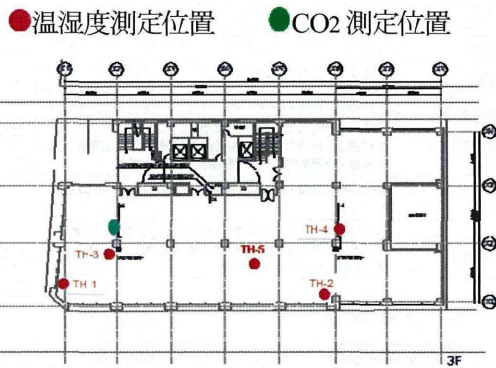
図 3-1 Tビル代表階平面図

温湿度計 3 階 5 個

7 階 5 個

9 階 5 個

CO₂濃度計 3 階 1 台

7 階 1 台

9 階 1 台

Tビルには、中央式の空調機のほかに AHU が各階に 1 台ずつ導入されており、オフィス空間の空調を行っている。平面図を以下に示す。

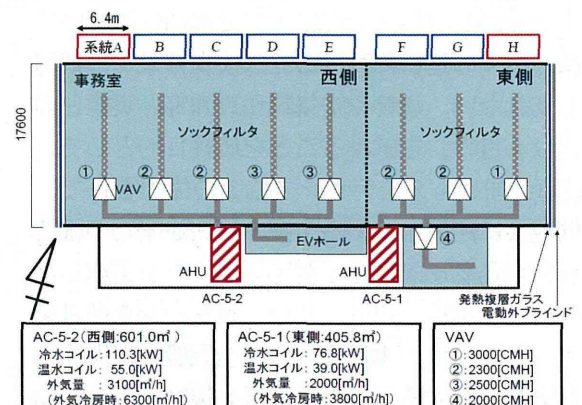
図 3-4 基準階空調設備概要

NTビルにおける基準階設備概要，基準階平面図を図3-4，図3-5に示す。オフィスにおける設備は，基本的に中央熱源方式であり，窓まわりを外ブラインドとすることでペリメータレス化を図り，インテリアを VAV+AHU で構成されていた。また BEMS より AHU 還り温湿度データの取得を実施した。なお，用いたデータの計測間隔は60分とした。

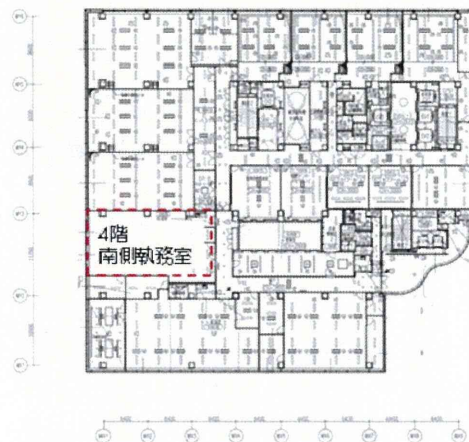
図3-14 1号館4階平面図

1号館4階南側執務室の計測箇所を以下の平面図上に示す。温湿度・CO₂濃度計を一点，温度計を2点，温湿度計を2点設置した。なお，計測間隔は15分とした。
