厚生労働科学研究費補助金（厚生労働科学特別研究事業）  
分担研究報告書

3. 調査対象施設の概要と施術環境

高齢者の心身の特性を踏まえた出張理容・出張美容の環境整備、施術方法について提案・指導を行っていくため、その現状と課題を明らかにすることを目的に、関東地方に実在する特別養護老人ホーム、老人保健施設および有料老人ホーム、計6施設8建物10空間を対象に実態調査を実施した。本稿では、調査対象施設の概要と施術の建築環境・仕様に関する資料を取りまとめ、平面計画・寸法・仕上げ等について考察を加えた。

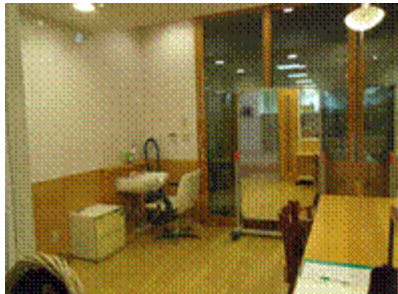
写真1 理美容室として整備された室

今回の調査では、対象施設の選定にあたって、建物内に専用の理美容室が設置されていない施設を優先したため、建築設計時から理美容室としての利用を想定し、室名に記されているのは施設3と4のみであった。(写真1)

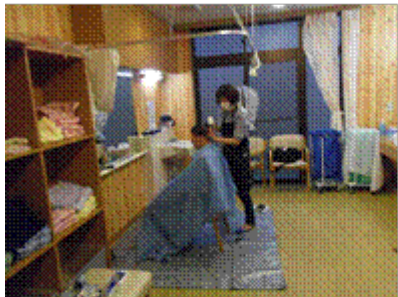
写真2 脱衣室で施術を行っている例

その他の本来用途としては脱衣室(写真2)を使用している施設が二か所あるほか、廊下を待合や施術場所として使用している施設(写真3)も見られる。脱衣室ではパーマや白髪染め・カラーの際に必要な洗髪をポータブルの簡易洗髪器(写真4)を用いて隣り合う浴室で行うことが可能であり、洗面台や換気設備が完備しているという合理性も感じられる。今回の調査では脱衣室の中に洗髪洗面器を設置している例があった(写真5)が、施術者からはこのような設備があれば洗髪が容易になり施術に

便利であるとの意見があった。しかし、一般に照明等の設備と環境は不十分である(照度については別報参照)。

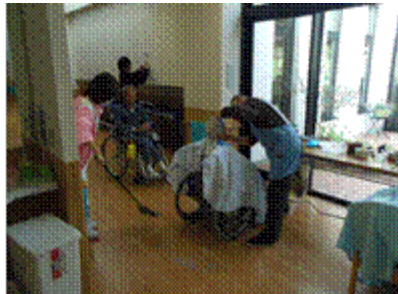
写真6 廊下での施術と清掃

一方、廊下での施術(写真6)は特殊な場合を除いて本来機能である通行の妨げとなる状況が生じ易い上、車椅子・台車などの通過交通によって毛髪やほこりが飛散するなどのおそれがある。また、廊下での施術は一般に窓際で行われるため自然光活用が期待できるが、一方では日射による過熱、冷放射、冷気流やグレア(輝度差と眩しさ)などの発生も懸念され、安定性に欠ける(温湿度については別報参照)。

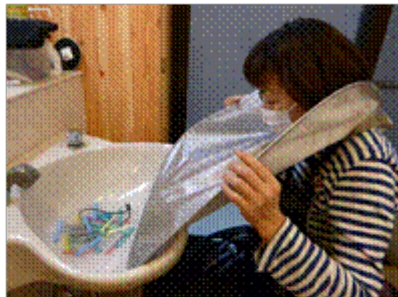
写真7 シャンプー時に使用する被布

なお、どの施術空間においても、施術の際は理美容専用のいすやシャンプーいすを使用することはなく、利用者の使用している車椅子が施設にあるリビング椅子を施術椅子代わりにして施術が行われていた。このため、施術者は通常の施術姿勢よりも低い姿勢で施術を行わなければならない、施術者の腰などへの負担が大きいたことが観察された。シャンプー時には、簡易洗髪器や洗面台の高さにあわせて、いすの距離を変えたりクッションを敷いたりあるいは用具を使用して対応するなどの工夫が見られた(写真7)。

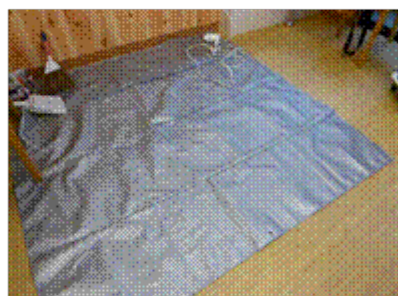
写真8 床に敷設するシート

また、建築仕上げとは離れるが出張理美容においてはシートを敷設して施術する場合があった(写真8)。本調査においては、施設4の一部と施設5-1の一部に使用されており、床の保護や汚物・毛髪の散乱防止、清掃のしやすさが意図されている。

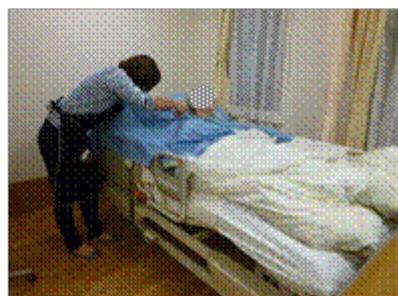
写真10 ベッド上で施術を行っている例

高齢者施設においては、個室からの移動に耐えない場合や、施術を受けるための姿勢維持が困難な場合など様々な理由から、用意された空間に移動し理美容の施術を受けることが難しい状況が出現する。その理由はたんに要介護度が高いなどだけではなく多様なため、重要な措置として対処する必要がある(写真10)。

ベッド上での施術について、観察あるいは施術者からの聞き取りで指摘された課題は主に次の3点である。

##### 施術の長時間化

移動、施術、清掃等に時間を要して作業効率が低下する。

姿勢保持・変更の困難に係る労力と人件費  
姿勢の維持・変更に補助者を必要とする上、意思疎通が難しい場合が多く、技術的に困難なうえ経費もかさむ。

##### 衛生の維持(環境設定・清掃等の困難)

出向いた居室に応じて温度・空気質・照度等の管理に配慮が必要となる上、清掃等状況に応じて適切に行うことが難しい。
