厚生労働科学研究費補助金（厚生労働科学特別研究事業）  
分担研究報告書

4. 室内環境測定

高齢者は免疫力や感受性、環境調整力に個人差が大きく、室内環境衛生の管理には慎重な対応と配慮が望まれる。高齢者施設の管理は法的根拠がなく、運用状況や室内環境の実態は明らかでない部分が多い。本調査では、高齢者福祉施設での出張理美容施術の環境衛生の状況及び維持管理に関する現状把握及び知見整備のため、理美容の施術が行われる場所における空気環境の測定を行った。全体的には温度 18.5～27.1、相対湿度 19～47%、絶対湿度 3.7～8.3g/kg(DA)と温湿度範囲は幅広く分布していた。温度環境は良好に管理されているが、相対湿度は多くの施設で40%を下回っていた。狭い空間に利用者、施術者が複数人いること、水やお湯の使用があることなど、普段より水分発生量が多いため、既往研究から報告されている湿度より多少高かった。

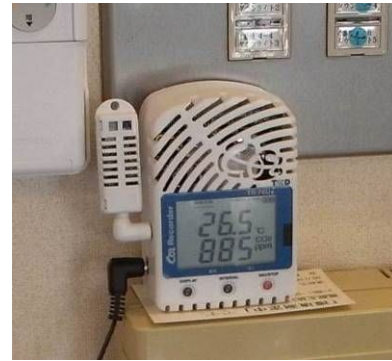
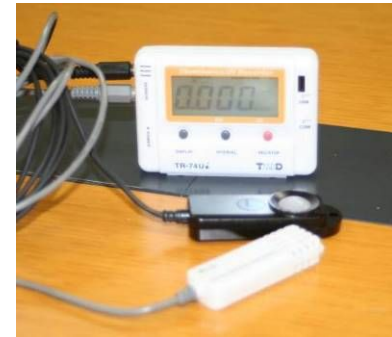
図1 小型測定器

測定項目は温度、湿度、CO<sub>2</sub>、照度の4項目である。施術場所ごとに小型計測器(T&D社、CO<sub>2</sub> Recorder Tr-76Ui：温度・湿度・CO<sub>2</sub>、及びIlluminance UV Recorder Tr-74Ui-H：温度・湿度・照度)(図1)を据え付けして、施術中5分間隔の連続計測を行った。Tr-76Uiは温度・湿度・CO<sub>2</sub>、Tr-74Ui-Hは温度・湿度・照度測定用である。

CO<sub>2</sub> Recorder (温度、湿度、CO<sub>2</sub>)

Illuminance UV Recorder (温度、湿度、照度)

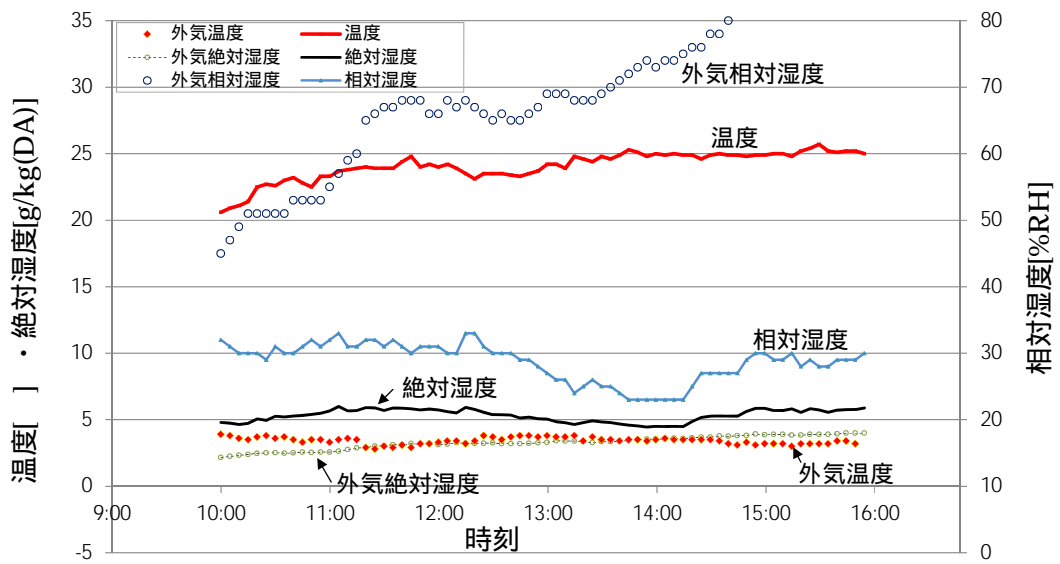
図 7 施設 5 - 脱衣室における温湿度測定結果

施設 5 - 脱衣室は温度 20.6～25.7、平均 24.1、相対湿度 23～33%、平均 29%であり、温度は高いが相対湿度が多少低い結果となった。絶対湿度平均としても 5.4g/kg(DA)と他の施設より低い。CO<sub>2</sub> は最大 1056ppm、平均 769ppm と良好に管理されていた。湿度が低いのは換気量が多い影響と推察される。
