3. 木造建物一部損壊率テーブル

第4章 ニュージーランド・カンタベリー地震後の 復旧・復興工程と労働災害防止対策の実態調査

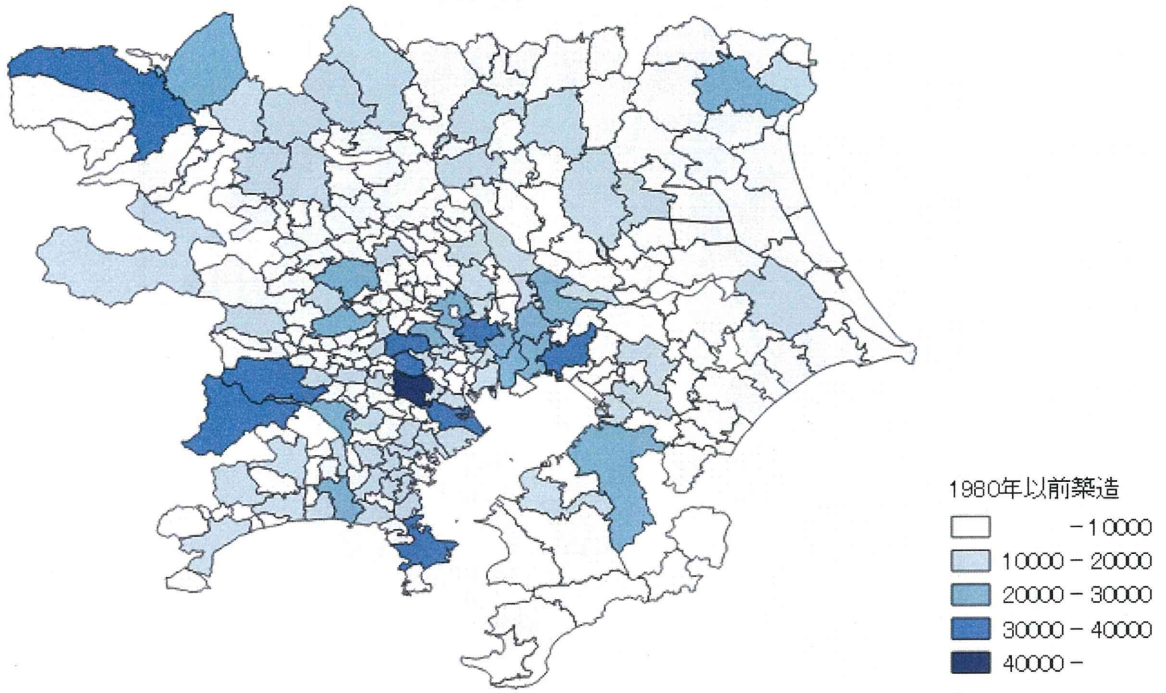
図-3.11 建物年次別木造家屋棟数

(1) 昭和55年以前

(2) 昭和55年以降

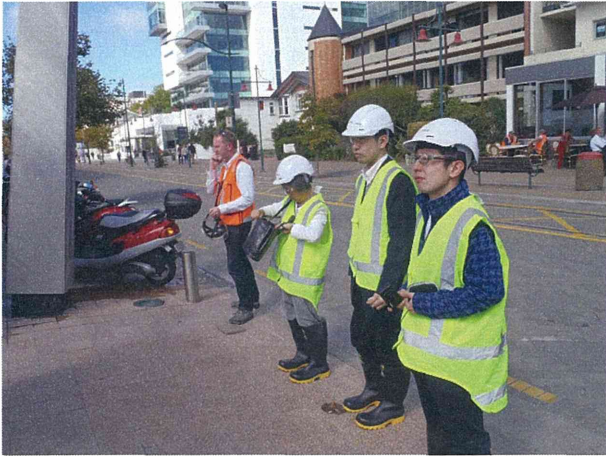
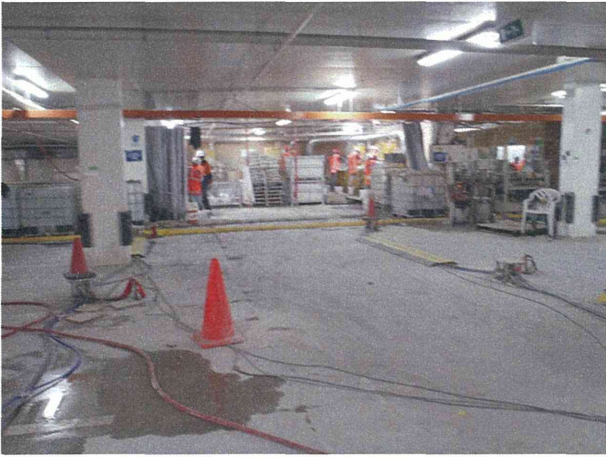
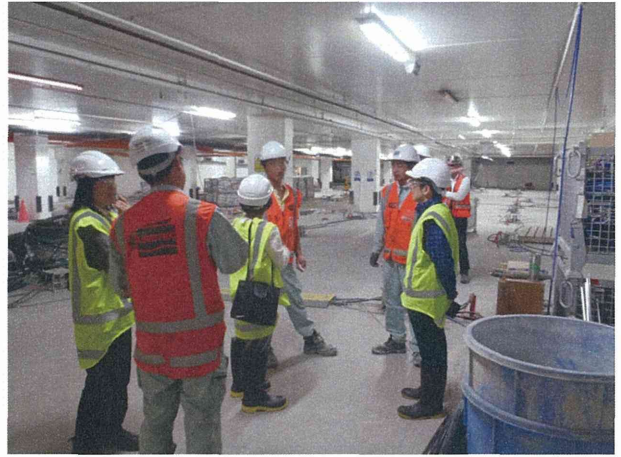
写真-4.2 クライストチャーチアートギャラリー地下の沈下修正工事現場

クライストチャーチアートギャラリーでは、地盤の液状化等によって不等沈下が発生した。当該工事現場は、URETEK という地盤改良のグローバル企業が元請となり、その協力会社として平成テクノス株式会社が参画して沈下修正工事を実施していた(写真-4.2 参照)。当該工事の概要は、建物地下駐車場直下のコンクリートに数十箇所から薬液を注入し、mm 単位で建物の沈下修正を行うものである。日本企業の特殊技術がニュージーランドの復旧・復興の一役を担っていた。日本人技術者数人と意見交換をしたところ、今回実施している方法は、東日本大震災後の復旧・復興工事にも適応されており、液状化被害が酷かった浦安市でも実施し、現在までに同市での沈下修正工事はほぼ終了したが、一方、クライストチャーチではこれから同様の業務がありそうで、復旧・復興工事が本格化するのではないかとのことであった。
