厚生労働科学研究費補助金
労働安全衛生総合研究事業

大災害時の復旧・復興工事における
労働災害の発生要因の分析及び対策の検討

平成 24～26 年度 総合研究報告書

代表研究者 伊藤 和也

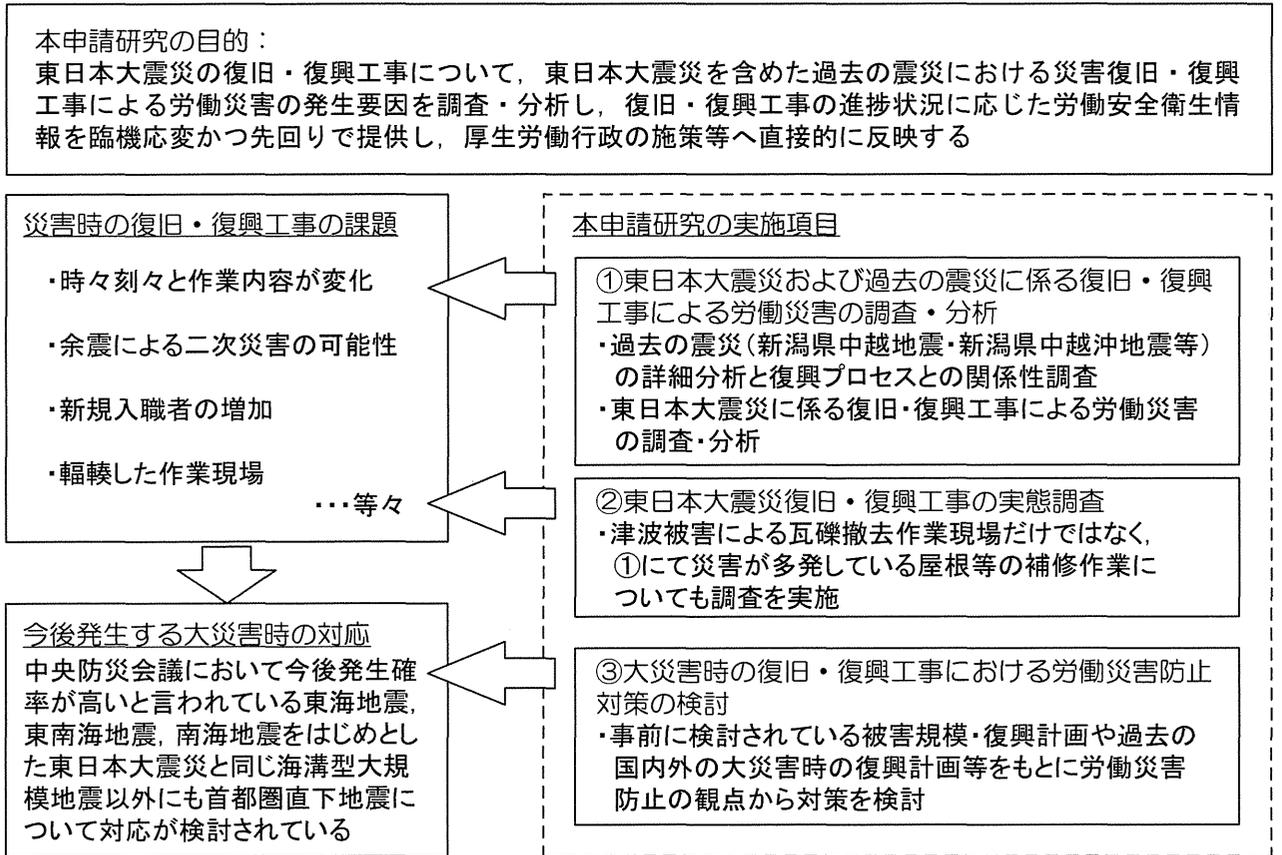
図-1.1 研究フロー図

本研究計画では、取り組む研究項目を以下の3点に設定している。図-1.1に研究フロー図を示す。

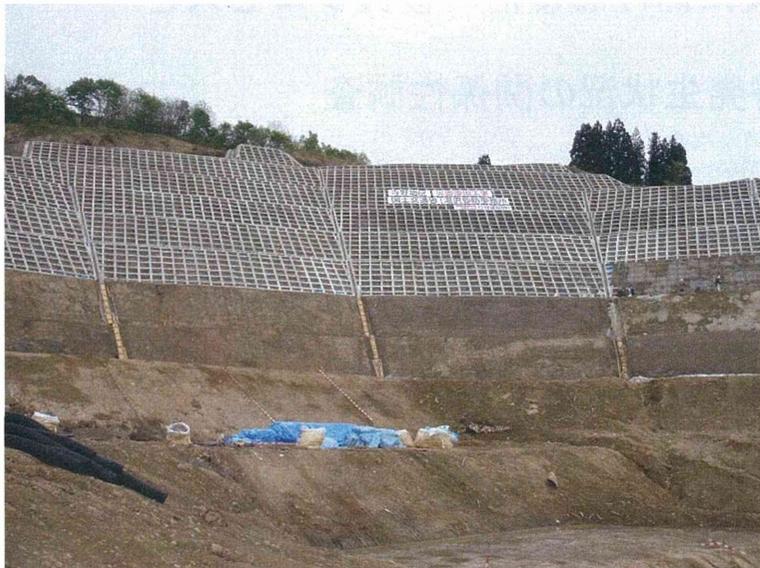
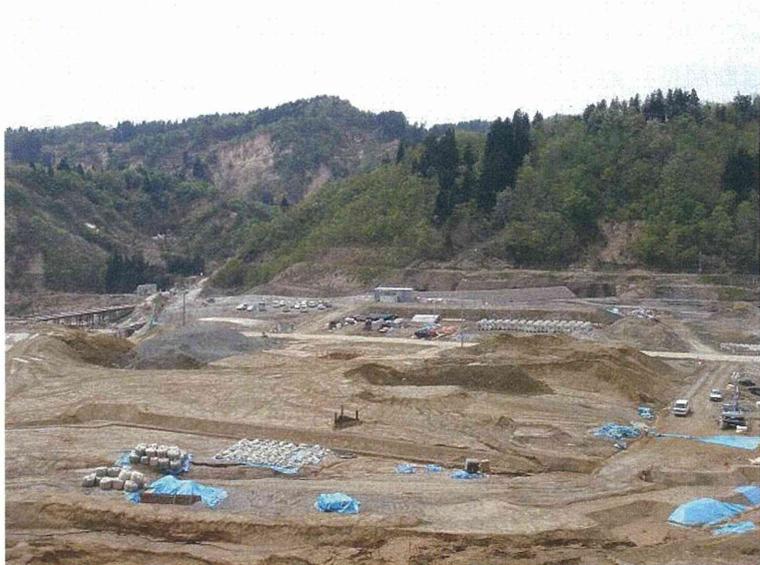
寺野地区災害復旧工事の様子
(河道閉塞後の対策工事)
(2006年5月12日 伊藤和也撮影)

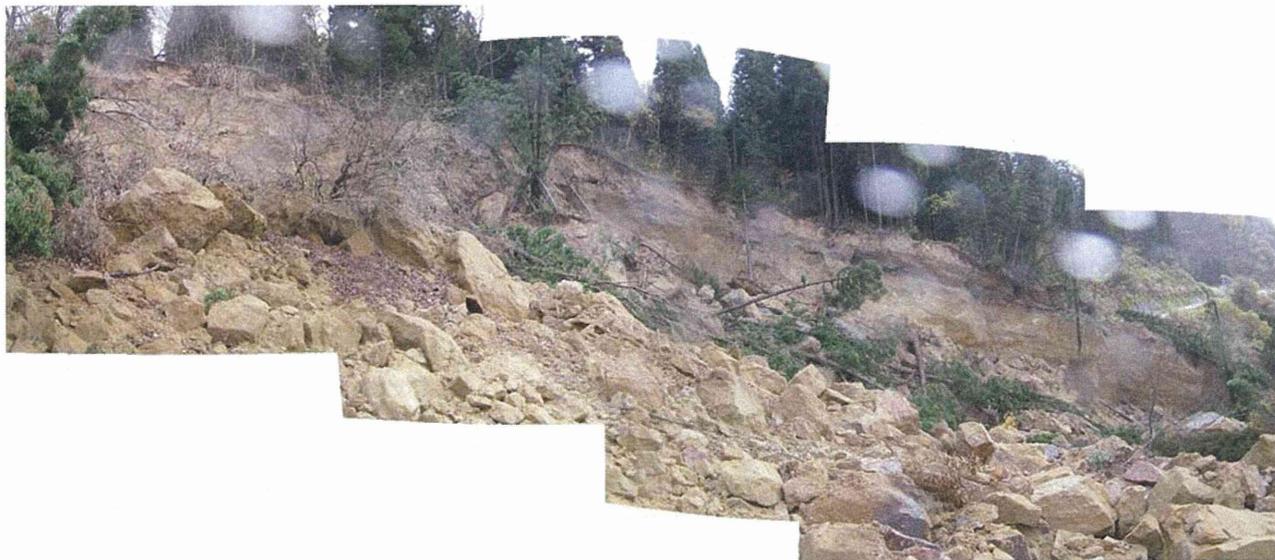
小千谷市真皿地区での大規模な斜面崩壊 (2004年11月15日 豊澤康男撮影)

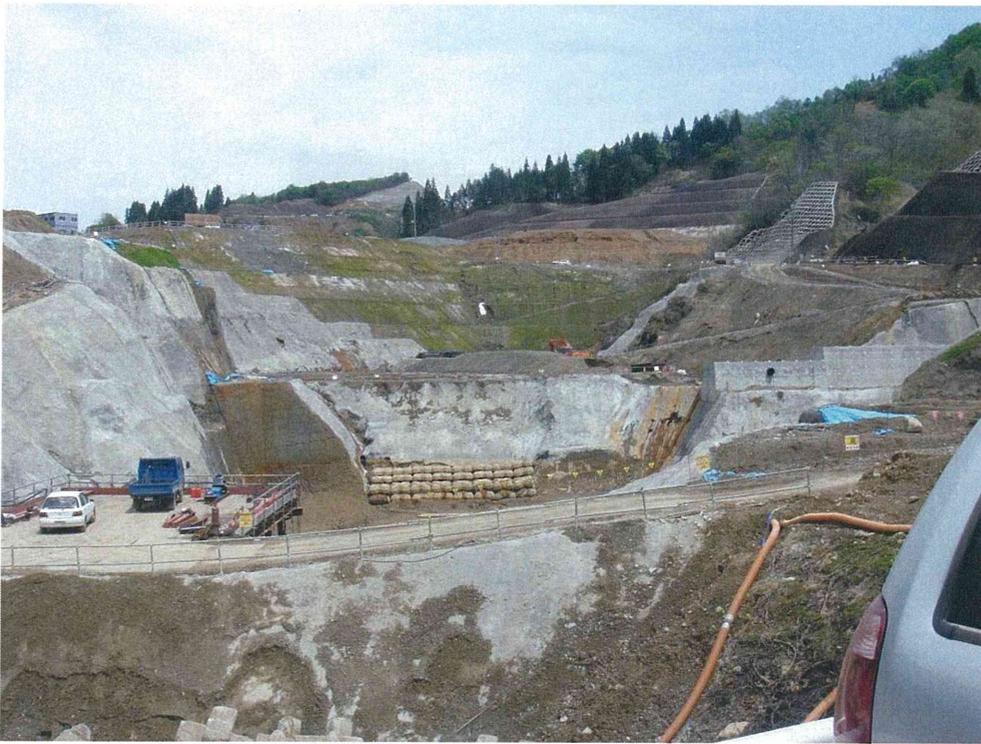
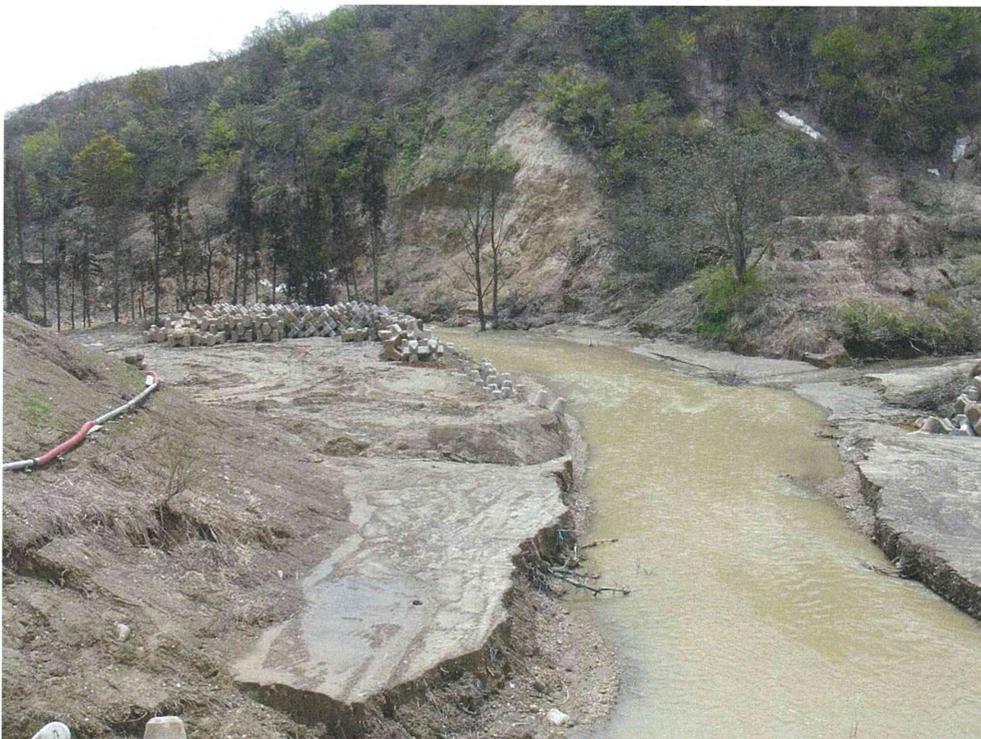
東竹沢地区災害復旧工事の様子（河道閉塞後の対策工事）
（2006年5月12日 伊藤和也撮影）

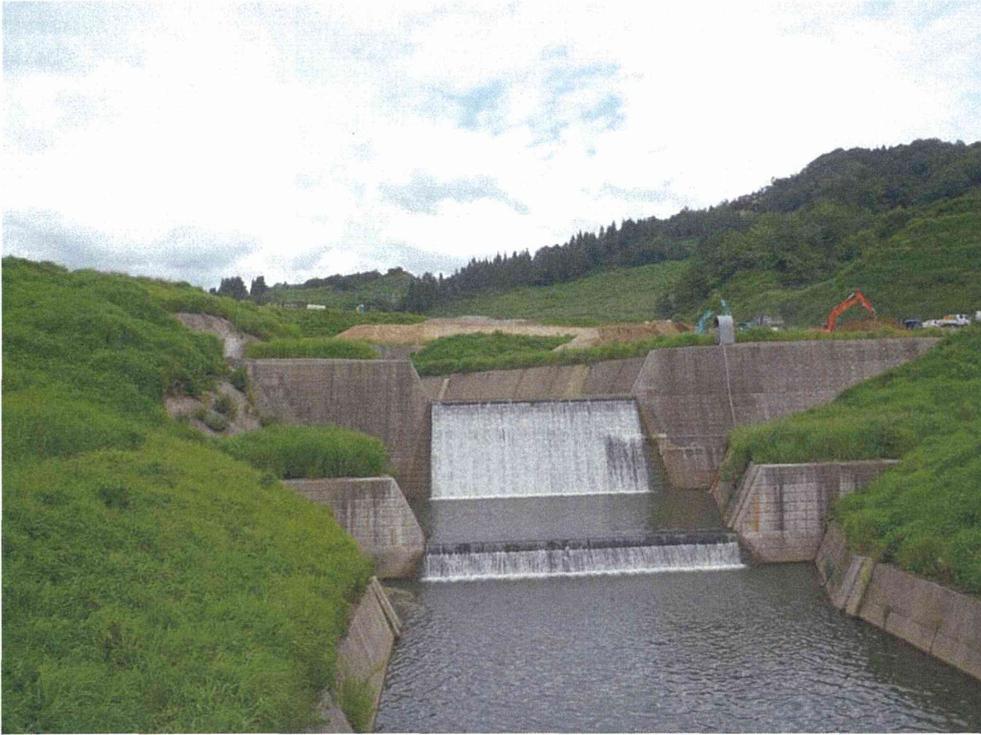
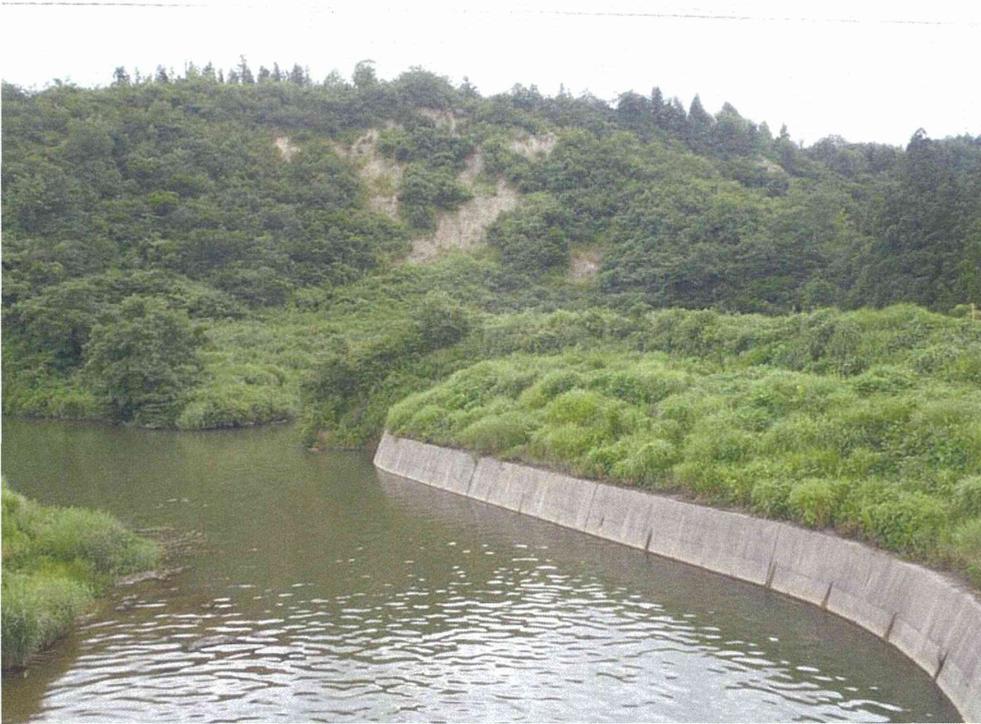
東竹沢地区の現在の様子
現在でも何らかの工事を行っている様子があった
(2014年8月5日 伊藤和也撮影)

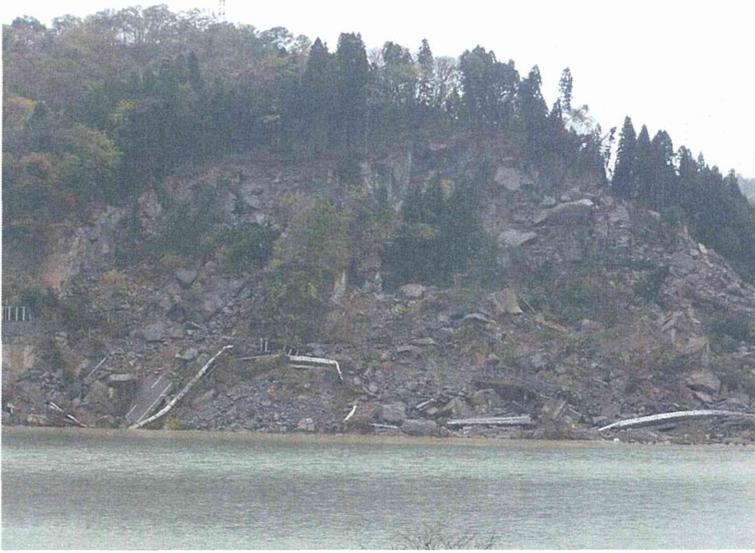
長岡市妙見町の県道が斜面崩壊によって通行不能となった。

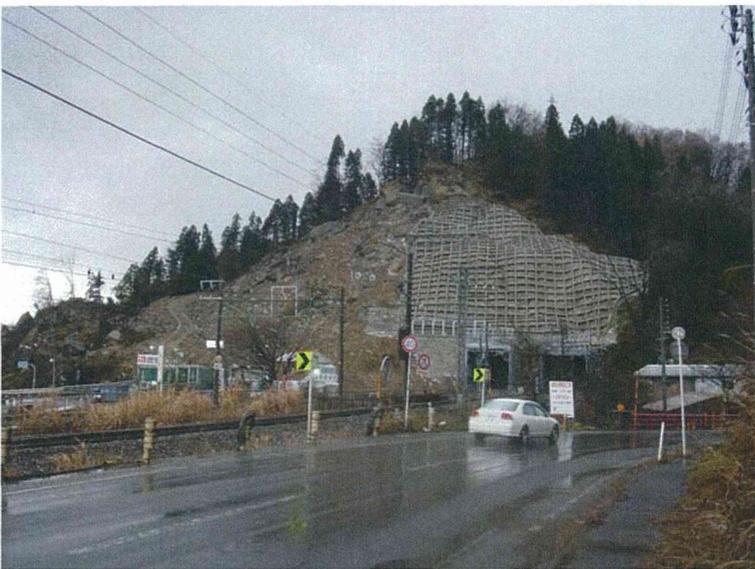
未だに通行不能な県道（左）と既に復旧した JR 東日本上越線（長岡市妙見町）

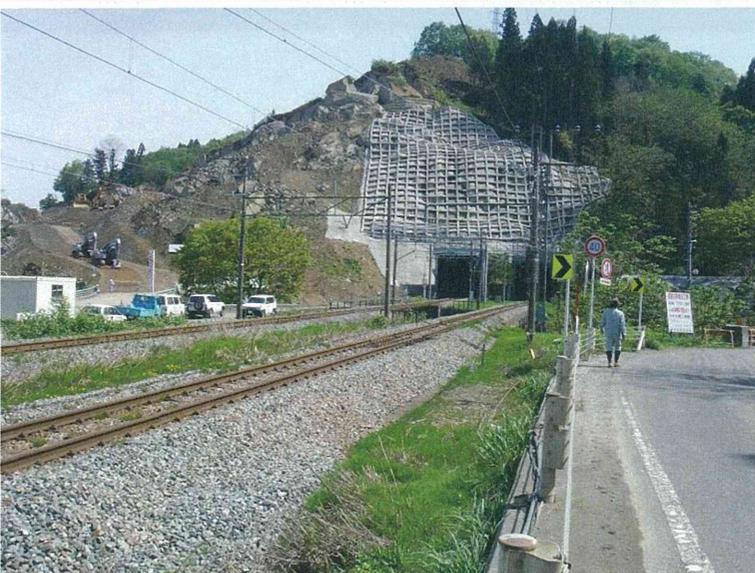
復旧作業が進む県道（左）（長岡市妙見町）

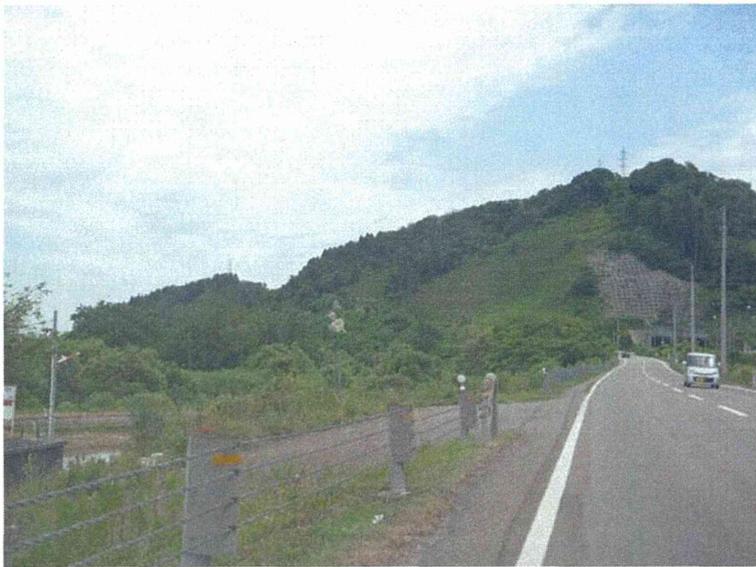
崩壊現場は新潟県中越地震の象徴として「妙見メモリアルパーク」として整備された（長岡市妙見町）
 (2014年8月4日 伊藤和也撮影)

平成16(2004)年10月23日17時56分に中越大地震は起こりました。この山腹で大崩落が発生し、県道を走行していた車4台が巻き込まれ、うち3台からは自力で脱出しました。残り1台に居っていた親子3名が取り残され、母親2名が犠牲になりましたが、男児1名は懸命の救出作業で奇跡的に救出されました。

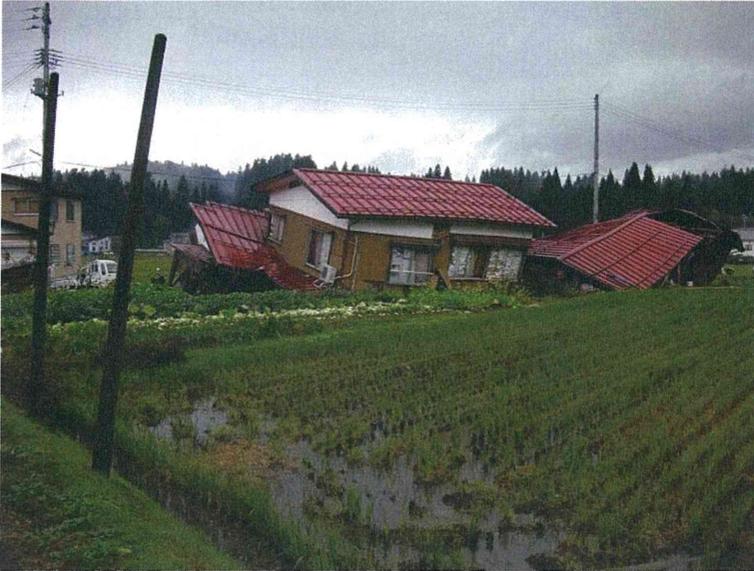
田麦山地区

③ 壊滅的な被害を受けた集落が多数

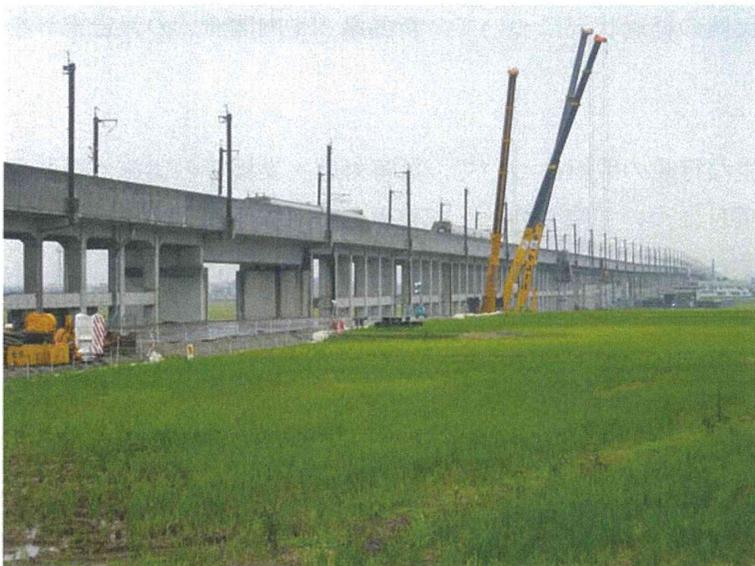
脱線した上越新幹線。既に大半の撤去作業は終了していた。

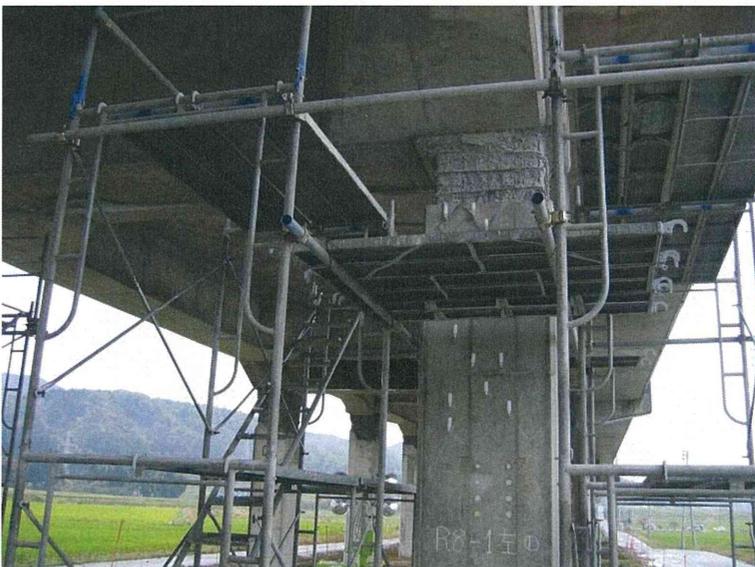
脱線した上越新幹線の橋脚。既に橋脚の補修工事が始まっていた。

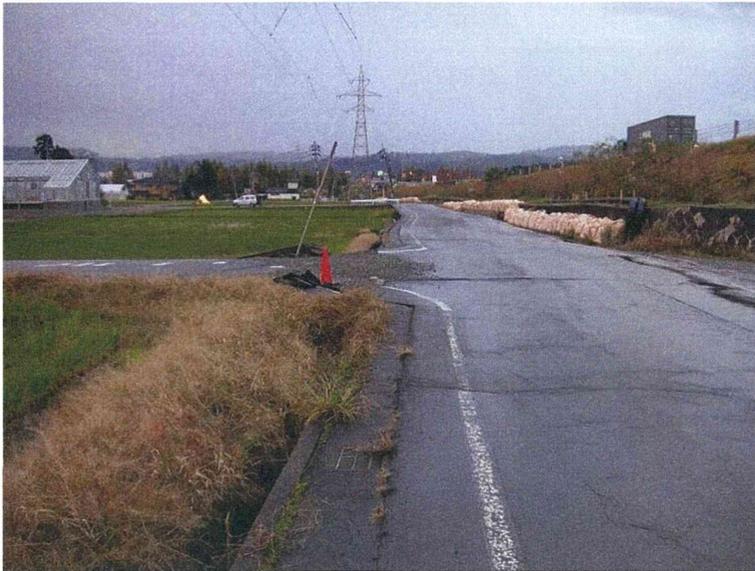
右側が関越道（小千谷 IC 付近）。盛土がすべり変形している。
