# ニュージーランド・カンタベリー地震後の復旧・復興工事における 労働安全衛生に関する実態調査<sup>†</sup>

# 東日本大震災の復旧・復興工事における労働災害の分析と 労働安全衛生対策について

Analysis of labor accidents occurring in disaster restoration work following the Great East Japan Earthquake and a study of measures to its occupational safety and health

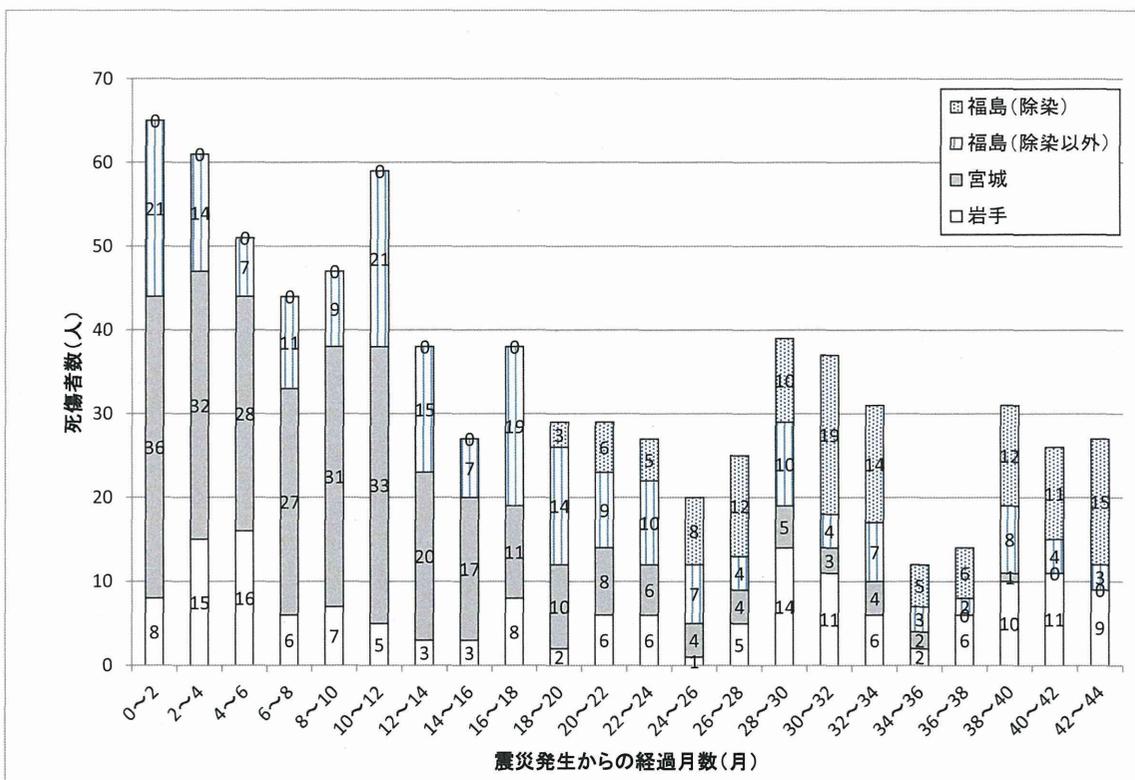
図-8 被災三県・建設業の経過月別死傷者数（除染作業によるものの内訳を含む）

図-8に除染作業による労働災害の震災経過月別死傷者数を被災3県（岩手県、宮城県、福島県）の傾向とともに示します。除染作業による労働災害は、その全てが福島県で発生しており、平成26年11月末日現在で129件（建設業：127件、その他の林業：1件、その他の事業：1件）発生しています。平成26年の福島県内で発生している71件の災害のうち約7割の51件が除染作業に関係するものです。この傾向は平成25年よりも高い傾向となっており、除染作業での労働災害を防止することが喫緊の課題として挙げられます。

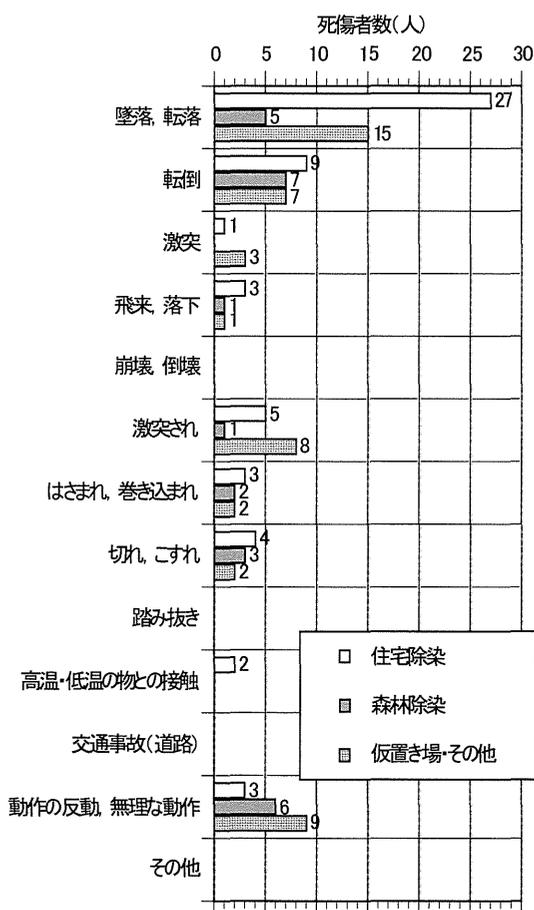
図-9 除染作業による労働災害の事故の型別による災害発生件数

図-9は除染作業による労働災害の「事故の型」別による災害発生件数について、除染作業を住宅除染、森林除染、仮置き場・その他に分類して示しました。以下にそれぞれの作業での労働災害の特徴を分類別に示します。

住宅除染による労働災害のうち27件は「墜落、転落」災害でした。雨どいの除染作業をするためはしご等や足場上で作業をしている際に被災する事例が多く見られました。

森林除染では斜面上での除染作業が多く含まれており、作業中に足を滑らせて転倒した災害が7件発生しています。また、除染堆積物を移動する際に足をねんざするなど「無理な動作」による災害も6件発生しています。

仮置き場での災害は除染作業現場から搬送された汚染土（大型土のうに入っていることが多い）を積み卸し、設置する際に使用する「重機関連」災害が多く発生しています。また、「墜落、転落」災害も15件発生しており、仮置き場の大型土のう上から墜落している事例が見られます。

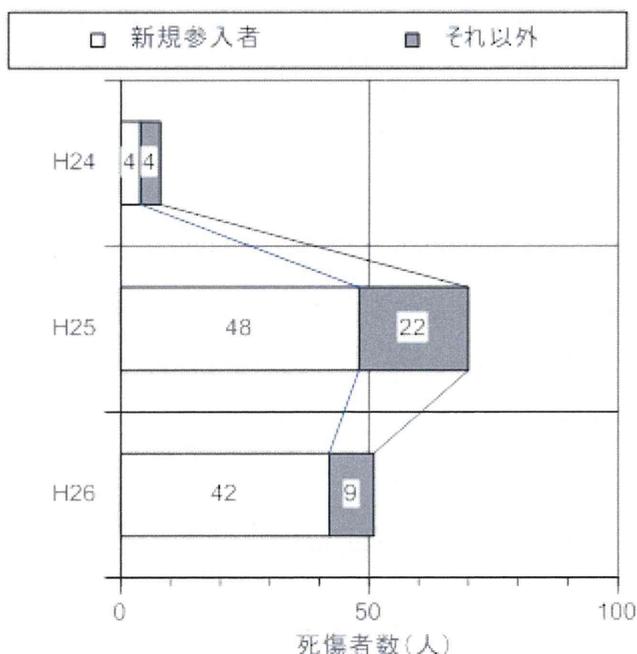
図-10 除染作業による被災者における新規参入者数

図-10は除染作業による労働災害の中で新規参入者が占める割合を示しています。ここで新規参入者は、「経験年数」よりも「震災発生から労働災害発生日までの期間」が少ない被災者を新規参入者として推定しています。平成26年11月末日までに除染作業によって被災している129人中94人が新規参入者でした。年別で見ると平成25年は70人中48名と被災者の約7割が新規参入者ですが、平成26年は11月速報値ですがその傾向がより顕著となり51人中42人と被災者の8割強が新規参入者となっています。除染作業に従事する場合には、放射性物質除染等業務の特別教育を受講することが必須となっているが、今後、新規参入者への労働災害防止のための安全衛生教育の充実等をより一層図る必要があります。

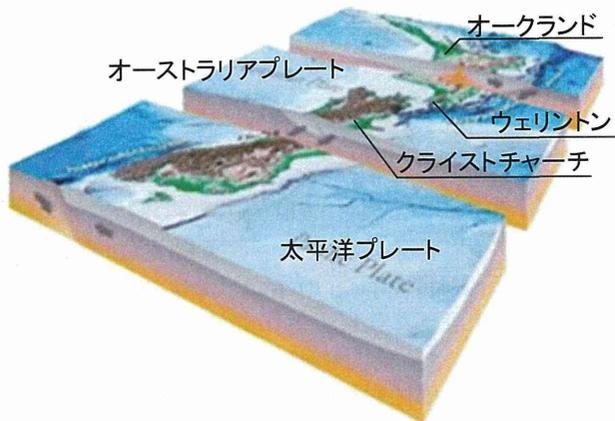
図-1 ニュージーランドの地下構造

太平洋の周囲を取り巻く地帯では太平洋プレートを中心とする海洋プレートが、その周辺の大陸プレートや海洋プレートに沈み込むことによって火山列島や火山群が形成される。これを「環太平洋火山帯」と呼ぶ。環太平洋火山帯では、火山活動以外に地震活動も活発で、多くの巨大地震が発生しており、地球上の地震エネルギーの 76%がこの地帯で解放されているとも言われている<sup>3)</sup>。ニュージーランドも環太平洋火山帯に位置し、地震活動や火山活動が活発である。我が国は二つの大陸プレート (北米プレート, ユーラシアプレート) に二つの海洋プレート (太平洋プレート, フィリピン海プレート) が沈み込む世界でも珍しい地域にある。一方、ニュージーランドは、オーストラリアプレートと太平洋プレートの二つのプレート境界付近に位置している。二つのプレート境界に位置する地域は多くあるが、ニュージーランドではそのプレートの沈み込み構造に特殊性がある。図-1 はニュージーランドの国立地質調査機関 GNS Science が公表しているニュージーランド付近のプレートの状態を示す断面図である。北島と南島の一部はオーストラリアプレート上に、南島 (一部を除く) は太平洋プレート上にある。それらは、片方が沈み込むのではなく、北島では太平洋プレートがオーストラリアプレートの下に沈み込み、南島ではオーストラリアプレートが太平洋プレートの下に沈み込むねじれ構造となっており、この両者の中間部では横ずれ断層が発達している。横ずれ断層直上付近にはニュージーランドの首都ウエリントンがある。

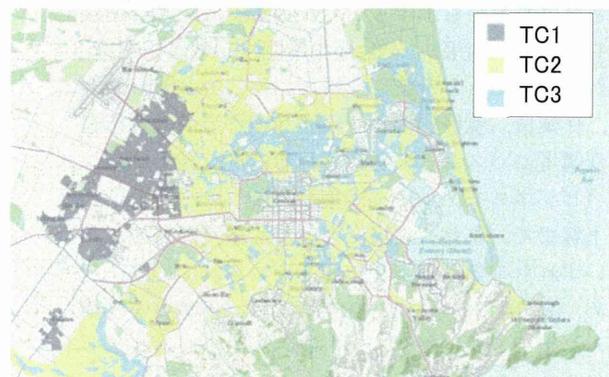
図-2 クライストチャーチのゾーニング図  
CERA PACT map viewer  
([http://maps.cera.govt.nz/advanced-viewer/?Viewer=CERA\\_PACT](http://maps.cera.govt.nz/advanced-viewer/?Viewer=CERA_PACT)) を加筆修正

カンタベリー地震では、液状化被害によって多くの土地・建物が被害を受けた。CERA では、地盤や土地の査定を TC1、TC2 および TC3 の 3 段階にゾーニングしている。図-2 はクライストチャーチの地盤や土地の査定のゾーニング図である。この中で TC3 が最悪であり、再建しても再液状化等により建物が再び被害を受ける可能性が高いゾーンである (図-2 中の水色箇所)。TC3 と評価された場合、建物が現存していても一度解体して更地にし、その後、建物を再建する場合には、締固め等で地盤改良したり、杭等を打設したりしなければならない。

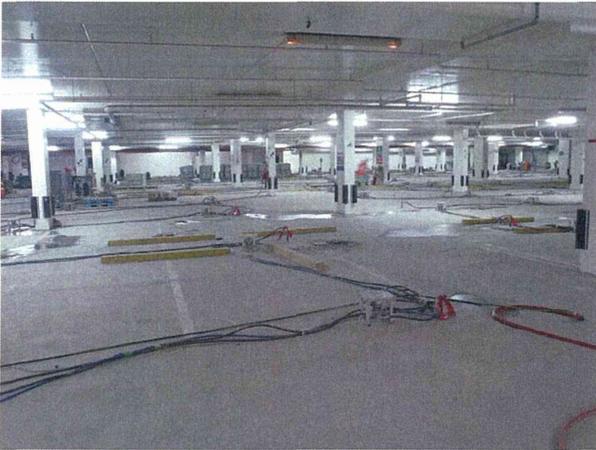
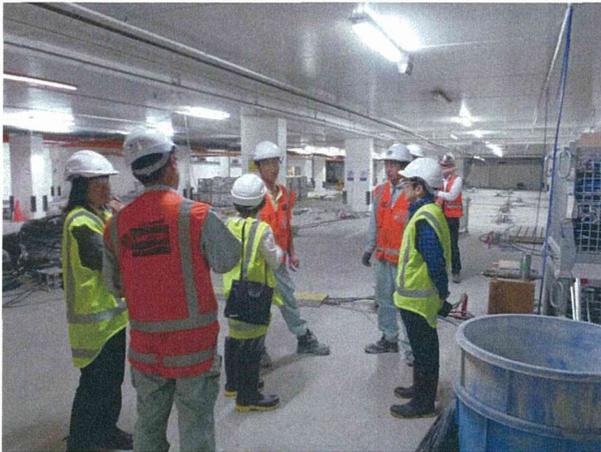
写真-2 クライストチャーチアートギャラリー地下の沈下修正工事現場見学

クライストチャーチアートギャラリーでは、地盤の液状化等によって不等沈下が発生した。当該工事現場は、URETEK という地盤改良のグローバル企業が元請となり、その協力会社として平成テクノス株式会社が参画して沈下修正工事を実施していた（写真-2参照）。当該工事の概要は、建物地下駐車場直下のコンクリートに数十箇所から薬液を注入し、mm単位で建物の沈下修正を行うというものである。このように日本企業の特許技術がニュージーランドの復旧・復興の一役を担っていた。日本人技術者数人と意見交換をしたところ、今回実施している方法は、東日本大震災後の復旧・復興工事にも適応されており、液状化被害が酷かった浦安市でも実施し、現在までに同市での沈下修正工事はほぼ終了したが、一方、クライストチャーチではこれから同様の業務がありそうで、復旧・復興工事が本格化するのではないかとのことであった。

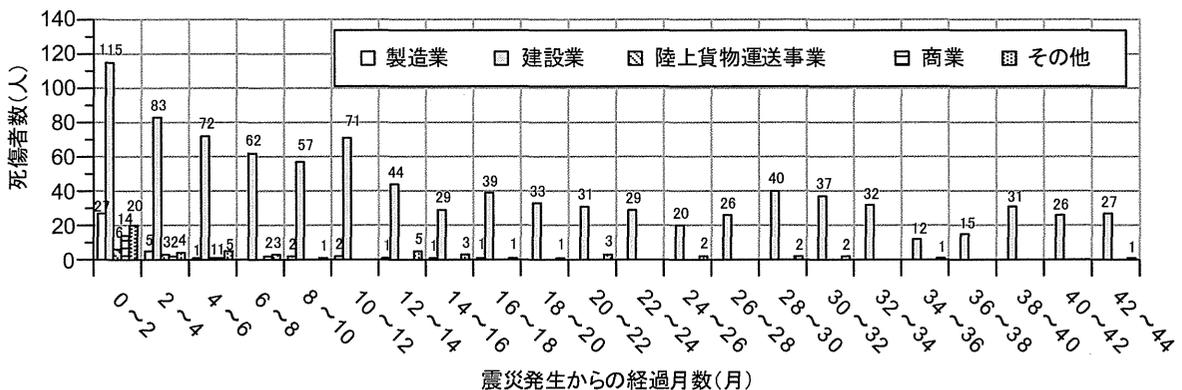
図-1 震災発生からの経過月別死傷者数の推移 (業種別)

表-1 に業種別の死傷災害発生件数を年別に示し、図-1 に震災発生からの経過月別死傷者数の推移を業種別にまとめた。全ての業種において震災発生直後から 2 ヶ月間に多くの死傷災害が発生している。建設業以外の業種で

は概ね震災発生から4ヶ月以内には死傷災害が収束する傾向となっている。これは、商業や製造業にて被災するケースとして、震災によって倒れた荷棚などを修復する作業等による被災等が多いためであり、震災発生から4ヶ月程度でこれらの作業がある程度収束したものと推察できる。一方、3年8ヶ月経過した平成26年11月末現在でも2ヶ月間で30人弱の労働者が被災しており、震災直後よりは大幅に減少したが未だに収束傾向は見えていない状況である。以降は、建設業の傾向について示す。

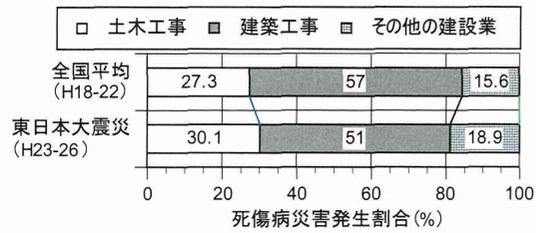
図-2 建設業の業種中分類別の災害発生割合（東日本大震災と全国平均（平成18年～22年）を比較）

図-2は東日本大震災における建設業の業種中分類（土木工事業、建築工事業、その他の建設工事業）別の死傷災害発生割合について、平成18年～22年の5年間の全国平均とともに示したものである<sup>2)</sup>。全国平均では、土木工事業と建築工事業の死傷災害発生割合は、それぞれ27.3%、57.0%であり、建築工事業は土木工事業の約2.3倍発生している。東日本大震災における死傷病災害発生割合では、土木工事業が30.1%、建築工事業が51.0%であり、建築工事業は土木工事業の約1.7倍程度である。この傾向は震災発生直後から大きく変遷している。図-3は年別の死傷災害発生割合（左側）と死傷者数（右側）を示したものである。震災発生当初である平成23年は建築工事業における死傷者数が260名と多く、その割合も67.5%であった。これは通常の発生割合よりも10%も超過しており、建築工事業で労働災害が頻発していることを示していた。しかし、徐々に建築工事業における死傷者数は減少し、平成26年では11月末日現在で死傷者数27名と平成23年の比べると約1/10となっている。一方、土木工事業は平成23年～25年の3年間はほぼ横ばいの死傷者数（71名～78名）であり、平成26年についても11月末日現在で死傷者数55名を数えている。地震発生直後は建築工事業での被災が多く、時間差を有して土木工事業での被災が増える傾向は新潟県中越地震における同様の調査でも確認されており<sup>3)</sup>、復旧・復興過程に応じた業種別の災害発生蓋然性を考慮した対応が必要であることを示している。

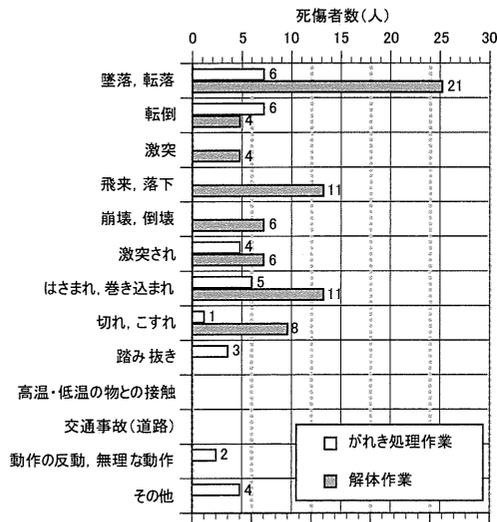
図4 事故の型別死傷者数 (がれき処理作業・解体作業)

ここでは、がれき処理作業を「震災による津波で押し寄せられたがれきの処理」と定義しており、倒壊した構造物等の撤去作業は含めていない。がれき処理作業による死傷者は震災発生から1年半で31人（うち1人死亡）であった。事故の型別で分類すると図-4のようになる。がれき処理作業特有の被災事例としては、泥等に足をとられて転倒した（2人）、ガラスを踏み抜いた（2人）、ドラグ・ショベルで掴んだものが労働者にぶつかる（1人）等がある。

ここでは、解体作業を「木造家屋やコンクリート構造物、コンクリートブロック塀等の解体」と定義しており、足場の解体作業等は含めていない。解体作業による死傷者は震災発生から1年半で71人（うち4人死亡）であった。事故の型別で分類すると図-4のようになる。解体作業特有の被災事例としては、家屋解体中にガラスによって手を切創した（3人）、解体用つかみ機で掴んだものに当たった（3人）り、飛来して（4人）負傷した等が

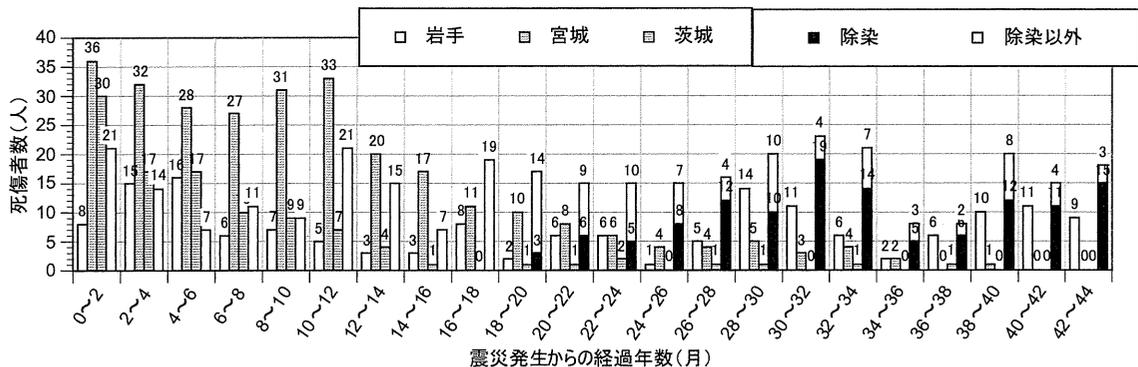
図6 震災発生からの県別・経過月別死傷者数の推移 (福島県は除染作業と除染以外を分離)

図6は除染作業による労働災害の震災経過月別死傷者数を被災3県(岩手県、宮城県、福島県)の傾向とともに示したものである。除染作業による死傷者は、その全てが福島県で発生しており、平成26年11月30日現在で129人(建設業:127人,その他の林業:1人,その他の事業:1人)の労働災害が発生している。平成26年の福島県内で発生している震災復旧工事中の労働災害による死傷者数71人のうち約7割の51人が除染作業に関するものであった。この傾向は平成25年よりも高い傾向となっており、震災復旧工事による労働災害防止のためには除染作業における労働災害防止対策の樹立が喫緊の課題として挙げられている。

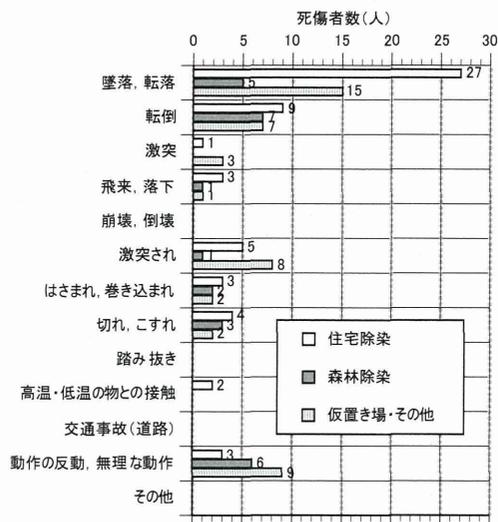
図-7 除染作業での事故の型別死傷者数 (除染作業別)

図-7は除染作業による労働災害の「事故の型」別による災害発生件数について、除染作業を住宅除染、森林除染、仮置き場・その他に分類した。以下にそれぞれの作業での労働災害の特徴を分類別に示す。住宅除染による労働災害による死傷者のうち27人は「墜落、転落」災害であった。具体的には、雨どいの除染作業をするためはしご等や足場上で作業をしている際に被災する事例が多く見られた。次に、森林除染では斜面上での除染作業が多く含まれており、作業中に足を滑らせて「転倒」する災害によって7人が死傷している。また、除染堆積物を移動する際に足をねんざするなど「無理な動作」による災害によって6人が死傷している。最後に仮置き場での災害は、除染作業現場から搬送された汚染土(大型土のうに入っていることが多い)を積み卸し、設置する際に使用する「重機関連」による「激突され」、「動作の反動、無理な動作」、「転倒」などの災害が多く発生している。また、「墜落、転落」災害も15人発生しており、仮置き場の大型土のう上から墜落している事例が見られる。今後、中間貯蔵施設への運搬時に同様の災害が懸念される。
