3-2 新潟県中越地震における被害状況

3-3 東日本大震災における被害状況

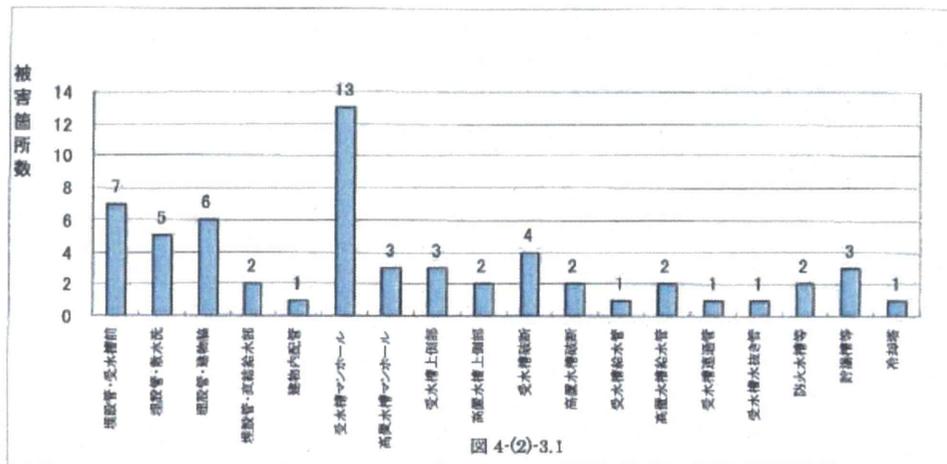
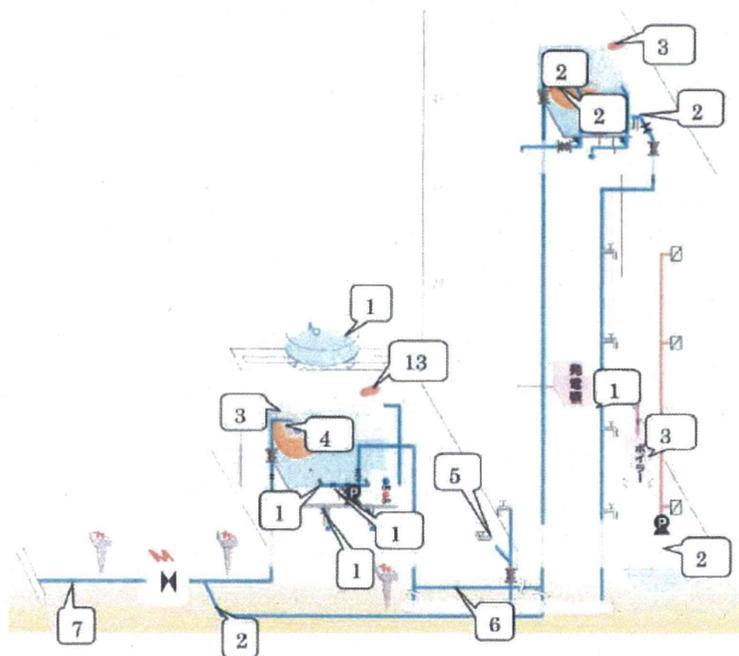
調査地域に存在する簡易専用水道142施設のうち64施設について調査した。敷地内から水槽の管末までの被害箇所は下図の通りである。受水槽64基と高置水槽24基の被害箇所について、埋設管の破損は受水槽、散水洗、建物脇、直結給水部で計20箇所、マンホール破損は受水槽及び高置水槽で計16箇所、水槽上側部破損は受水槽及び高置水槽で計5箇所だった。また、水槽本体では水槽の最高水位付近の亀裂破損が多かった。なお、その他の被害箇所として消火配管、貯湯槽及びクーリングタワーなどで計18箇所あった。

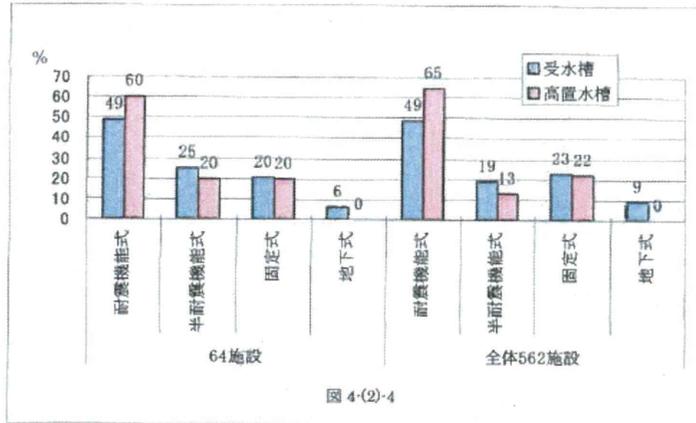
水槽の耐震機能配管調査の結果は以下の通りである。受水槽64基と高置水槽24基の耐震機能配管について、水槽給水管・排水管・連通管の3箇所ともに耐震機能のあるものは55%、一部に耐震機能のあるものは全体の23%、耐震機能のない固定式配管は全体の20%であり、これは平成18年度実施した調査結果とほぼ同様の結果であった。

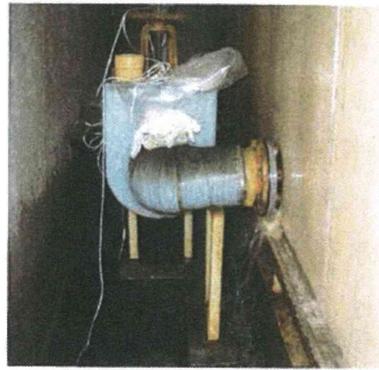
震災被害による漏水の一例

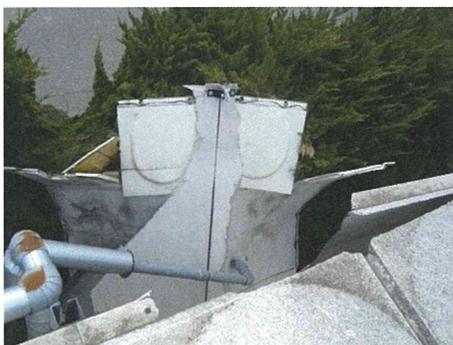
本体破損

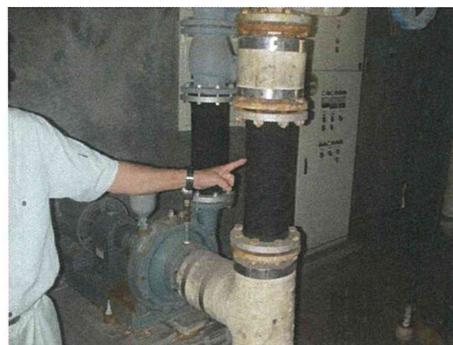
フレキシブルジョイントの亀裂

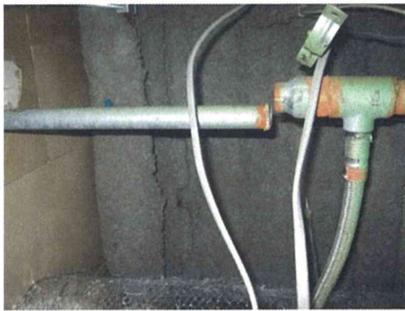
スプリンクラー配管の破損

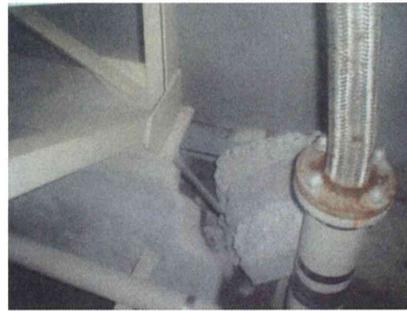
基礎土台崩壊

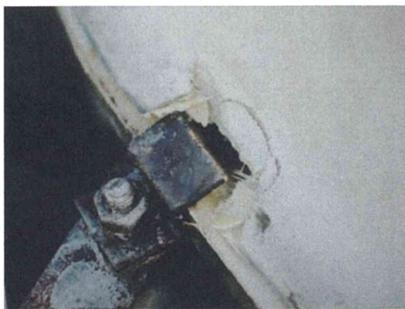
一体型タンクの亀裂

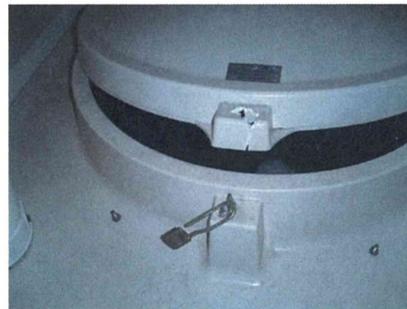
マンホール施錠部の破損

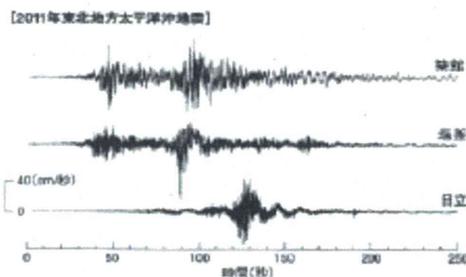
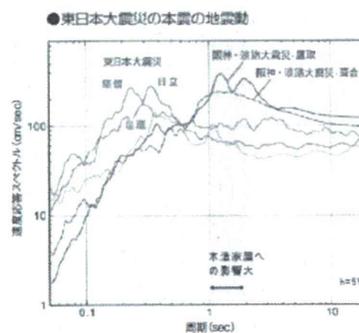
2011年(平成23年)3月11日、宮城県牡鹿半島の東南東沖130kmの海底を震源として発生した東方地方太平洋沖地震は、日本における観測史上最大の規模、マグニチュード9.0を記録し、震源域は岩手県沖から茨城県沖までの南北約50km、東西約200kmの広範囲な断層地帯で三つの地震が連動して発生した。下図はこのときの地震波形であり、最大加速度2933galを記録した。速度応答スペクトルによると、加速度が大きかった地域の卓越周期は0.3秒ほどであった。木造住宅の倒壊を引き起こす周期1~2秒の応答は兵庫県南部地震の1/3~1/5程度しかなかった。大きな加速度を記録した反面、建物の倒壊被害が少なかった要因と考えられる。また、強い揺れが2~3分という長時間継続したことも今回の地震の特徴である。

●東日本大震災の本震の地震動
東京大学地震研究所教授の古村孝志さんが、東日本大震災の本震の周期を阪神・淡路大震災と比較した。東日本大震災では、木造住宅への影響が大きい周期の成分が比較的少なかったことが分かる(資料:東京大学地震研究所)

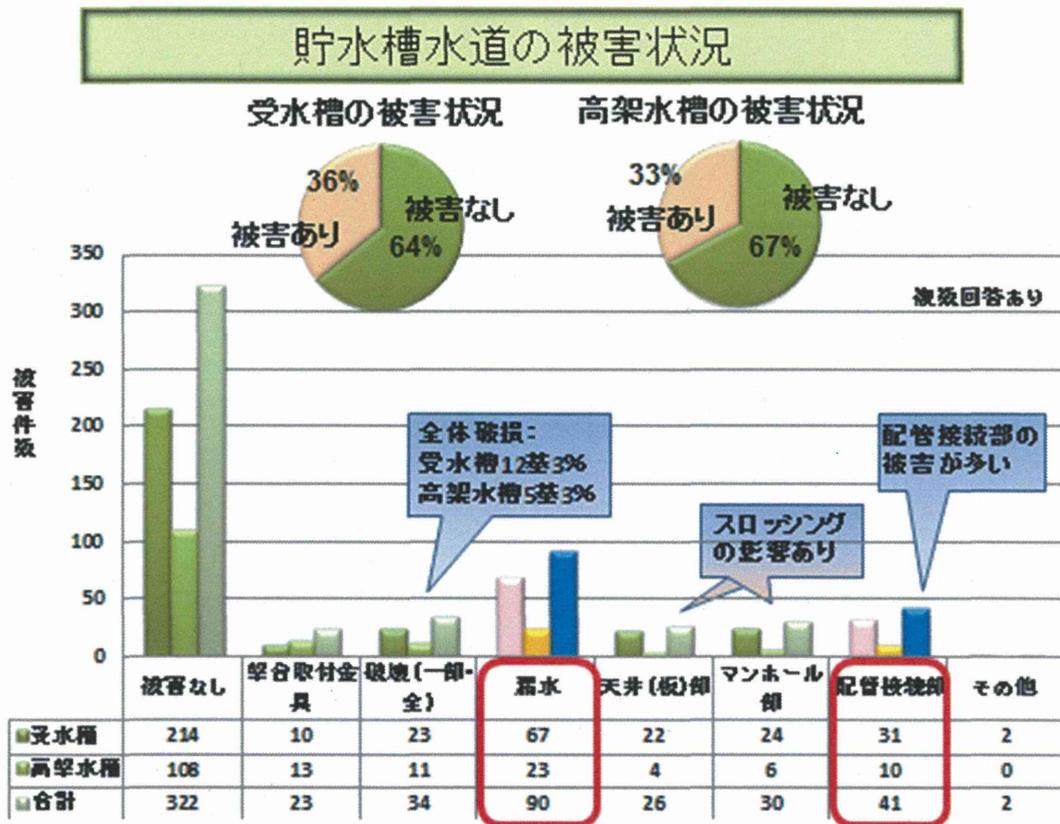
下図は貯水槽の被害状況を部位別に示す。

他の地震でも見られたが、被害の集中する部位は天井、マンホール近傍と配管部である。スロッシングの影響と配管の支持方法に問題があると考えられる。

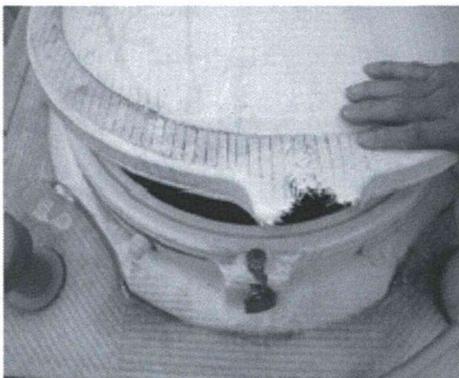
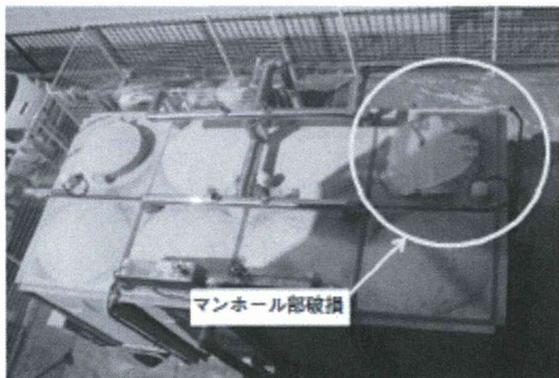
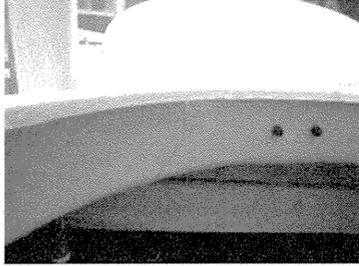
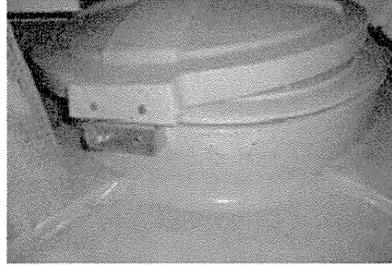
●マンホール近傍の被害例

FRP製パネルタンク。
スロッシング水圧によって、マン
ホールハッチ部が破損。
修理すれば、使用可能。

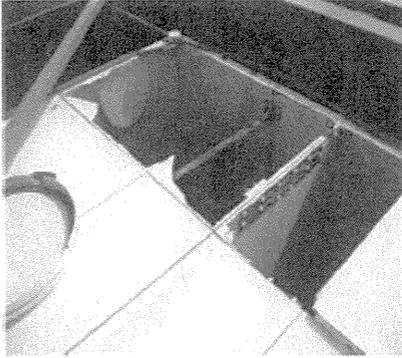
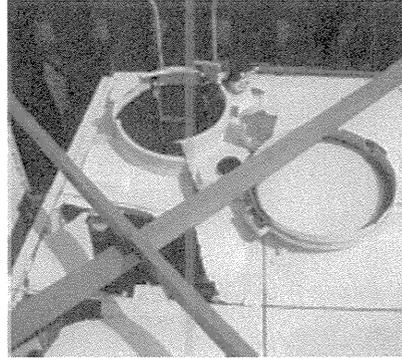
●本体天井部の破損

FRP製タンク(20t)。
スロッシング水圧によって、天井パ
ネルが破損。
修理すれば、使用可能。

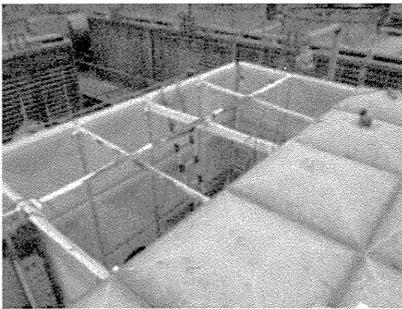
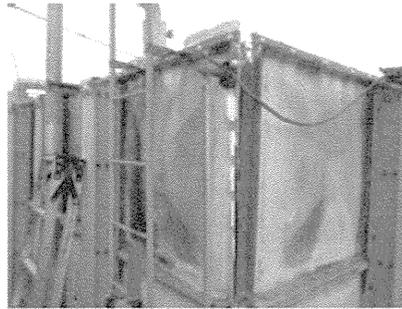
FRP製タンク(150t)。
スロッシング水圧によって、天井パ
ネルと上部タンクコーナーが破損。
修理すれば、使用可能。

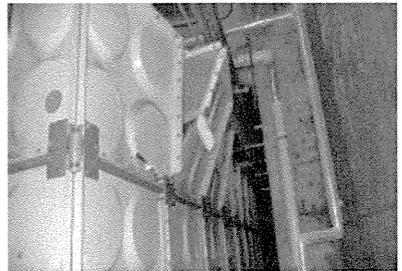
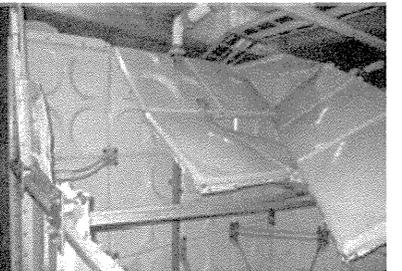
FRP製タンク(192t)。
スロッシング水圧によって、側壁パ
ネル、天井パネルも落下。
更新必要。

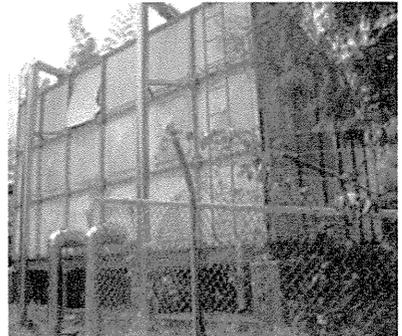
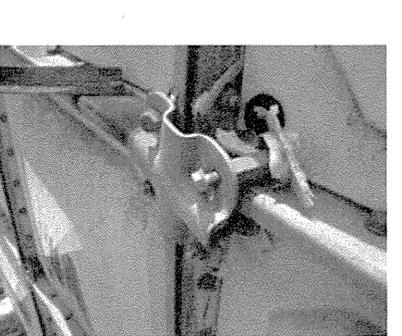
FRP製タンク(108t)。
スロッシング水圧によって、上段側
板パネルが破損。
修理すれば、使用可能。

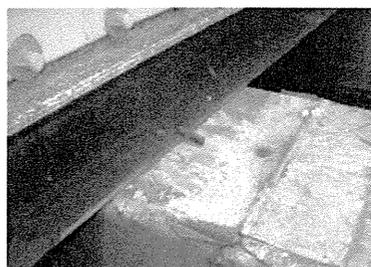
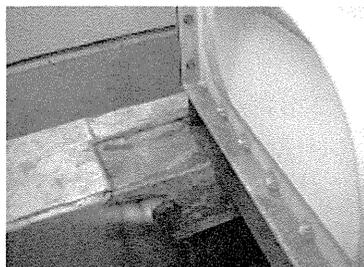
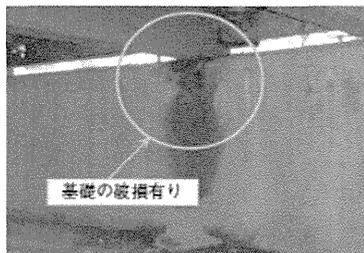
●水槽本体の移動

基礎の破損有り

地震水平力によって、アンカーボルト破断。基礎の破損が発生。

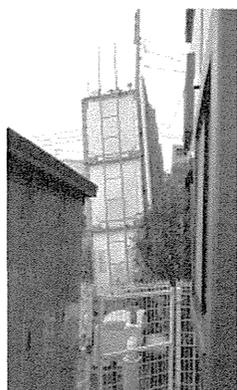
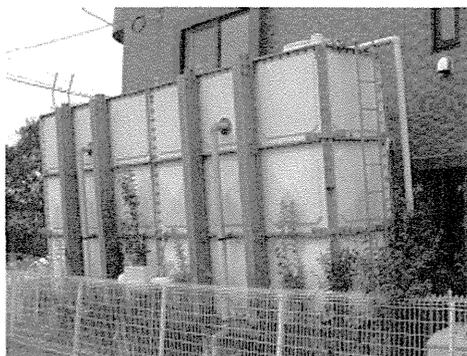
●地盤沈下による水槽の傾き

FRP製タンク(18t)。地盤沈下による傾斜。更新必要。

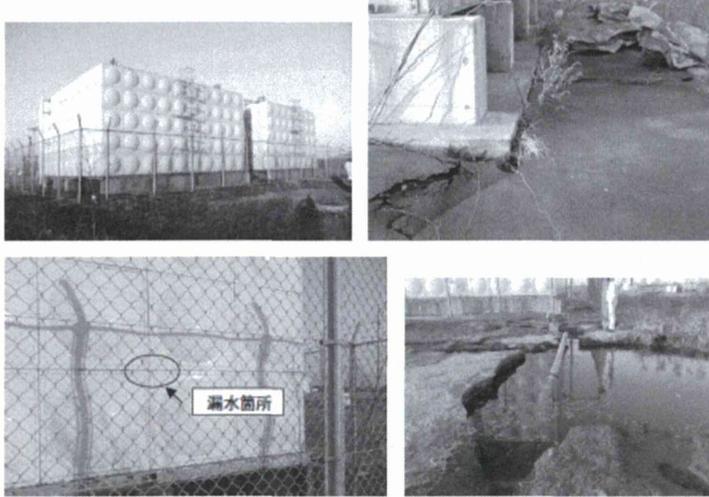
●ステンレスタンクの被害状況

ステンレス製パネルタンク(480t)。
地盤不等沈下・液状化によって側板
接合部より漏水。
修理すれば、使用可能。

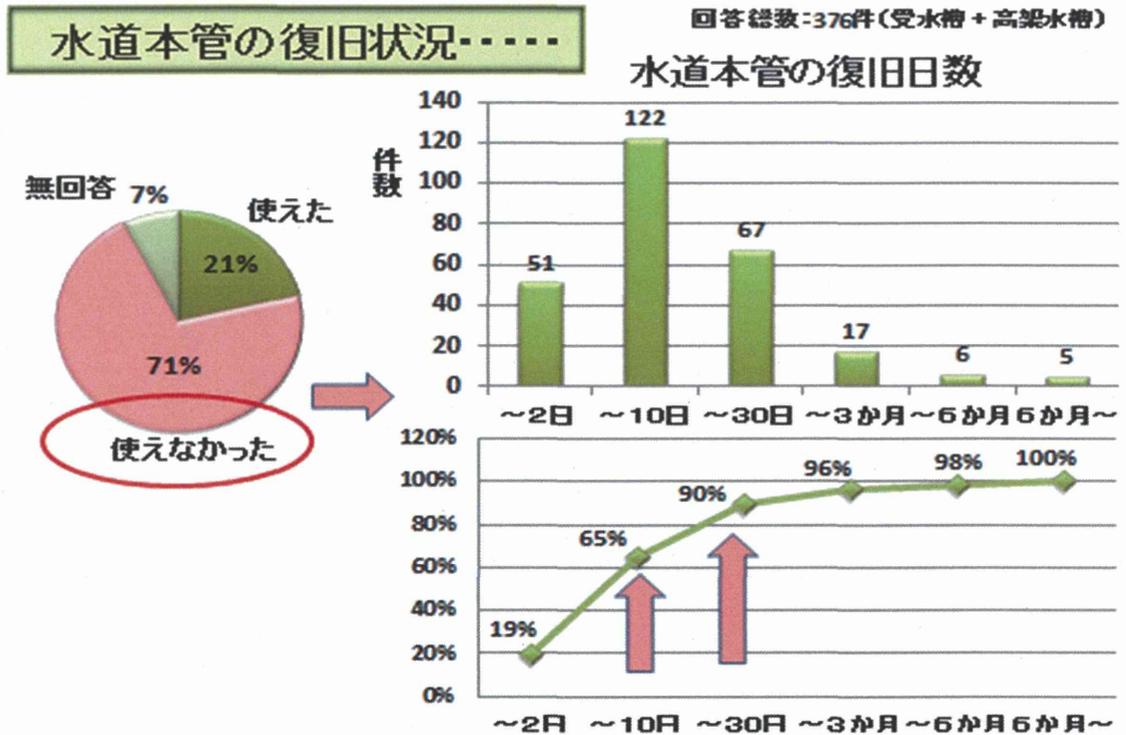
下図は水道本管の復旧状況を調査した結果である。調査した中では70%が水道本管からの水の供給が受けられなかった。水道本管が使えなかった施設のうち、60%強の施設が復旧するのに10日間、90%復旧するのに1ヶ月もかかっていることがわかった。被害の大きさにより、復旧に時間がかかったものと考えられる。

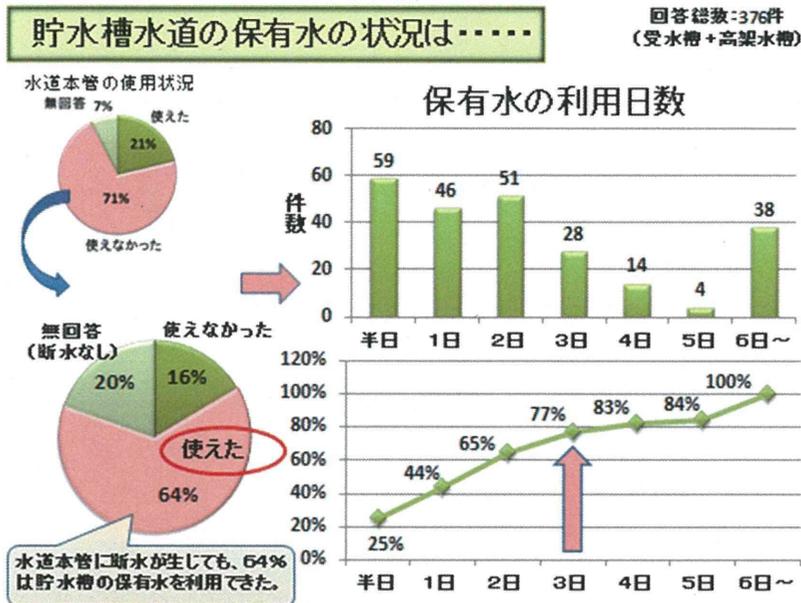
図は貯水槽内の保有水を利用した日数を調査したものである。その結果、70%以上の水道本管が断水しても64%の貯水槽はその保有水を利用できることがわかった。保有水の利用日数としては80%近くに施設が最大3日間近くも保有水を利用できることがわかった。

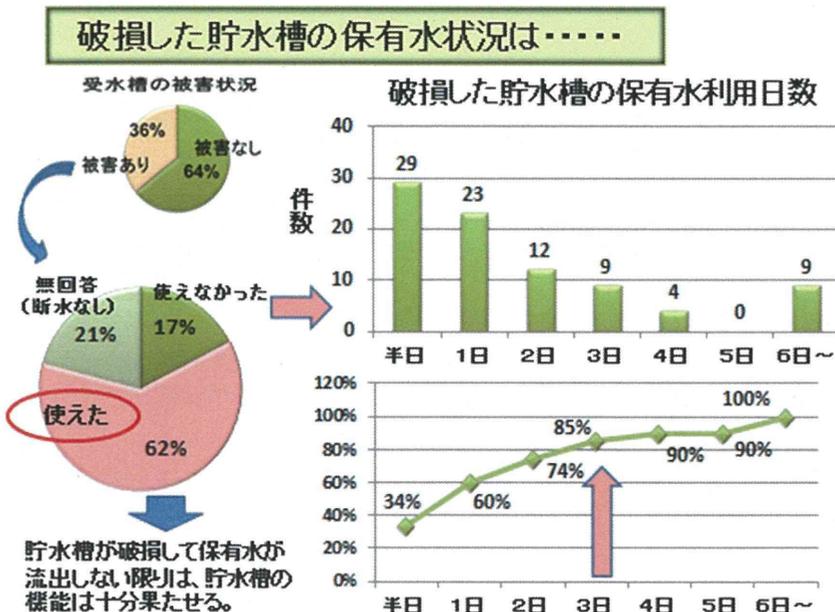
また、30%強の貯水槽水道は地震により、何らかの被害を受けたことがわかったが、その中でも60%強は貯水槽の保有水を利用できたことがわかった。

保有水の利用日数としては85%近くの施設が最大3日間近くも保有水を利用できたことがわかった。貯水槽がはそんなにも、保有水が直ちに流出しない限りは破損した貯水槽でも保有水を確保するという機能は十分果たせると考えられる。

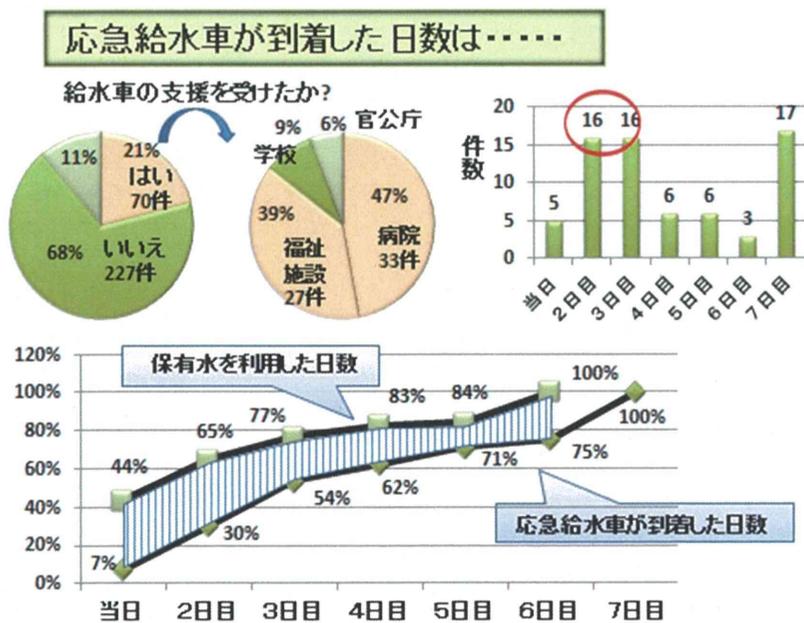
これは応急給水車が到着した日数を示した図である。震災当日から給水車が到着することは難しいことがわかる。給水車の到着は2日、3日に集中している。応急給水車投入は病院、福祉施設等の弱者施設給水が主で全体の86%であった。

下図は保有水を利用した日数と給水車の到着した日数を比べたものであるが、保有水を利用した日数が給水車を上回っている。

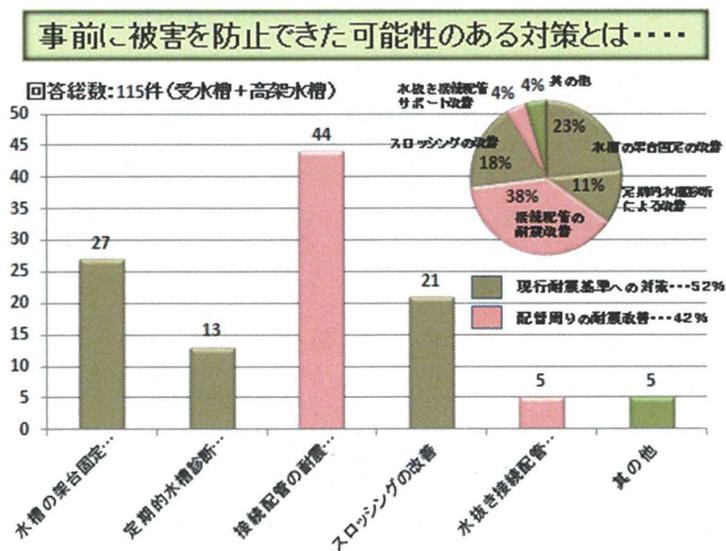
下図は、貯水槽に被害があった場合、事前に被害を防止できた可能性のある対策を調査したものである。配管周りの耐震改善が42%、現行耐震基準への対策が52%となっている。

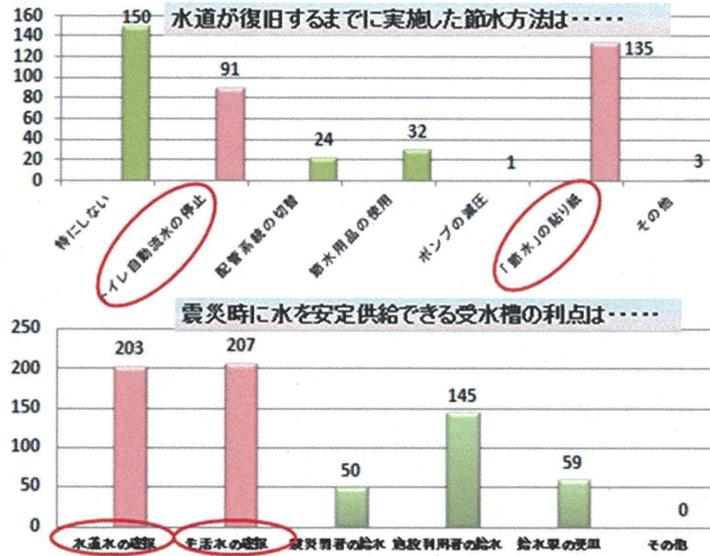
この上段の図は水道が復旧するまでに実施した節水方法を示している。「トイレの自動給水の停止」、「節水の張り紙」など必要以上の水の節約をしていることがわかる。

やはり貯水槽の役割としては「水道水の確保」、「生活水の確保」として貯水槽の保有水を利用していることがわかった。

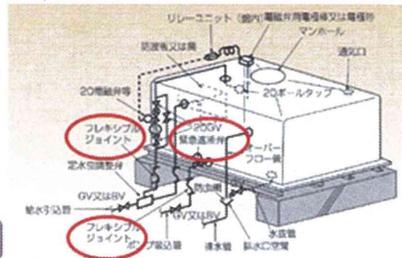
受水タンク廻り配管要領
国土交通省大臣官庁官庁官庁官庁
「公共建築設備工事標準図(機械設備工事編)
平成22年版」

- スロッシング対策等、現在の基準に即した耐震化が必須
- 水槽本体の固定方法や配管サポートのフレキシブル化が必要
- 地震を感知し、破損による漏水を遮断する遮断弁を設置する

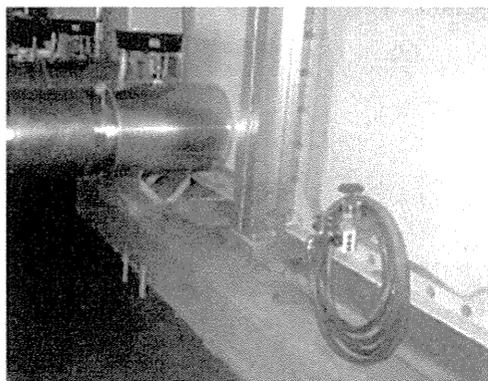
① 貯水槽本体に直接蛇口を付け給水

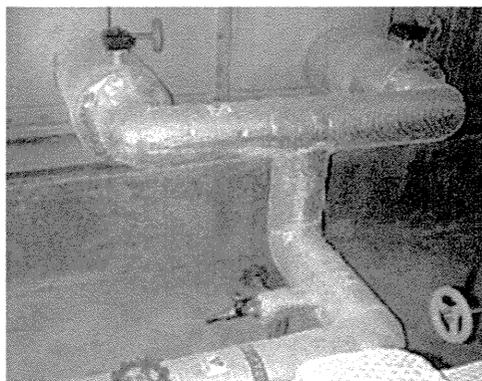
② 給水管に蛇口を付け給水

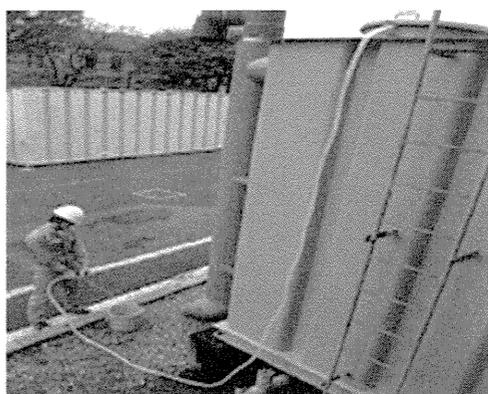
③ サイホン利用しマンホールから給水

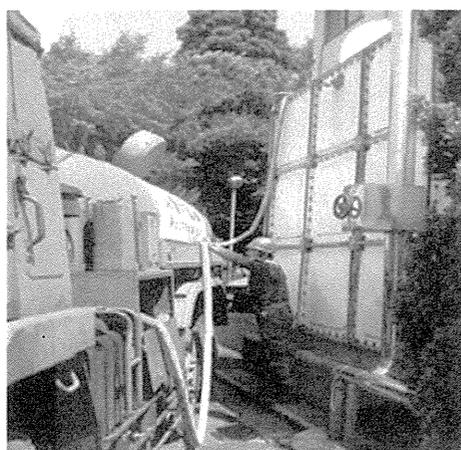
④ 貯水槽に生活水を供給する給水車

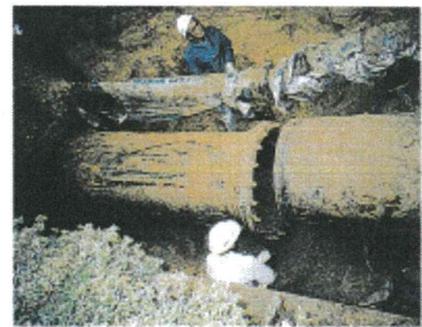
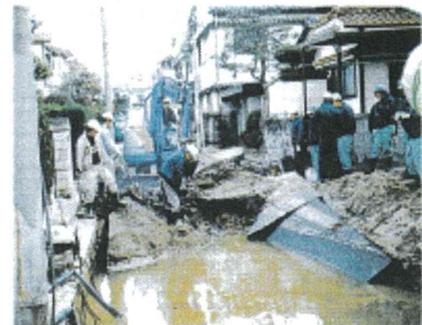
▲水道本管がいたる所で破壊され、懸命な復旧作業が行われたが断水状態が続いた。
