C-3. 平成27年度調査の結果

C-3-2. 調査対象のグループホームの概要

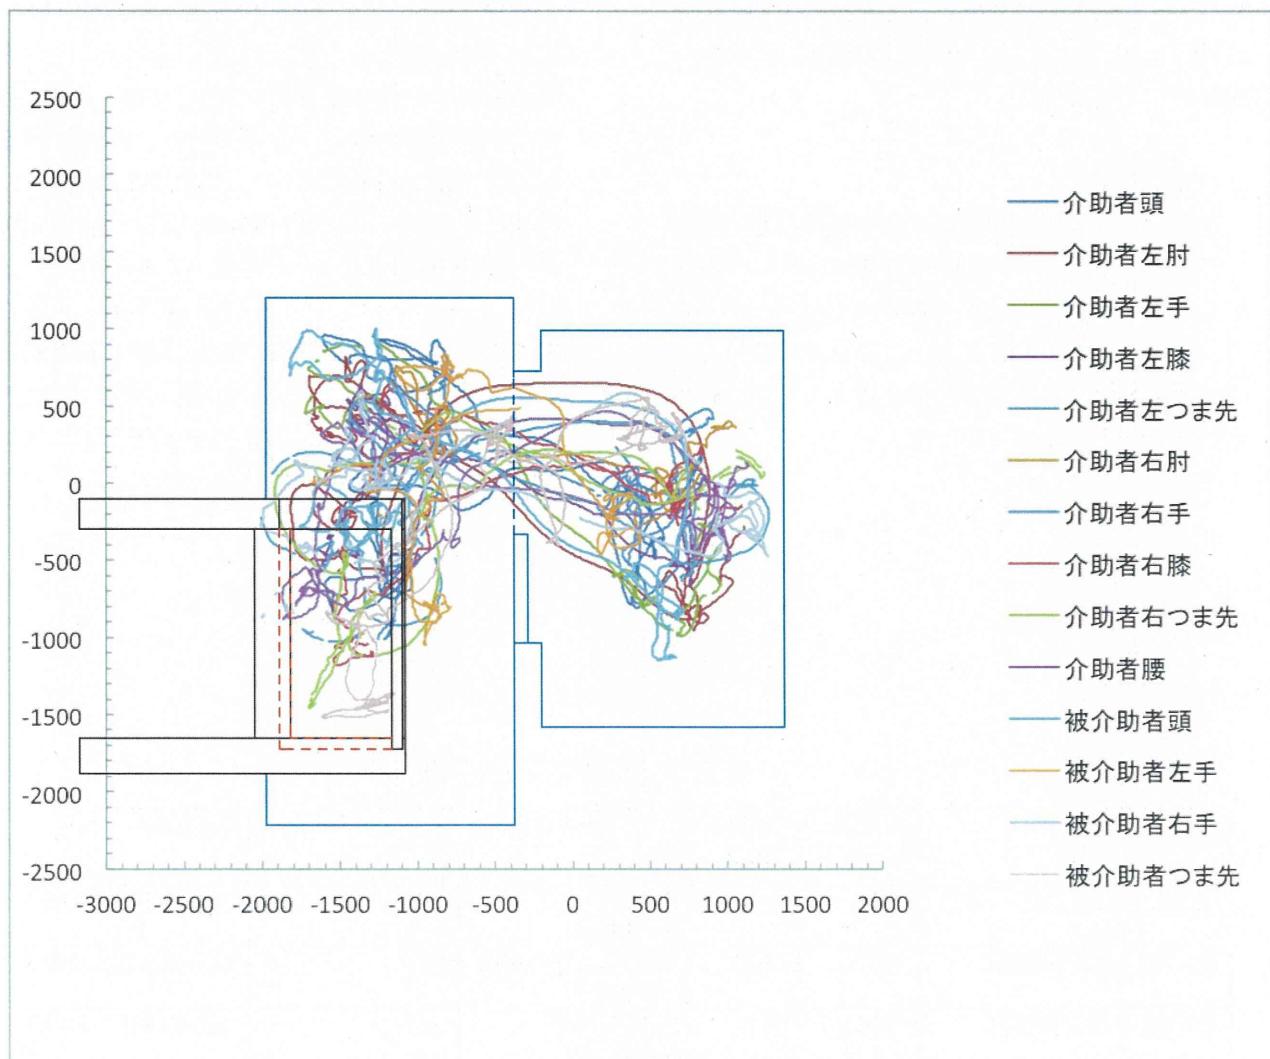
図14 モーションキャプチャーによる計測結果

本研究では平面上の動きについて分析を行うこととし、上記データからxy平面データを抽出し、それぞれのマーカーの軌跡を結んだ。このマーカーの軌跡をすべて重ね合わせ、また床と浴槽の位置を書き込んだ図面を作成した（図14）。

図15からは、脱衣室、浴室洗い場、浴槽付近、開口部に、介助者ないし被介助者に装着したマークーが壁と非常に接近、もしくは壁を越えている箇所が発生していることがわかる。そのような箇所で行われている介助動作について、以下に場所別の結果を示す。なお、脱衣室、浴室洗い場、浴槽付近、開口部に関して、モーションキャプチャーによる二次元座標計測の結果から、マークーの座標と最も接近している壁のラインとの距離を余裕寸法として算出した。なお、壁のラインを越えなかつた場合は正の値、越えた場合は負の値で表した。

介助者左つま先が脱衣室の廊下側壁に最も接近している。介助者左つま先の座標は(1274, -204)であり、脱衣室の廊下側壁は座標上では $x=1370$ なので、96mmの余裕寸法となる。このときの介助動作は、介助者が被介助者を抱き上げようとしゃがみ込むという介助動作であった。

Y方向では、被介助者頭が浴室シャワー側壁に最も接近している。被介助者頭の座標は、(1264, 1001)であり、浴室シャワー側壁は座標上では $y=1210$ なので、209mmの余裕寸法となる。このときの介助動作は、介助者が被介助者を抱えて立ち上がるという介助動作であった。

X方向では、被介助者頭が浴室外側の壁に最も接近している。被介助者頭の座標は、(-1823, 693)であり、洗い場外側壁は座標上では $x=-1980$ なので、157mmの余裕寸法となる。このときの介助動作は、寝ている被介助者を起き上がらせるという介助動作であった。

浴槽付近では、介助者では左つま先が、被介助者では右手が最もX座標が最小となった。このとき、介助者左つま先の座標は(-2004, -222)、被介助者右手の座標は(-2012, -277)であり、浴室外側壁は座標上では $x=-1980$ なので、介助者左つま先は-24mm、被介助者右手は-32mmの余裕寸法となり、外側壁のラインを越えている。このときは、どちらも、被介助者を浴槽短辺縁に座らせた状態で介助者が右足を浴槽の中に入れた状態で縁をまたぐという介助動作であった。なお、介助者の左足の動きに被介助者の右手が追従する形となっている。

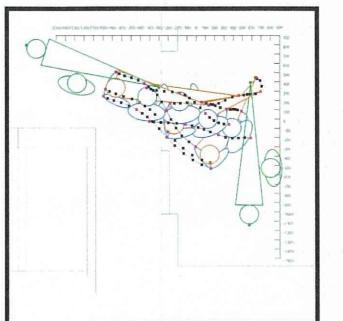
図15 行き動作

次に開口部付近での動作に関し、脱衣室から浴室洗い場への移動の際の開口部付近での動作を「行き動作」、浴槽から脱衣室への移動の際の開口部付近での動作を「帰り動作」として分け、下記の手順で分析を行った。

また、「行き動作」の図には、最初に脱衣所床に寝かせている被介助者と介助者の立ち位置の概形を作図し、「帰り動作」の図には、洗い場に寝かせた被介助者と介助者の立ち位置の概形と、最後に脱衣所床に寝かせた被介助者と介助者の立ち位置の概形も加えて作図した。

手順①：簡便化のために、計測で得られた100Hz座標データから、10Hzの座標データを抽出する。

手順②：介助者の左手、左肘、頭、右肘、右手、腰と、被介助者の頭、つま先の座標をプロットする。

作図結果を図15と図16に示す。

この図16・17からは、ヒアリング調査と同じく、「行き動作」については、脱衣室床から抱き上げて、時計回りに回転しながら開口部に向かって移動し、介助者の上体と被介助者は進行方向に対して横向きに開口部を通っていることが確認できた。「帰り動作」も、被介助者を抱き上げた状態から、被介助者のつま先を先に開口部に通してドアを迂回させながら、介助者自身も時計回りに回転しながら開口部を通る様子が確認できた。

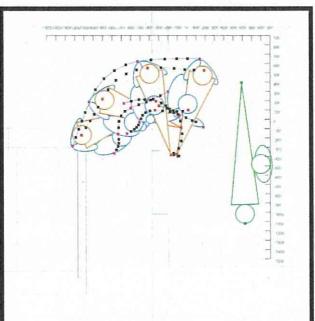
図16 帰り動作

なお、「行き動作」の分析区間での介助者の左手と右肘、「帰り動作」の分析区間での介助者右手は、人形に遮蔽されたためデータが得られず、図には示されていない。

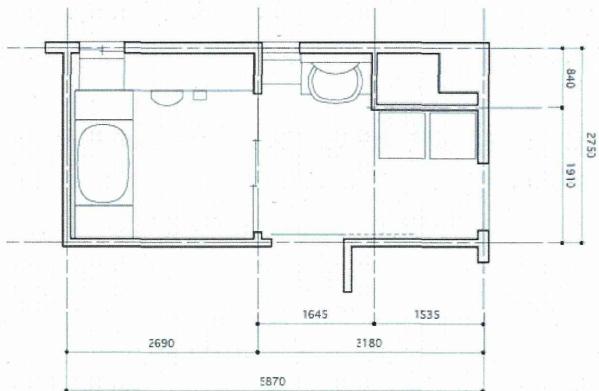
図1 浴室・脱衣室平面図（縮尺1/100）

グループホームB、グループホームCの浴室と脱衣室の平面図を示す（図1）。浴室について、グループホームBとグループホームCの浴槽は、介助

脱衣室については、グループホームBにおいては、脱衣室内に洗面台と洗濯機2台置かれており、グループホームCでは洗面室と脱衣室が分けられ、洗面室に洗面台と洗濯機が置かれ、脱衣室には収納道具が置かれている。

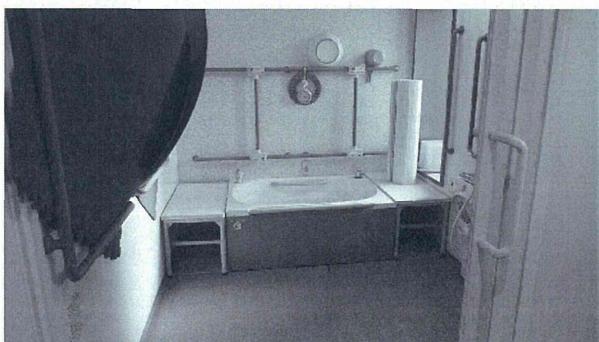
図2 グループホームBの浴室

方法に合わせて左右どちらからでも介助できるよう、浴槽が左右にスライドするタイプのユニットバスが採用されている（図2、3）。しかしヒアリングによると、いずれのグループホームにおいても、スライドさせて使用することはほとんどなく、片側に固定して使用している。

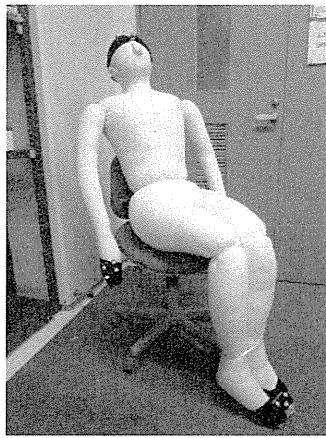
図4 実験に使用した等身大人形

実際の介助動作も、介助者・被介助者本人に行ってもらうことが望ましいが、倫理面・安全面において検討の上、今回の調査では適当でないと判断した。そこで、介助者は各施設1名ずつ実際の介助者に依頼し、被介助者は等身大人形（身長約172cm、重さ3.8kg）を用いることとした。介助動作は、介助者が普段行っている介助動作と同様に行って頂いた。ただし、着脱衣動作や洗身動作、入浴時に肩に湯をかけるなどの動作は行わず、移動のみを行うこととした。

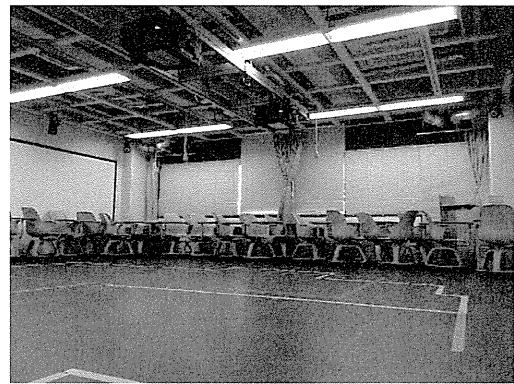
図5 実験室の写真

実験室は、モーションキャプチャー（システム名：Vicon）が設置された、約60m²の部屋である（図5、図6）。天井面には格子状の鉄骨が設置され、モーションキャプチャー用のカメラが8台取り付けられている。本実験では、ソフトウェアとしてはViconNexusus1.8.3を使用し、フレームレートは100Hz、測定値の単位はmmである。

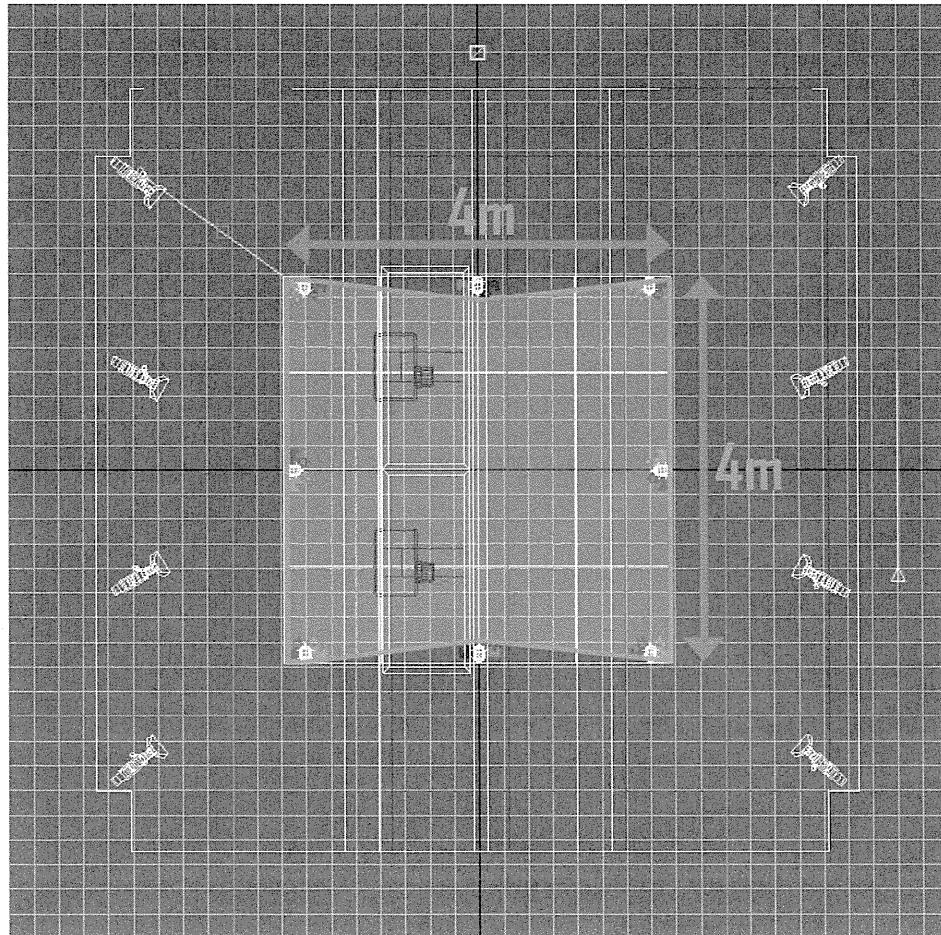
図6 実験室の平面図とカメラの撮影可能範囲

対象施設の平面図から介助者が移動できる範囲をモデル化し、床にテープで線を引くことにより移動可能範囲を表した。

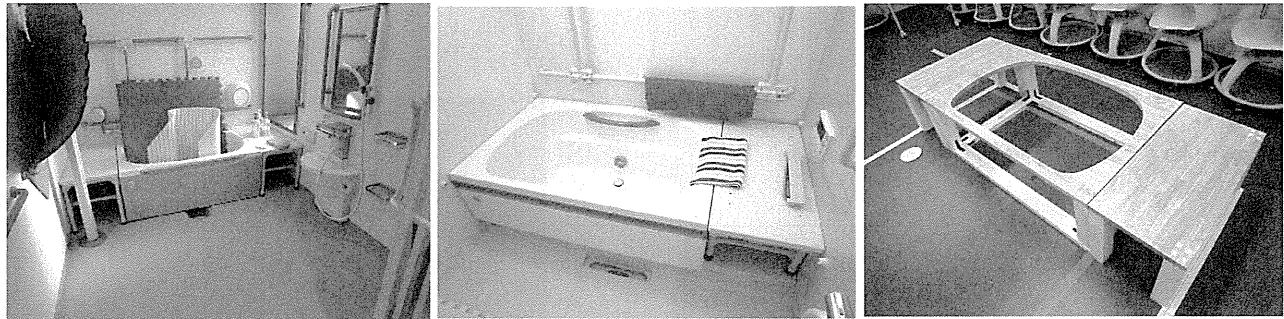
図7 実際の浴槽（左：グループホームB、中央：グループホームC）と浴槽のモックアップ（右）

次に、実測をもとに浴槽のモックアップ（図7）を作成し、実験環境に設置した（図8）。

なお、モーションキャプチャーのカメラからの死角を減らすために、モックアップでは枠のみ再現し、また、グループホームBとグループホームCの浴槽は同じ形状であるため、同じモックアップを使用した。加えて、浴槽横の台を、グループホームBは1台、グループホームCは2台用意した。

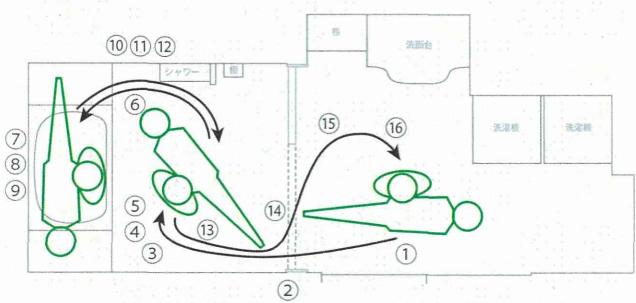
図9 グループホームBの介助動作

- ①脱衣室床から抱き上げる
- ②横歩きで開口部を通る
- ③時計回りに回転する
- ④洗い場床に寝かせる
- ⑤洗い場床から抱き上げる
- ⑥反時計回りに回転する
- ⑦抱えたまま浴槽に入る
- ⑧体勢補助
- ⑨浴槽から抱き上げる
- ⑩時計回りに回転し浴槽を出る
- ⑪洗い場床に寝かせる
- ⑫洗い場床から抱き上げる
- ⑬反時計回りに回転する
- ⑭横歩きで開口部を通る
- ⑮時計回りに回転する
- ⑯脱衣室床に寝かせる

グループホームBでは、入居者は車いすで脱衣室入り口までアプローチし、そこから介助者が入居者を抱きかかえ、床に寝かせる(図10の①、以下同様)。その後、脱衣を行い、抱き上げ回転しながら脱衣室と浴室の開口部を通過し、洗い場の床に寝かせる(②~⑥)、その後反時計回りに回転しながら浴槽に入居者を移動させる(⑦~⑧)。その後は入浴までの動作を逆にたどるように行い、脱衣室の床に入居者を寝かせ(⑨~⑯)、身体を拭いき着衣を行い、脱衣室の外側に置かれた車いすに入居者を乗せて入浴が終了する。

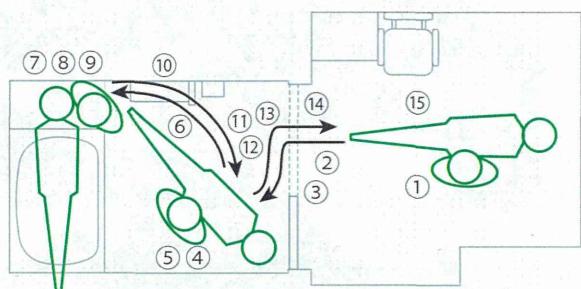
図11 ループホームCの介助動作の様子

- ①脱衣室床から抱き上げる
- ②横歩きで開口部を通る
- ③時計回りに回転する
- ④洗い場床に寝かせる
- ⑤洗い場床から抱き上げる
- ⑥反時計回りに回転する
- ⑦浴槽に入浴させる
- ⑧背後から体勢補助
- ⑨浴槽から抱き上げる
- ⑩時計回りに回転する
- ⑪洗い場床に寝かせる
- ⑫洗い場床から抱き上げる
- ⑬反時計回りに回転する
- ⑭横歩きで開口部を通る
- ⑮脱衣室床に寝かせる

グループホームCにおいても、入居者は車いすで脱衣室入り口までアプローチし、そこから介助者が入居者を抱きかかえ、床に寝かせる（図10の①、以下同様）。その後、脱衣を行い、抱き上げつま先側から脱衣室と浴室の開口部を通過し、洗い場の床に斜めに寝かせる（②～④）、その後反時計回りに回転しながら浴槽に入居者を移動させる（⑤～⑧）。その後は入浴までの動作を逆にたどるようを行い、脱衣室の床に入居者を寝かせ（⑨～⑯）、身体を拭いき着衣を行い、脱衣室の外側に置かれた車いすに入居者を乗せて入浴が終了する。

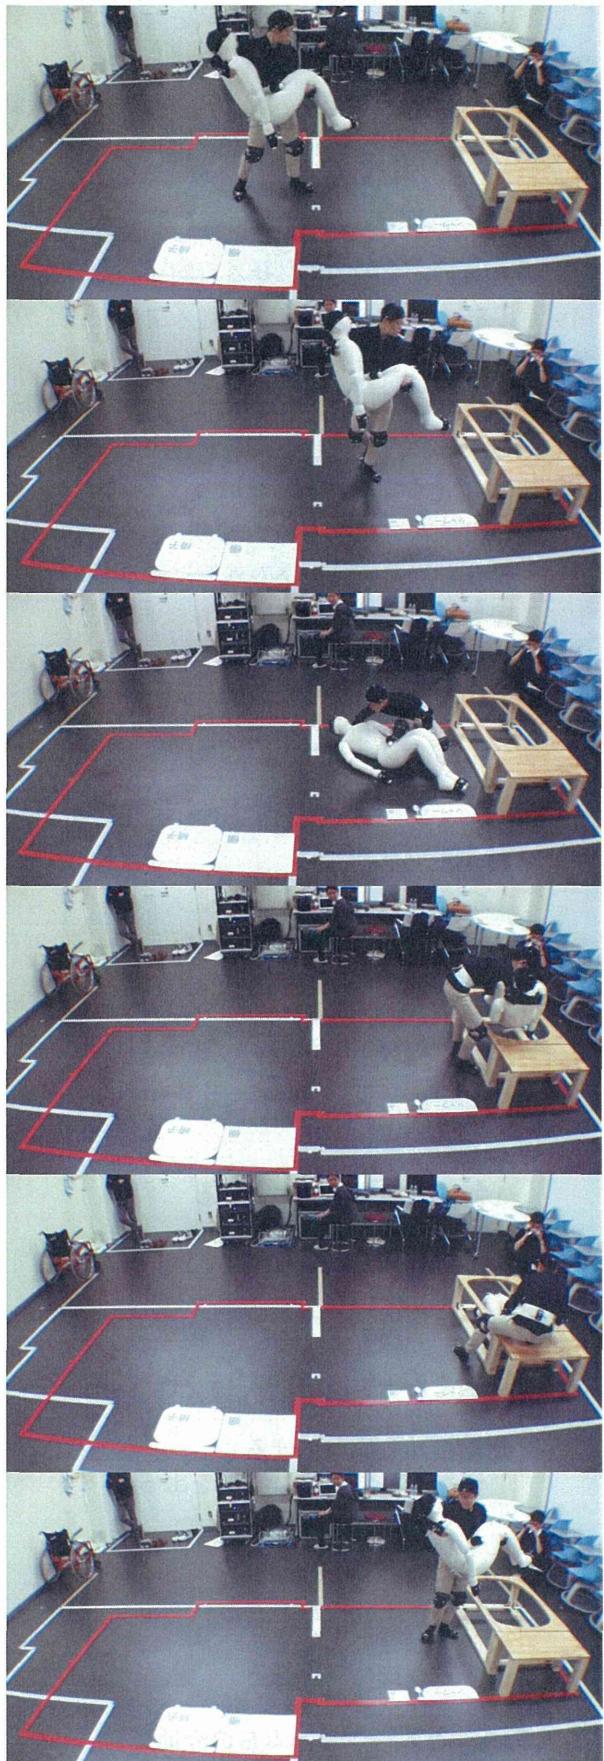
図12 ループホームCの介助動作の様子

（図12）は、実験で再現した際の様子である。

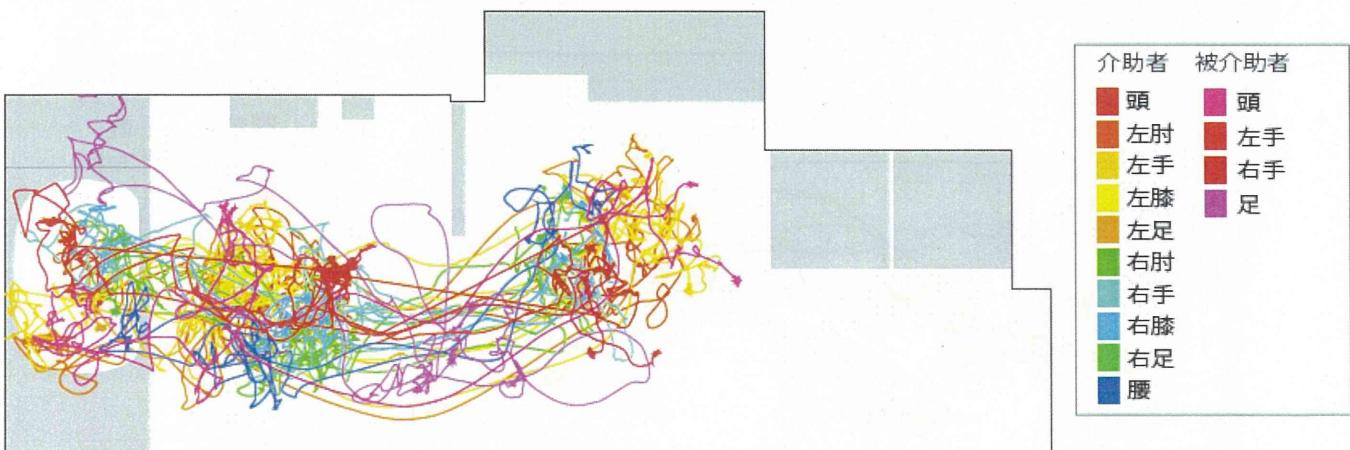
図13 モーションキャプチャーによる計測結果（グループホームB）

本研究では平面上の動きについて分析を行うこととし、上記データからxy平面データを抽出し、それぞれのマーカーの軌跡を結んだ。このマーカーの軌跡をすべて重ね合わせ、また床と浴槽等の位置を書き込んだ図面を作成した。以下に、グループホームBにおける結果を示す（図13）。また、介助者に対し日頃から入浴介助に際し配慮していること、ならびに現状の浴室・脱衣室環境に関し、介助の面から改善を希望する点についてヒアリングを行った。グループホームBにおける結果を併せて示す（表2）。

これらの結果より、現状の問題点、並びに動作に対して必要と思われるスペースについて検討する。まず、問題としてあげられていることが、脱衣室と浴室の間の建具の通過時の回転動作である。これは、建具の最大開口幅が狭い（約1,200mm）ため、つま先から浴室に進入し、頭部を保護するために回転しながら洗い場に移動させることから生じている。このため、つま先が極めて複雑な軌跡を描いていることが、モーションキャプチャーの計測結果に表れている。

次に洗い場の幅の狭さが指摘された。本事例は、洗い場の幅が約2,000mmと、他の事例に比較して大きな値を取っているが、洗い場におけるモーションキャプチャーの軌跡を見ると、洗い場では介助者の腰と非介助者のつま先は壁面からある程度距離が取られている。これは、衝突を避けるためであり、そのため非介助者は斜めに床に寝なければならない。

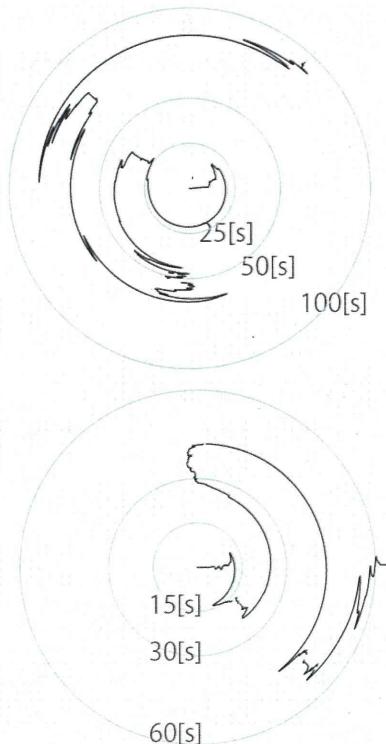
図15 介助動作中の被介助者の身体の回転
(上：グループホームB、下：グループホームC)

被介助者の身体の向き、すなわち被介助者の足に対する頭の向きに注目して分析を行った。実験中経過時間を動径[r]、被介助者の足から頭に伸ばしたベクトルを偏角として極座標系に変換し図15に示した。なお、時間単位は秒[s]とする。図中の円弧のようにのびている部分が回転動作が行われている部分であり、直線に近い形状となっている部分は平行移動ないしは静止、しゃがむ・立つ等の動作が行われている部分となる。

この結果からは、グループホームBの事例では4回の大きな回転が、グループホームCの事例では3回の大きな回転が行われていることがわかる。

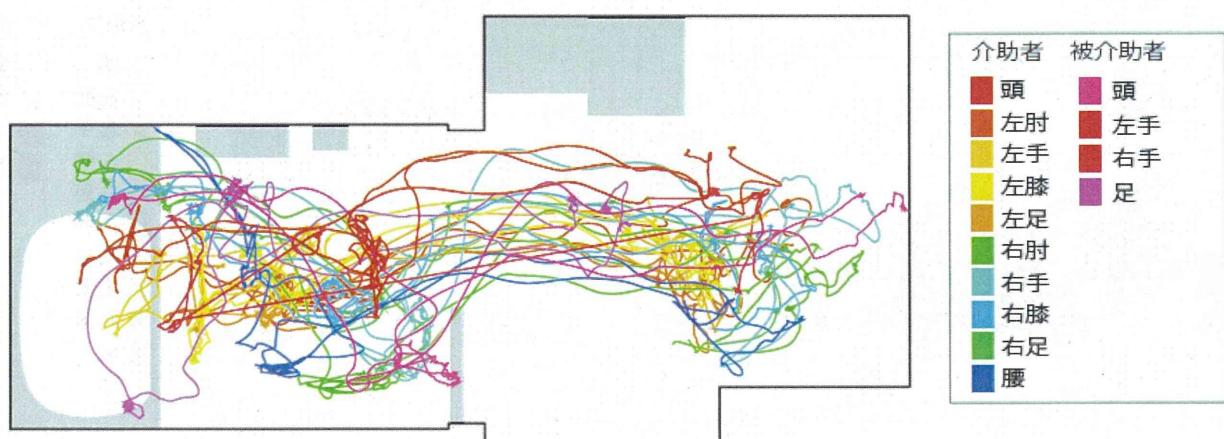
図14 モーションキャプチャーによる計測結果（グループホームC）

続いて、グループホームCにおけるモーションキャプチャの計測結果、並びにヒアリング結果を示す（図14、表3）。

本事例で挙げられた課題として、脱衣室と浴室の扉幅の狭さがある。この事例では扉の最大幅員は850mm強が確保されている。これは、車いすでの移動を考えた場合の最少幅員であるが、抱え上げでの入浴動作を行う上では回転を伴う複雑な動きが要求され、モーションキャプチャーの軌跡からは扉枠すれすれに介助者・非介助者が移動していることがわかる。

浴室内の寸法が不十分であることも、モーションキャプチャの軌跡から明らかである。狭い環境で入浴するため、特に非介助者の頭部や介助者の腰は複雑な軌跡を描き、実験環境内ではあるものの、壁に接している箇所も見られる。
