重度身体障害者のGH等や一般住宅での生活を可能にする 建築的条件に関する研究

研究代表者 松田 雄二 東京大学大学院 准教授

研究要旨

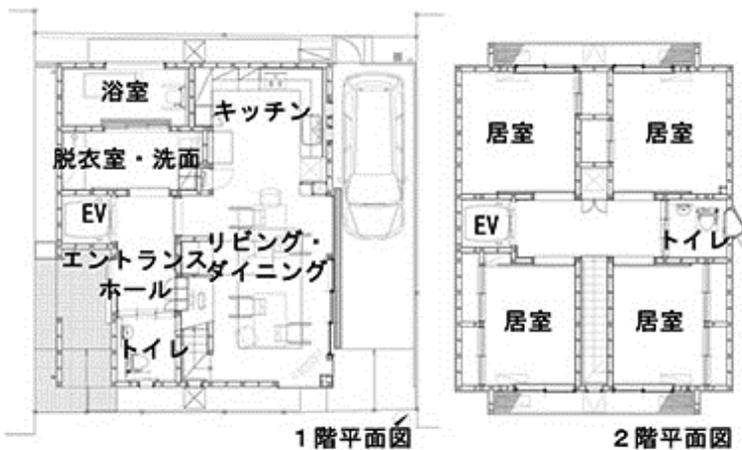
図1 グループホームAの平面図 (1/200)

グループホームAの平面図を示す（図1）。全体構成としては、最小限の広さの敷地で計画をせざるを得なかったため、設計では徹底して無駄が配された。共用部は1階に集約され、廊下面積は最小限に抑えられた。2階は田の字型に居室が配置されている。

1階にはリビング・ダイニングとキッチン、浴室、脱衣室兼洗面所、トイレと共用スペースが設けられた。また階段下を利用して事務スペースが、その隣に折り畳みベッドを置くことで、極小のスペースながら職員のためのスペースが設けられている。廊下は玄関ホールに限られ、面積を可能な限り抑えている。また動線部とリビング・ダイニングを分けることで、リビング・ダイニングを落ち着いた雰囲気としている。入居者は全員車椅子

2階の構成をみると、こちらも面積を最大限生かすため、シンプルな田の字型プランが採用された。廊下の端部にはエレベータ、もう片方の端部にはトイレが設置された。階段の分だけ南側の居室は面積が小さくなっているが、南向きの条件と相殺するとの考え方にに基づき、入居費に違いは設けられてはいない。

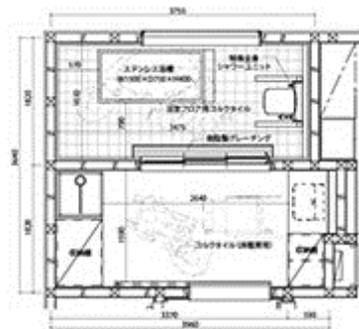
図2 浴室・脱衣室詳細

浴室と脱衣室（図2～4）について、入居者の中には緊張が強く、一般のサイズの浴槽では入ることができない方も存在した。そのため、長めの浴槽が採用された。また座位が保てずシャワーチェアが使えない入居者は、臥位で清拭を行うこと

も予想されたため、浴室内の床は浴室用コルクタイルが採用された。脱衣室は、シャワーチェアへの移乗を行うため浴室と同程度の面積が確保された。現在はリフトが設置されたが、車いすからリフト用吊り具への移乗にも、このスペースは必須であった。加えて開設当初は浴室にはリフトは設置されていなかったが、女性利用者と介助スタッフよりリフト設置の希望があり、後付けで浴室にリフトが設置された。

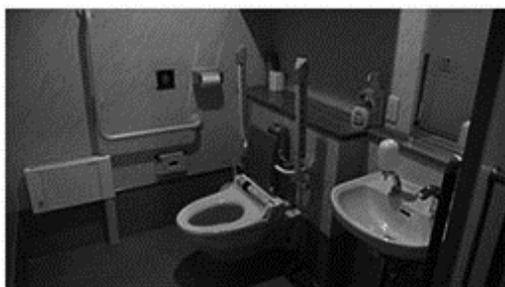
図6 1階トイレ

トイレは1階と2階に、それぞれ左右からのアプローチに対応した形で設けられている（図5～7）。入居者の利用している車いすのサイズは、一般的な介護車いすよりかなり大きいため、十分なスペースの確保が配慮された。

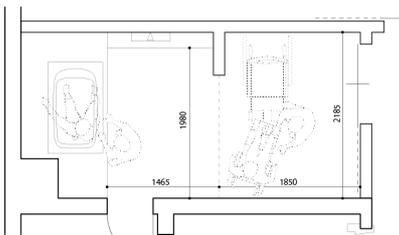
図9 一般浴詳細(1/100)

グループホームBでは浴室は2カ所設置された。2カ所のうち、1カ所は一般浴(図9、10)、もう1カ所は機械浴である。一般浴については、脱衣室と浴室がカーテンで仕切られ、一体的に使うことも可能なしつらえとなっている。また浴室リフトも、開設当初から設置された。

実際の脱衣室の使用状況について、一般浴の場合脱衣室で車いすからシャワーチェア、ないし浴室リフトの吊り具への移乗が行われる。床の仕上げはタイル張りだが、やはり臥位にて体を乾かし、または移乗を行うため、そのような場合にはウレタンのシートを敷いている。トイレについては、すべての居室に設置されている。

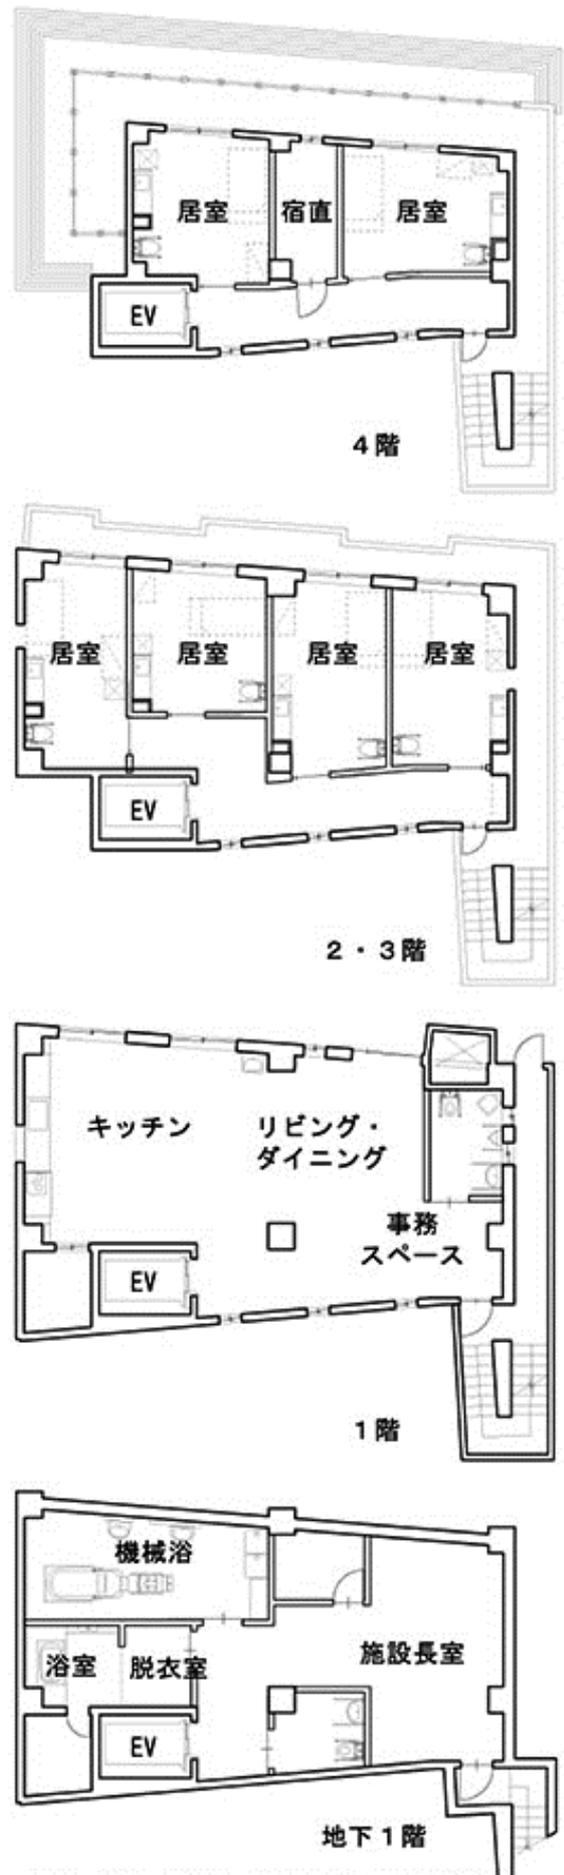
図8 グループホームBの平面図(1/200)

グループホームBの平面図を示す(図8)。グループホームBは10名の重度身体障害者が入居しているが、こちらも全員が車いす利用で、座位が保持できない入居者も数名存在する。

建物全体の構成としては、地下1階に浴室(一般浴と機械浴)、1階はキッチン・リビング・ダイニングが置かれている。2階以上は居室で、2・3階には4室が、4階には2室が置かれている。4階には、宿直用の部屋が1部屋用意された。

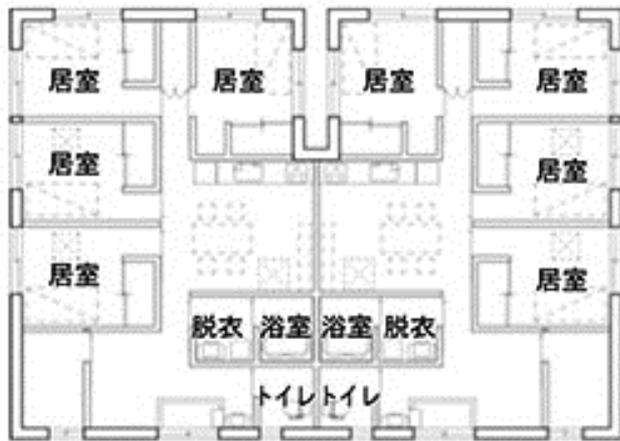
図15 事例CのGH等の平面図 (1/200)

事例C（図15）ではGH等を新設したが、ここには

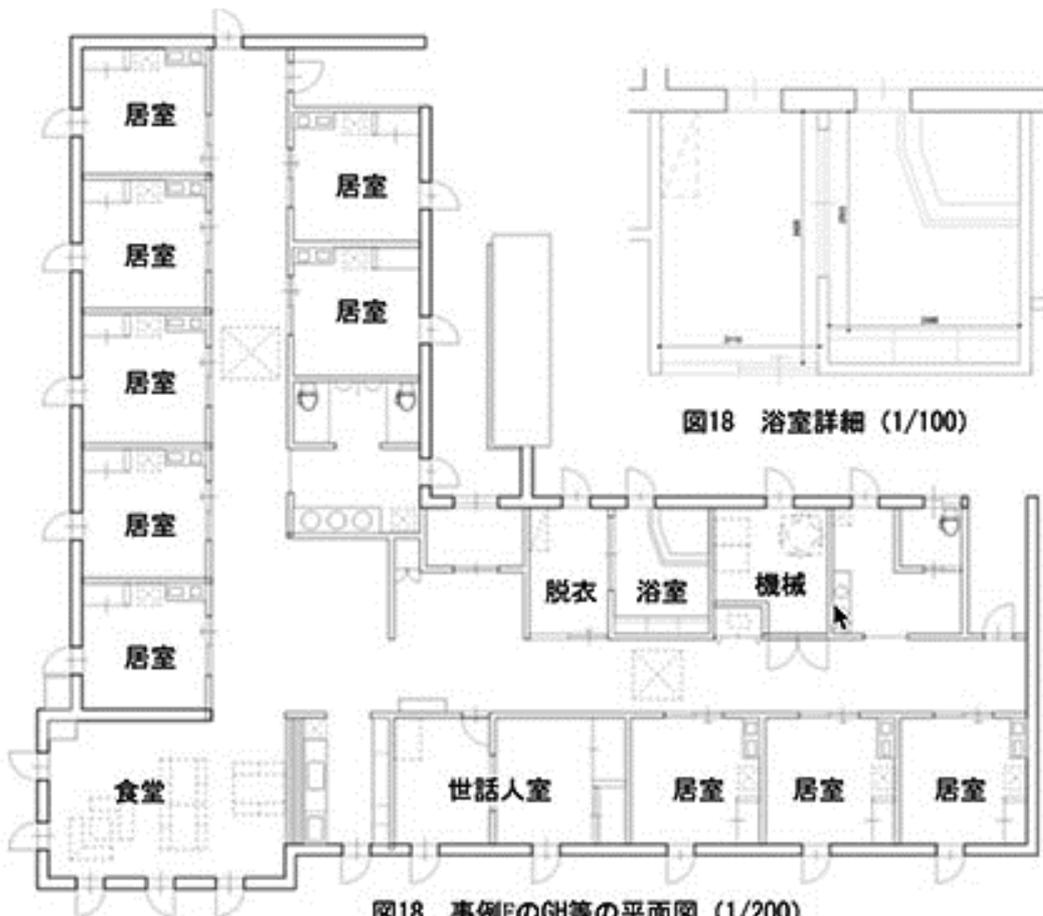
図18 事例EのGH等の平面図 (1/200)

事例Eでは、居室や廊下、浴室などには十分な面積が確保されている（図18）。しかし浴槽には2段の段差があり、車椅子利用者の使用は前提とされていない（図20）。浴槽の周囲にはステンレ

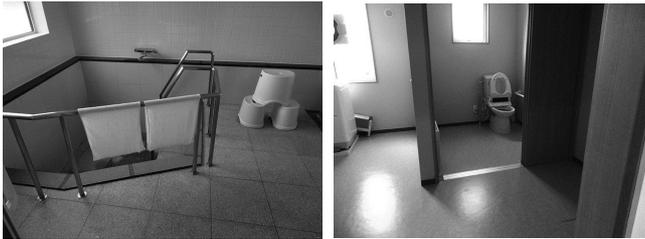
図20 浴室

スの手すりがめぐらされているため、介助者の介助のもとに入浴することも難しい。トイレは1カ所充分に広いトイレが用意され、車椅子利用者でも利用可能となっている（図19、21）

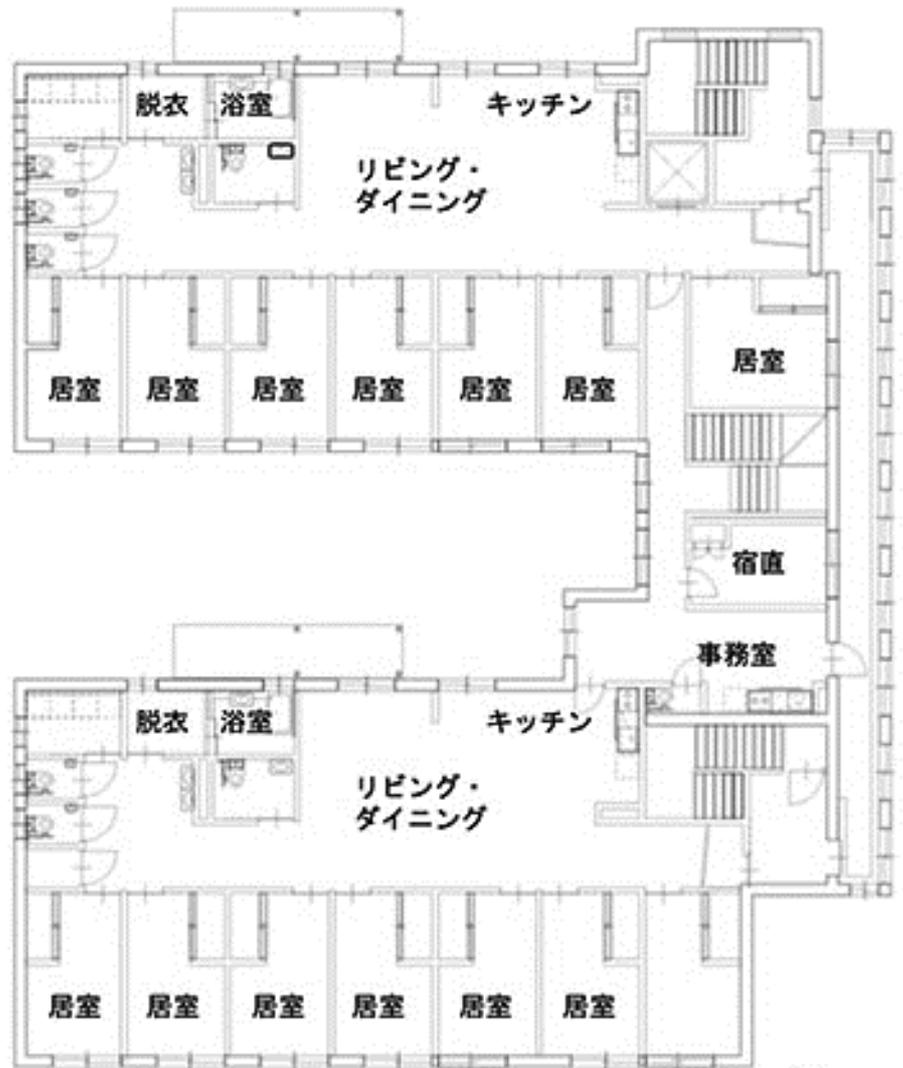
図22 事例Gの1階平面図（1/200）

建築的には、片側に個室が並び、反対側に廊下や水回り、リビングが置かれたユニットを2列に並べ、ユニットをつなぐ部分に事務スペースが置かれるという、極めてコンパクトな構成となってい

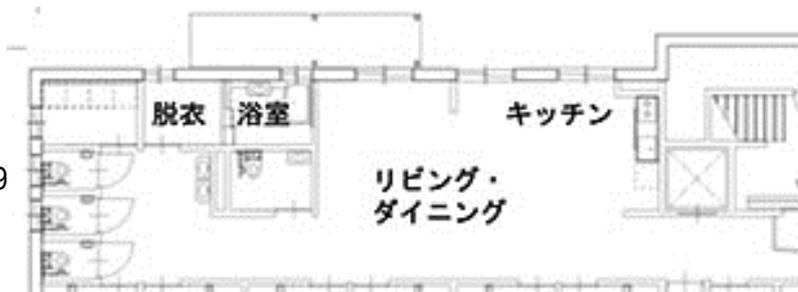
る（図22、23、27）。エレベータについては、現状ではシャフトのみ用意され、今後重度の入居者が増加した際には増設するとのことであった。現在車いすを利用する入居者は1階に住んでいるため、特にエレベータを必要としてはいない。

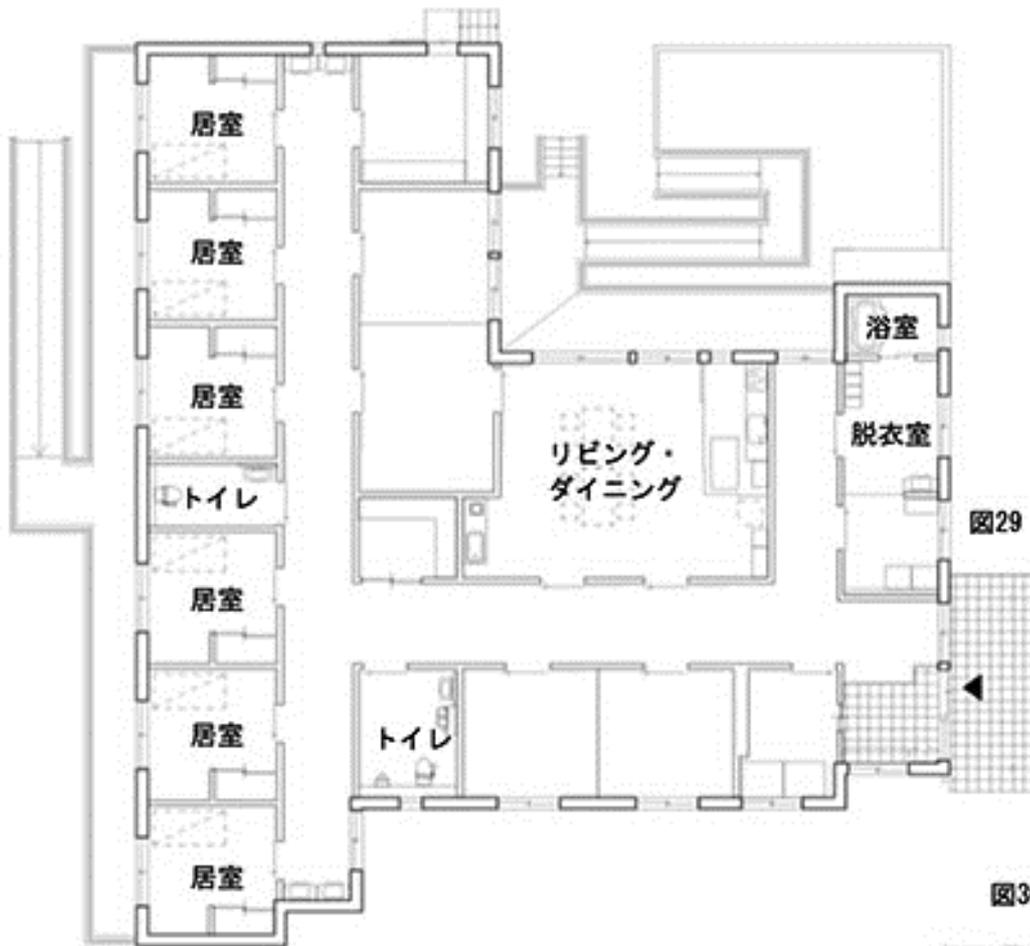
図28 事例Jの平面図 (1/200)

まず全体的な構成について、本施設は豪雪地帯に建つため1階床レベルが通常より高めに設定されているが、主出入口・サブの出入口ともにスロープが設置される予定でアクセスには問題が無い。平面計画については、平屋で居室がすべて廊下と外部に面する、避難の面から考えるとGH等としては理想的な構成である。なお、居室外部のベランダにはスロープが取り付けられ、火災時等に建物から離れた場所に容易に避難ができる計画となっている。また居室・廊下・リビングなど、建物各部分に十分な面積が確保され、車いす利用者でも生活が可能な計画となっている。

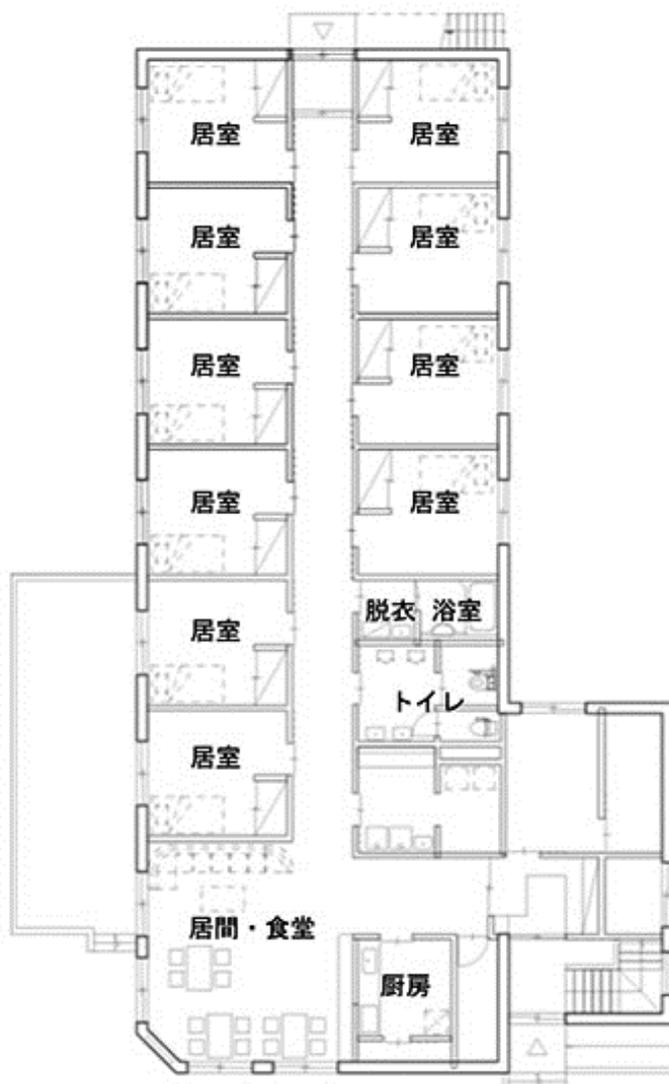
図32 1階平面図 (1/200)

全体の構成としては、中廊下の両側に居室が並び、端部に居間や食堂が、そして直行した廊下の先

に玄関が位置する（図32）。規模は2階建てで、1階と2階はほぼ同じ平面形状だが、1階は脱衣・浴室が1カ所であるのに対し2階は2カ所設けられている。上下階の移動は階段によって行い、エレベータは設けられていない。

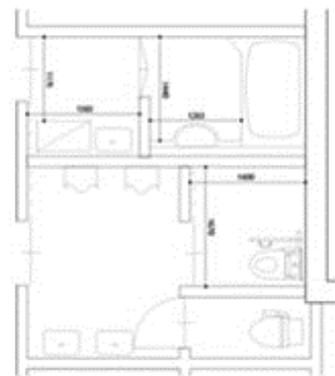
図33 トイレ・浴室詳細 (1/100)

脱衣・浴室についても、車いす対応を前提とはしていない（図33～35）。トイレは車いすでも使用可能なものが1カ所存在するが、脱衣室・浴室は一般の家庭的なサイズであり、車いすでの使用やリフト・シャワーチェアなどへの乗り換えには対応していない。

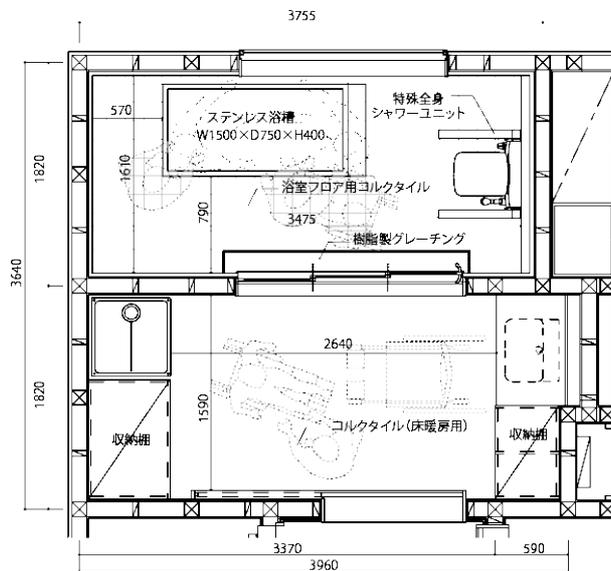
図1 グループホームAの浴室・脱衣室詳細

グループホームAの浴室と脱衣室(図1～3)について、入居者の中には緊張が強く、一般のサイ

ズの浴槽では入ることができない方も存在した。そのため、長めの浴槽が採用された。また座位が保てずシャワーチェアが使えない入居者は、臥位で清拭を行うことも予想されたため、浴室内の床は浴室用コルクタイルが採用された。脱衣室は、シャワーチェアへの移乗を行うため浴室と同程度の面積が確保された。現在はリフトが設置されたが、車いすからリフト用吊り具への移乗にも、このスペースは必須であった(開設当初は浴室にはリフトは設置されていなかったが、女性利用者と介助スタッフよりリフト設置の希望があり、後付けで浴室にリフトが設置された)。

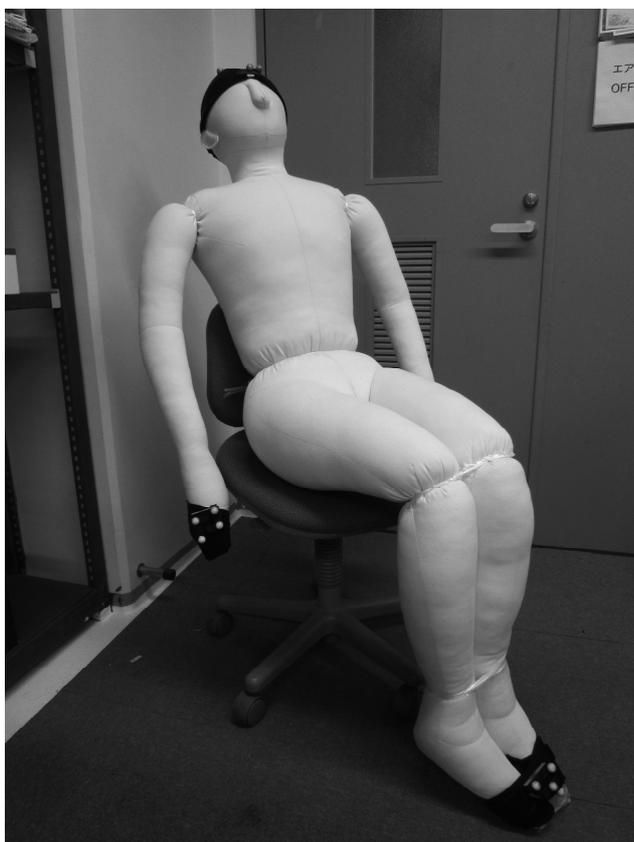
図4 実験に使用した等身大人形

実際の介助動作も、介助者・被介助者本人に行ってもらいたいことが望ましいが、倫理面・安全面において検討の上、今回の調査では適当でないと判断した。そこで、介助者は実際の介助者1名（55歳女性、身長160cm）に依頼し、被介助者は等身大人形（身長約172cm、重さ3.8kg）を用いることとした。介助動作は、介助者が普段行っている介助動作と同様に行うことにした。ただし、着脱衣動作や洗身動作、入浴時に肩に湯をかけるなどの動作は行わず、移動のみを行うこととした。

使用した等身大人形の写真を図4に、被介助者の概要を表3に示す。

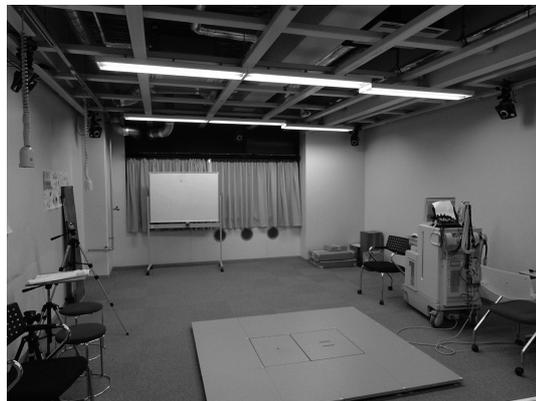
図5 実験室の写真

実験室は、モーションキャプチャー（システム名：Vicon）が設置された、約40㎡の部屋である（図5、6）。天井面には格子状の鉄骨が設置され、モーションキャプチャー用のカメラが8台取り付けられている。本実験では、ソフトウェアとしてはViconNexus1.8.3を使用し、フレームレートは100Hz、測定値の単位はmmである。

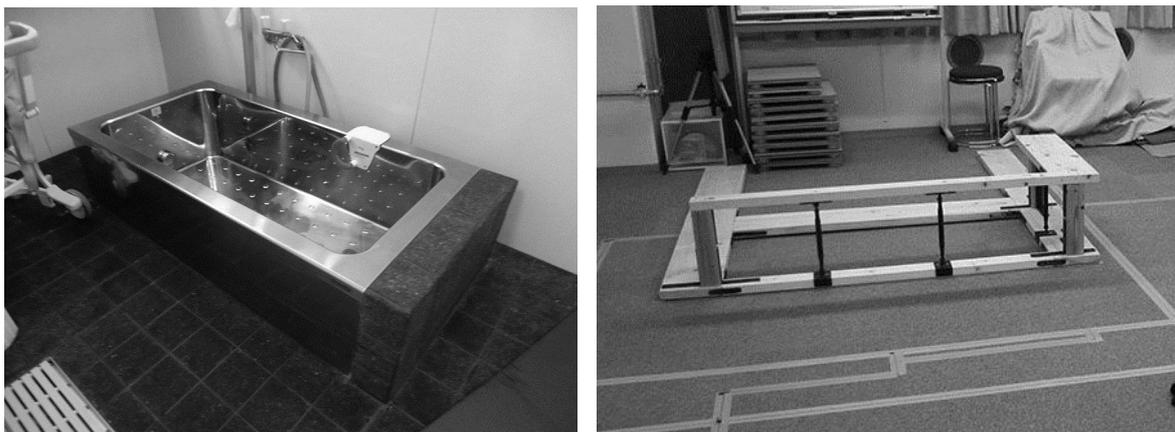
図7 実際の浴槽(左)と浴槽のモックアップ(右)

次に、実測をもとに浴槽のモックアップ(図7)を作成し、実験環境に設置した(図8、9)。

事前調査にて、浴槽はシャワー側の短辺と、ドア側の長辺の2辺の縁のみ介助に使用することが判明していたため、モーションキャプチャーのカメラからの死角を減らすために、その2辺のみ再現した。

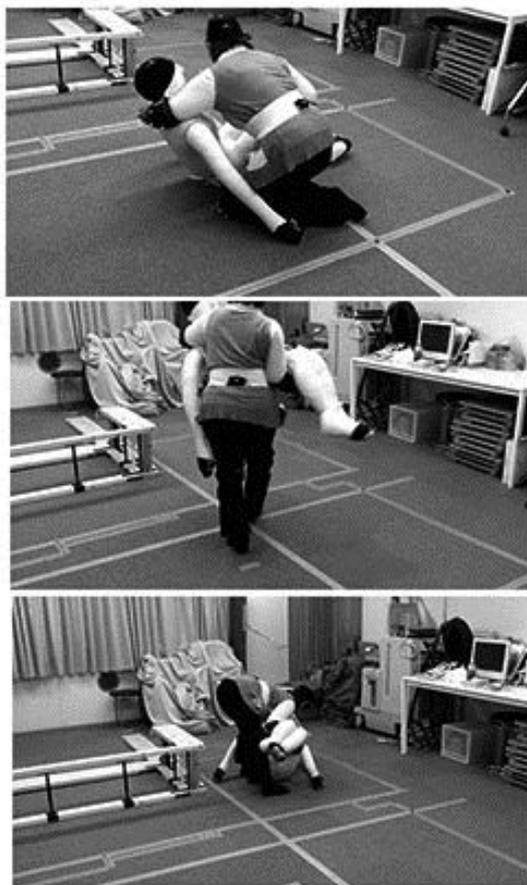
図11 脱衣室から浴室洗い場まで

被介助者を脱衣室の床から横抱きで抱き上げ、時計回りに回転しながら開口部を通り、被介助者を浴室洗い場の床にシャワー側壁に対して斜めに寝かせる(図11)。

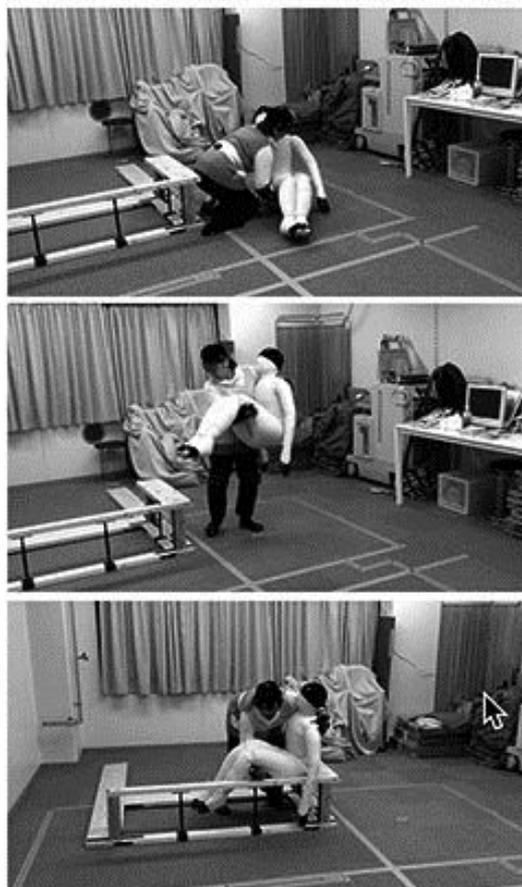
図12 浴室洗い場から浴槽まで

被介助者を浴室洗い場の床から横抱きで抱き上げ、浴槽の方へ時計回りに振り向き、右足から浴槽短辺縁をまたぎ、抱いたまま浴槽短辺縁に被介助者を座らせ、徐々に体をずらしながら浴槽内に入る(図12)。

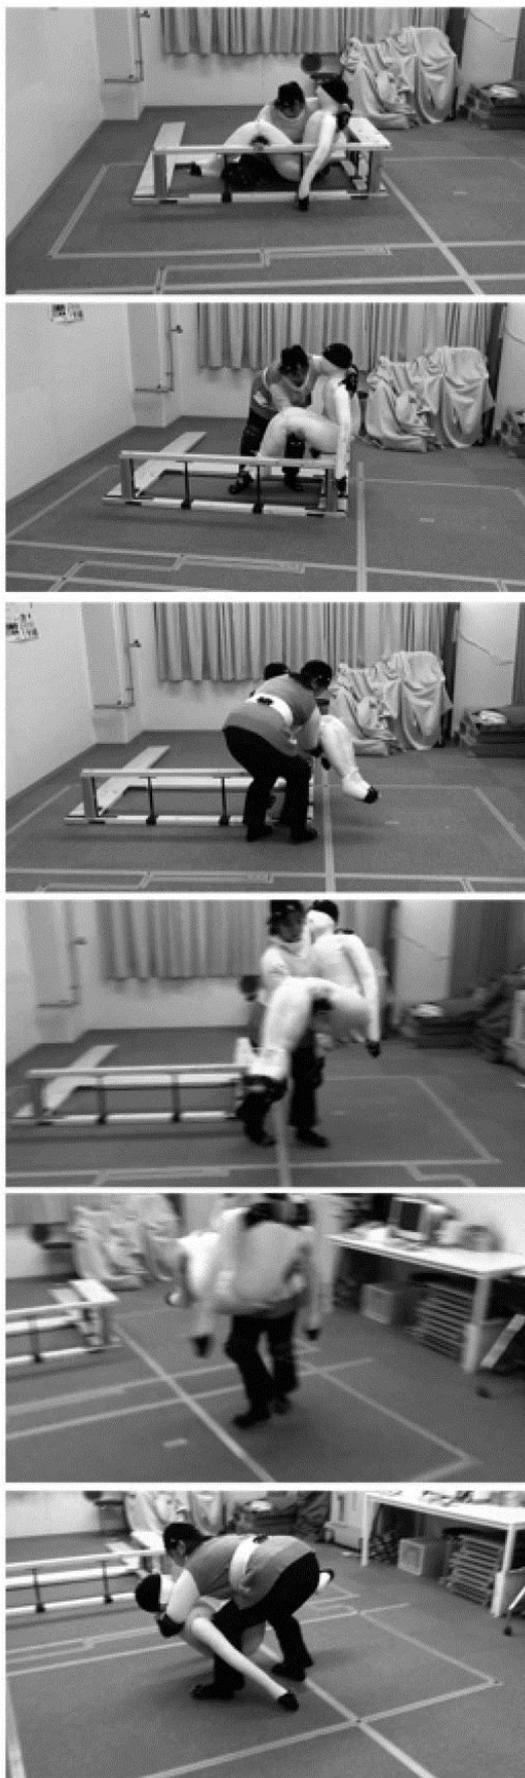
図13 浴槽から脱衣室まで

抱いたまま浴槽短辺縁に被介助者を腰掛けさせ、介助者は浴槽長辺縁を右足からまたぎ、浴槽横に出る。そのまま横抱きで抱き上げ、時計回りに回転しながら開口部を通り、さらに回転と移動をつづけ、脱衣室の床に寝かせる(図13)。

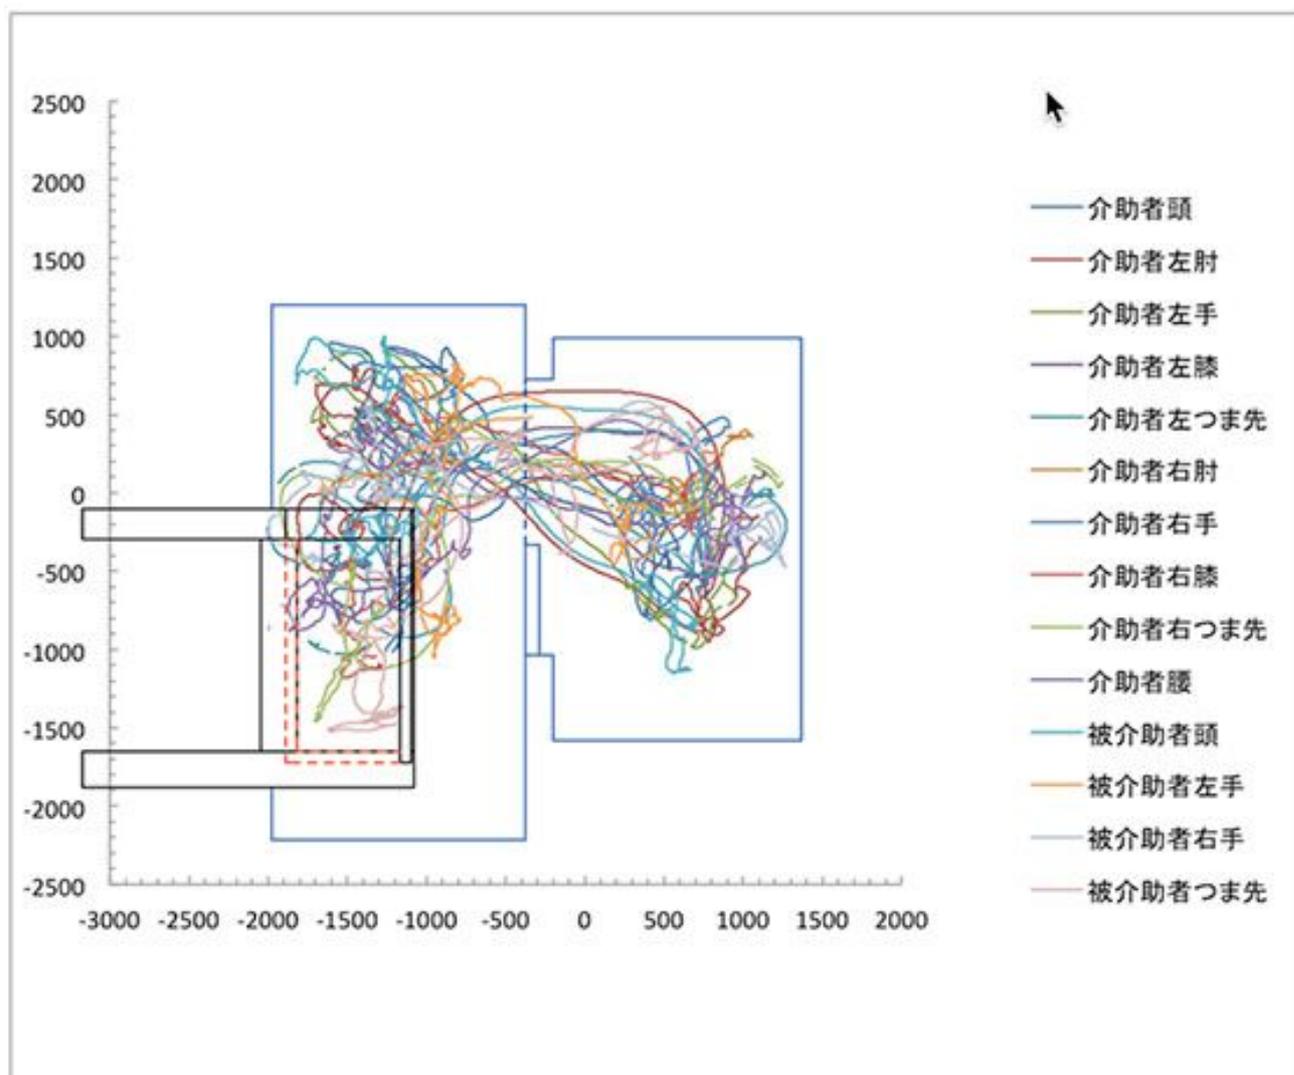
図14 モーションキャプチャーによる計測結果

モーションキャプチャーによって、被介助者に4カ所（頭頂部、右手のひら、左手のひら、つま先）、介助者10カ所（頭頂部、右肘、右手の平、左肘、左手の平、腰、右膝、右足つま先、左膝、左足つま先）に取り付けたマーカの3次元座標が得られた。

本研究では平面上の動きについて分析を行うこととし、上記データからxy平面データを抽出し、それぞれのマーカの軌跡を結んだ。このマーカの軌跡をすべて重ね合わせ、また床と浴槽の位置を書き込んだ図面を作成した（図14）。

図15からは、脱衣室、浴室洗い場、浴槽付近、開口部に、介助者ないし被介助者に装着したマーカーが壁と非常に接近、もしくは壁を越えている箇所が発生していることがわかる。そのような箇所で行われている介助動作について、以下に場所別の結果を示す。なお、脱衣室、浴室洗い場、浴槽付近、開口部に関して、モーションキャプチャーによる二次元座標計測の結果から、マーカーの座標と最も接近している壁のラインとの距離を余裕寸法として算出した。なお、壁のラインを越えなかった場合は正の値、越えた場合は負の値で表した。

介助者左つま先が脱衣室の廊下側壁に最も接近している。介助者左つま先の座標は(1274, -204)であり、脱衣室の廊下側壁は座標上では $x=1370$ なので、96mmの余裕寸法となる。このときの介助動作は、介助者が被介助者を抱き上げようとしゃがみ込むという介助動作であった。

Y方向では、被介助者頭が浴室シャワー側壁に最も接近している。被介助者頭の座標は、(1264, 1001)であり、浴室シャワー側壁は座標上では $y=1210$ なので、209mmの余裕寸法となる。このときの介助動作は、介助者が被介助者を抱えて立ち上がるという介助動作であった。

X方向では、被介助者頭が浴室外側の壁に最も接近している。被介助者頭の座標は、(-1823, 693)であり、洗い場外側壁は座標上では $x=-1980$ なので、157mmの余裕寸法となる。このときの介助動作は、寝ている被介助者を起き上がらせるという介助動作であった。

浴槽付近では、介助者では左つま先が、被介助者では右手が最もX座標が最小となった。このとき、介助者左つま先の座標は(-2004, -222)、被介助者右手の座標は(-2012, -277)であり、浴室外側壁は座標上では $x=-1980$ なので、介助者左つま先は-24mm、被介助者右手は-32mmの余裕寸法となり、外側壁のラインを越えている。このときは、どちらも、被介助者を浴槽短辺縁に座らせた状態で介助者が右足を浴槽の中に入れた状態で縁をまたぐという介助動作であった。なお、介助者の左足の動きに被介助者の右手が追従する形となっている。

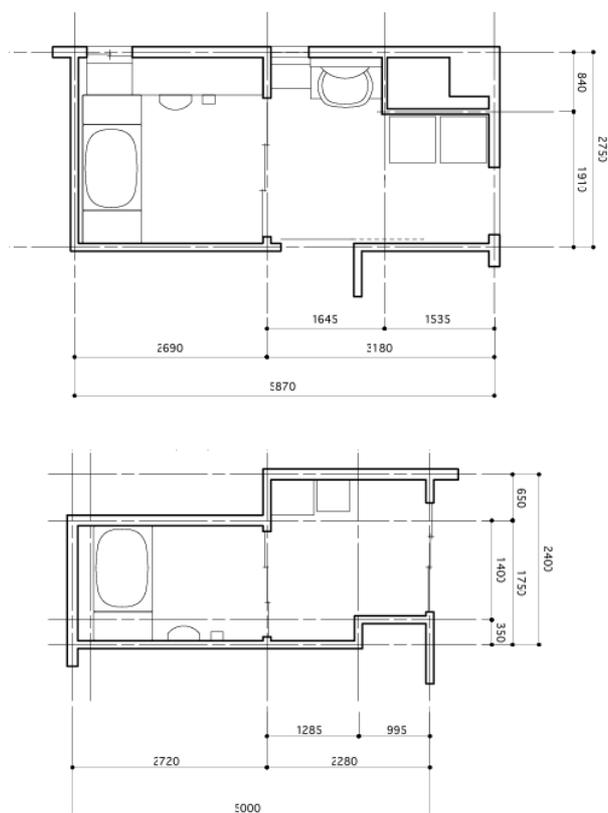
図1 浴室・脱衣室平面図（縮尺1/100）
（上：グループホームB、
下：グループホームC）

グループホームB、グループホームCの浴室と脱衣室の平面図を示す（図1）。浴室について、グループホームBとグループホームCの浴槽は、介助

方法に合わせて左右どちらからでも介助できるように、浴槽が左右にスライドするタイプのユニットバスが採用されている（図2、3）。しかしヒアリングによると、いずれのグループホームにおいても、スライドさせて使用することはほとんどなく、片側に固定して使用している。

脱衣室については、グループホームBにおいては、脱衣室内に洗面台と洗濯機2台置かれており、グループホームCでは洗面室と脱衣室が分けられ、洗面室に洗面台と洗濯機が置かれ、脱衣室には収納道具が置かれている。

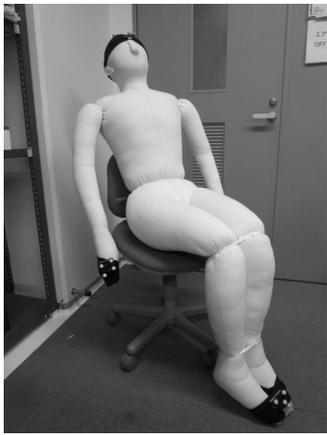
図4 実験に使用した等身大人形

実際の介助動作も、介助者・被介助者本人に行ってもらいたいことが望ましいが、倫理面・安全面において検討の上、今回の調査では適当でないと判断した。そこで、介助者は各施設1名ずつ実際の介助者に依頼し、被介助者は等身大人形（身長約172cm、重さ3.8kg）を用いることとした。介助動作は、介助者が普段行っている介助動作と同様に行って頂いた。ただし、着脱衣動作や洗身動作、入浴時に肩に湯をかけるなどの動作は行わず、移動のみを行うこととした。

使用した等身大人形の写真を図4に、介助者と被介助者の概要を表1に示す。

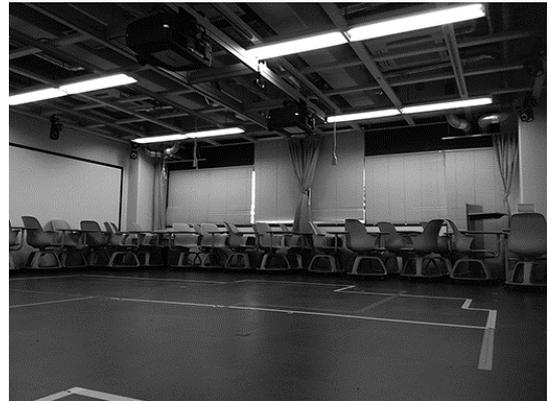
図5 実験室の写真

実験室は、モーションキャプチャー（システム名:Vicon）が設置された、約60㎡の部屋である（図5、図6）。天井面には格子状の鉄骨が設置され、モーションキャプチャー用のカメラが8台取り付けられている。本実験では、ソフトウェアとしてはViconNexus1.8.3を使用し、フレームレートは100Hz、測定値の単位はmmである。

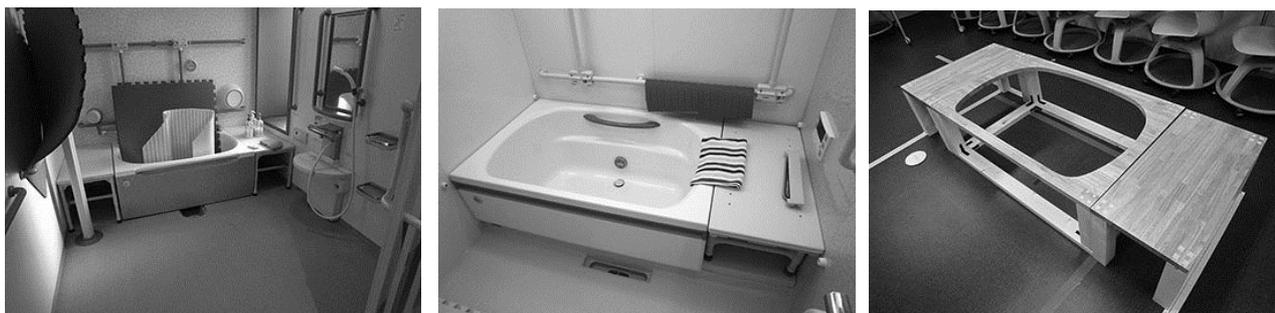
図7 実際の浴槽(左:グループホームB、中央:グループホームC)と浴槽のモックアップ(右)

次に、実測をもとに浴槽のモックアップ(図7)を作成し、実験環境に設置した(図8)。

なお、モーションキャプチャーのカメラからの死角を減らすために、モックアップでは枠のみ再現し、また、グループホームBとグループホームCの浴槽は同じ形状であるため、同じモックアップを使用した。加えて、浴槽横の台を、グループホームBは1台、グループホームCは2台用意した。

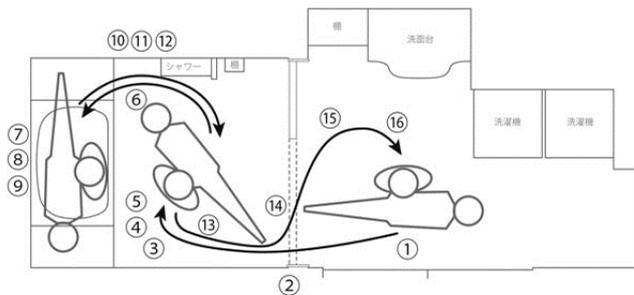
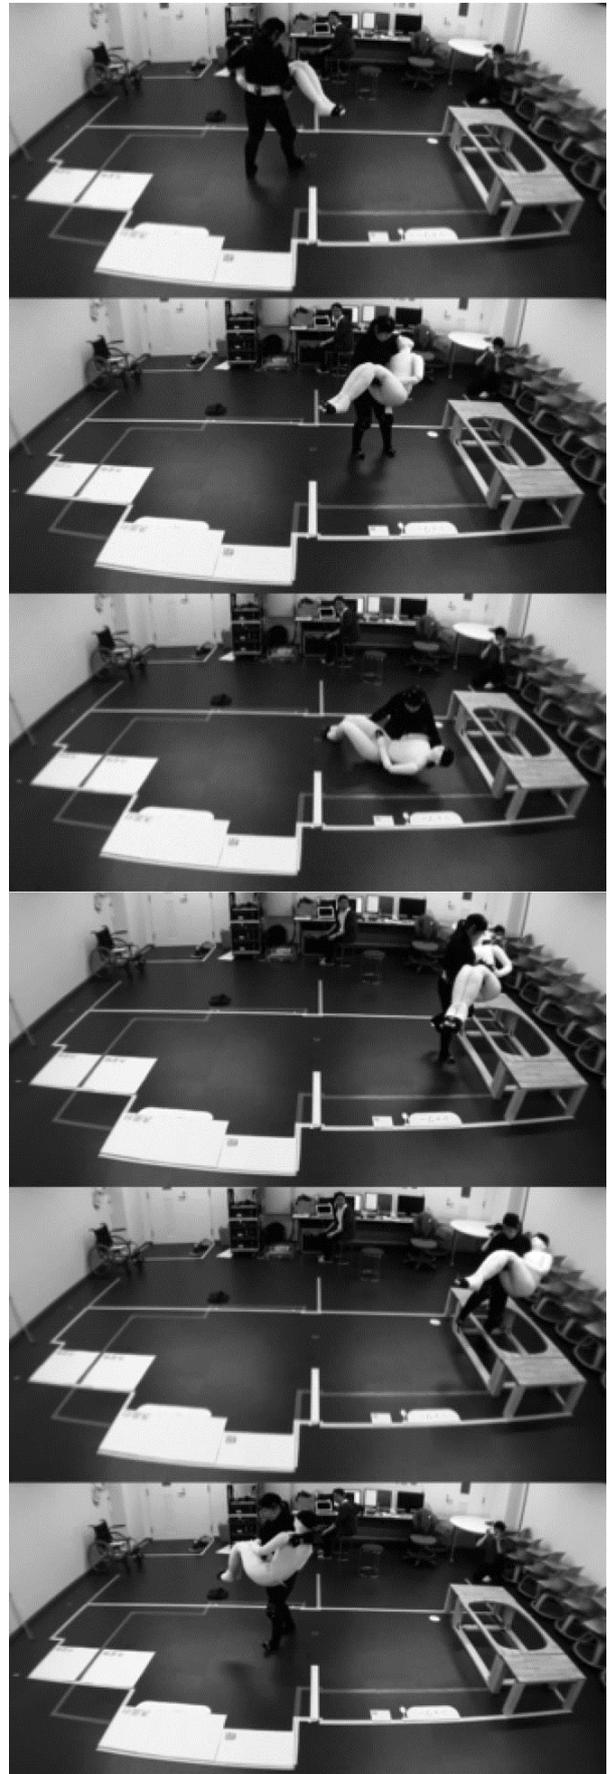
図9 グループホームBの介助動作

グループホームBでは、入居者は車いすで脱衣室入り口までアプローチし、そこから介助者が入居者を抱きかかえ、床に寝かせる（図10の ①、以下同様）。その後、脱衣室と浴室の開口部を通過し、洗い場の床に寝かせる（②～⑥）、その後反時計回りに回転しながら浴槽に入居者を移動させる（⑦～⑧）。その後は入浴までの動作を逆にたどるように行い、脱衣室の床に入居者を寝かせ（⑨～⑯）、身体を拭いき着衣を行い、脱衣室の外側に置かれた車いすに入居者を乗せて入浴が終了する。

- 脱衣室床から抱き上げる
- 横歩きで開口部を通る
- 時計回りに回転する
- 洗い場床に寝かせる
- 洗い場床から抱き上げる
- 反時計回りに回転する
- 抱えたまま浴槽に入る
- 体勢補助
- 浴槽から抱き上げる
- 時計回りに回転し浴槽を出る
- 洗い場床に寝かせる
- 洗い場床から抱き上げる
- 反時計回りに回転する
- 横歩きで開口部を通る
- 時計回りに回転する
- 脱衣室床に寝かせる

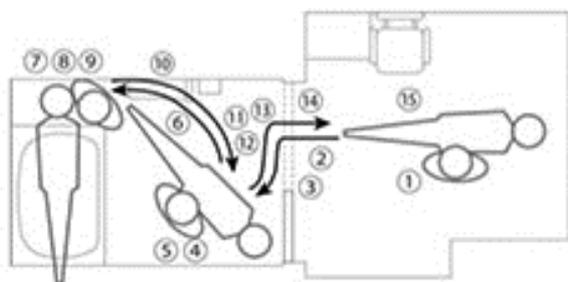
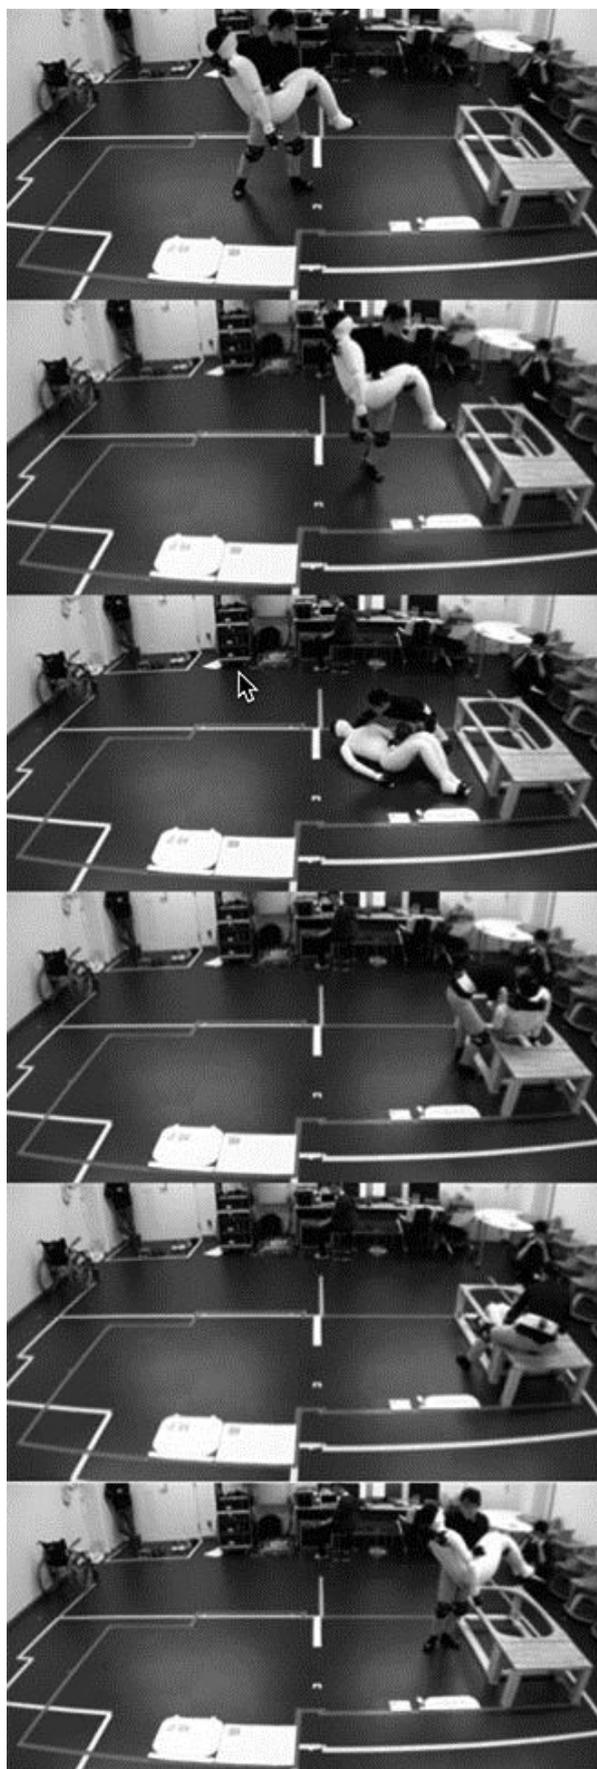
図11 ループホームCの介助動作の様子

グループホームCにおいても、入居者は車いすで脱衣室入り口までアプローチし、そこから介助者が入居者を抱きかかえ、床に寝かせる(図10の、以下同様)。その後、脱衣を行い、抱き上げつま先側から脱衣室と浴室の開口部を通過し、洗い場の床に斜めに寝かせる(②~④)、その後反時計回りに回転しながら浴槽に入居者を移動させる(⑤~⑧)。その後は入浴までの動作を逆にたどるように行い、脱衣室の床に入居者を寝かせ(⑨~⑫)、身体を拭いき着衣を行い、脱衣室の外側に置かれた車いすに入居者を乗せて入浴が終了する。

- 脱衣室床から抱き上げる
- 横歩きで開口部を通る
- 時計回りに回転する
- 洗い場床に寝かせる
- 洗い場床から抱き上げる
- 反時計回りに回転する
- 浴槽に入浴させる
- 背後から体勢補助
- 浴槽から抱き上げる
- 時計回りに回転する
- 洗い場床に寝かせる
- 洗い場床から抱き上げる
- 反時計回りに回転する
- 横歩きで開口部を通る
- 脱衣室床に寝かせる

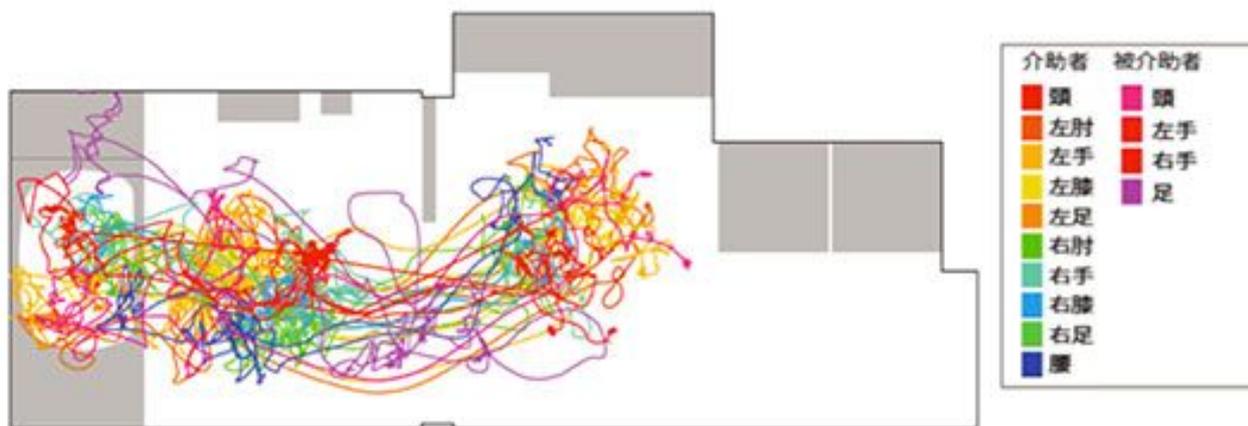
図13 モーションキャプチャーによる計測結果（グループホームB）

本研究では平面上の動きについて分析を行うこととし、上記データからxy平面データを抽出し、それぞれのマーカーの軌跡を結んだ。このマーカーの軌跡をすべて重ね合わせ、また床と浴槽等の位置を書き込んだ図面を作成した。以下に、グループホームBにおける結果を示す（図13）。また、介助者に対し日頃から入浴介助に際し配慮していること、ならびに現状の浴室・脱衣室環境に関し、介助の面から改善を希望する点についてヒアリングを行った。グループホームBにおける結果を併せて示す（表2）。

これらの結果より、現状の問題点、並びに動作に対して必要と思われるスペースについて検討する。まず、問題としてあげられていることが、脱衣室と浴室の間の建具の通過時の回転動作である。これは、建具の最大開口幅が狭い（約1,200mm）ため、つま先から浴室に進入し、頭部を保護するために回転しながら洗い場に移動させることから生じている。このため、つま先が極めて複雑な軌跡を描いていることが、モーションキャプチャーの計測結果に表れている。

次に洗い場の幅の狭さが指摘された。本事例は、洗い場の幅が約2,000mmと、他の事例に比較して大きな値を取っているが、洗い場におけるモーションキャプチャーの軌跡を見ると、洗い場では介助者の腰と非介助者のつま先は壁面からある程度距離が取られている。これは、衝突を避けるためであり、そのため非介助者は斜めに床に寝なければならない。

これに対し洗い場の奥行きについて、ヒアリングでは「手足がばたついてぶつからないよう、寝かせた非介助者の両側にも十分なスペースが必要」とされているが、現状の奥行きでも幅が十分確保されれば問題無いとの意見も示された。本事例では浴室全体の奥行きが、壁芯間の寸法で2,690mmである。

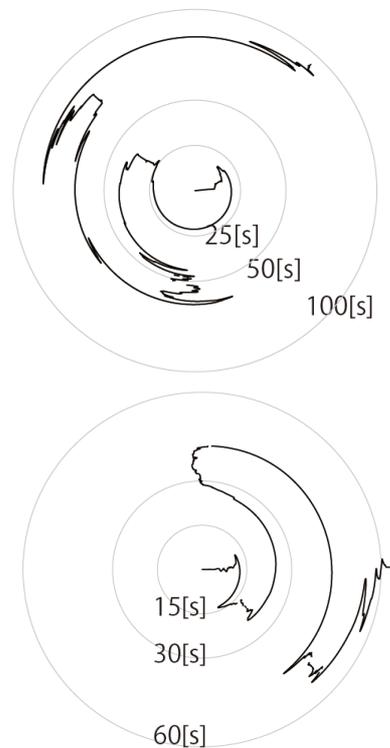
図15 介助動作中の被介助者の身体の回転(上:グループホームB、下:グループホームC)

被介助者の身体の向き、すなわち被介助者の足に対する頭の向きに注目して分析を行った。実験中経過時間を動径[r]、被介助者の足から頭に伸ばしたベクトルを偏角として極座標系に変換し図15に示した。なお、時間単位は秒[s]とする。図中の円弧のようにのびている部分が回転動作が行われている部分であり、直線に近い形状となっている部分は平行移動ないしは静止、しゃがむ・立つ等の動作が行われている部分となる。

この結果からは、グループホームBの事例では4回の大きな回転が、グループホームCの事例では3回の大きな回転が行われていることがわかる。

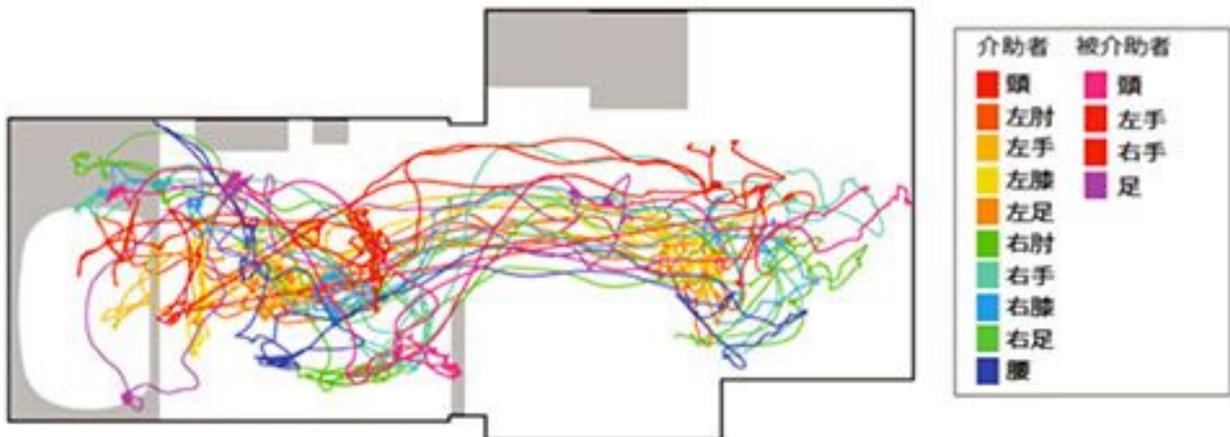
図14 モーションキャプチャーによる計測結果(グループホームC)

続いて、グループホームCにおけるモーションキャプチャーの計測結果、並びにヒアリング結果を示す(図14、表3)。

浴室内の寸法が不十分であることも、モーションキャプチャーの軌跡から明らかである。狭い環境で入浴するため、特に非介助者の頭部や介助者の腰は複雑な軌跡を描き、実験環境内ではあるものの、壁に接している箇所も見られる。
