5. 船倉内の荷役作業終了後の清掃作業における粉じんばく露リスクの調査研究

5.1 目的

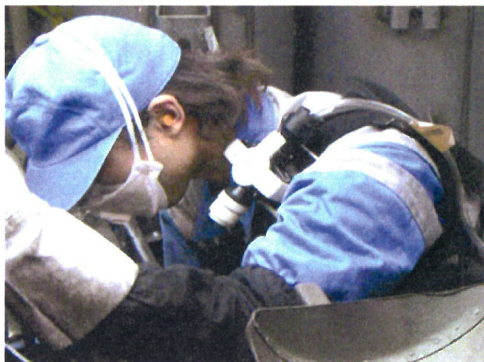
対象作業によって発生する粉じんについて、作業者のばく露濃度を測定した。ばく露濃度測定はLD-6N デジタル粉じん計の検出部を作業者の右肩に固定し、操作部および吸引ポンプを作業者の腰に装着し、作業中の連続測定を行った。測定時間は作業の進行に応じておよそ10分～2時間程度を目安とした。その装着状況を図2.1に示す。

図 2.1 LD-6N デジタル粉じん計の装着状況

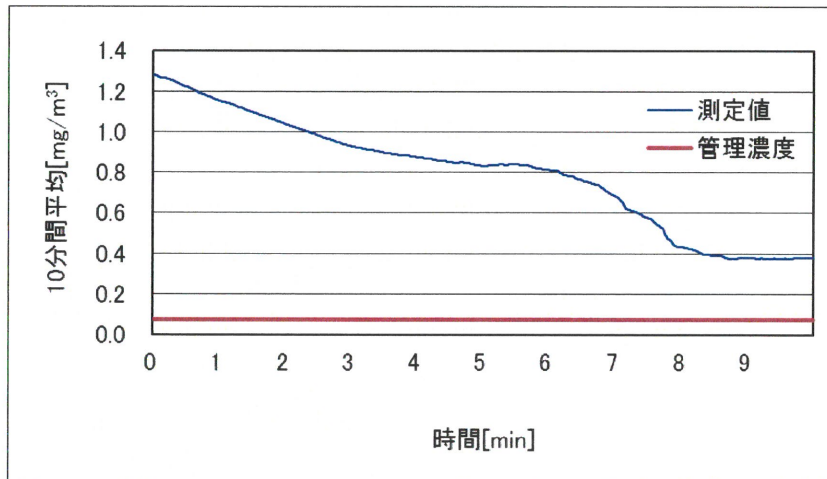
測定対象の船は 1000t の砕石専用船で、積荷は砕石である。作業は 7~8m×5~6m、深さ 3~4m の船倉で行われ、作業員 1 人について測定を行った。作業員の粉じんばく露濃度の測定結果を表 5.1 に、また粉じん濃度変動状況を図 5.1 に、その 10 分間移動平均値の変動を図 5.2 に、測定中の作業状況を図 5.3 にそれぞれ示す。なお、粉じん中の遊離けい酸含有率は 33.8%であり、管理濃度は 0.07[mg/m³]であった。

図 5.2 作業者の粉じんばく露濃度変動状況（10 分間移動平均値）

評価方法は、ばく露濃度と管理濃度との比較で判断した。つまり、ばく露濃度が管理濃度を超えていれば、有効な呼吸用保護具を着用する必要がある作業と判断し、管理濃度以下であれば、呼吸用保護具を着用する必要のない作業と判断する。また、作業時の粉じんばく露濃度が管理濃度を下回った場合でも、発生する粉じん濃度の時間的変動状況によっては、一時的に粉じんばく露濃度が管理濃度を超えている可能性も考えられる。そこで、粉じんばく露濃度と管理濃度との比較だけでなく、10 分間移動平均値の結果も併せて評価した。つまり、測定時に 10 分間移動平均値が管理濃度を超える時間帯があった場合は、管理濃度を超えていると評価することとした。ここで、10 分間移動平均値とは、ある時刻の前 5 分、後 5 分の計 10 分間の平均濃度を瞬間ごとに求めた値である。10 分間移動平均値を示した図の 1 測定点は、10 分間の平均濃度を示す。

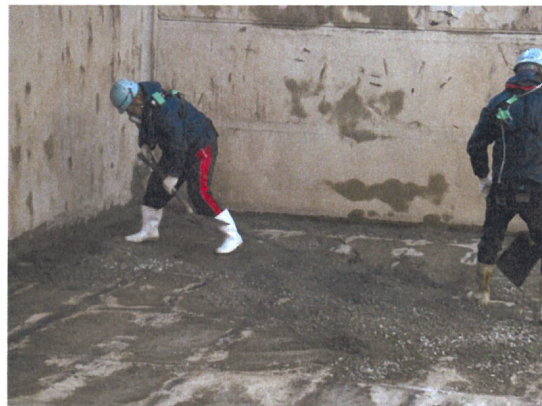
図 5.3 船底での清掃作業状況

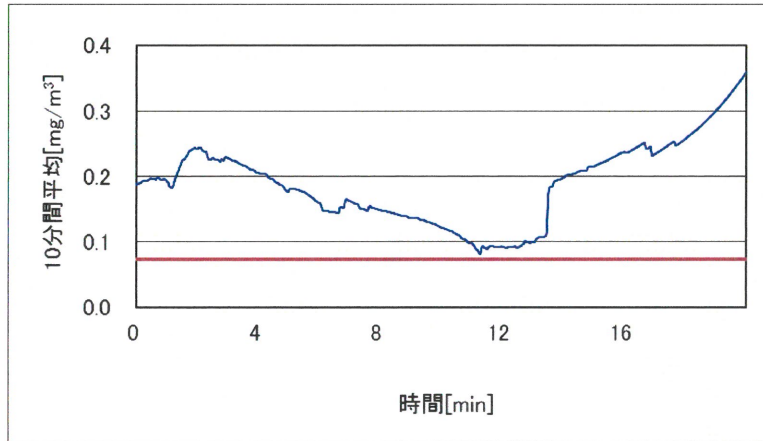
測定対象の船は 1000t の砕石専用船で、積荷は砕石である。作業は 3~4m×5~6m、深さ 5m の船倉で行われ、3 人の作業員について測定を行った。作業員の粉じんばく露濃度の測定結果を表 5.2 に示す。また、作業員①の粉じんばく露濃度の変動状況を図 5.4 に、その 10 分間移動平均値の変動を図 5.5 に、作業員②の粉じんばく露濃度の変動状況を図 5.6 に、その 10 分間移動平均値の変動を図 5.7 に、作業員③の粉じんばく露濃度の変動状況を図 5.8 に、その 10 分間移動平均値の変動を図 5.9 にそれぞれ示す。測定中の作業状況を図 5.10 及び図 5.11 にそれぞれ示す。なお、粉じん中の遊離けい酸含有率は 33.8%であり、管理濃度は 0.07[mg/m³]であった。

図 5.7 作業員②の粉じんばく露濃度変動状況（10 分間移動平均値）

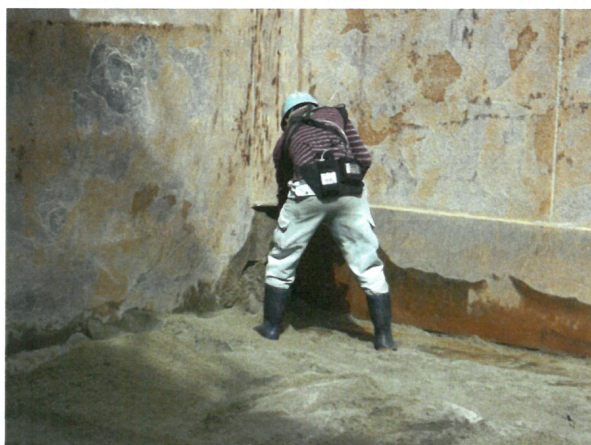
図 5.10 船底での清掃作業状況 (その 1)

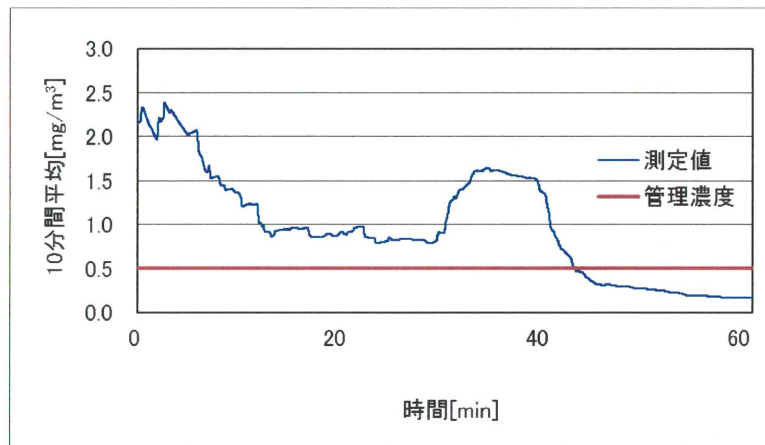
図 5.19 作業者④の粉じんばく露濃度変動状況 (10 分間移動平均値)

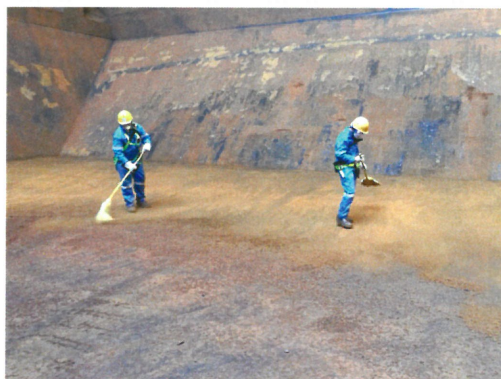
測定対象の船は 20 万 t の鉱石運搬専用船で、積荷は鉄鋼原材料である。作業は 15m×30 m、深さ 20m の船倉で行われ、5 人の作業者について測定を行った。作業者の粉じんばく露濃度の測定結果を表 5.3 に示す。また粉じんばく露濃度変動状況及び粉じんばく露濃度変動状況の 10 分間移動平均値の変動状況を図 5.12～図 5.21 にそれぞれ示す。測定中の作業者の清掃作業状況を図 5.22 及び図 5.23 にそれぞれ示す。なお、粉じん中の遊離けい酸含有率は 4.1%であり、管理濃度は 0.51[mg/m³]であった。

図 5.22 船底での清掃作業状況（その 1）

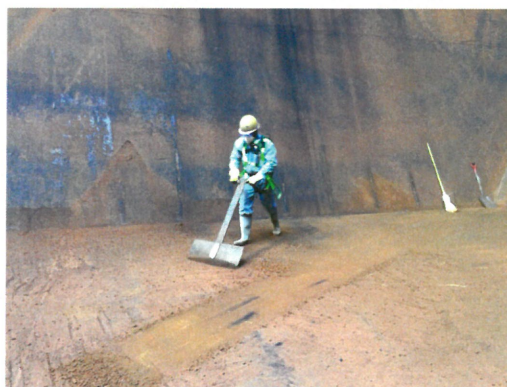
図 5.23 船底での清掃作業状況（その 2）
