厚生労働科学研究費補助金（労働安全衛生総合研究事業）
分担研究報告書

4. アーク溶接作業での感電災害防止における好事例の収集と安全意識や安全対策の変化の調査

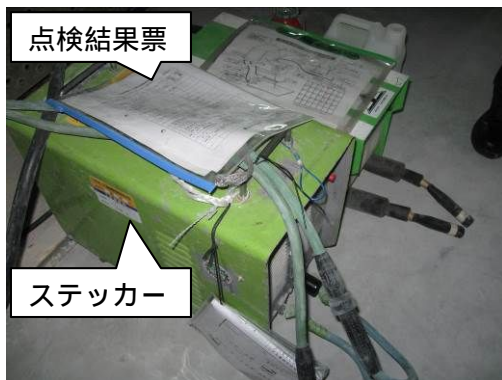
写真1 建設現場に持ち込まれた点検済みの交流アーク溶接機（点検結果票とステッカーが貼付されている）

電気機器は使用前の点検を確実に実施している。アーク溶接機を現場に持ち込むときには、点検整備されたものを持ち込み、適合したものにはステッカーを貼付している(写真1)。アーク溶接作業には、アーク溶接等の業務に関わる特別教育の修了者を配置している。溶接棒ホルダー、アースクランプ、溶接用ケーブル等には損傷のないものを使用している。アーク溶接機の帰線は溶接作業の近くの被溶接材に確実に取り

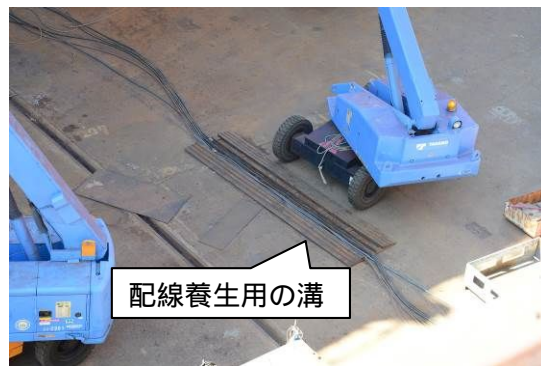
写真2 配線養生用の溝

配線、ケーブルを床に設置する場合には、配線用の溝あるいは鉄板によって損傷防止のための養生をしている（写真2）。通路をまたぐように配線等を設置する場合には、門形の部材によって配線している。また、配線等は定期的な点検によって、損傷のな

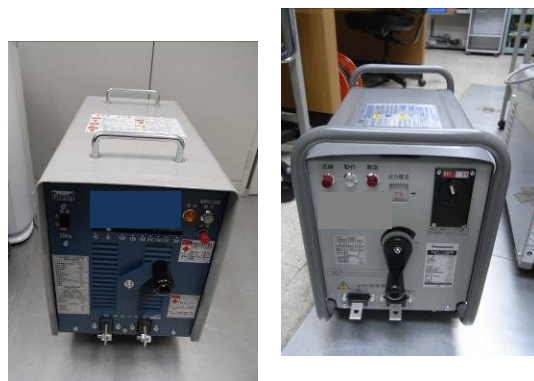
写真3 新構造規格に準拠した交流アーク溶接機用自動電撃防止装置を内蔵した交流アーク溶接機

今年度は新たな構造規格に則って製造された交流アーク溶接機用自動電撃防止装置が内蔵された交流アーク溶接機を購入した（写真3）。次年度はこれらの交流アーク溶接機の始動感度を含めた特性を測定する予定としている。

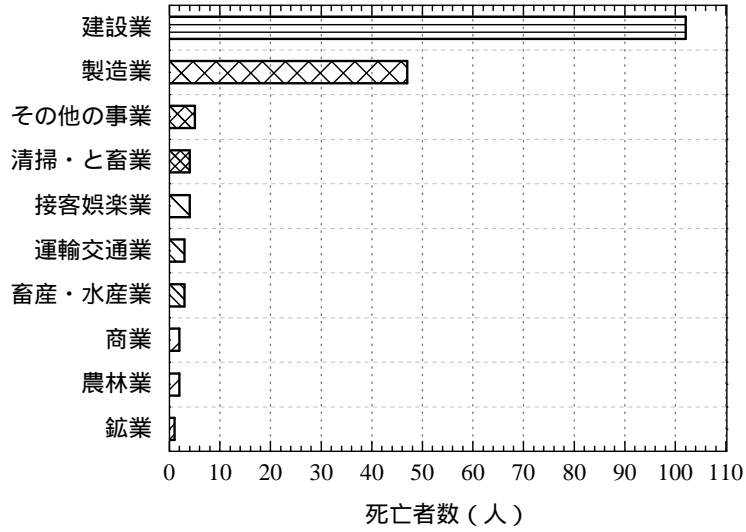
図1 業種別の感電死亡者数

図 1 に示すように、大分類における業種別では建設業が感電死亡者数 102 人で第 1 位、次いで製造業の 47 人であり、合計で 149

人と全体の 86.1%を占めている。建設業を中分類で見ると、その他の建設業の感電死亡者数が 71 人、建築工事業の 27 人、土木工事業の 4 人の順であった。その他の建設業を小分類で見ると、電気通信工事業の感電死亡者数が 49 人と最も多く、次いでその他の建設業 - その他の 13 人、機械器具設置工事業の 9 人となっている。建築工事業を小分類で見ると、その他の建築工事業の 12 人、鉄骨・鉄筋コンクリート造家屋建築工事業の 11 人、建築設備工事業の 3 人、木造家屋建築工事業の 1 人となっている。

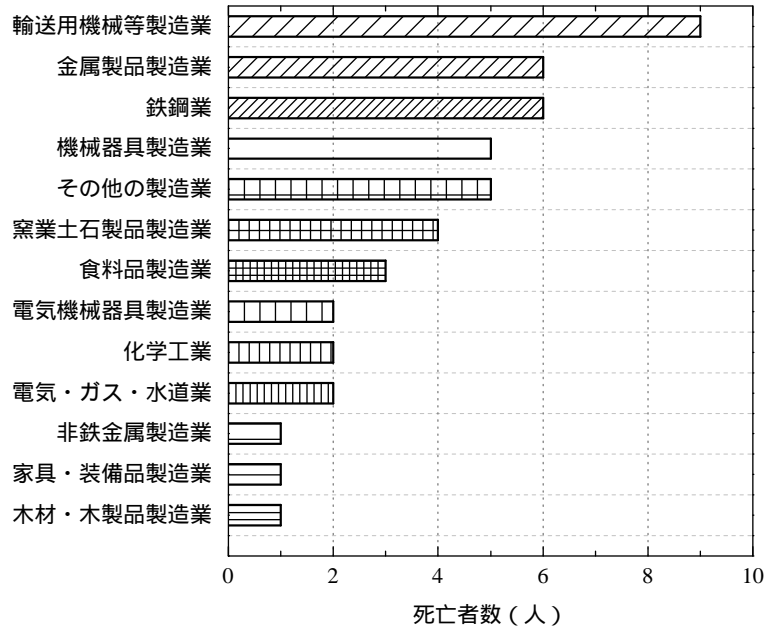
図2 製造業における感電死亡者数 (中分類)

中分類における製造業の内訳を図 2 に示す。輸送用機械等製造業における感電死亡者数が 9 人と第 1 位であり、次いで金属製品製造業の 6 人、鉄鋼業の 6 人となっている。

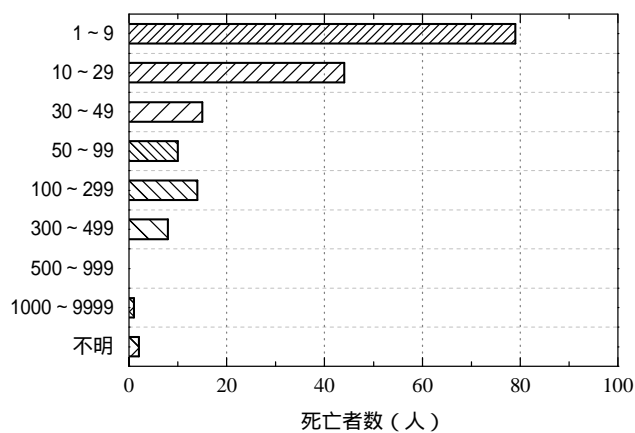
図3 規模別の感電死亡者数

図 3 には規模別の結果を示す。規模 9 人以下の感電死亡者数が最も多く 79 人、次いで規模が 10～29 人の 44 人であり、第 3 位には規模 30～49 人の 15 人、第 4 位には規模 100～299 人の 14 人、第 5 位には規模 50～99 人の 10 人となっている。このように 29 人以下の小規模事業場での感電死亡者が 123 人と全体の 71%を占めていることがわかった。

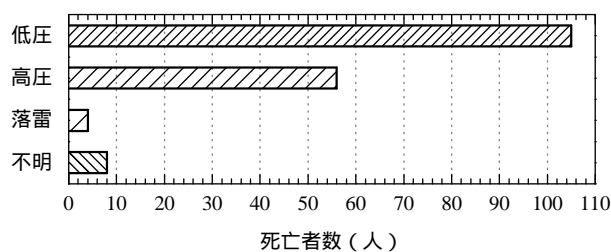
図4 電圧別の感電死亡者数

図 4 には電圧別の結果を示す。交流 600V 以下の低圧での感電死亡災害が 105 人と全体の 60.7%を占め、600V を超える高圧（特別高圧を含む）が 56 人と 32.4%を占

めていた。電圧別の傾向としては、高圧に比較して低圧の方が感電による死亡者が多い状況にある。

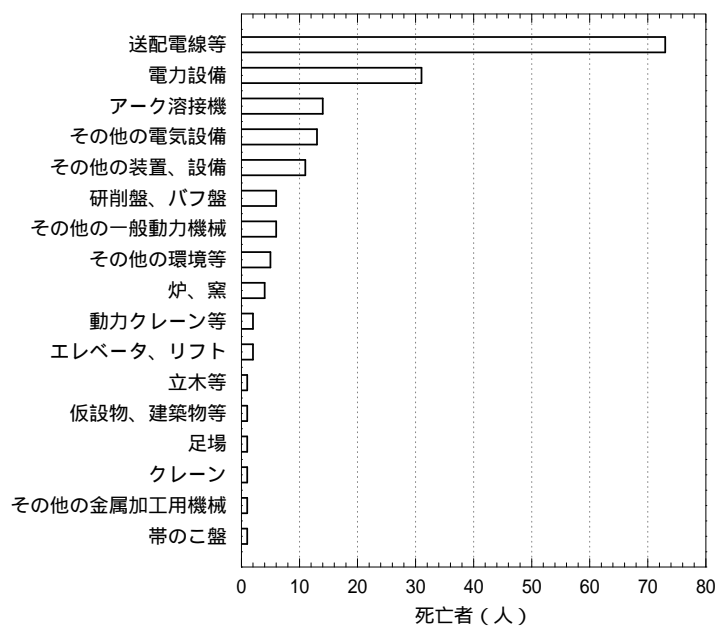
図5 起因物別の感電死亡者数

図5には起因物別の結果を示す。送配電線等による感電死亡者数が73人(全体の42.2%)と最も多く、次いで電力設備の31人(17.9%)、アーク溶接機の14人(8.1%)、その他の電気設備の13人(7.5%)となっている。送配電線等での災害が多いのは、クレーンを用いた作業において送配電線等に接触しての災害、活線近接作業で誤って送配電線に接触することが一因と考えられる。電力設備での感電災害では、受変電設備の点検作業において、誤って充電部に接触することが一つの要因と考えられる。アーク溶接機では、誤って溶接棒などの充電部に接触する場合や、交流アーク溶接機用自動電撃防止装置が取り付けられていない交流アーク溶接機をしていたり、必要な特別教育を受講していない事例もみられた。

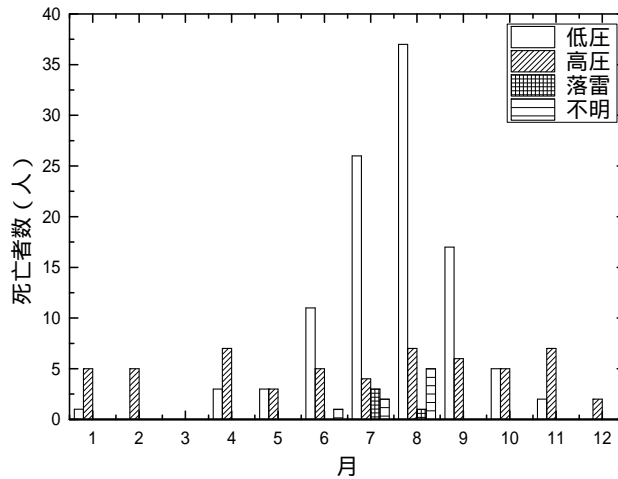
図 6 月別の感電死亡者数

図6には月別の感電死亡者数を示す。低圧による感電死亡者数105人のうち7、8月ではおのおの26人、37人が死亡し、6、7、8、9月の合計では91人(全体の86.7%)と大部分を占めている。これは夏場の高温環境下での作業のために作業者が発汗して人体の抵抗が低下すること、薄着になるために肌を露出する機会や必要な絶縁用保護具の着用を怠る可能性が高まること、作業中の注意力が低下することなどが要因と考えられている。高圧は月に対する依存性は見られないが、高電圧が使用される受変電設備、送配電線などでは感電防止対策が遵守されていることが要因と考えられる。

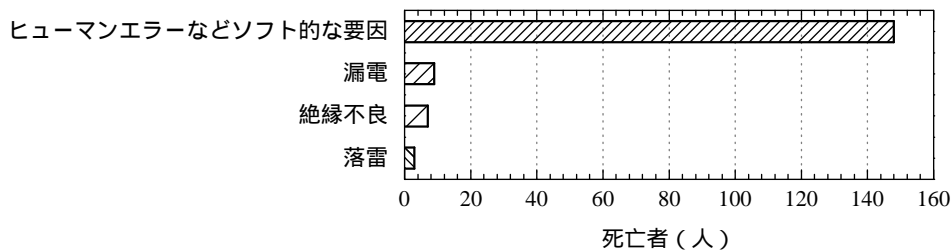
図 7 原因別の感電死亡者数

データベースに記載された災害発生状況の概要に基づき大まかに分類した結果を図7に示す。最近では漏電や絶縁不良といったハード的な要因は9.2%と少なく、安全管理体制の不備や絶縁用保護具・防具の不適切な使用、作業者のエラーなどソフト的な要因が85.5%と主であることがわかった。
