食鳥肉におけるカンピロバクターのリスク管理に関する研究
食鳥処理現場での内臓摘出処理の情報収集とエアークラーク設置食鳥処理場について

1. 鶏の内臓摘出処理機器メーカーへの聞き取り調査等

3. エアーチラー設置食鳥処理場の訪問

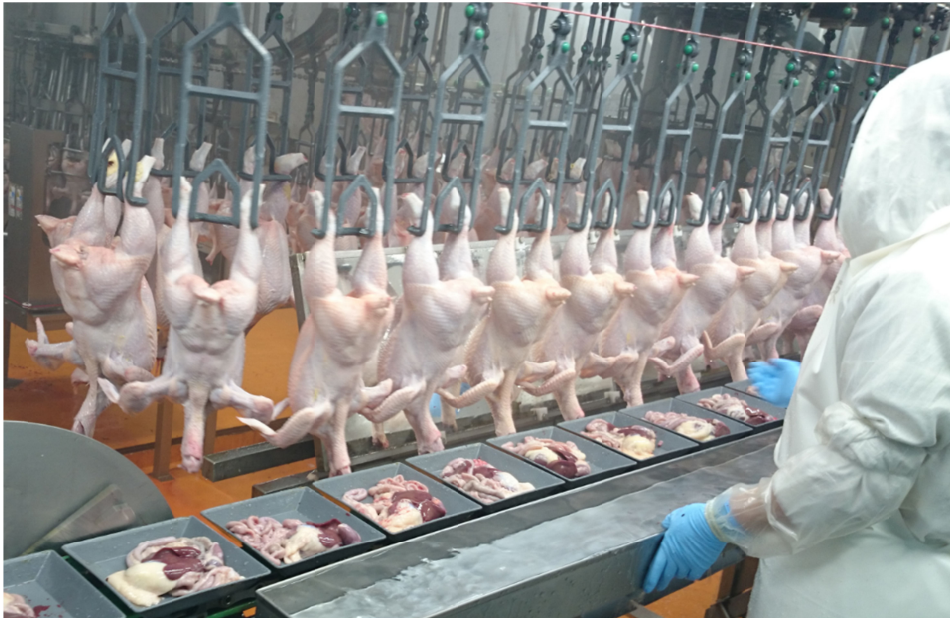
写真1 良好な内臓摘出状況

我が国の食鳥検査制度は平成 4 年から始まり、その検査制度に合わせて今の食鳥処理機器が普及した。食鳥検査から 24 年間は過ぎた今日、多くの処理機器が更新をすませており、以前は、1 社単独の処理機器メーカー製であったものに異なるメーカーの機器が処理工程ごとに設置されることが多くなった。今日の処理技術の向上はめざましく、作業の効率化と衛生対策が施されていた。内臓摘出機においては内臓摘出時の腸の破損によると体への腸内容物の汚染も極めて少なくなるような技術が導入されていた。処理される鶏の大きさが均一であれば、内臓摘出時の腸の破損が無い処理も可能であった(写真 1)。

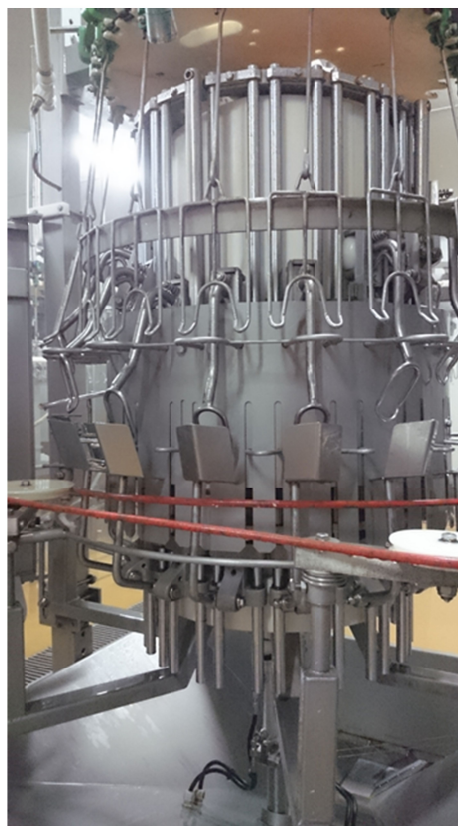
写真2-1 我が国には導入されていないBAYLE社製内臓摘出装置

フィリピンは国際獣疫事務局(OIE)より高病原性鳥インフルエンザや口蹄疫の発生が無い国として認められているため、鶏肉や豚肉は輸出することができる。訪問したフィリピン・ルソン島の食鳥処理場は日本では導入の無い BAYLE 社(フランス)製 1 社単独の処理機器であった。海外

輸出が可能な食鳥処理場でありフィリピンの食肉検査センター(National Meat Inspection Center: NMIS)の食鳥検査および HACCP が導入されていた。内臓摘出装置およびその他の処理機器・施設を写真 2-1 ~ 8 に示した。

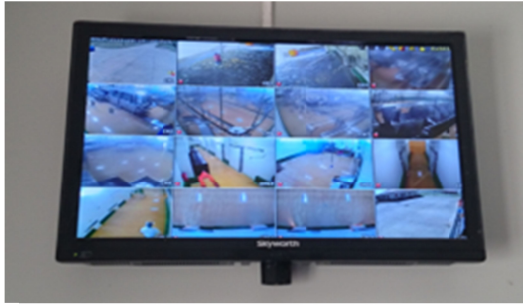
写真2-2 管理室に設置されている監視カメラのディスプレイ

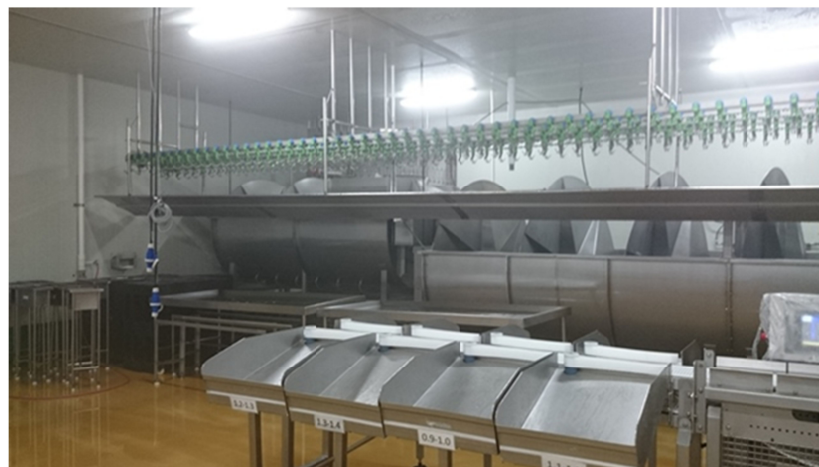
写真2-5 チラー槽およびと体解体室

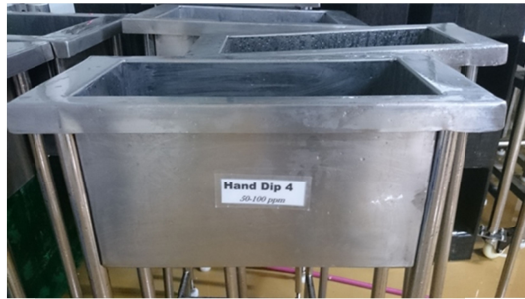
写真2-6 グローブが汚れた時に
浸す消毒槽(塩素濃度100ppm)

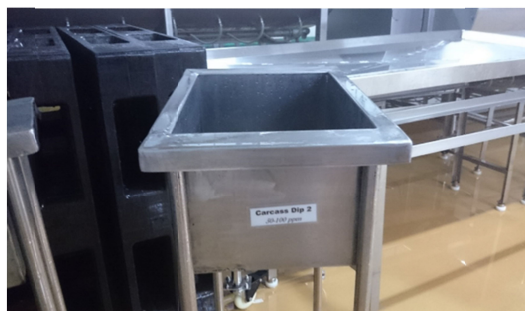
写真2-7 と鳥の汚れが目視された時
に、と鳥を浸す消毒槽
(塩素濃度100ppm)

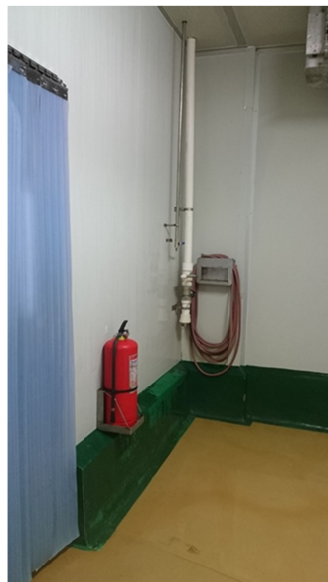
写真2-8 ホースラックに巻かれた
ホース、床と壁の接触場所はR構造、
床は緩やかな傾斜で水たまりはない
