図1 従属栄養細菌数を測定した配管等の一部写真

図2 No.2の配管状況図

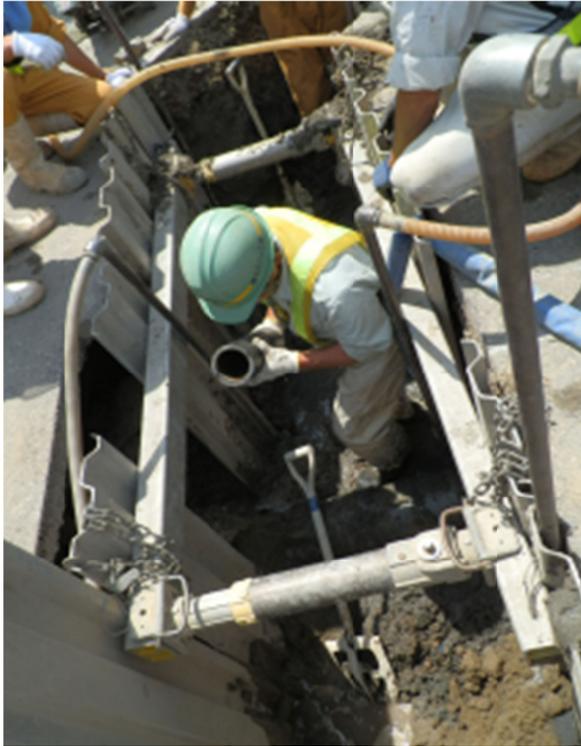
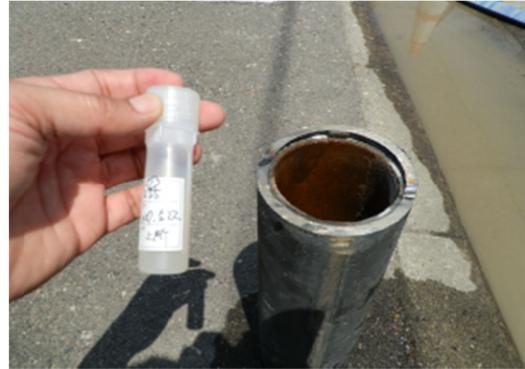
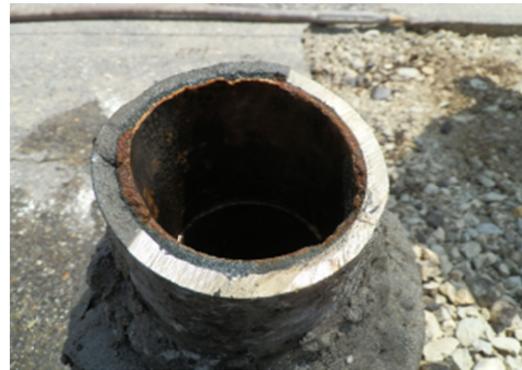
図3 布設替え工事と採取(表2の試料1、2に対応)

A: 工事現場の様子

B: 切り落とした配水本管

C: 拭き取り後、茶色の表面が若干、落ちた様子

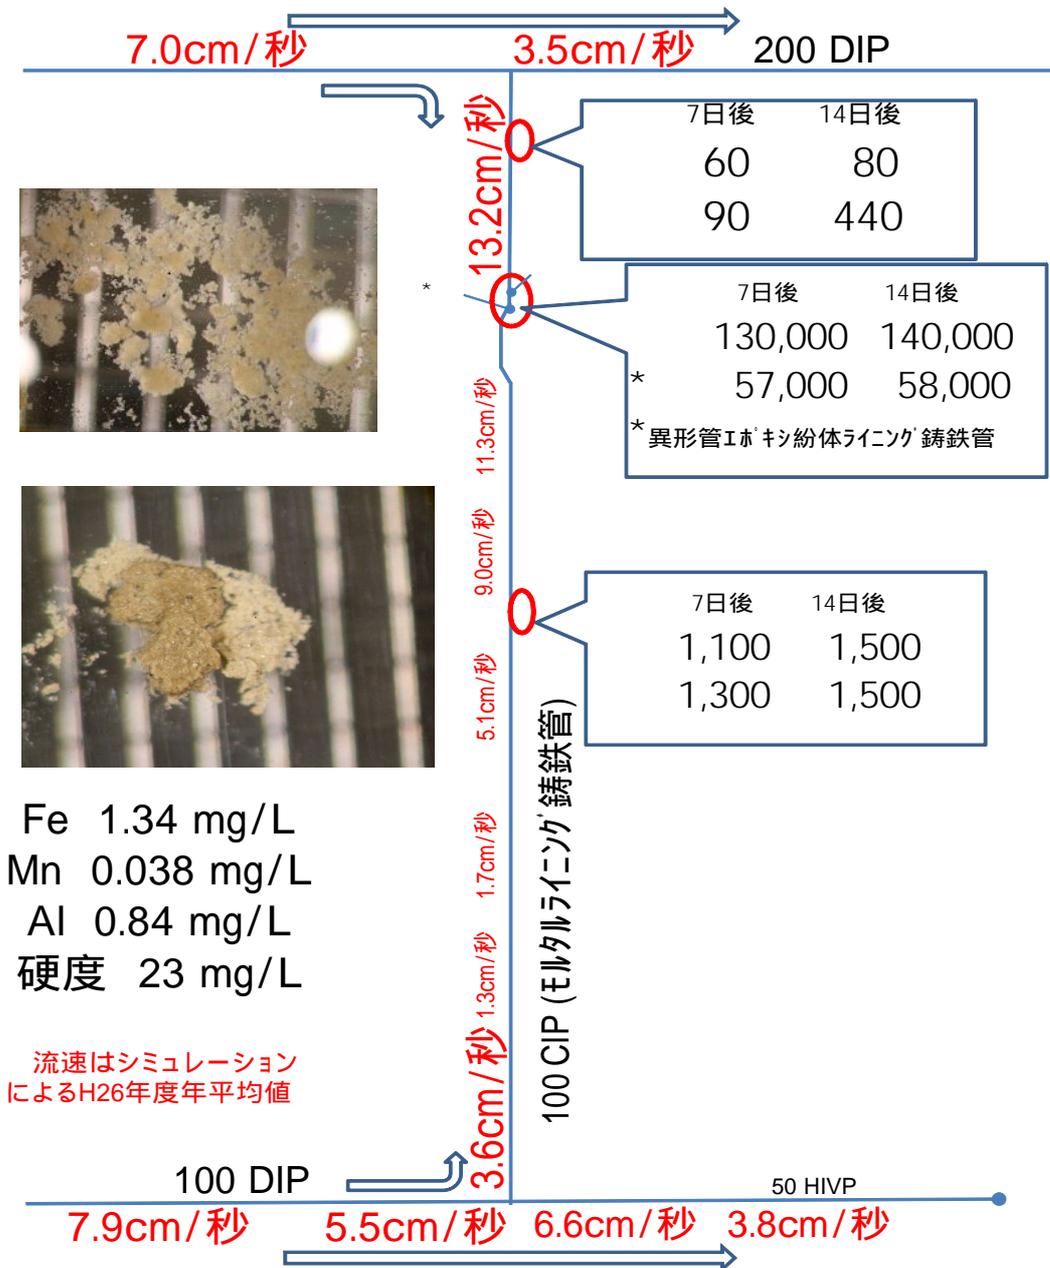
図4 採取試料の位置関係の模式図

縦方向の線が問題の配水管で、布設替え工事を行った。丸1から6の後の数値は従属栄養細菌数を表し、表1より再掲した。試料3,4の箇所が左に曲がっているのは、迂回のために配管が上方に立ち上がっていることを意味しており、左を通った意味ではない。図の上と下に、左右に伸びる配水管がある。上の配水管は右に続いているが、下の配水管は、右下で行き止まりになっている。左の写真は、3,4の配管内から採取されたゴミで、元素分析の結果を下に記入した。配管にそって、シミュレーションにより求めた年平均の流速、管径、管の種類等を記入した。

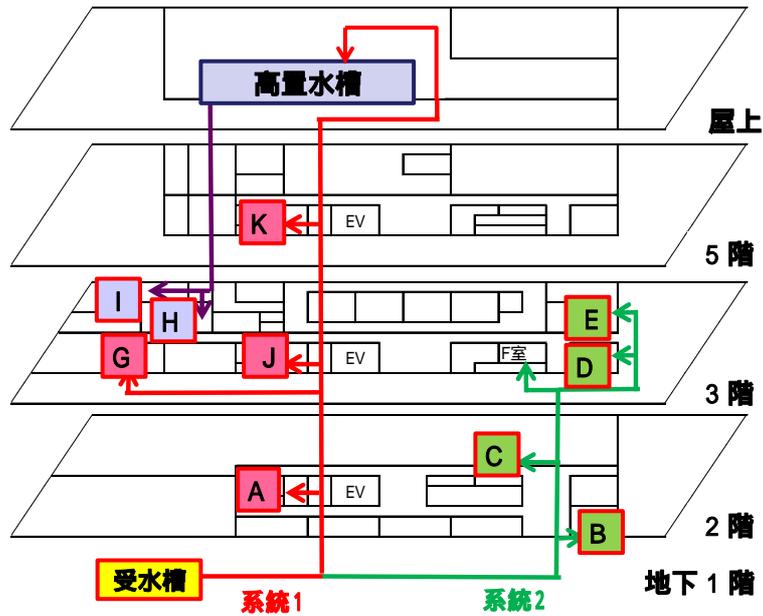
図5 調査対象とした新築の特定建築物の水道配管模式図

調査対象外のフロア(地上1階と4階)は図から省略した。配管は地下受水槽から2系統にわかれていた。系統2は、各階の右側で分岐し3階まで伸びていた。系統1は、各階の左側に分岐しつつ、屋上まで伸びて高置水槽に入り、不思議な複雑な構造だが高置水槽から出た配管は3階の2つの部屋のみに入っていた。

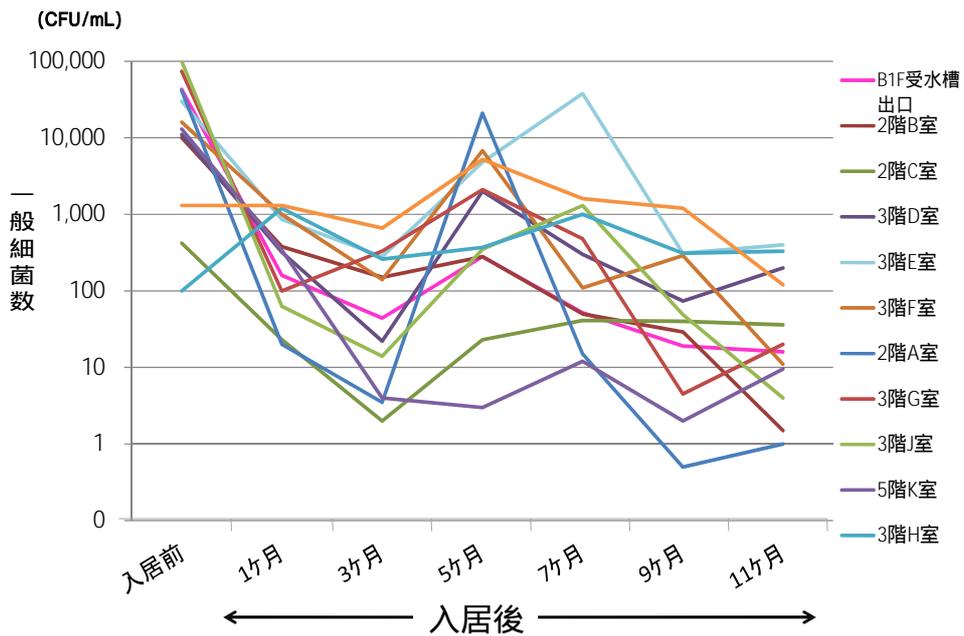
図6 特定建築物の蛇口初流水において検出された、一般細菌数の経時的変化

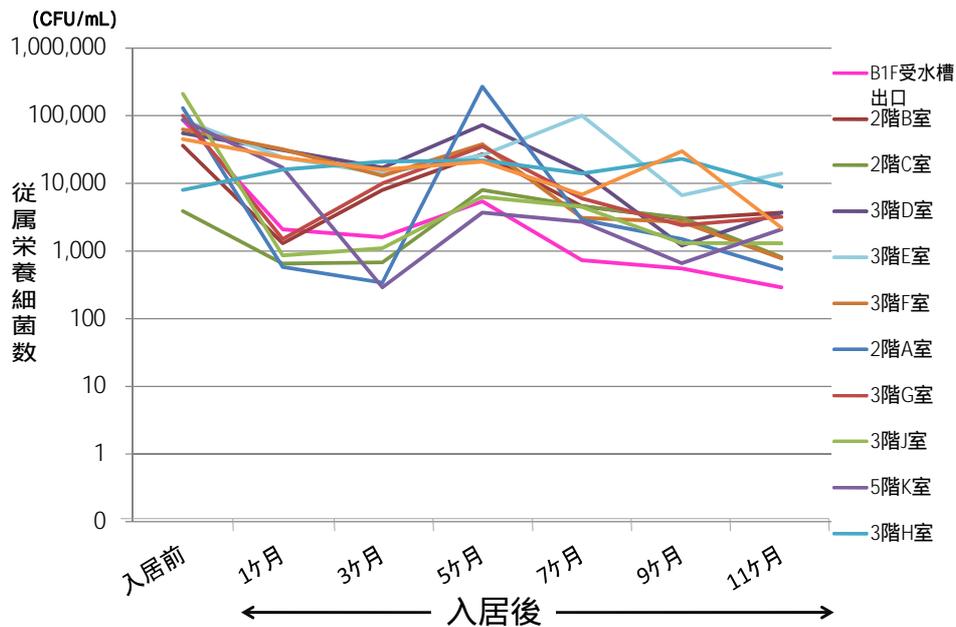
図 7 特定建築物の蛇口初流水において検出された、従属栄養細菌数の経時的変化

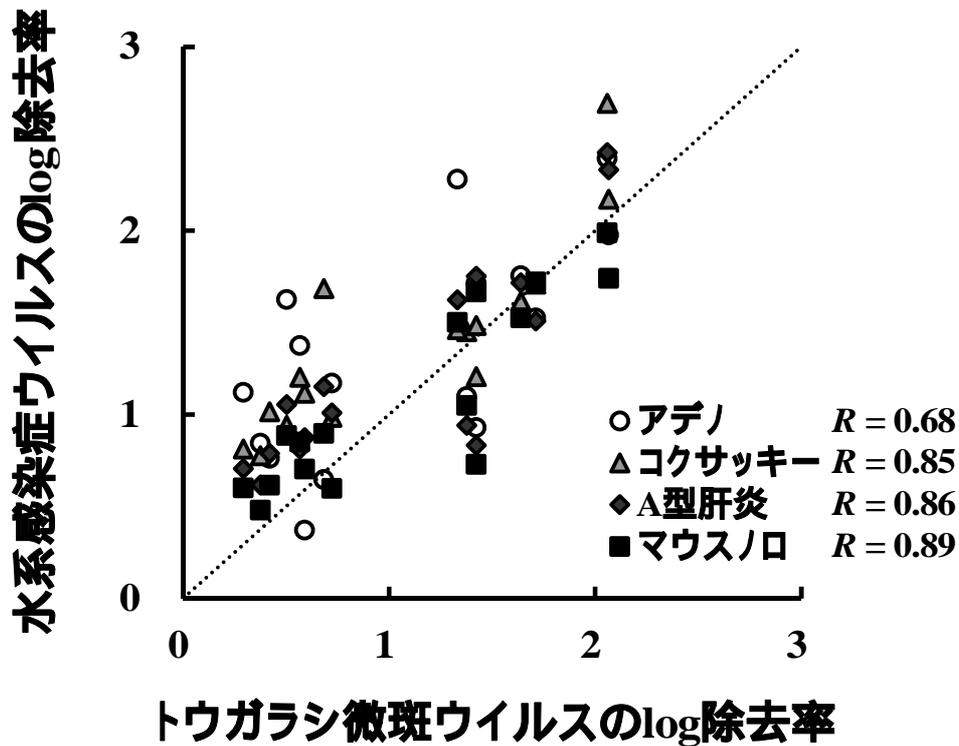
図 8 凝集沈殿、およびろ過処理における、水系感染症ウイルスとトウガラシ微斑ウイルスの除去性

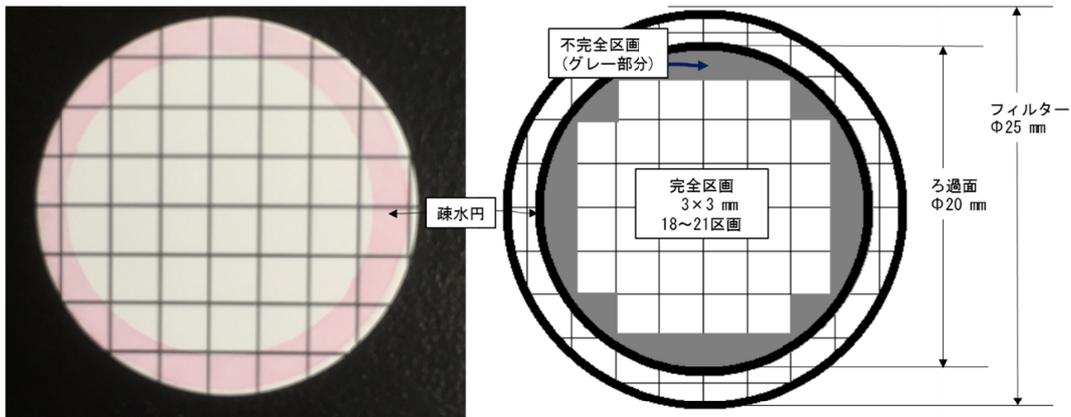
図9 クリプトスポリジウム計数にMPN法の応用するための格子入り観察用フィルター

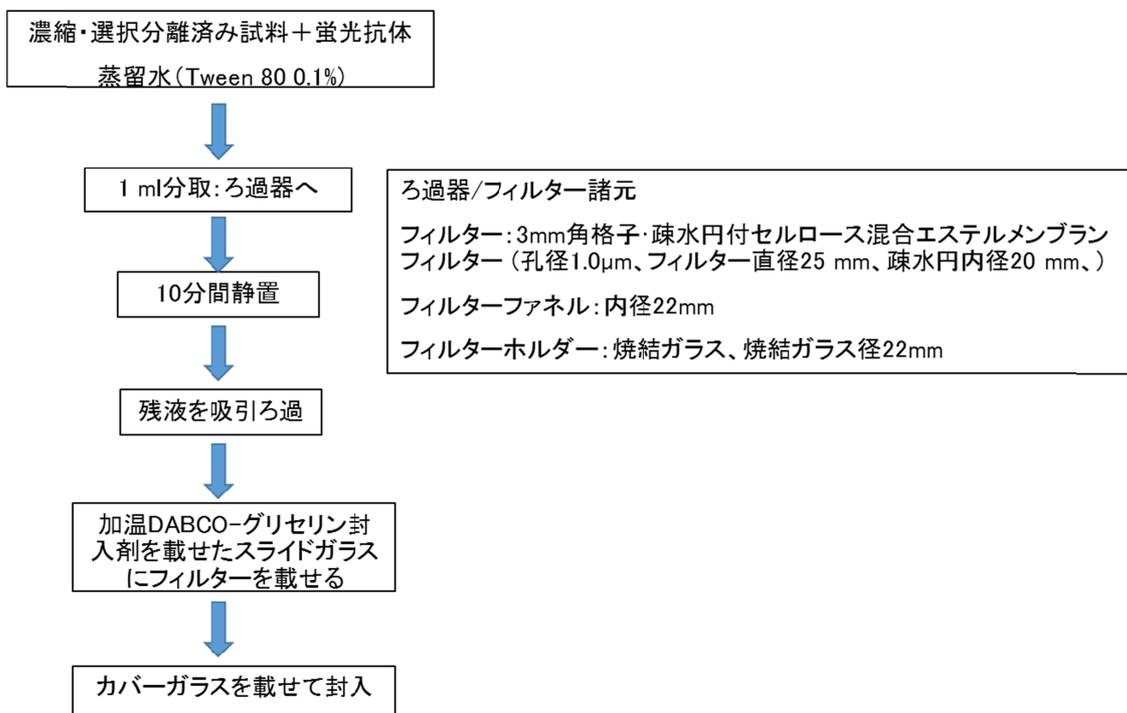
図10 格子入り観察用フィルター上に、クリプトスポリジウムを均一に分散させる方法
