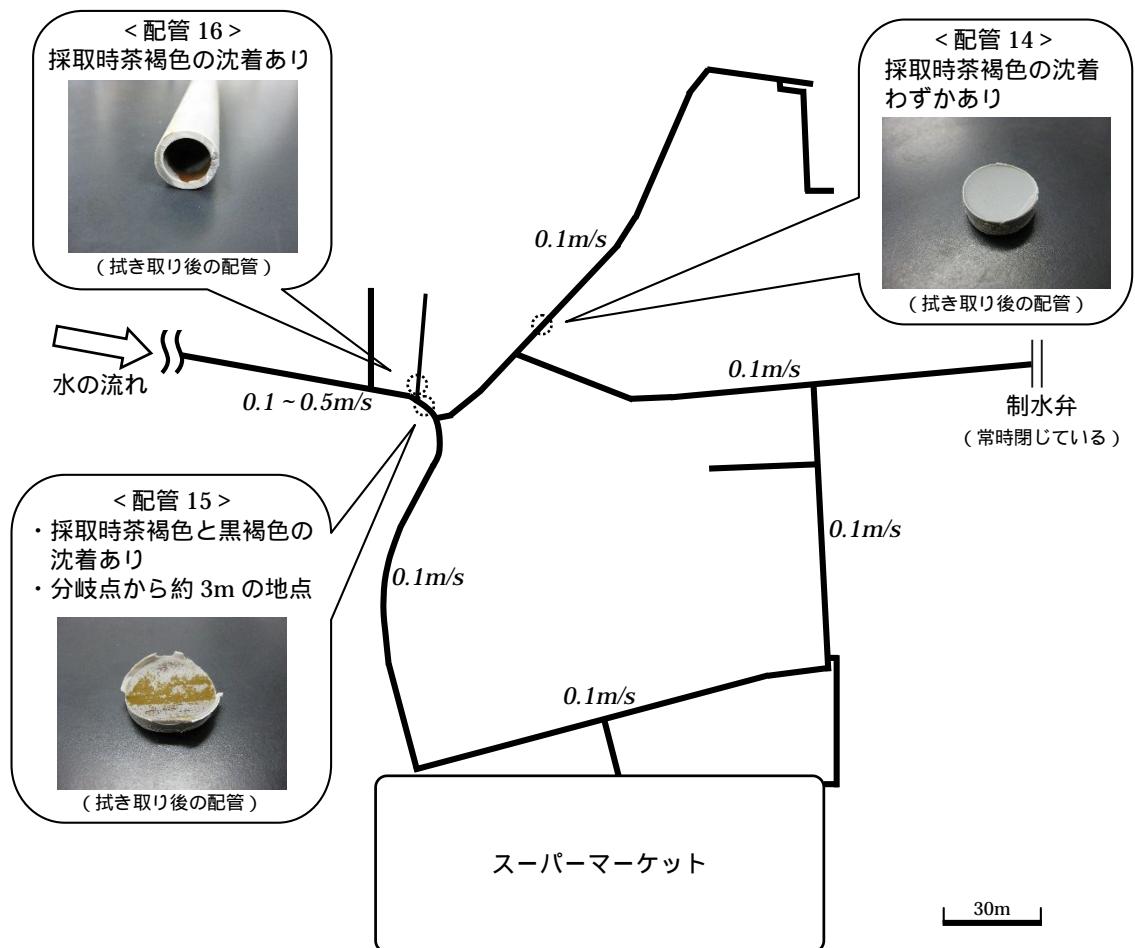
図 1 配管 14～16（表 2）の区域図

表 2 にある配管 15 以降の、およそ口の字になったループ部分には、大口需要者のスーパー・マーケットと、アパートを中心とした 50 家庭ほどの家屋が存在する。右端の常時閉じている制水弁は、別系統との非常時の融通を目的としたもので、その付近の滞留解消も将来の課題となり得る。

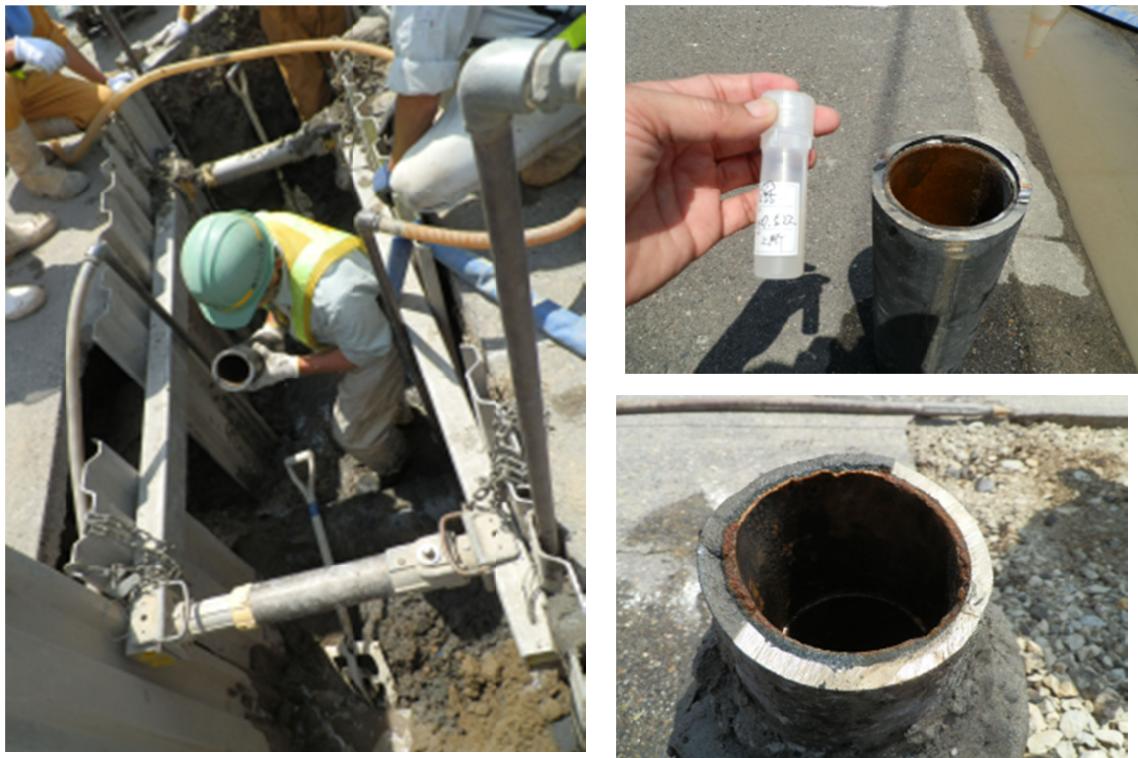
図4 布設替え工事と採取（表4の試料1、2に対応）

- A: 工事現場の様子
- B: 切り落とした配水本管
- C: 拭き取り後、茶色の汚れが落ちた様子

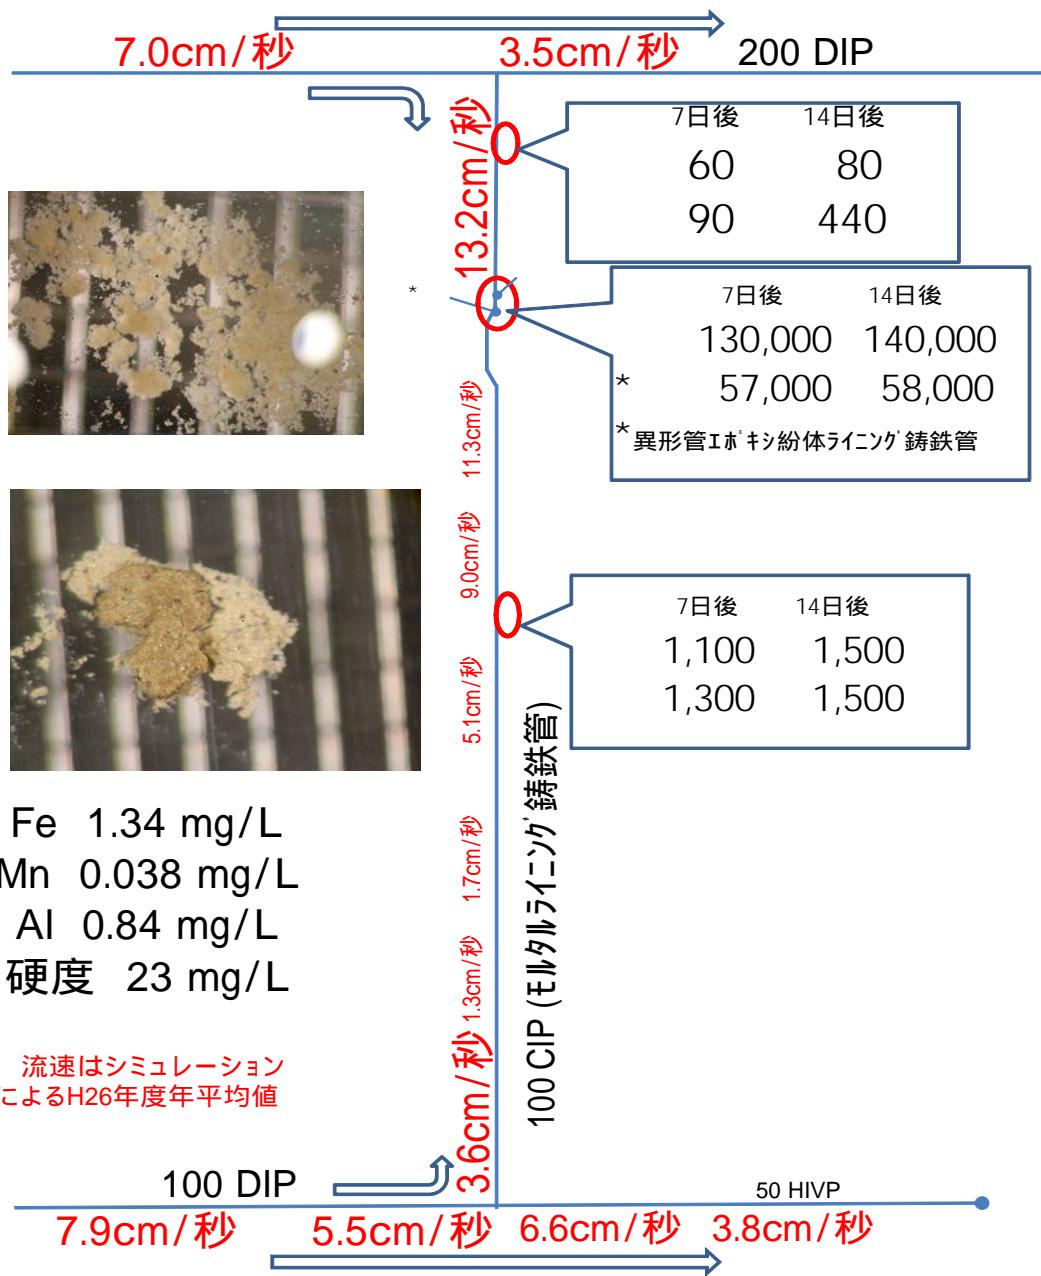
図5 採取試料の位置関係の模式図

縦方向の線が問題の配水管で、布設替え工事を行った。丸1から6の後の数値は従属栄養細菌数を表し、表4より再掲した。試料3,4の箇所が左に曲がっているのは、迂回のために配管が上方向に立ち上がっていることを意味しており、左を通った意味ではない。図の上と下に、左右に伸びる配水管がある。上の配水管は右に続いているが、下の配水管は、右下で行き止まりになっている。左の写真は、3,4の配管内から採取されたゴミで、元素分析の結果を下に記入した。配管にそって、シミュレーションにより求めた年平均の流速、管径、管の種類等を記入した。

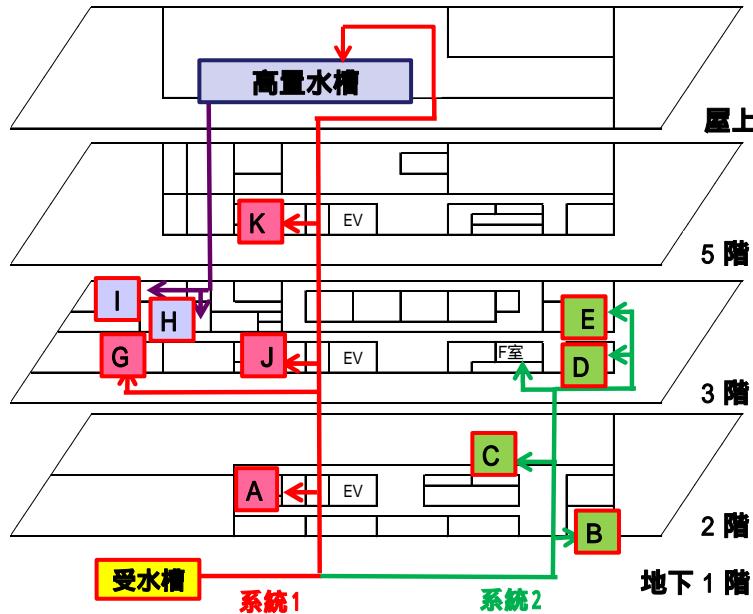
図6 調査対象とした新築の特定建築物の水道配管模式図

調査対象外のフロア（地上1階と4階）は図から省略した。配管は地下受水槽から2系統にわかれていた。系統2は、各階の右側で分岐し3階まで伸びていた。系統1は、各階の左側に分岐しつつ、屋上まで伸びて高置水槽に入り、不思議な複雑な構造だが高置水槽から出た配管は3階の2つの部屋のみに入っていた。

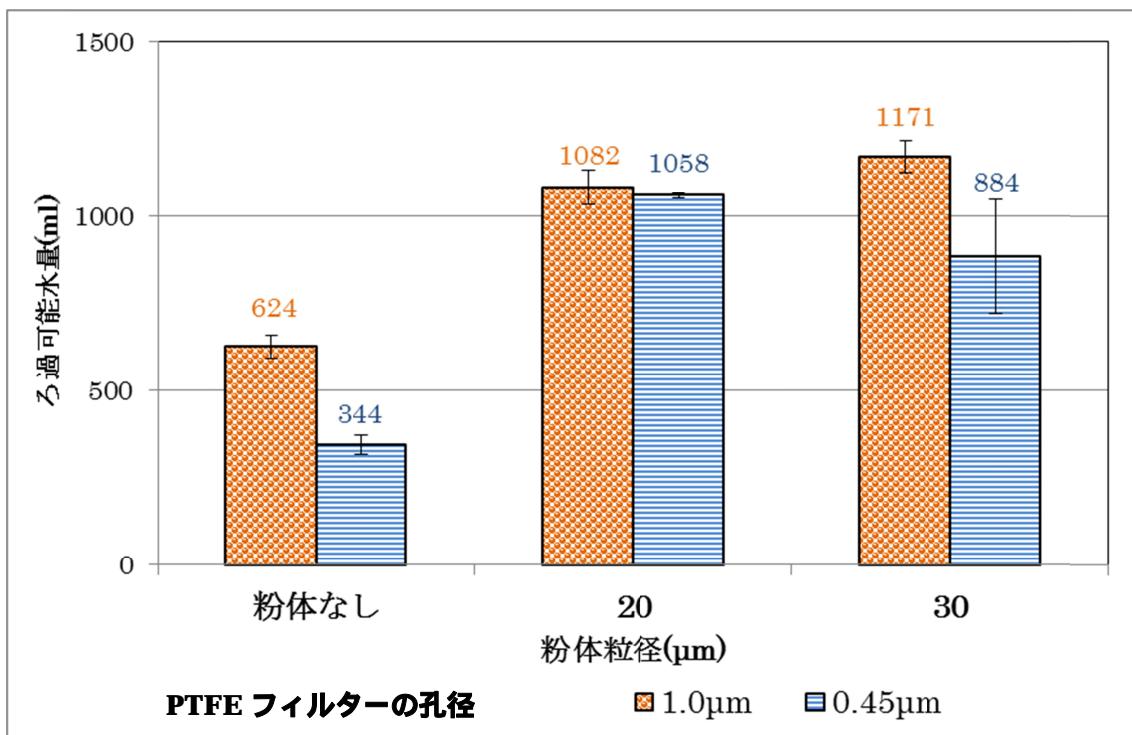
図 7 フィルター孔径と粉体粒径の大きさによるろ過可能水量

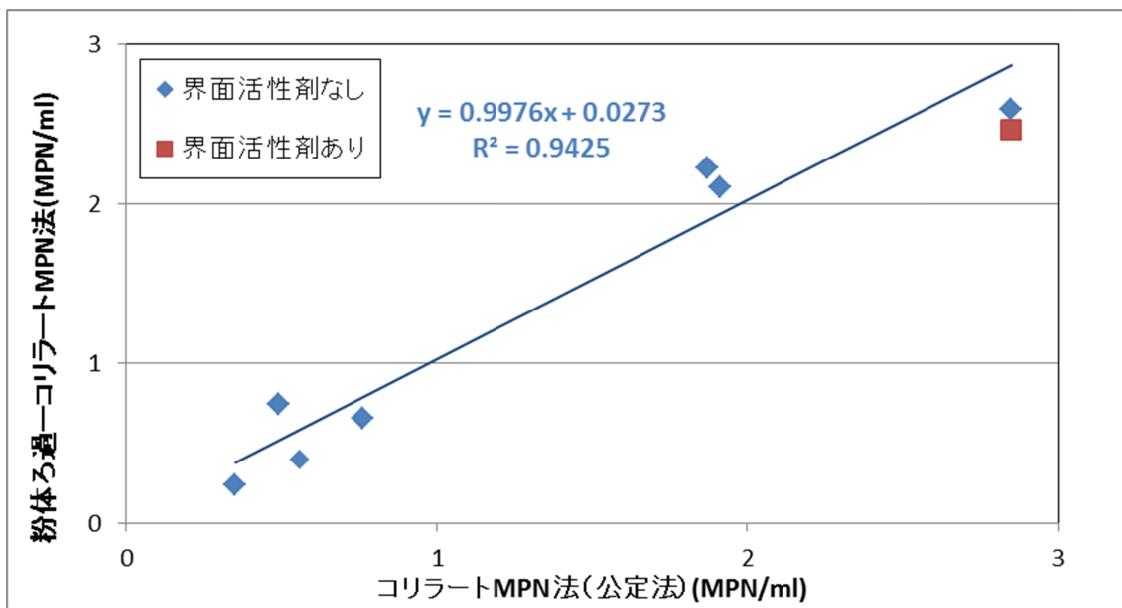
図 8 コリラート MPN 法と粉体ろ過 - コリラート MPN 法

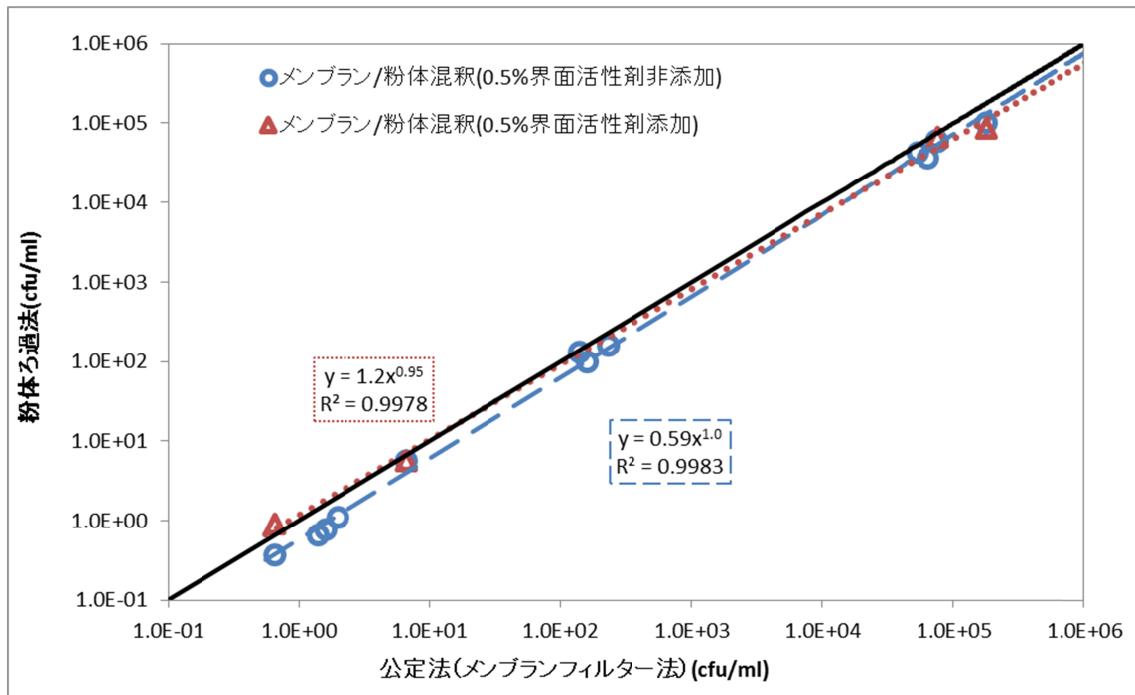
図 9 X-MG 培地・粉体ろ過法(混釀/界面活性剤添加)とメンブランフィルター法による大腸菌数

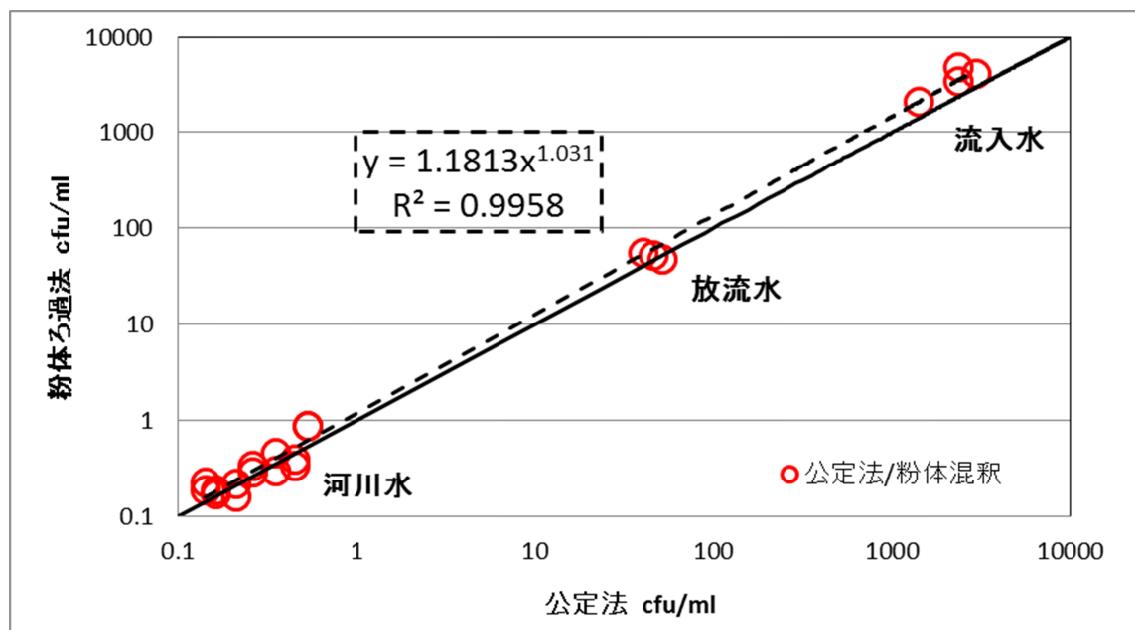
図 10 粉体ろ過法と公定法による嫌気性芽胞菌数

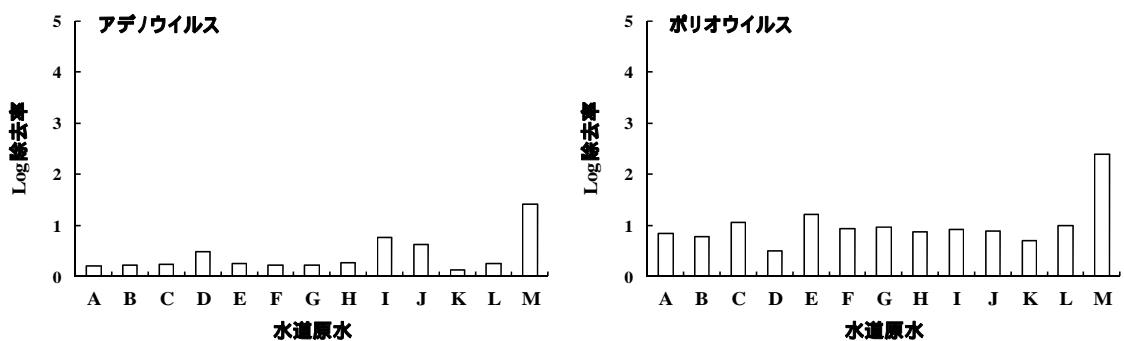
図 11 PACl-50s を用いた凝集沈殿処理におけるウイルス除去 (PFU 法)

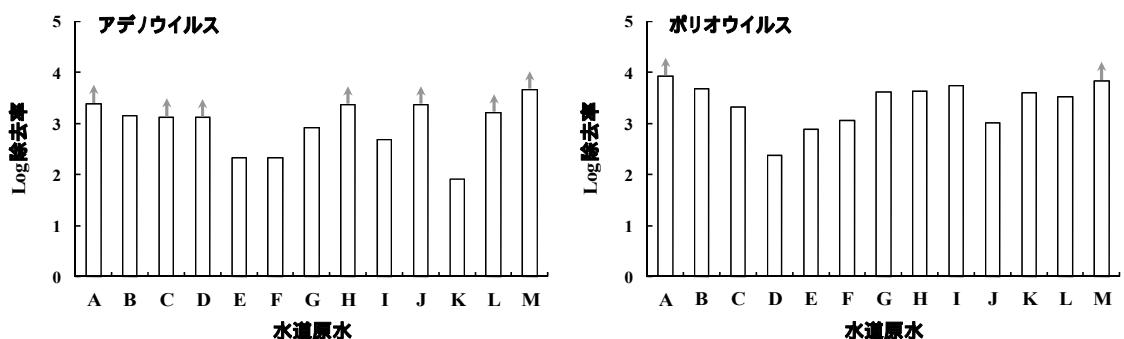
図 12 PACl-50s を用いた凝集沈殿+ろ過処理(急速ろ過を模した 0.45μmPTFE フィルターろ過)におけるウイルス除去 (PFU 法)

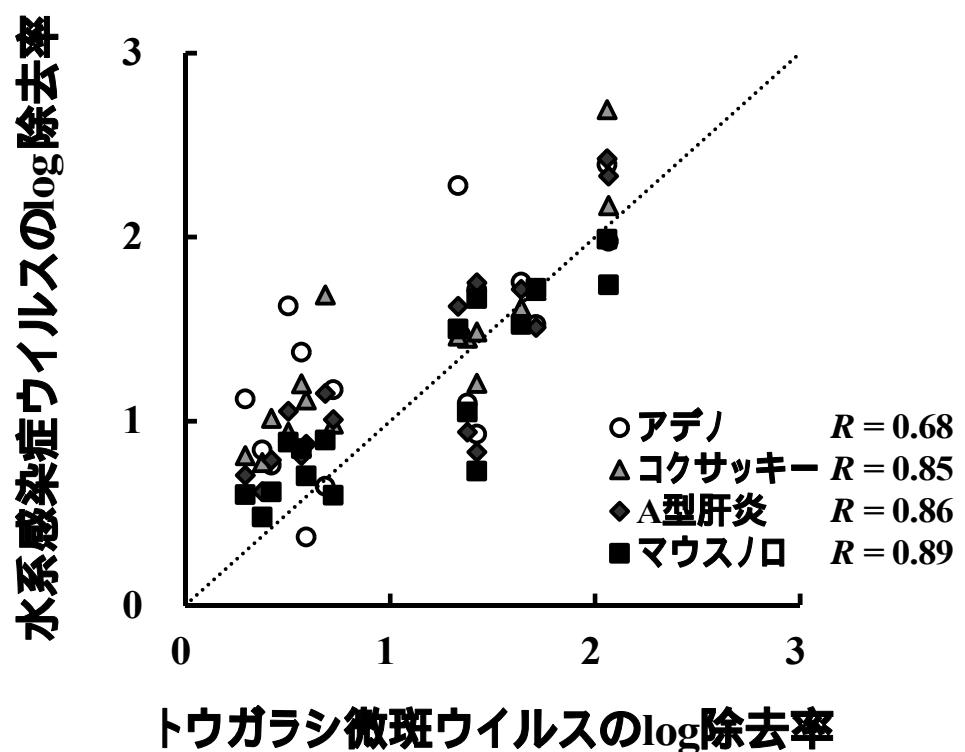
図 13 凝集沈殿、およびろ過処理における、水系感染症ウイルスとトウガラシ微斑ウイルスの除去性

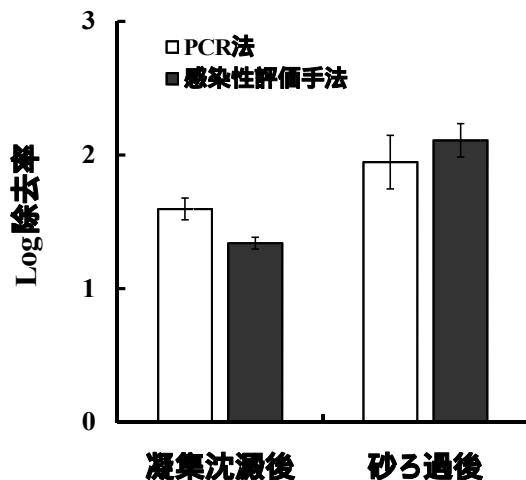
図 15 トウガラシ微斑ウイルスの除去率、PCR 法と感染試験の比較
環境水 C を使用、凝集剤添加濃度は 1.08mg-Al/L、各値は 2 回の測定の平均値

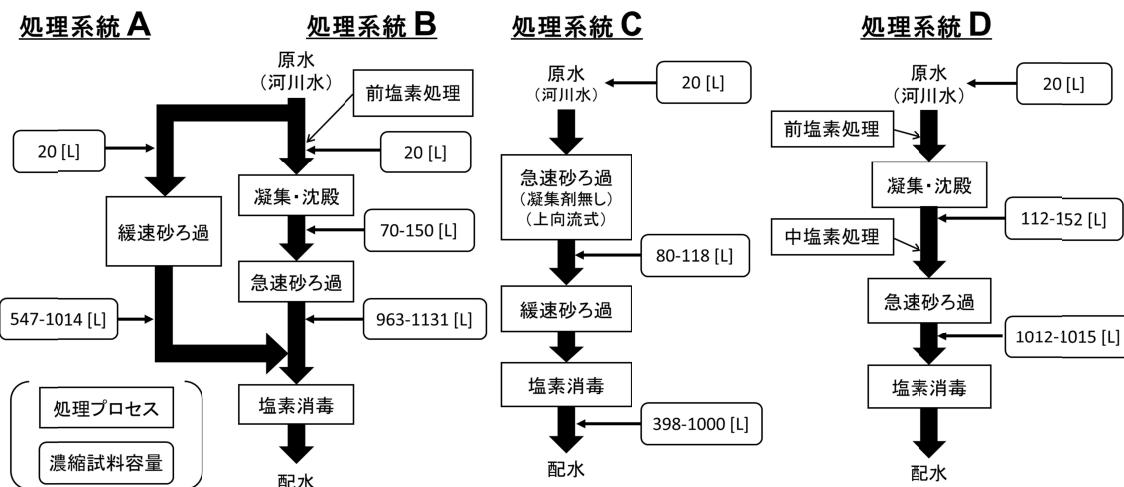
図 16 净水場における処理フローと採水地点

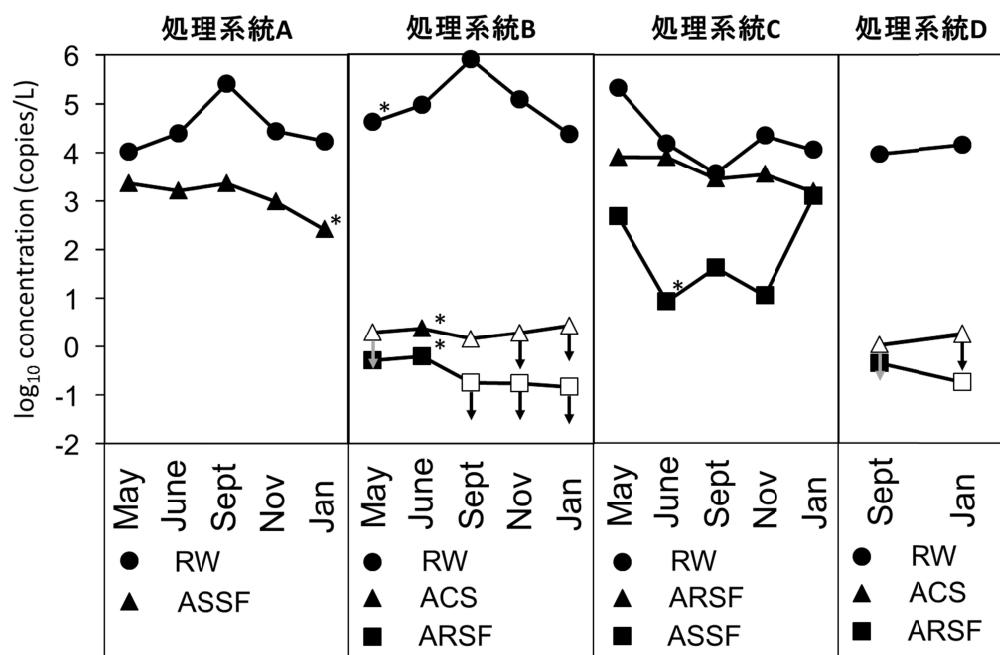
図 17 原水中および各処理工程後におけるトウガラシ微斑ウイルスの定量結果
白抜きのプロットは定量不可能、矢印は検出限界未満、アスタリスク(*)は検出阻害をあらわす。
RW = 原水(raw water), ACS = 凝集沈殿後(after coagulation-sedimentation),
ASSF = 緩速ろ過後(after slow sand filtration), ARSF = 急速ろ過後(after rapid sand filtration)

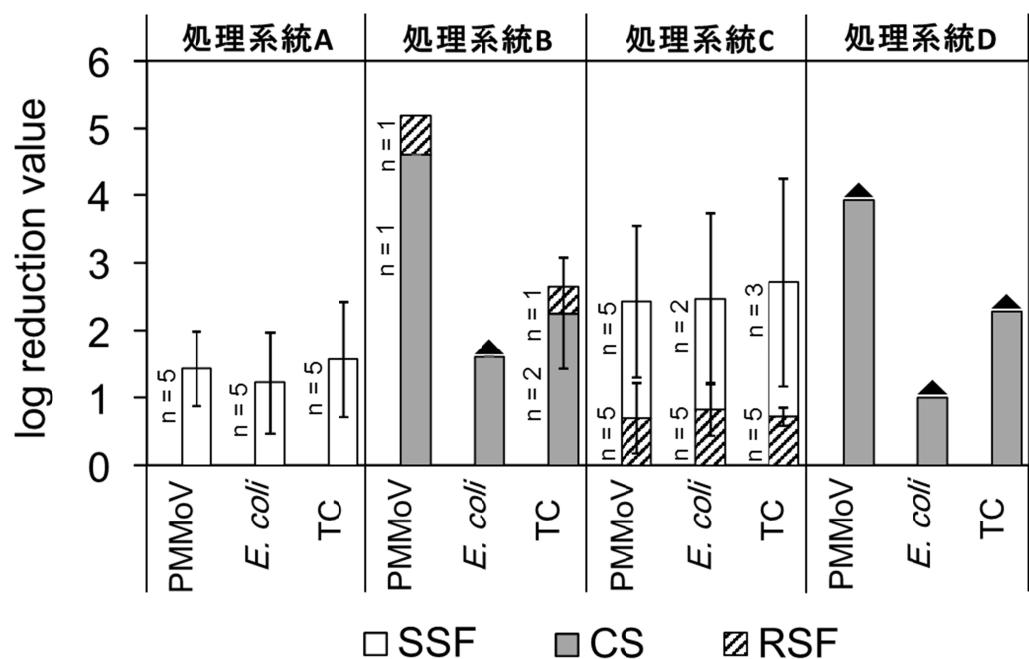
図 18 トウガラシ微斑ウイルスおよび指標細菌の除去効率
エラーバーは標準偏差を、▲は不等号付きの値(検出限界未満の測定、すなわち以上の除去率)をあらわす。SSF = 緩速ろ過(slow sand filtration), CS = 凝集沈殿後(coagulation-sedimentation), RSF = 急速ろ過後(rapid sand filtration)

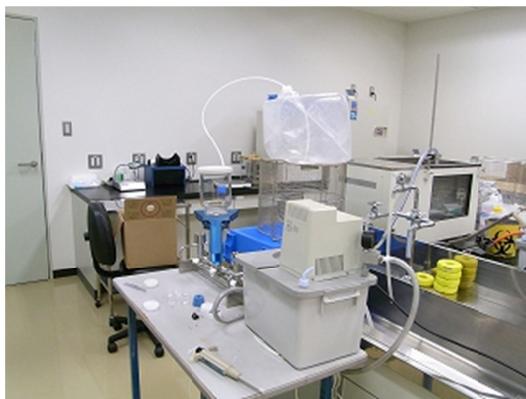
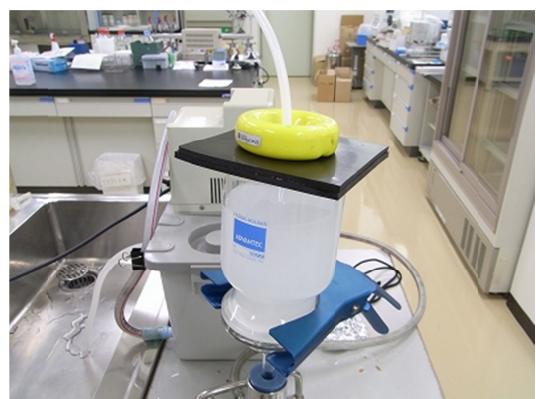
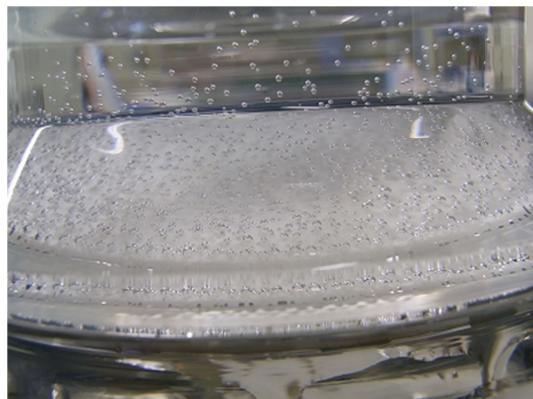
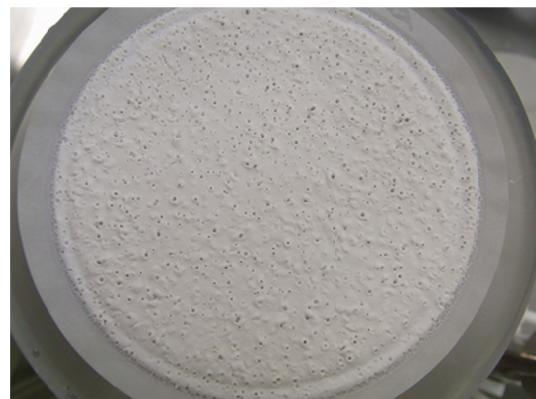
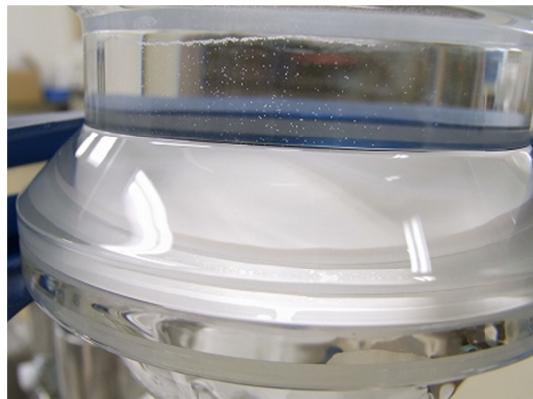
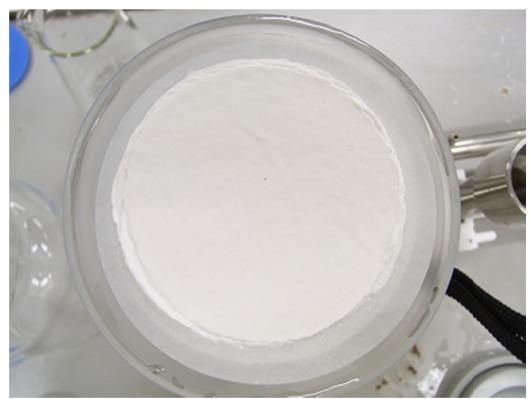
図 19 粉体ろ過の陰圧吸引方法

A) 装置外観

B) 吸引ろ過部分

C) ろ過中に発生した気泡

D) 発泡により安定しないろ過ケーキ

E) 脱気後にろ過した場合

F) 脱気後にろ過で安定したろ過ケーキ

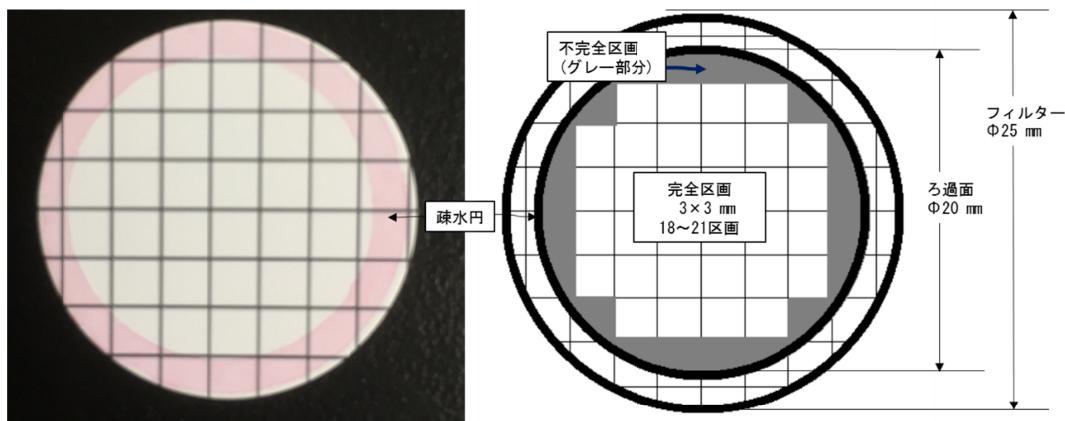
図 20 クリプトスピリジウム計数に MPN 法の応用するための格子入り観察用フィルター

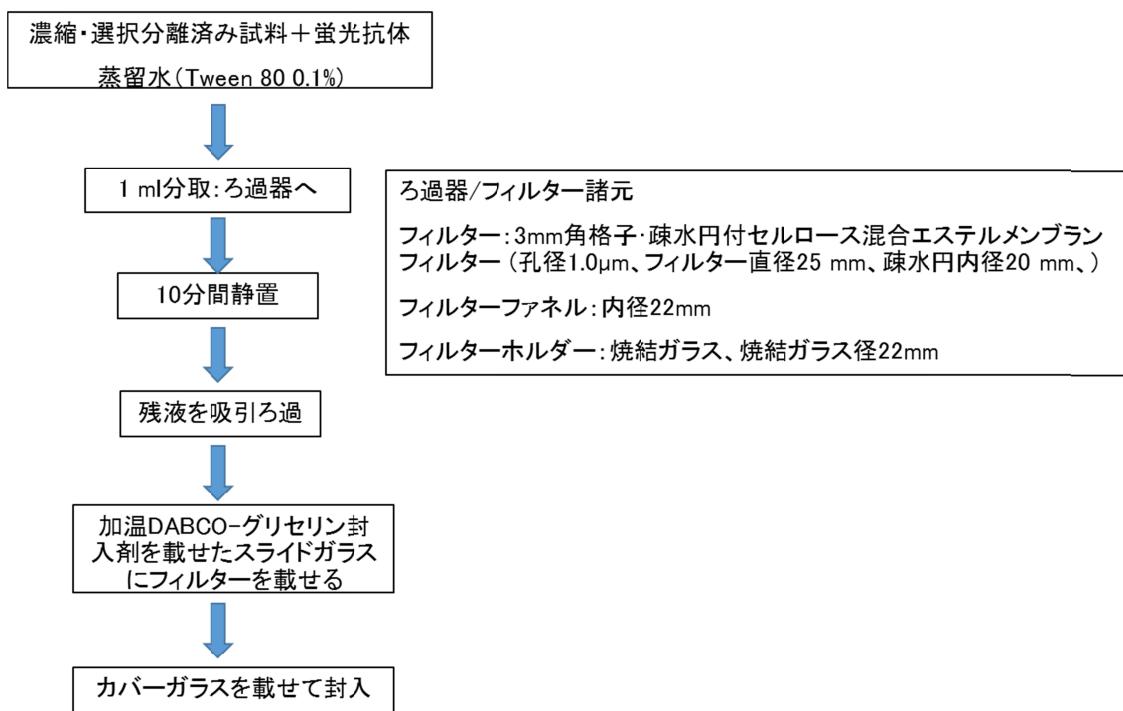
図 21 格子入り観察用フィルター上に、クリプトスピリジウムを均一に分散させる方法

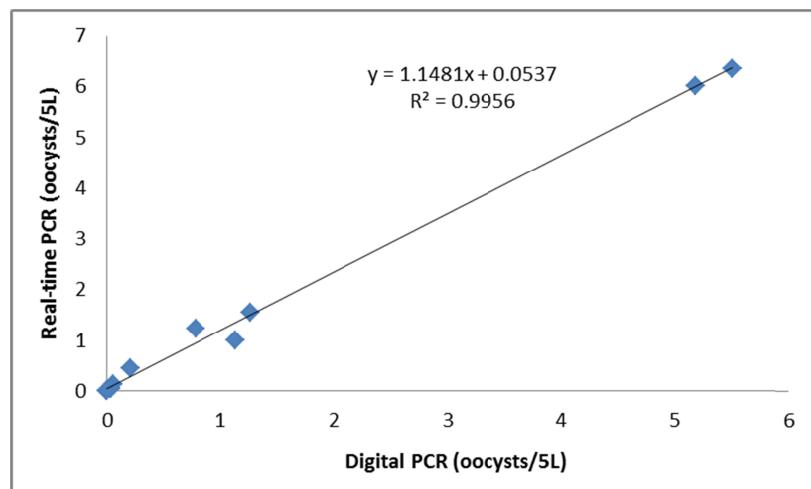
図 22 デジタル PCR とリアルタイム PCR によるオーシストの定量値の比較
