連続自動水質計器を用いた処理性能評価手法の開発

厚生労働科学研究費補助金（健康安全・危機管理対策総合研究事業）
「水道における連続監視の最適化および浄水プロセスでの処理性能評価に関する研究」
分担研究報告書

研究課題：連続自動水質計器を用いた処理性能評価手法の開発

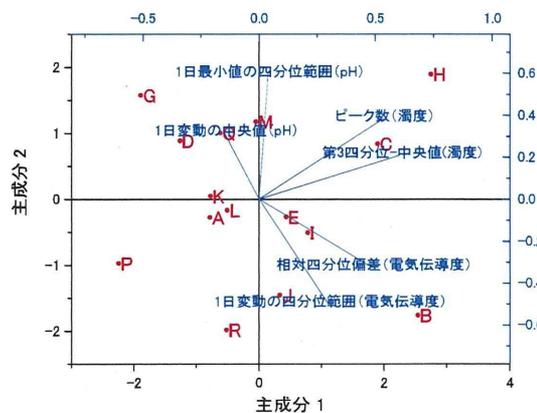
図13 バイプロット図(6項目)

ロット図を見ると、第1主成分については濁度変動の影響が強く出ていることが分かるが、第2主成分については差が少なく特定が難しい。そこで、1日変動の四分位範囲 (pH) と中央値 (電気伝導度) を除き、6つの項目で再度主成分分析を行ったところ、図14のように各事業体の散らばりが大きくなり、第2主成分のプラス側がpH変動の大きさ、マイナス側が電気伝導度の変動の大きさに影響を受けていることが分かった。第2主成分の因子としては、自然的変動 (生物由来)、人為的変動 (ダム放流や取水の切替え等) が想定されるが、その特定にあたっては今後も引き続き検討が必要である。

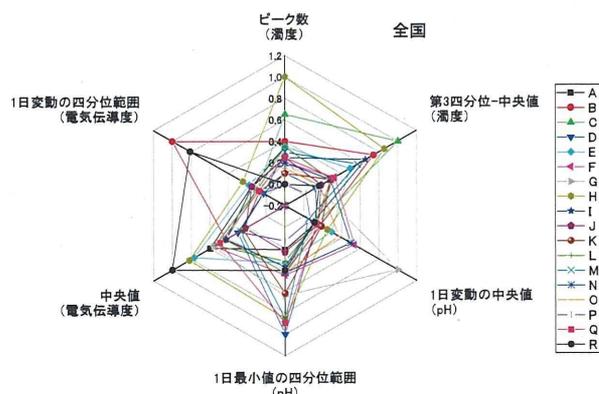
図14 レーダーチャート(全国)

主成分分析で最終的に選択した6つの項目について、各項目の最大値を100%としたレーダーチャートを、図14に示す。面積の大きさにより、総合的な変動の大きさを表すことができ、H事業体などについては総合的に変動が大きく、一方でP事業体については変動が小さいことが分かる。これによって、各事業体の濁度・pH・電気伝導度の変動特性を視覚的に把握することができた。

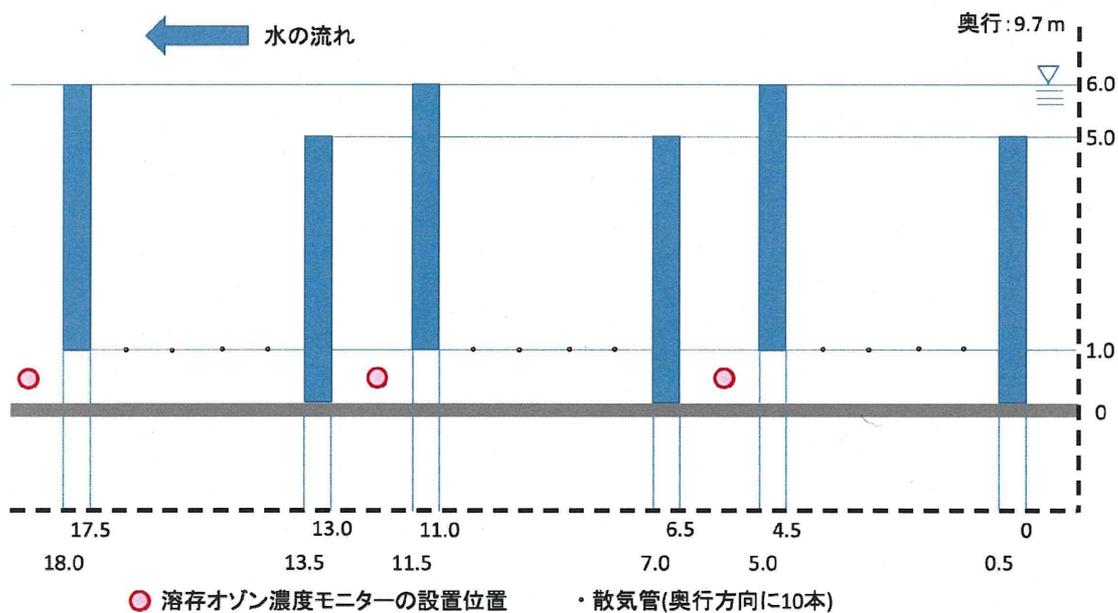
図2 オゾン接触槽の概要と溶存オゾン濃度モニターの設置位置

阪神水道企業団猪名川浄水場 II 系の1つに、オゾン注入率制御のために設置されている既存の1箇所に加え、新たにオゾン接触槽直後3箇所に溶存オゾン濃度モニター（PL-603、荏原実業株式会社）を設置し、連続データの取得を行った。なお使用したオゾンモニターは既設のモニターと同じ測定原理である。対象としたオゾン接触槽/反応槽の概要とオゾンモニターの設置位置を図2に示す。上下迂流三段向流式と呼ばれるオゾン接触槽である。オゾンモニターは既設の配管より採取した水を通水した。配管の採水位置は、水の流れ方向には図2に示す通りで、奥行方向は、ほぼ壁際の地点である。オゾンモニターからの出力は、データロガー（GL-220、グラフテック株式会

評価の対象は、阪神水道企業団猪名川浄水場 II 系の1つであり、図2に示す形状である。接触槽底部から約1mの位置に、120本の散気管が設置されている。

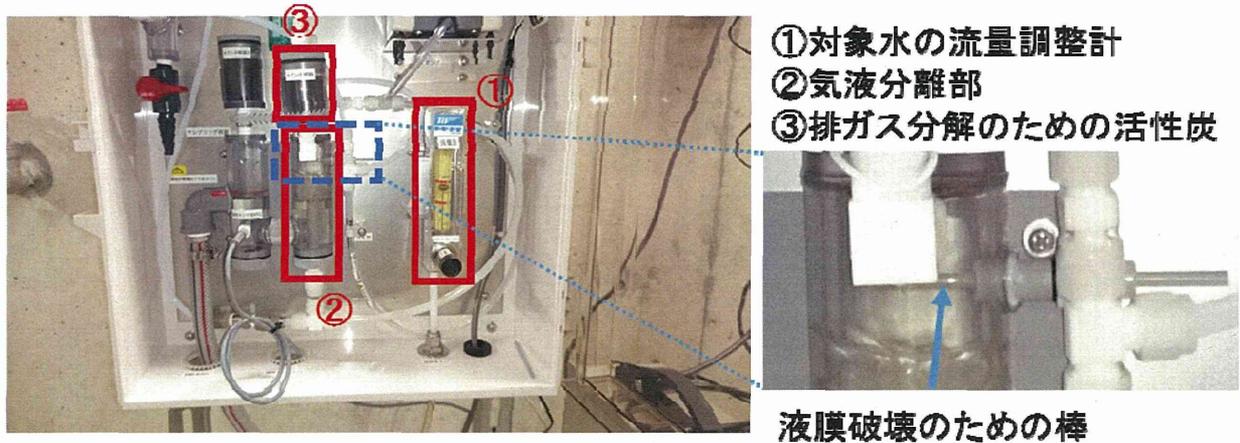
図3 溶存オゾン濃度モニターの気液分離部前面

まず、設置した溶存オゾン濃度モニター使用に際して生じた事例について2つ述べる。図3にモニターの気液分離部前面を示す。本モニターは、溶存オゾン濃度測定対象水中のオゾン曝気により気液分離し、分離されたガスのオゾン濃度を測定することにより、気液間の平衡関係を含む演算式から溶存オゾン濃度を算出する機構となっている。そのため、ガスオゾン濃度測定部は、図3に示す気液分離部とは別にある。図3に示すように、上記機構を満たすための①対象水流量調整計、②気液分離部、③不要な排ガス分解のための活性炭などから構成されている。気液分離部にお

ける曝気により、液膜が上昇することが確認された。水の粘性により頻繁に生起することも考えられ、活性炭への水の流出には注意を要する。ただし、この事例は、モニター製造会社においては以前から確認されているため、図3に示すように対策としての消泡用の棒がもともと設置されているとのことである。このように計器を製造している会社にはかなりのノウハウが蓄積されていると考えられ、今後新たな箇所への計器の設置に関する検討において、情報交換は有用かつ重要であると言える。本研究ではこれまでに設置したことのない箇所への設置も行っているため、現在のところ、念のため2段目のモニターについて、図4に示す通り活性炭設置箇所を上部にずらすとともに、活性炭槽における活性炭自体の底上げも行った。現在、その他のモニターについても経過を観察中である。

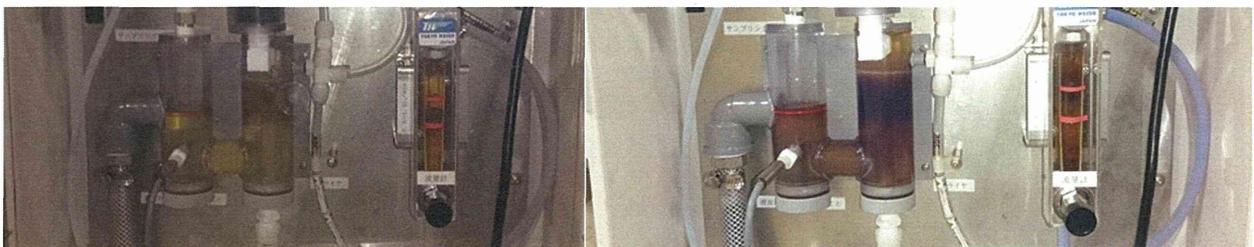
図5 モニターへの鉄・マンガンの付着
(1段目、左：通水から6日目、右：通水から51日目)

次に、図5に示す通り、1段目に設置したモニターには、通水当初から鉄・マンガンに起因すると思われる付着が認められた。現在のところ、完全な閉塞は認められていないが、経過観察中である。浄水場の既設のモニターでは、反応がある程度進んだ場所に配置されていることもあり、目立った着色や閉塞は一年の維持管理でも起こっていないとのことである。製造会社より、鉄・マンガンの除去方法としての洗浄方法が提案されており、今後必要に応じて試みる予定である。

昨年度のニーズ調査結果を受けて、選定したオゾン接触槽について、阪神水道企業団猪名川浄水場II系の1つに、オゾン注入率制御のために設置されている既存の1箇所に加え、新たにオゾン接触槽直後3箇所に溶存オゾン濃度モニターを設置し、溶存オゾン濃度の連続測定を行った。既設配管等の構造にもよると考えられるが、本研究では1か月程度のならし期間を経て、安定したデータの取得が可能となった。また、安定運転前ではあったが、複数回の急激な濃度変化に対してもすべてのモニターで同様の変化が確認されたことから、急激な変動に対しても十分な追隨性を要していることが確認できた。通常は、接触槽/反応槽の最終端付近のオゾン濃度を測定している場合が多く、本研究のような比較的処理初期からのデータ取得は珍しい。そのため、特に1段目の接触槽のモニターへの鉄・マンガンの付着が多いこ

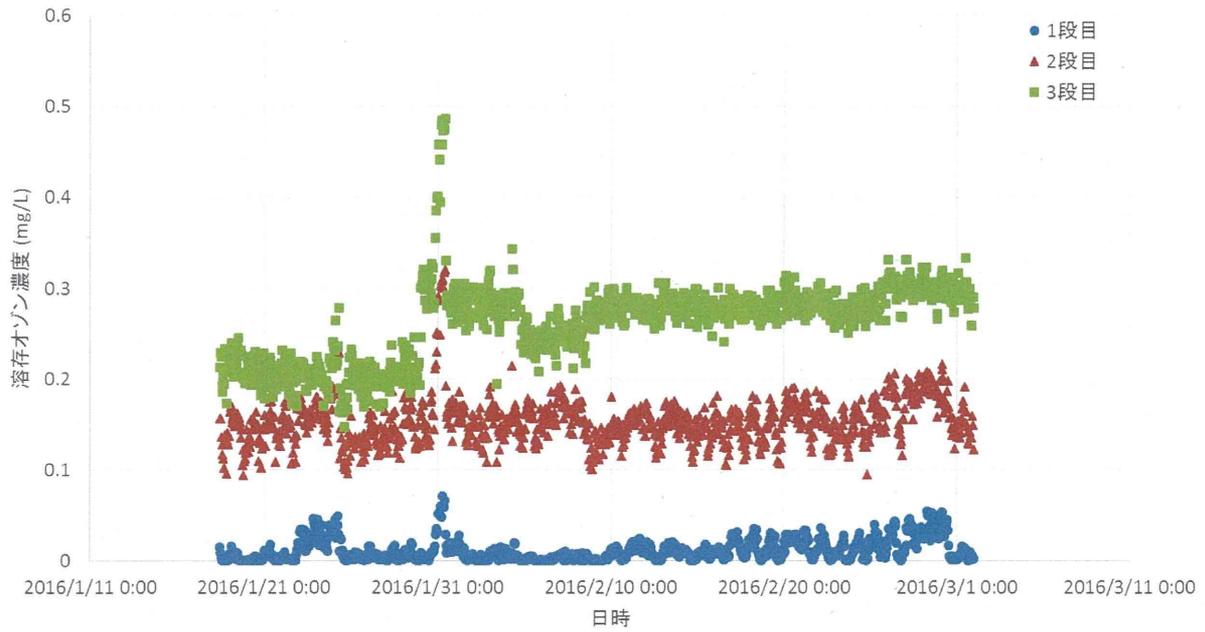
図6 溶存オゾン濃度モニターによる連続測定結果（データ未調整）

図6に溶存オゾン濃度の連続測定結果を示す。図に示す結果は、データロガーによって収集した1分ごとのデータから正時1時間ごとを抽出し、示している。配管のならし期間が必要であったり、上記の通り鉄・マンガンの付着による供給液流量の低下が認められ、その調整などが必要となったため、データ取得開始初期の精度は劣るが、ここでは調整や間引きをせずに生データとして示している。2月10日以降は、十分にならしが完了していると評価した。また、流量の調整なども良好に行えるようになった。これらの期間前であるため、絶対値としての精度は劣るものの、1月25日朝方、1月30日夜半から31日朝方にかけての急激な濃度変化がすべてのモニターで確認されており、十分な追随性が確認できたと言える。2月10日から3月1日までの平均値は、1段目から0.015、0.155、0.284 mg/Lであった。また、各段の差は、2段目と1段目が0.140、3段目と2段目が0.129 mg/Lであった。

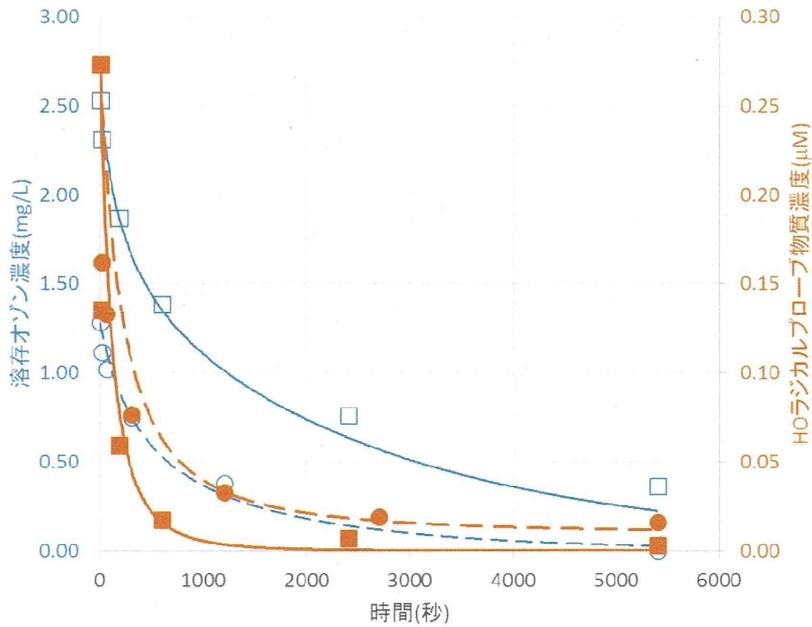
図7 溶存オゾン濃度及びHOラジカルプローブ物質濃度の経時変化の例
 (プロット：実験値、線：計算値)
 (初期溶存オゾン濃度2通り (□、○))
 (白抜き：オゾン、塗りつぶし：プローブ物質)

図7に、溶存オゾン濃度及びH₂O₂ラジカルのプロトタイプ物質としてのパラ安息香酸濃度の経時変

化について実験結果をプロットで、計算結果を実線で示した。HO ラジカルのプローブ物質とは、この物質の濃度変化を記述することで、HO ラジカル濃度の再現性能を確認することができ、濃度を追隨していることは、HO ラジカル濃度が再現できていると評価可能な物質を意味する。図からもわかる通り、2通りの初期溶存オゾン濃度に対して、同じパラメーターを与えることで、溶存オゾン濃度及びHO ラジカル濃度がある程度再現できていることがわかる。ただし、初期溶存オゾン濃度が低い条件において実験値と計算値のずれが認められること、パラメーターについては、ある程度仮定を置く必要があることなどから、今後は、溶存オゾン濃度及びプローブ物質濃度の2つの変数に対して、10個程度(現在は12個)の定数を決定する最適値問題として解を得ることが可能かどうかを検討中である。

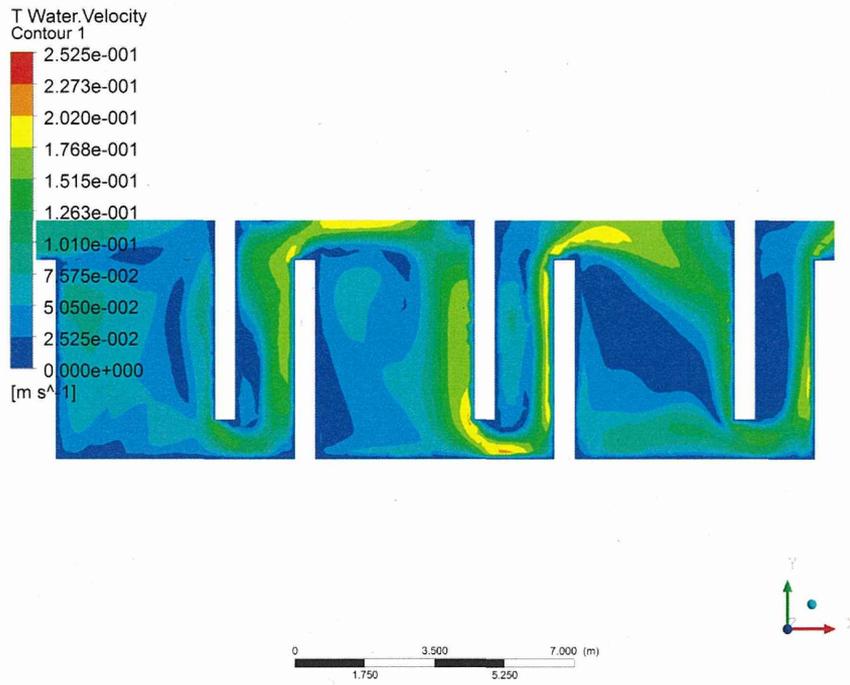
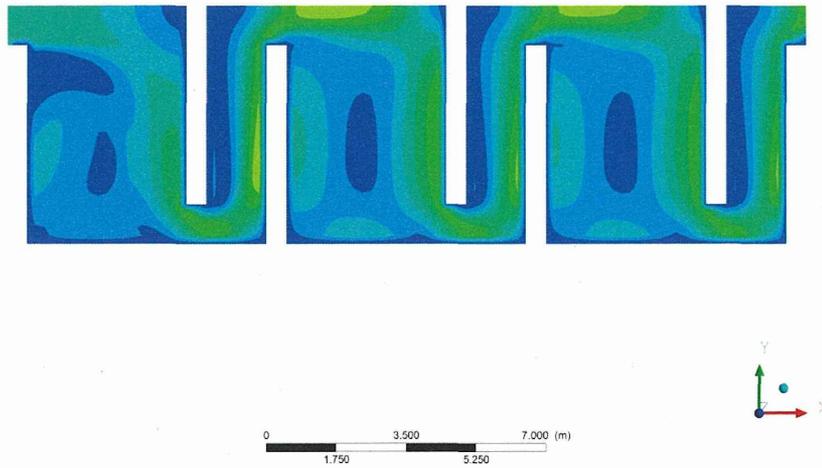
図8 オゾン接触槽内の対象水の流動例
(上：散気管がある場合、下：ない場合)

図8に、対象水流量 $3278 \text{ m}^3/\text{h}$ (流入流速 $0.0939 \text{ m}/\text{sec}.$)、水温 7°C における対象水流動の計算結果を示す。槽内に散気管を配置した場合と配置しない場合をそれぞれ示している。対象水流動に対する本質的な相違は大きくないと考えられた。ただし、散気管の有無により計算の負荷が大きく異なったことから、今後現象の再現性、計算の容易性を考慮したモデル化を行うことが必要であると考えられた。特に、これまでの報告では、ガスの散気は、実際には槽内において散気管のような離散的な装置を用いた吹込みを行っている場合³⁾も含めて、槽底面からの吹込み^{3,4)}としていることが多いようである。ガスの吹込みを簡易化する場合には、吹込み面の範囲と吹込み流速との関係に工夫が必要であると考えられる。

オゾン接触槽の流動については、槽内に散気管を配置した場合と配置しない場合で、対象水流動に対する本質的な相違は大きくないと考えられた。一方で、散気管の有無により計算の負荷が大きく異なったことから、今後現象の再現性、計算の容易性を考慮し、物質移動及び反応を加えたモデルを開発していく予定である。

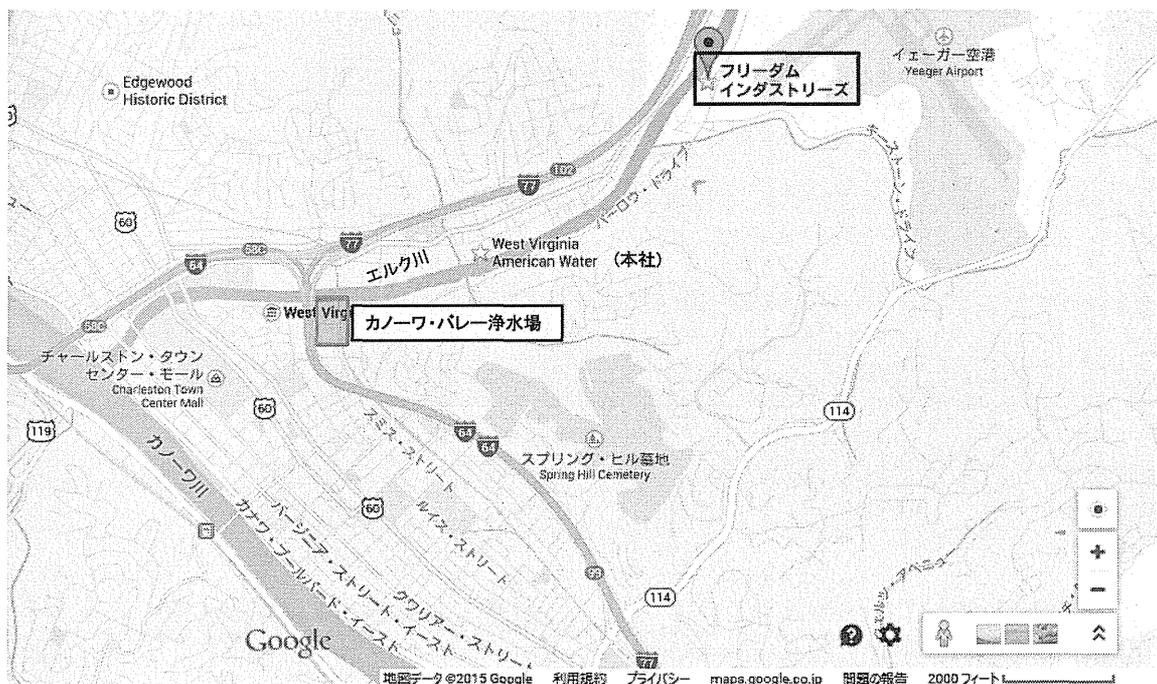
図2 流出タンクから浄水場までの関係(フリーダム社のタンク流出地点から浄水場取水口まで約2.4km。流出地点も取水口もエルク川の左岸であった)

事故のタイムラインを表2に示す。2014年1月9日（木）に米国WV州の州都チャールストン市（人口約51,000人、面積84.7km²）内を流れるエルク川で、フリーダム・インダストリー社が所有する地上タンクから石炭の洗浄に使用される4-メチルシクロヘキサメタノール（MCHM、図1）が漏れ（予備の防護壁からも漏出し）、川に流出した。2.4km下流にあるWVAW社のカノーワ・バレー浄水場（図2）はこの流出の影響を受け、9日の夕方に、同市を含む9つの郡の30万人（契約顧客数約93,000人、給水区域約7,800km²）に対して「トイレの水を流す以外の用途では水を使用しないよう」
