# 調査名：歯科ユニット給水系の水質についての現状調査

### 1. 調査概要

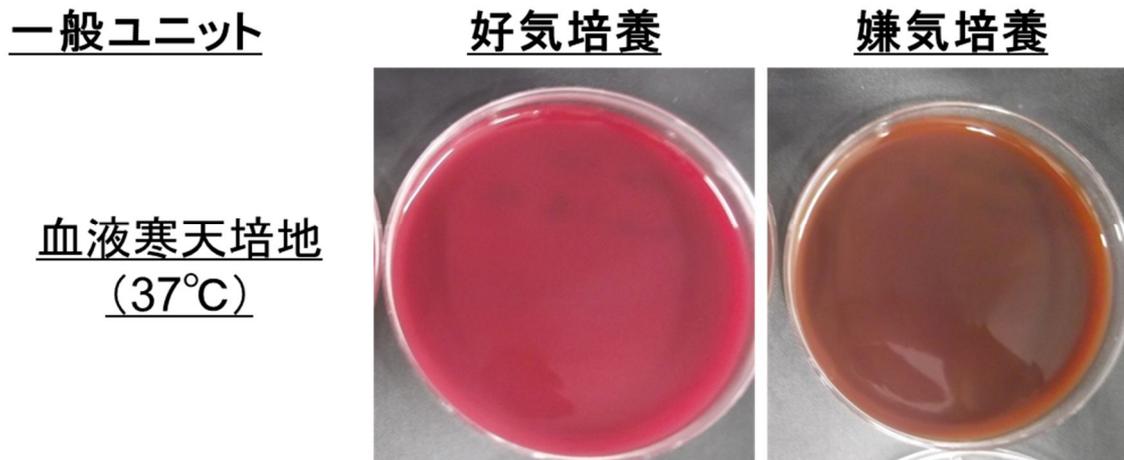
一般ユニットの含漱水およびハンドピース水から、血液寒天培地において、好気環境下で生育する一般細菌は基準値を超えて検出されなかった。また、嫌気環境下で生育する嫌気性細菌は全く検出されなかった。

図1 一般ユニット水の血液寒天培地培養結果

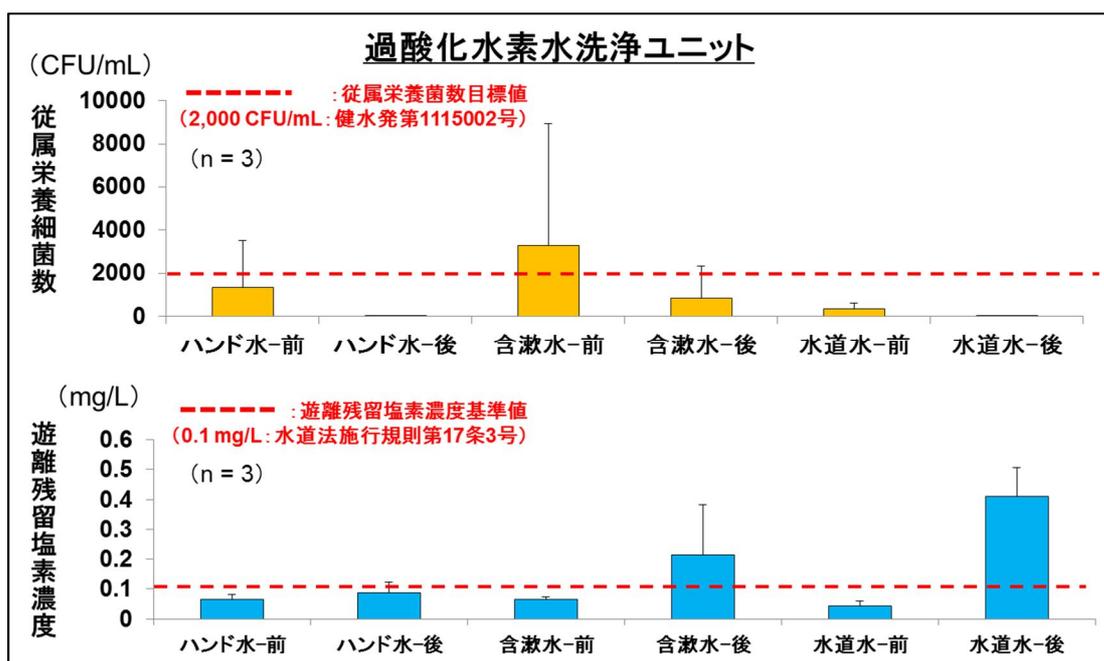
フラッシング後にハンドピース水の遊離残留塩素濃度は必ずしも基準値以上とならなかった。しかし、ハンドピース水および含漱水とも、従属栄養細菌数はフラッシング後に目標値以下になった。水道水では、常に従属栄養細菌数は目標値未満であり、フラッシング後に遊離残留塩素濃度は基準値以上となった。

図2 過酸化水素洗浄ユニットの従属栄養細菌数と遊離残留塩素濃度

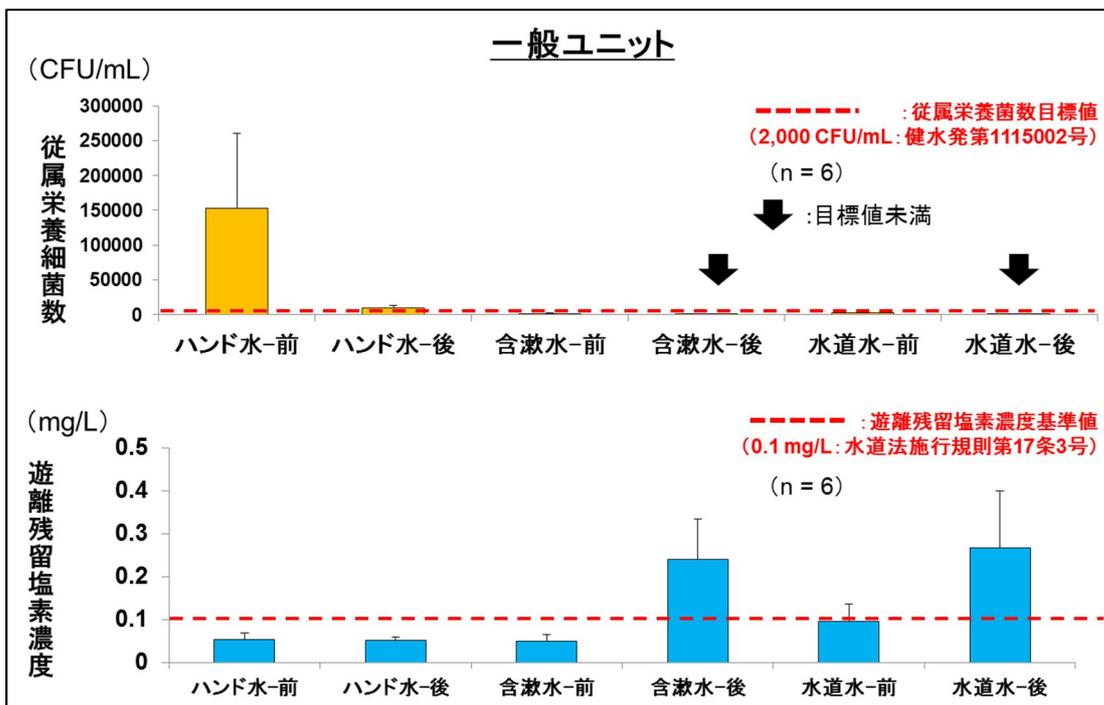
含漱水と水道水は、フラッシング後に従属栄養細菌数は目標値以下に、また、遊離残留塩素濃度は基準値以上となった。しかし、ハンドピース水は、フラッシング後においても、従属栄養細菌数は目標値以下に、また、遊離残留塩素濃度は基準値以上とならなかった。

図3 一般ユニットの従属栄養細菌数と遊離残留塩素濃度

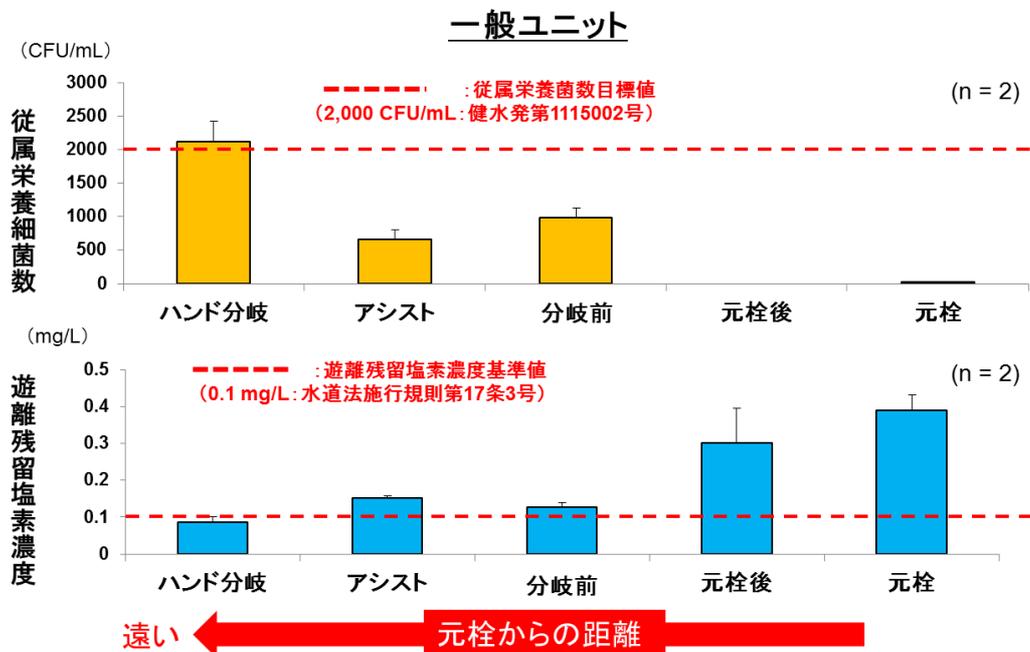
歯科ユニット給水系は、水道管の元栓から歯科ユニット内へ入ってすぐに、含漱水やアシスタントパーツ側へ給水する経路とハンドピース側へ給水する経路へ分岐する。ハンドピース側へ給水する経路はハンドピースやコントラトリアングルなどが接続するターンテーブル内で、それぞれのパーツへ給水するために、さらに細かく多岐に分岐する。そのため、ハンドピース水は、水道管の元栓から最も遠く、細くて複雑な経路を経て供給される構造となっている。

一般ユニットの各パーツを分解し、元栓、元栓後、歯科ユニット内での分岐パーツの手前、アシスタント側のスリーウェイシリンジ(アシスト)およびハンドピースへ給水するターンテーブル内の分岐パーツ(ハンド分岐)それぞれから採水して水質を評価した結果、一般ユニットでは元栓からの距離が遠くなるにつれ従属栄養細菌数は多く、かつ、遊離残留塩素濃度は低くなり、ハンド分岐のみ、従属栄養細菌数の目標値と遊離残留塩素濃度の基準値を、それぞれ満たさなかった。以上のことから、ハンドピースは、元栓から最も遠い位置にあり、また、回路が複雑なため、水道水の水質基準を保ちにくいことが示唆された。

図6 一般ユニット各パーツにおける従属栄養細菌数と遊離残留塩素濃度

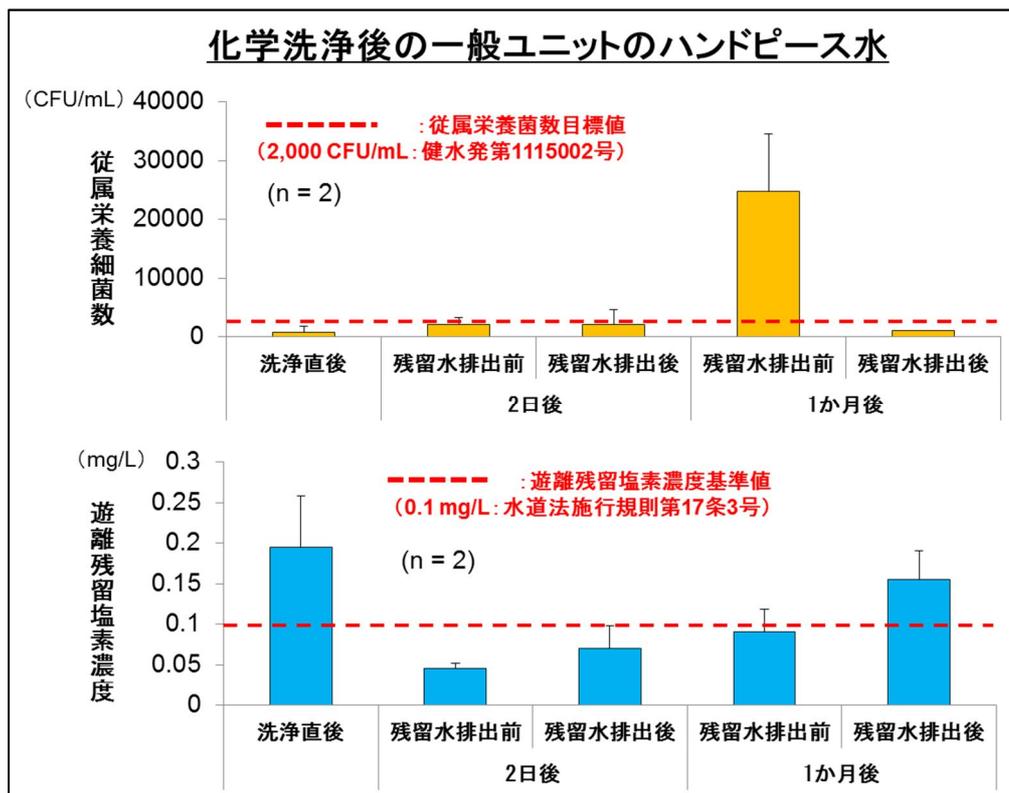
従属栄養細菌数はほとんど検出されず、遊離残留塩素濃度は基準値以上となる洗浄直後に比べて、2日後および1か月後には、残留水従属栄養細菌数の増加と遊離残留塩素濃度の低下を認めた。しかし、フラッシングにより、従属栄養細菌の減少と遊離残留塩素濃度の上昇を確認した。

図7 一般ユニットのハンドピース水におけるユニット内部化学洗浄後の従属

## 栄養細菌数と遊離残留塩素濃度の経日的変化
