厚生労働科学研究費補助金 (健康安全・危機管理対策総合研究事業)

「大規模災害および気候変動に伴う利水障害に対応した環境調和型

水道システムの構築に関する研究」

研究課題：御嶽山噴火に伴う牧尾ダム貯水池の水質対応

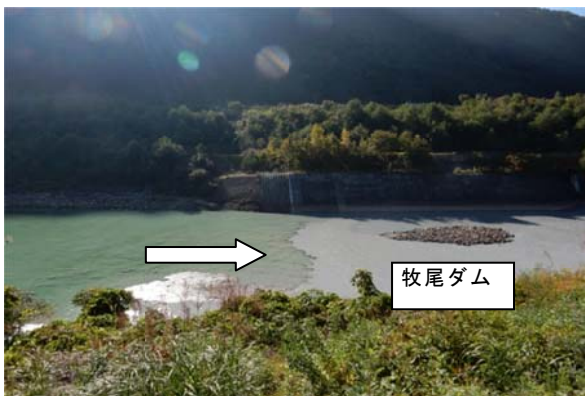
図-3 貯水池流入端に堆積した火山噴出物の状況 (貯砂ダム地点：2014年9月29日)

牧尾ダムでは、これまで年間に 12 回の頻度で水質調査を実施していたが、図-2、図-3 に示すように噴火以降に大量の噴出物が流入・堆積している状況が確認されたため、噴火の翌日より調査地点、調査頻度、調査項目を引き上げることとした。

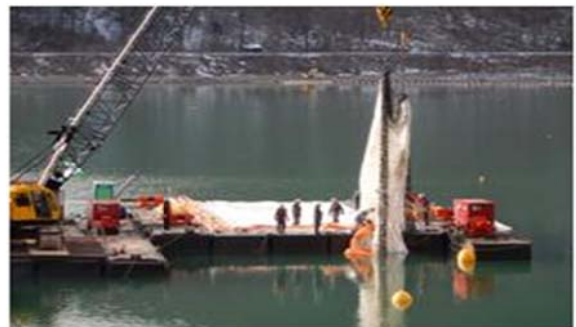
図-6 沈下式汚濁防止フェンス (幅 140m, 高さ 10m)

ダムサイト底層に滞留している高濁度水の流量を軽減するため、2014 年 11 月から 12 月初旬にかけて利水放流設備の上流側約 30m の位置に沈下式の汚濁防止フェンスを設置した（図-5、図-6）。また、発電放流設備については角落とし用のレールがあるため、2015 年 1 月から 3 月にかけて関西電力（株）が EL.827m～829m の標高に角落しゲートを設置した。

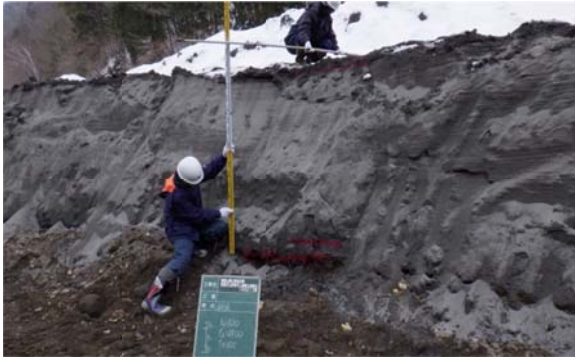
図-7 貯砂ダムに堆積した火山噴出物

2014 年 10 月に火山噴出物の堆積状況を調査したところ、貯水池上流端に位置する貯砂ダムとダムサイト底層に約 67 万 m³ 堆積していることがわかった（図-5、図-7）。特に、貯水池上流端の堆積物は出水で洗掘する頻度が高いため、2014 年 10 月から 2015 年 3 月にかけて貯砂ダムに堆積した火山噴出物 15,000m³ を撤去するとともに、適正な処理を実施した（図-8）。

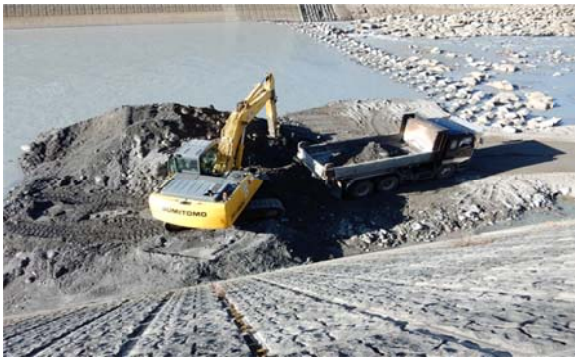
図-8 貯砂ダムに堆積した火山噴出物の撤去状況
(2015年2月4日)

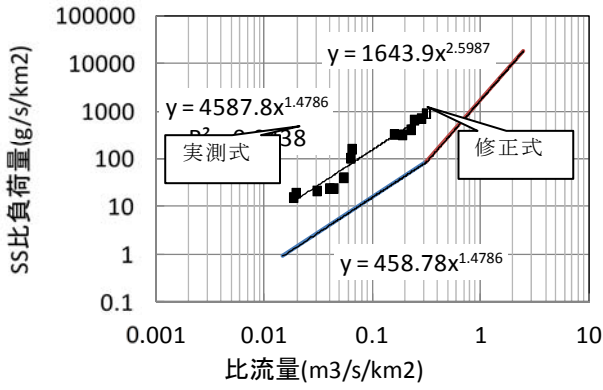
図-12 実測 L-Q 式と修正 L-Q 式

水質調査結果を元に実測L-Q式(図-12)を作成し、噴火後の2014年10月から2015年9月までの1年間の期間を対象に現況再現計算を実施した結果、図-13に示すように貯水池内の濁度鉛直分布が数千度になってしまい、図-11に示す実測値と大きく乖離した。そのため、L-Q式を可変させたところ、実測値の1/10に修正すると図-14に示すように出水時の貯水池の濁り状況、及び、水
