フェイシャルスキンケアの皮膚に対する影響試験(衛生関係)

施術者の手指細菌調査結果

フェイシャルスキンケアの皮膚に対する影響試験 被験者の顔面皮膚の細菌検査結果

フェイシャル施術用スチームタオル保温庫とスチームタオルの汚染状況について

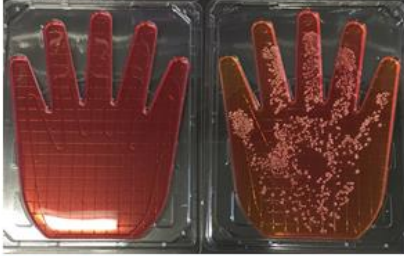
被験者1 施術時

施術前	施術後
0	CNS \geq 400
	<i>Bacillus</i> sp. 50

施術直後から*S.aureus*が検出された。

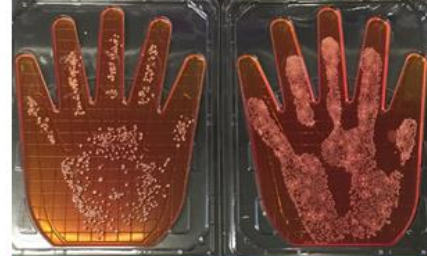
被験者2 施術時

施術前	施術後
CNS 50	CNS \geq 400
<i>S.aureus</i> 15	<i>S.aureus</i> >50
Micrococcus	Micrococcus

施術前後から*S.aureus*が検出された。

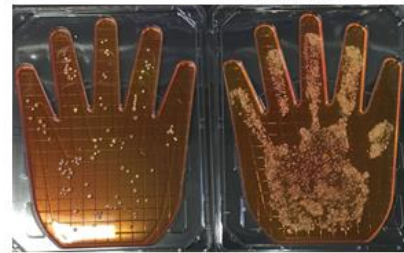
被験者4 施術時

施術前	施術後
<i>S.aureus</i> 5	
CNS	Micrococcus sp.
	CNS \geq 100
	<i>Bacillus</i> sp.

施術前から*S.aureus*が検出された。

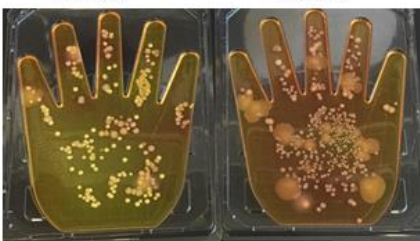
被験者5 施術時 (2回目)

施術前	施術後
CNS 54	CNS 54
Micrococcus 24	<i>Bacillus</i> sp. 78
<i>Bacillus</i> sp. 6

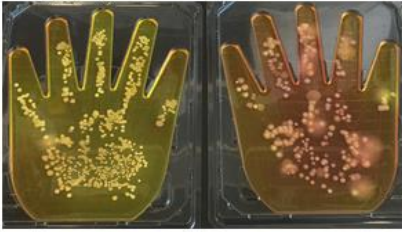
被験者7 施術時 (2回目)

施術前	施術後
<i>Bacillus</i> sp. ≥ 100	<i>Bacillus</i> sp. 76
CNS ≥ 100	CNS 15
Micrococcus

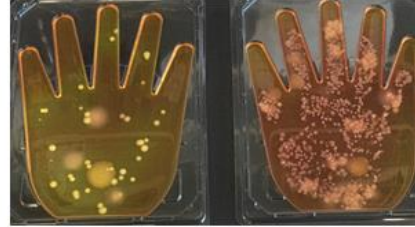
被験者8 施術時 (2回目)

施術前	施術後
<i>Bacillus</i> sp. 4	<i>Bacillus</i> sp. ≥ 100
Micrococcus 30	Micrococcus 15
CNS 10	CNS 30

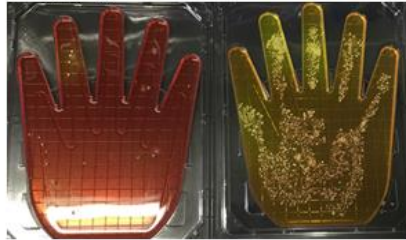
被験者11 施術時 (3回目)

施術前	施術後
<i>Bacillus</i> sp. 3	<i>S.aureus</i> 15
CNS 18	CNS ≥ 100
	<i>Bacillus</i> sp. 15

施術後から*S.aureus*が検出された。

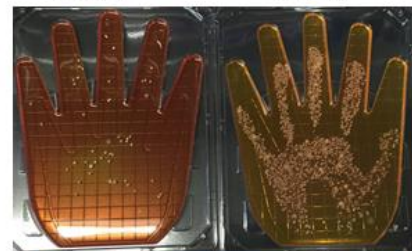
被験者9 施術時 (3回目)

施術前	施術後
<i>Bacillus</i> sp. 14	<i>S.aureus</i> ≥ 50 (MRSA含)
CNS 20	CNS ≥ 300
<i>S.aureus</i> 20	<i>Bacillus</i> sp. 25

施術前後から*S.aureus*が検出された。
施術後に分離された*S.aureus*はMRSAが含まれていた。

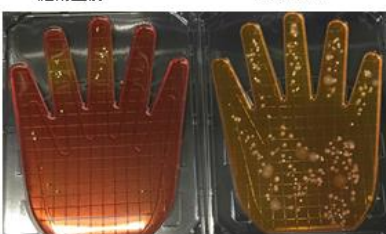
被験者12 施術時 (3回目)

施術前	施術後
CNS 15	CNS 90
Micrococcus	Micrococcus
	<i>Bacillus</i> sp. 20

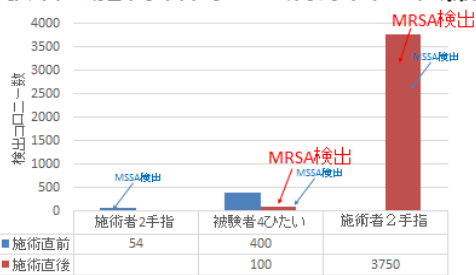
被験者と施術者間での病原菌の伝搬

1. 施術者保菌のMSSAが施術後に被験者へ伝播した可能性が示唆された。
2. 被験者保菌のMRSAが施術後に施術者手指に伝播した可能性が示唆された。

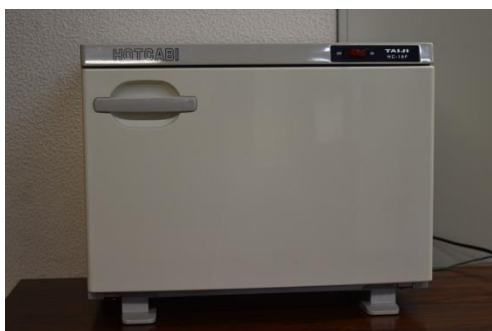
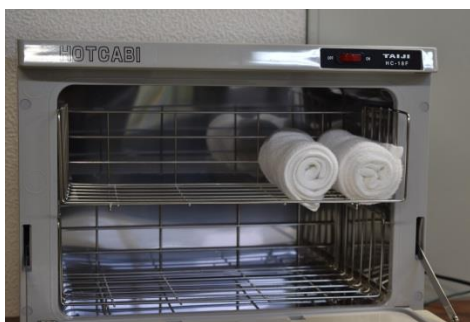
結果（1）保温庫

保温庫 (cfu/ml)		
内扉	カゴ	外側取手
10	10	10

- ① スチームタオル保温庫の汚染状況を調査した結果、保温庫内扉、カゴおよび保温庫外取っ手には細菌による汚染がみられなかった。
- ② 使用前のスチームタオル1センチ立方メートルより $10^2 \sim 10^3$ の細菌が検出された。
➡ 高温に耐える芽胞形成菌と考えられた。

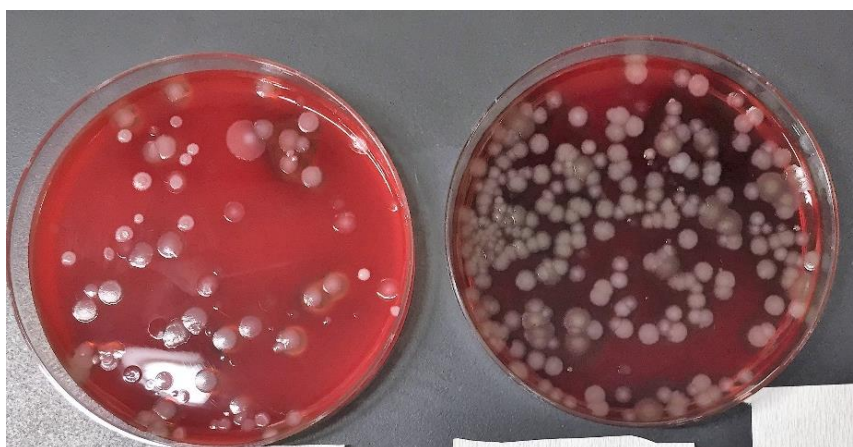
タオル3 (470cfs/cm³)

タオル4 (1,280cfs/cm³)
