平成 28 年台風 10 号による
水道施設被害調査

厚生労働科学研究費補助金 (健康安全・危機管理対策総合研究事業)
「大規模災害および気候変動に伴う利水障害に対応した環境調和型
水道システムの構築に関する研究」
分担研究報告書

研究課題：平成 28 年台風 10 号による水道施設被害調査

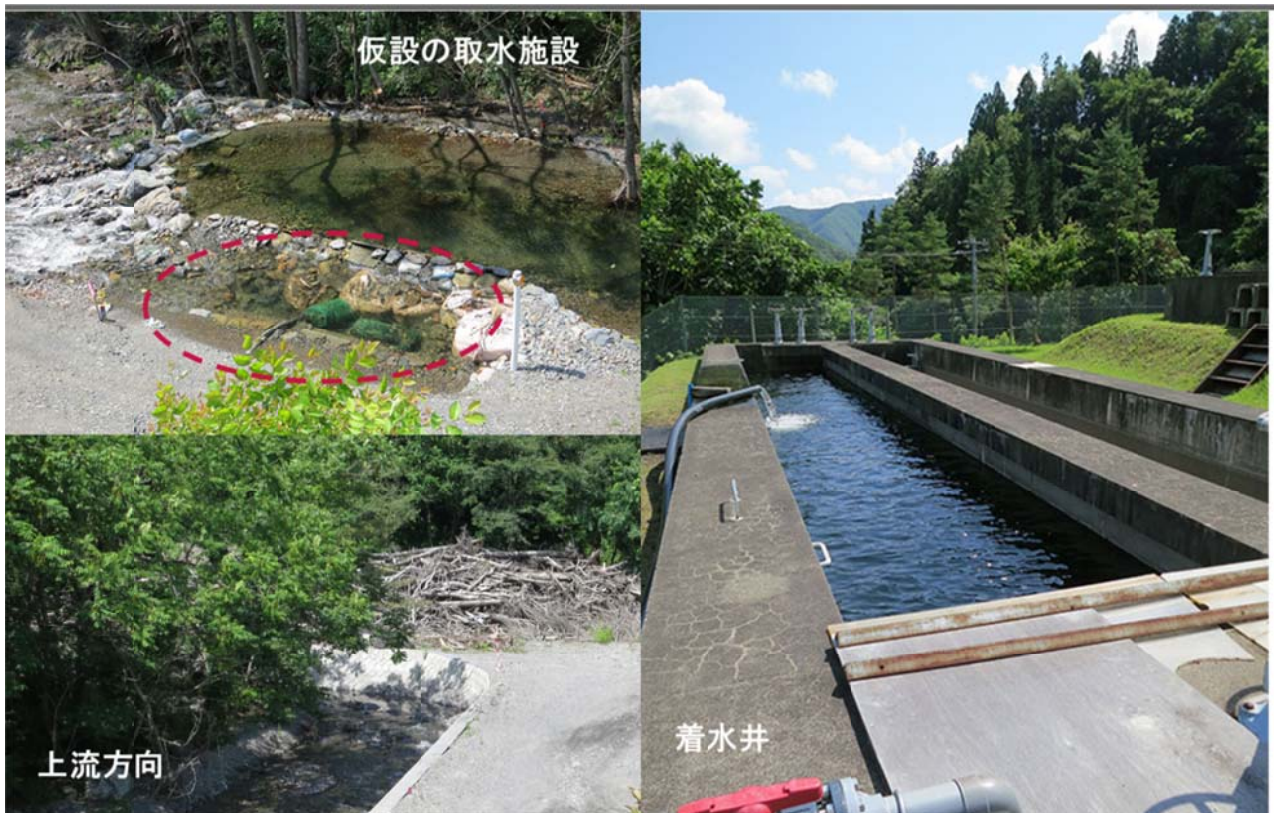
図 2 二升石簡易水道－松橋浄水場

図 2 は二升石簡易水道松橋浄水場の様子である。図中、仮設の取水設備とあるが、本来、上流部にあった取水設備の損壊により、このような取水設備による取水が行われていた。当該浄水場の付近にあった建物も土石流による大きな被害を受けていた。図 3 は門簡易水道袋綿浄水場取水施設の様子である。砂防ダムを利用した取水施設が流出してしまい、その残骸を残していた。図 4 は門浄水場の様子である。小学校に隣接する同浄水場は、小本川の氾濫によりポンプ設備、制御盤が浸水した。現地を視察することにより、急激な流量変化をもたらす異常気象の水道への影響の大きさが再確認された。そもそも、気候変動の影響は小さな流域で顕在化しやすく、山間部では過去に例をみない急激な増水による、想定外の土砂災害の発生も懸念される。今回の視察先はその典型的な一例といえ、こういった水位変動の激しい山間部の設備に依存する水道では、今後の気候変動に伴う豪雨リスクの増加を十分に把握し、それに適応した設備の構築が求められる。一方で、小規模水道での職員不足も深刻化している。今回の岩泉町においても、盛岡市水道局からの復旧支援としてスタッフが長期派遣されていた。今後の人口減少を見据えたうえで連携体制の構築が重要であることは自明であるが、その根拠となる十分な気候変動リスク予測が求められることを再認識した。

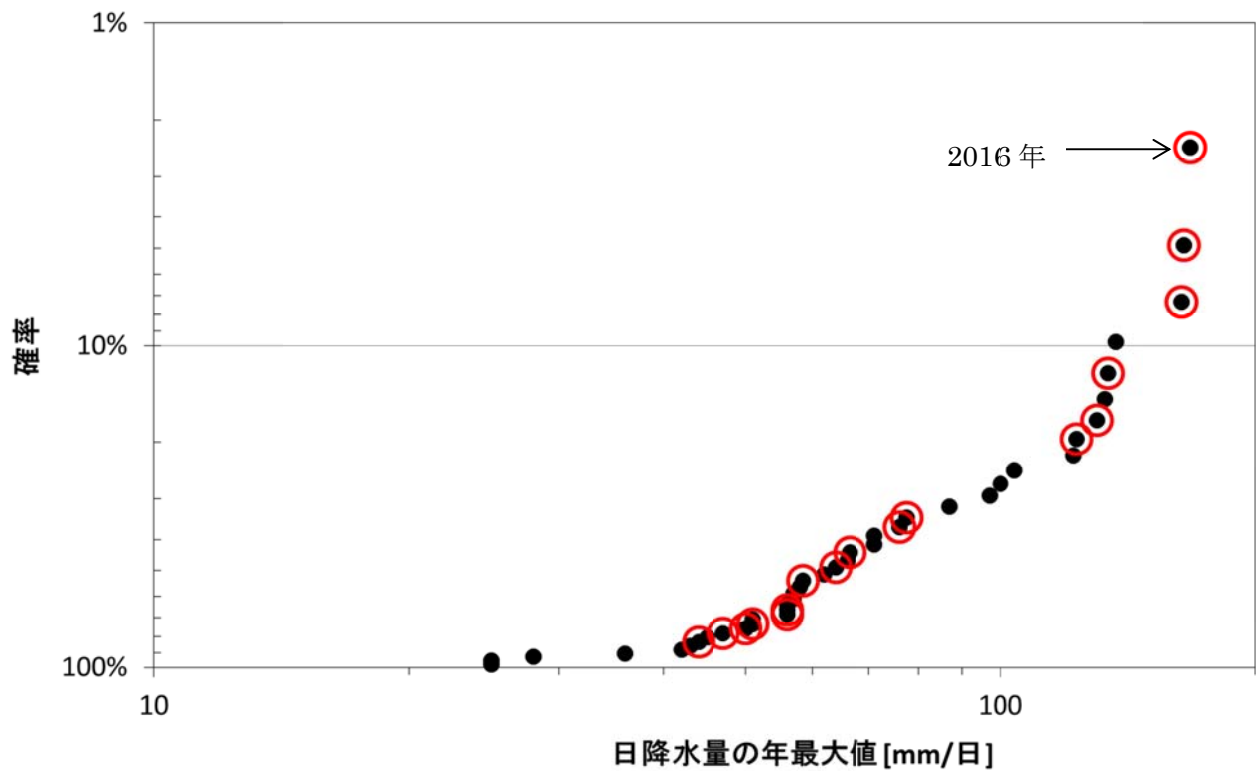
図6 空知郡南富良野町幾寅における確率雨量解析結果 (赤丸は2000年以降)

図 5 は北海道における断水地域と、その地域に給水している水源流域に対して、降水量を棒グラフにて示したものである。台風を中心自体は北海道を通過しなかったものの、日高山脈沿いに大量の雨を降らせ、もっとも多いところでは、3 日間積算で 500 mm 以上を確認した。図より、断水地域の流域の降水量が高い様子が見える。また、空知郡南富良野町幾寅の確率降水を図 6 に示す。今回の台風 10 号によってもたらされた、平成 28 年 8 月 30 日に記録した降水量は、過去 40 年間で最大のものであった。さらには、上位 5 件のうち 4 件が 2000 年以降に生じている。このように、過去に例を見ない降水が今後の

気候変動により増加する懸念があり、水道設備における気候変動対策の重要性をうかがわせた。
