## 超音波機器皮膚安全性試験結果

被験者及び対象機器

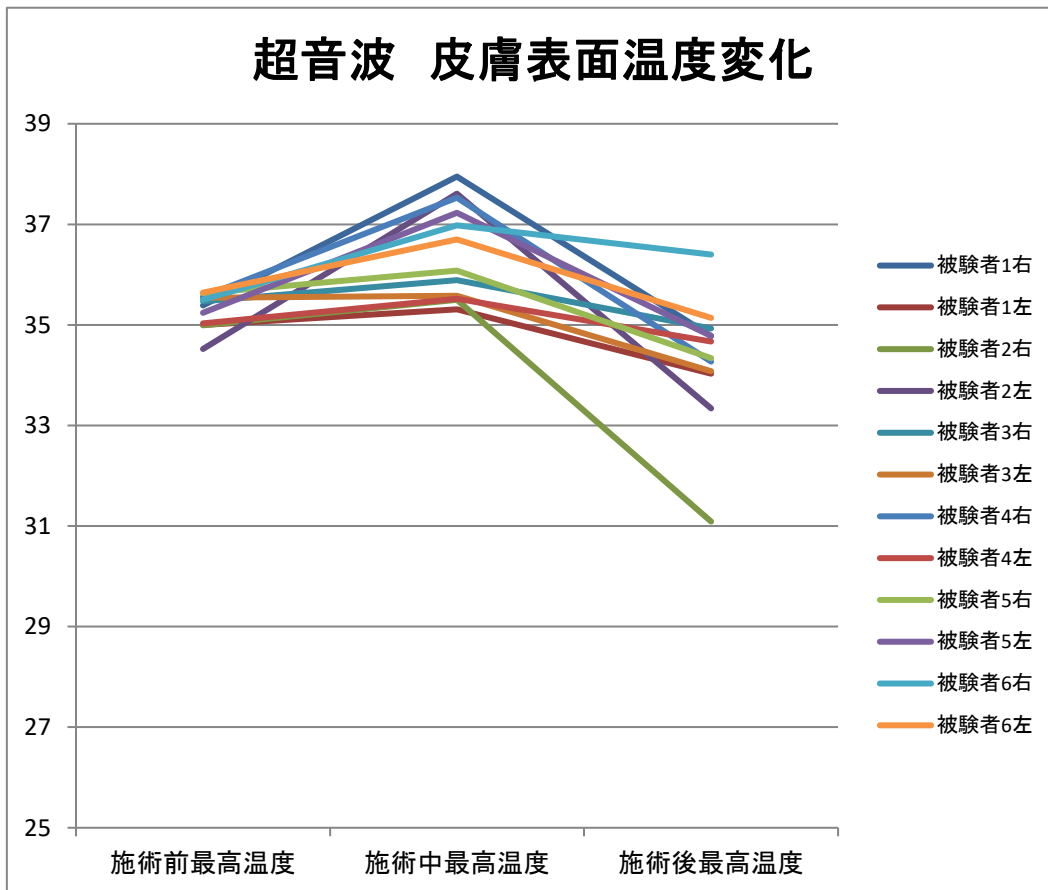
皮膚表面温度

施術前最高温度	施術中最高温度	施術後最高温度	
被験者1右	35.39	37.95	34.78	A
被験者1左	35	35.31	34.03	B
被験者2右	34.99	35.5	31.09	C
被験者2左	34.52	37.61	33.34	A
被験者3右	35.47	35.89	34.93	B
被験者3左	35.54	35.58	34.08	C
被験者4右	35.56	37.53	34.27	A
被験者4左	35.03	35.52	34.67	B
被験者5右	35.63	36.08	34.34	C
被験者5左	35.24	37.23	34.78	A
被験者6右	35.5	36.98	36.4	B
被験者6左	35.64	36.7	35.14	C

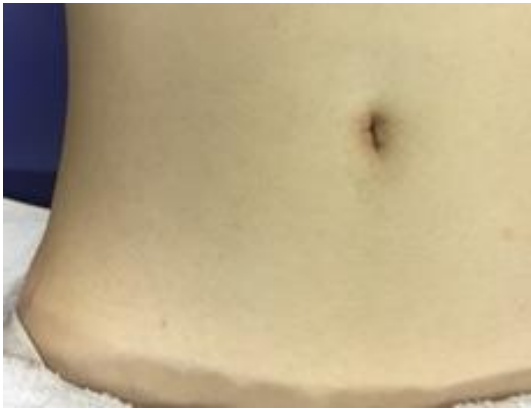
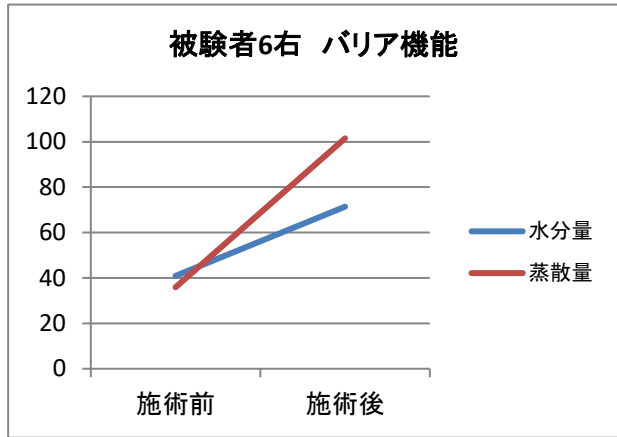
施術前

被験者6右 発赤を伴う毛胞性丘疹(+)

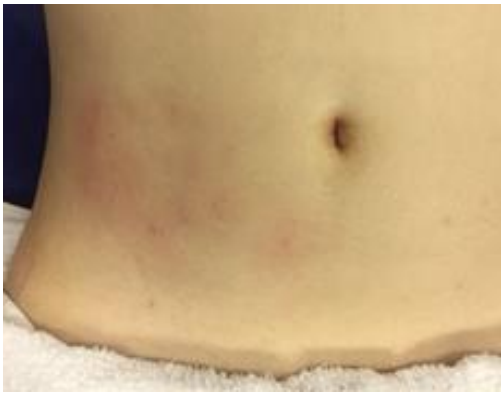
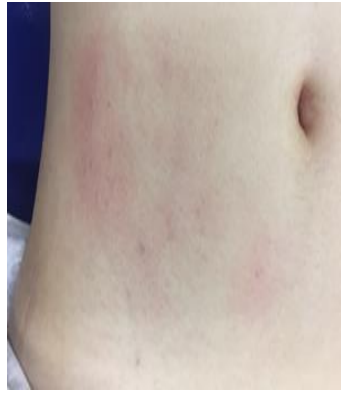
施術後

最高温度 36.98°C

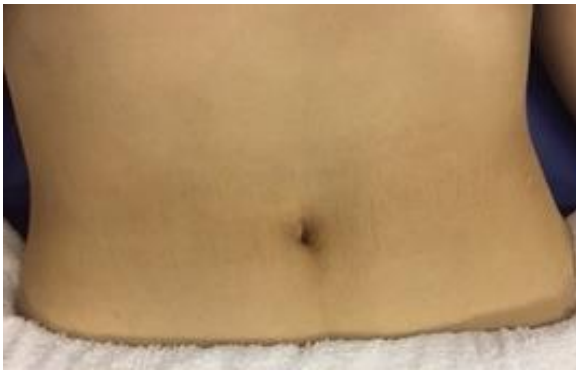
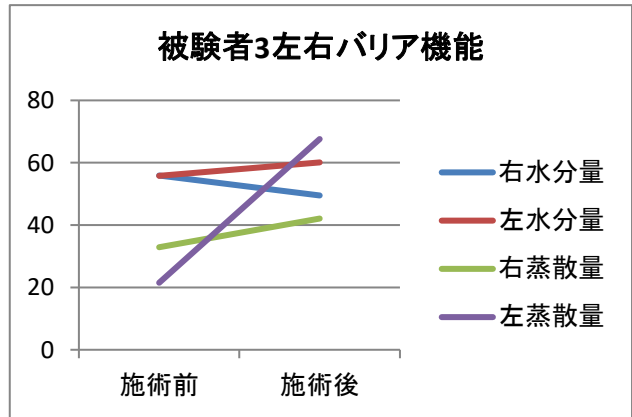
施術前

被験者3左右 発赤を伴う毛胞性丘疹(+)

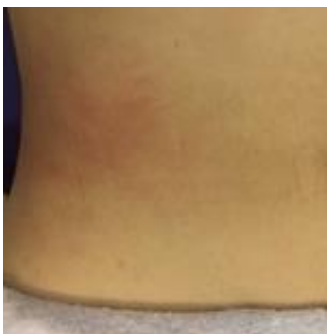
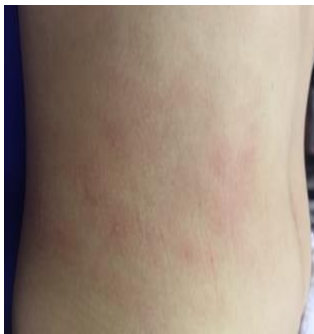
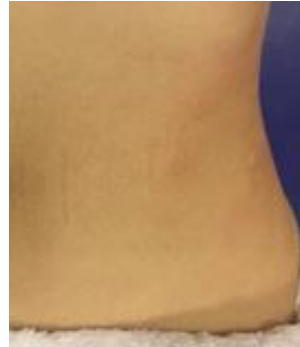
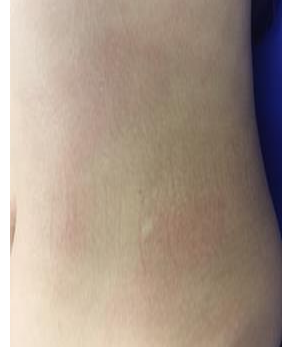
施術後(右) 最高温度 35.89°C

施術後(左) 最高温度 35.58°C
