## 施術者の手指細菌調査結果

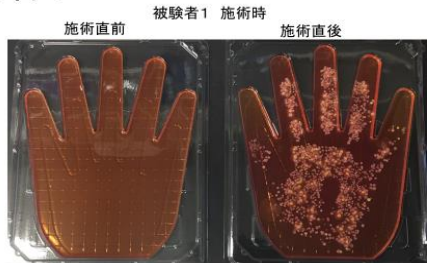
#### 施術者1

施術前	施術後	cfu/スタンプ培地
発育なし	CNS 2 1 8 MSSA 7 8 マイクロコッカス

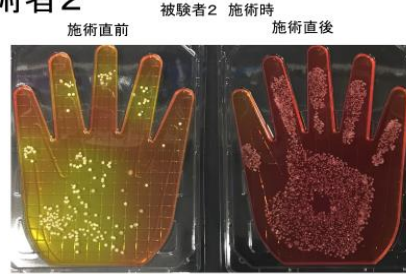
#### 施術者2

施術前	施術後	cfu/スタンプ培地
CNS130	CNS530

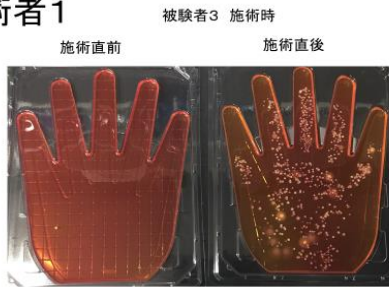
#### 施術者1

施術前	施術後	cfu/スタンプ培地
CNS 1	S.aureus 72 CNS 258

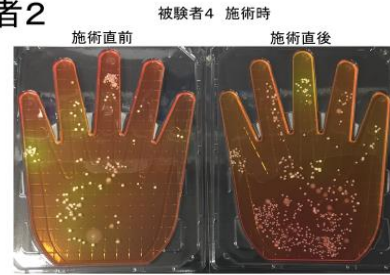
#### 施術者2

施術前	施術後	cfu/スタンプ培地
CNS97	CNS220

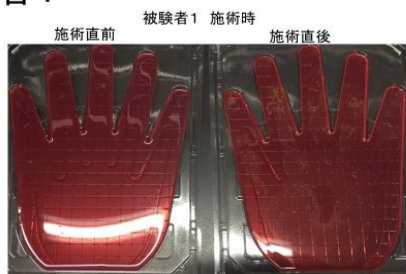
### 施術者1

施術前	施術後
発育なし	CNS 179

cfu/スタンプ培地

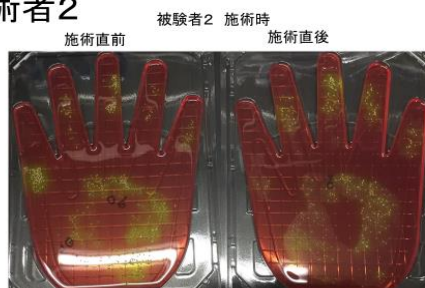
### 施術者2

施術前	施術後
CNS 282	CNS 165

cfu/スタンプ培地

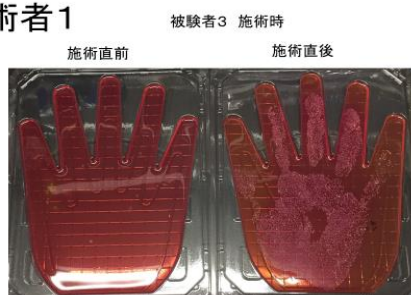
### 施術者1

施術前	施術後
CNS 6	CNS > 990
グラム陽性桿菌 5

cfu/スタンプ培地

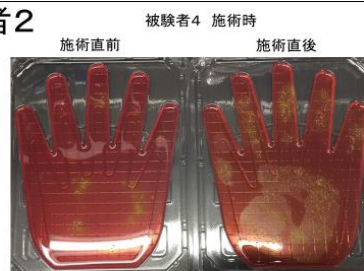
### 施術者2

施術前	施術後
CNS 62	CNS 460

cfu/スタンプ培地
