超音波機器皮膚安全性試験結果

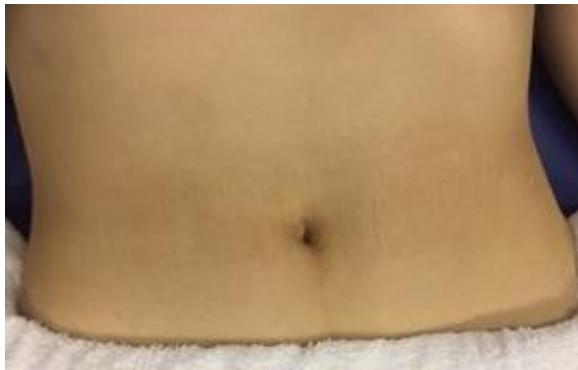
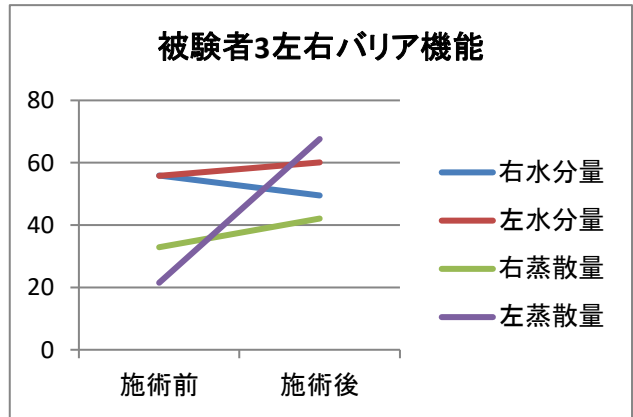
施術前

被験者3左右 発赤を伴う毛胞性丘疹(+)

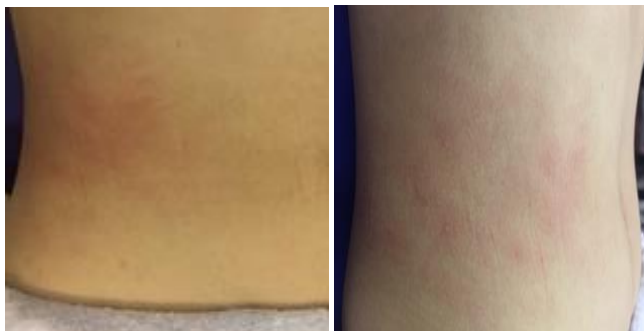
施術後(右) 最高温度 35.89°C

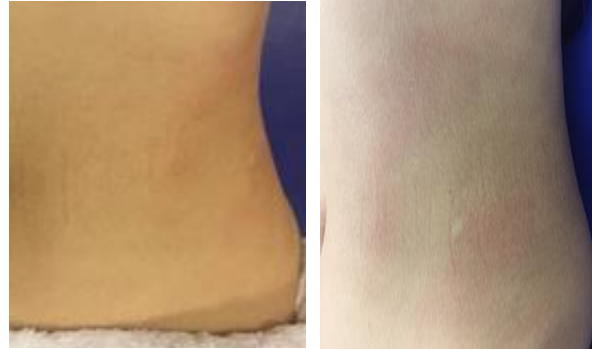
施術後(左) 最高温度 35.58°C
