## 施術者の手指細菌調査結果

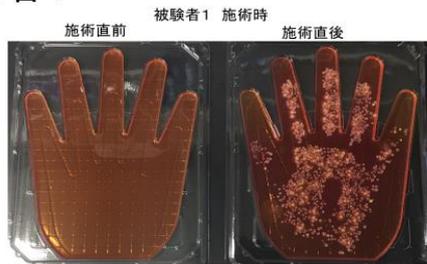
#### 施術者1

施術前	施術後	cfu/スタンプ培地
発育なし	CNS 2 1 8 MSSA 7 8 マイクロコッカス

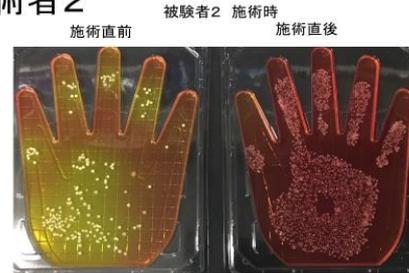
#### 施術者2

施術前	施術後	cfu/スタンプ培地
CNS130	CNS530

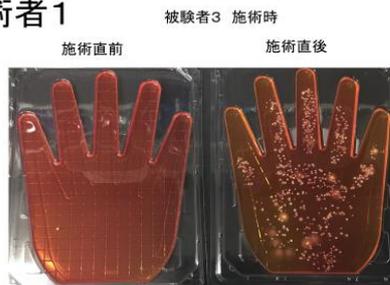
#### 施術者1

施術前	施術後	cfu/スタンプ培地
CNS 1	S.aureus 72 CNS 258

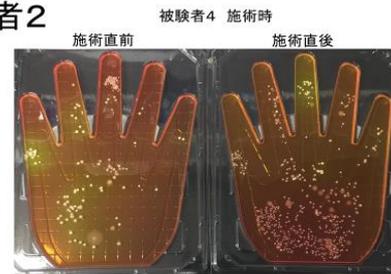
#### 施術者2

施術前	施術後	cfu/スタンプ培地
CNS97	CNS220

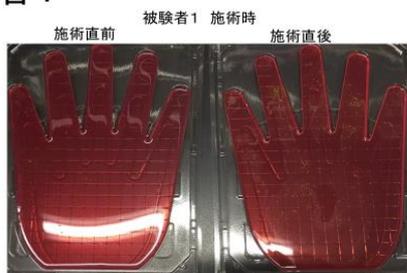
#### 施術者1

施術前	施術後
発育なし	CNS 179

cfu/スタンプ培地

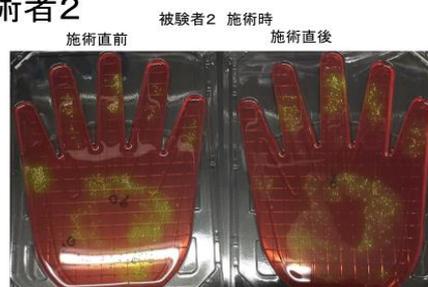
#### 施術者2

施術前	施術後
CNS 282	CNS 165

cfu/スタンプ培地

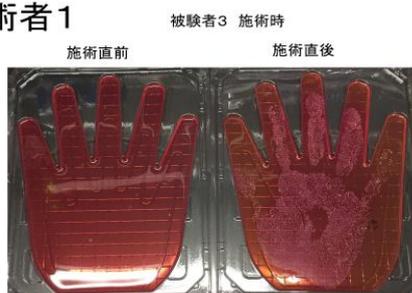
#### 施術者1

施術前	施術後
CNS 6	CNS > 990
グラム陽性桿菌 5

cfu/スタンプ培地

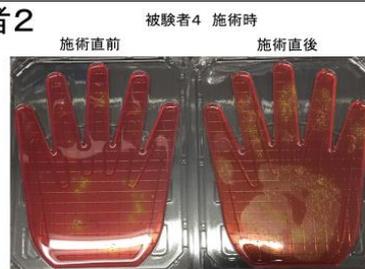
#### 施術者2

施術前	施術後
CNS 62	CNS 460

cfu/スタンプ培地
