## 2 - 2 - 3 局所排気装置と除じん装置の性能測定 その3

### 3 - 3 結果とまとめ (平成28年度)

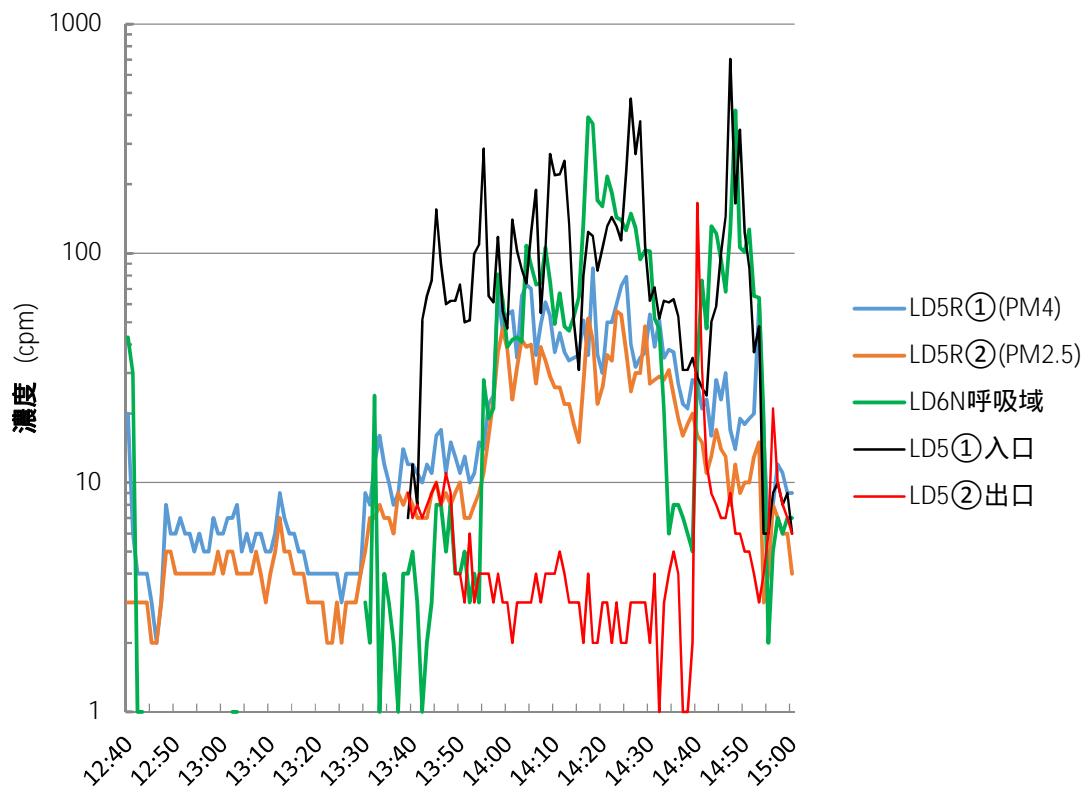
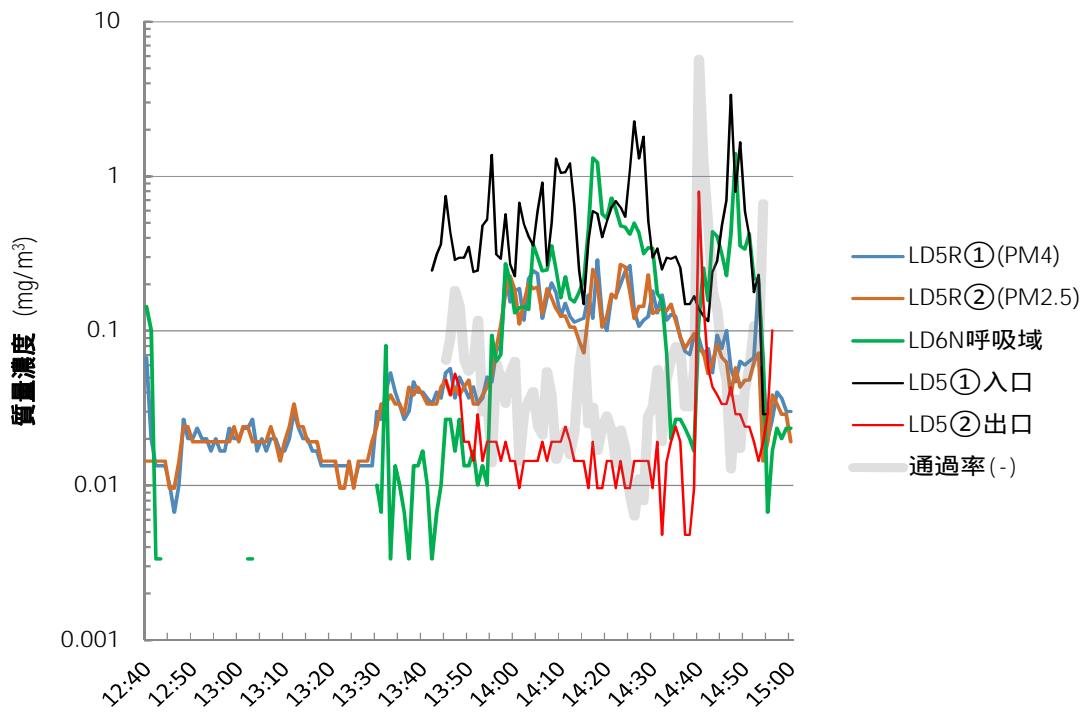
図3-20 全ての粉じん濃度測定結果

大学から計測を開始、現場到着は 13:30 ごろ

HV 質量濃度 (吸入性粉じん)  $0.155 \text{ mg/m}^3$  (14:09-14:29, 空気量  $5.0 \text{ m}^3$ )

LD-5, LD-6N 質量濃度変換係数 K 値  $0.0034 \text{ mg/m}^3/\text{cpm}$

LD-5, LD-5R PM2.5 サイクロン付 K 値  $0.0048 \text{ mg/m}^3/\text{cpm}$

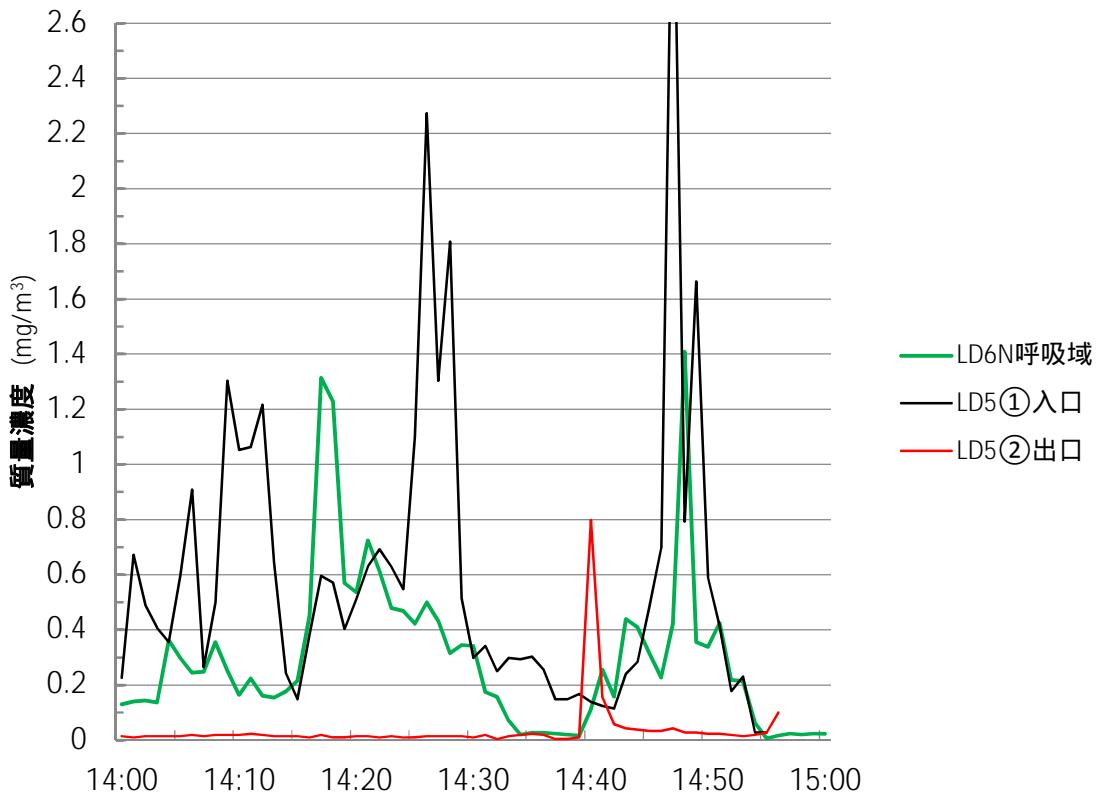
図3-21 除じん装置入口と出口での粉じん濃度及び作業者呼吸域での濃度

除じん装置入口と作業者呼吸域での濃度は同様の傾向があったが、一致しない時間もある。

除じん装置にはほかのフードからも気流が入り混ざっているためと思われる。

ほかのフードでの作業はサンダー掛けなど溶接ではない。

休憩時間のため除じん装置の電源の切れた時間は不明だが 14:30 分ごろと思われる。

14:40 における出口濃度の一時増加は除じん装置の電源を入れたためと思われる。これで出口濃度が正しく測定されていることがわかる。

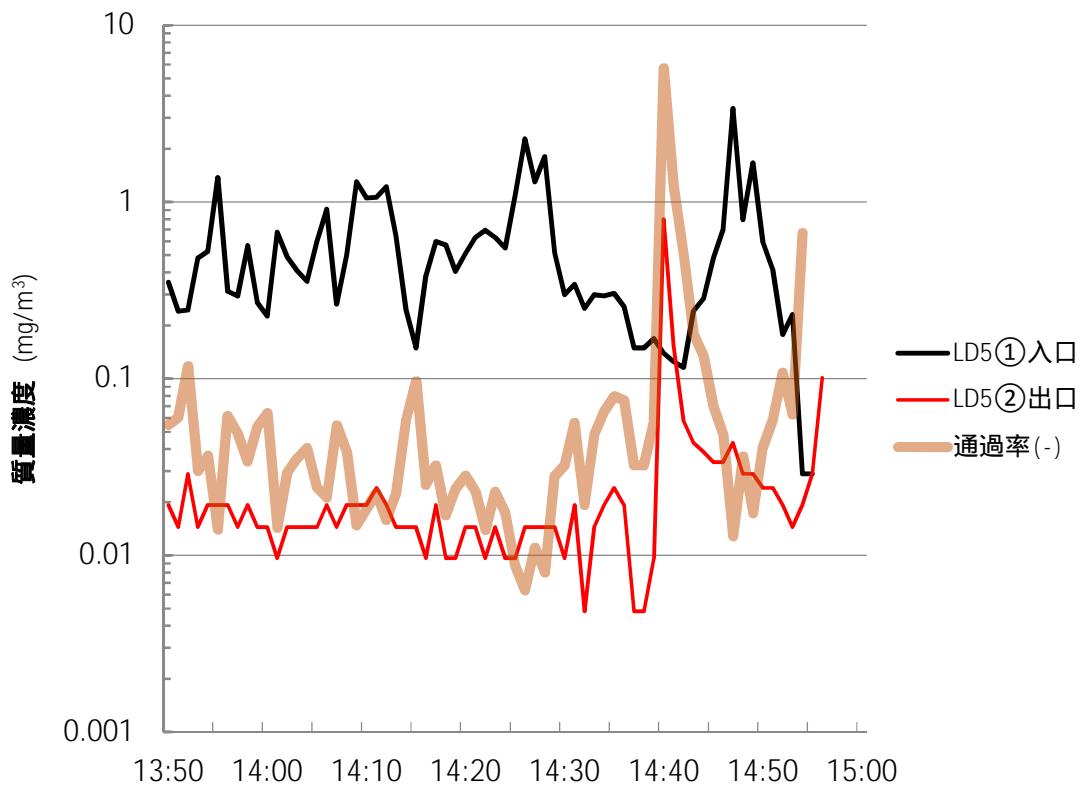
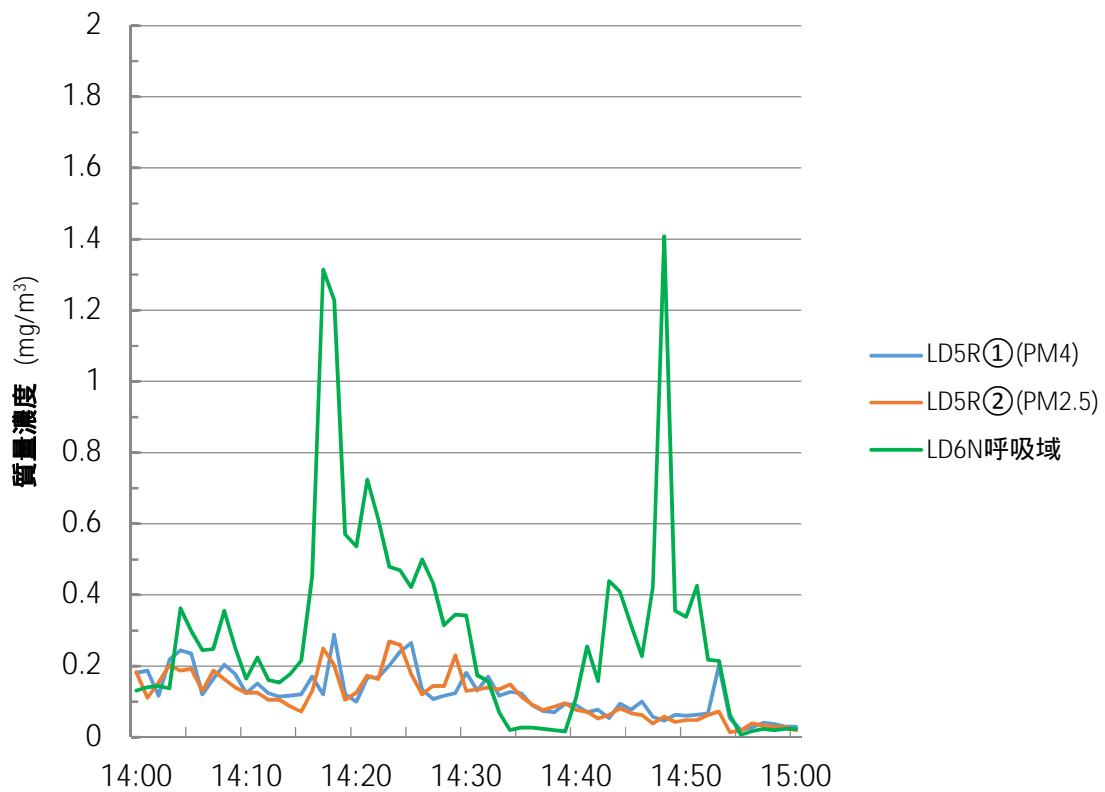
図 3 - 23 溶接作業における作業者呼吸域と作業者後での粉じん濃度

LD-5R に PM2.5 サイクロンを付けたものと付けないもので、K 値を用いて質量濃度に変換した場合には違いはほとんどない。

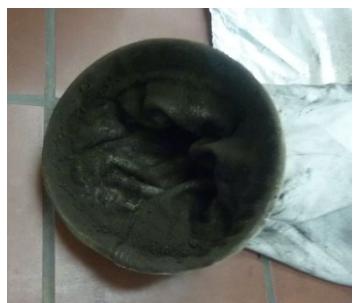
図3-24 集じんろ布に捕集されていた粒子の観察

溶接ヒュームを主とした粒子

ろ布内の粉じんを回収し、これを走査型電子顕微鏡で写真撮影した。また付属するエネルギー分散型X線分析 (Energy dispersive X-ray spectrometry、EDX、EDS)で溶接に由来すると思われる表示のような種類の元素が認められた。

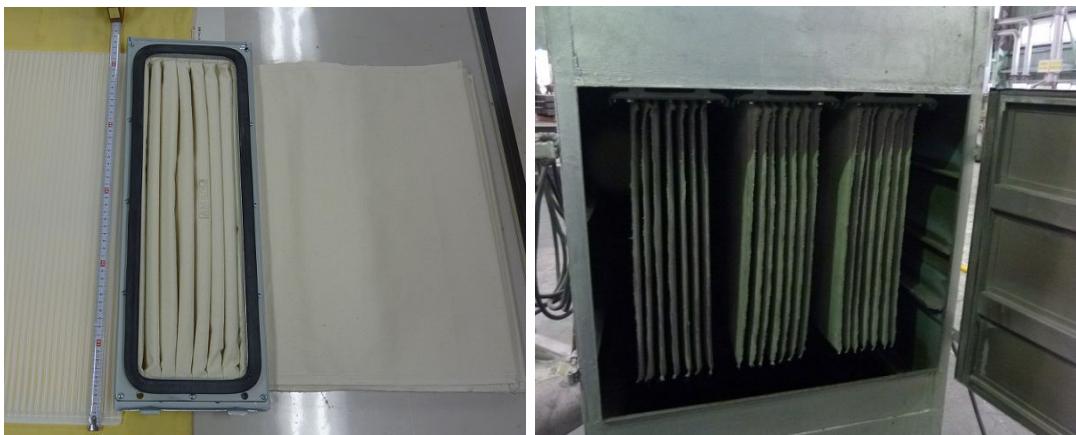
- 1) 測定において模擬作業と除じん装置の計測のタイミングが同期していなかった。
  - 2) 除じん装置入口濃度が高く、粉じん計が上限濃度を示した。
  - 3) 除じん装置出口濃度も高く、除じん装置は十分な運転状態といえないと判断された。
- 今回、同じ除じん装置のろ布（除じん装置はアマノ VN60、ろ布は帆布、下図参照）を新しいものに取り換え、約2ヶ月運転してろ布表面に粉じんが堆積した状態にした後、性能測定を行った。従って測定装置の概要は前々回（性能測定1）と同様で、性能測定結果の表示は前回（性能測定2）と合わせた。

図3-25 ろ布と取り付け金具からなるろ布ユニットと除じん装置に取り付けた状態  
(左は新品で右側がろ布の袋、巻尺より左側が挿入するプラスチックスペーサー、右は装着して2ヶ月ほど使用後)

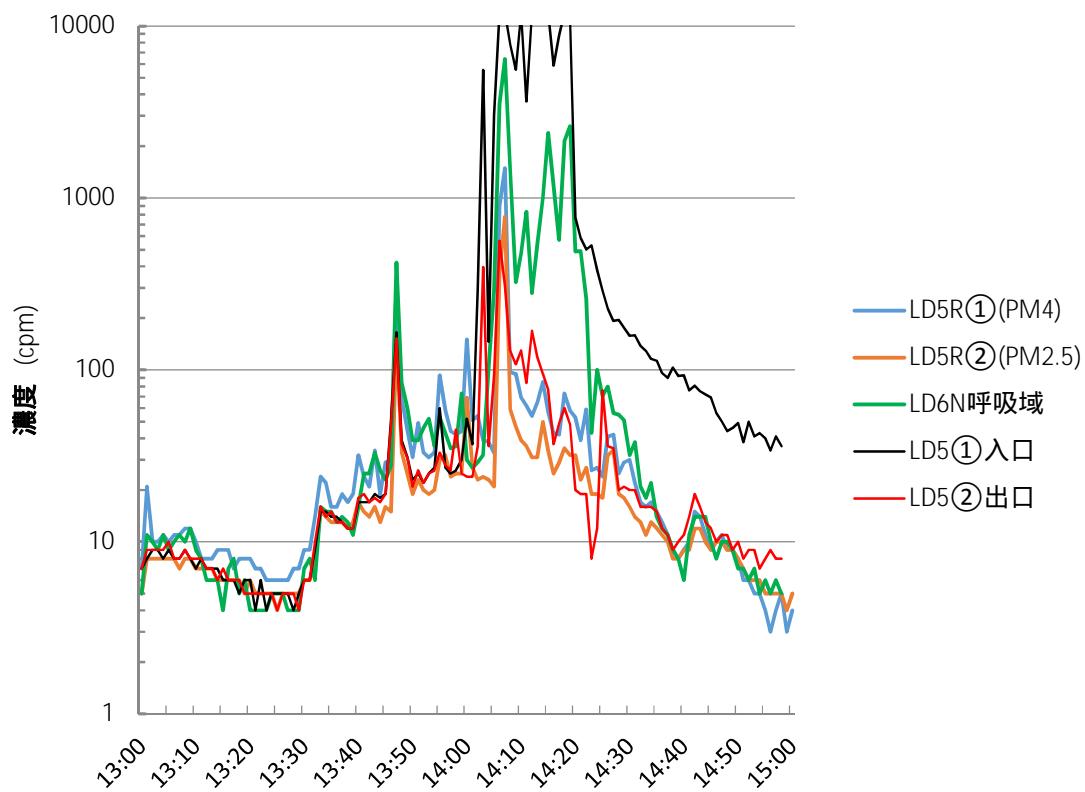
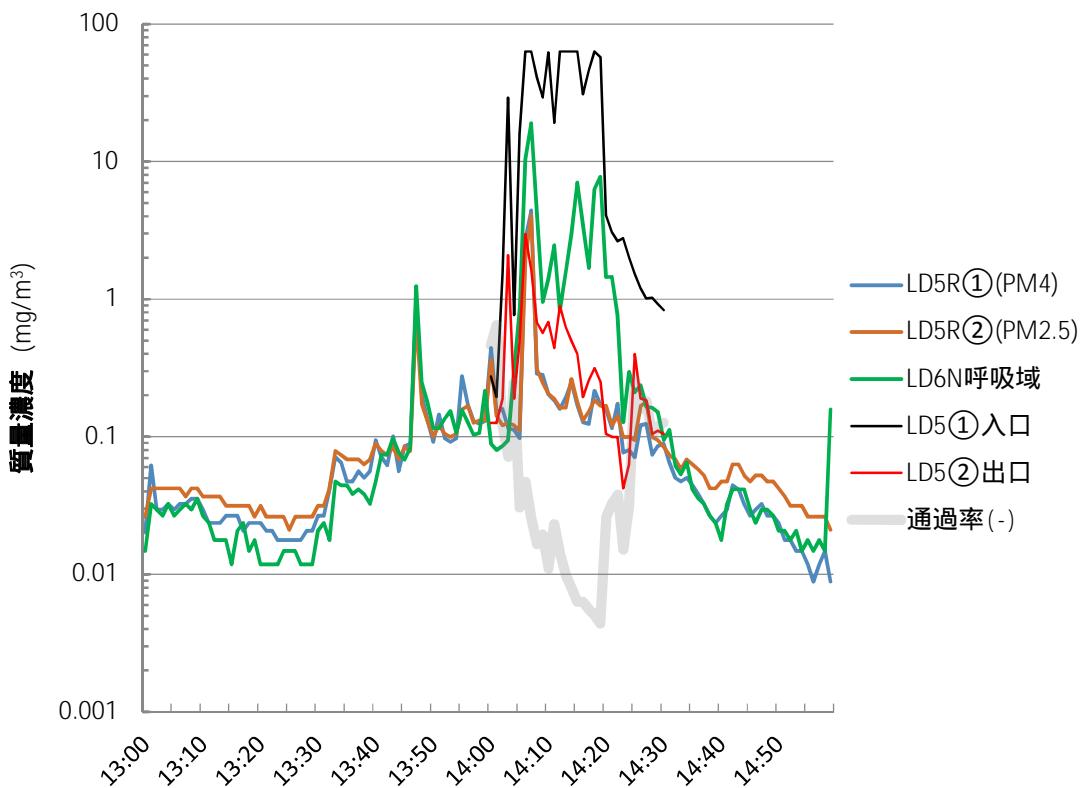
図3-27 全ての粉じん濃度測定結果

大学から計測を開始、現場到着は 13:40 ごろ、測定終了は 14:30 ごろ。

HV 質量濃度 (吸入性粉じん) は 0.194 mg/m<sup>3</sup> (14:08-14:20, 空気量 3.1m<sup>3</sup>)

LD-5, LD-6N は質量濃度変換係数 K 値 0.0030 mg/m<sup>3</sup>/cpm として計算。

LD-5, LD-5R PM2.5 サイクロン付では K 値 0.0053 mg/m<sup>3</sup>/cpm として計算。

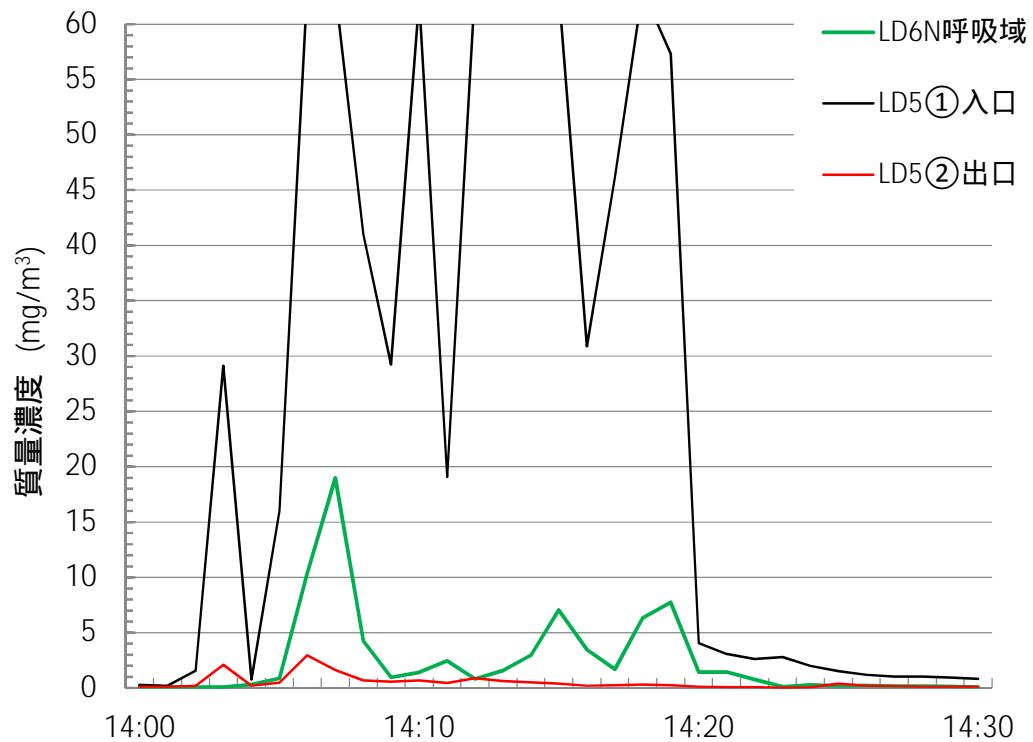
図3-28 除じん装置入口と出口での粉じん濃度及び作業者呼吸域での濃度

除じん装置入口と作業者呼吸域での濃度は同様の傾向があった。

除じん装置側の濃度が作業者呼吸域と比べかなり高く、局所排気装置として十分に機能していると思われる。

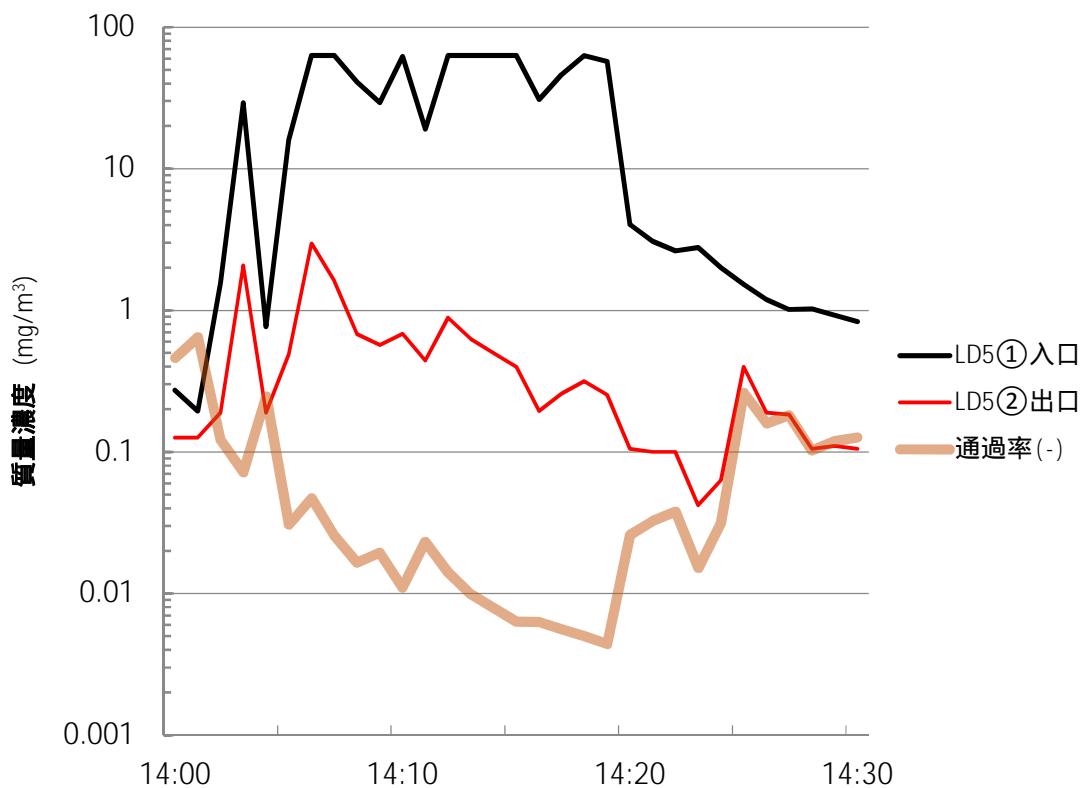
図 3 - 2 9 除じん装置入口と出口での粉じん濃度及びその比（通過率）

模擬研磨作業を実施した 14:05 ~ 14:19までの除じん装置の粉じん平均通過率は 1.6%で良好であった。入口濃度は高濃度で粉じん計が飽和して上げ止まっている様子が見えるが、通過率は悪く見えるため安全側と見なした。

14:02 と 03 は除じん装置の電源を ON・OFF したため変化したと思われる。

除じん装置の前後での濃度測定では、PM2.5 サイクロンを取り付けた LD - 5 で入口・出口の粉じん濃度を測定して比（PM2.5 粒子通過率）を求めた。除じん装置の管理を良好に実施している場合は、除じん装置の平均通過率は 3.6%（測定 2 ）や 1.6%（測定 3 ）で良好であった。

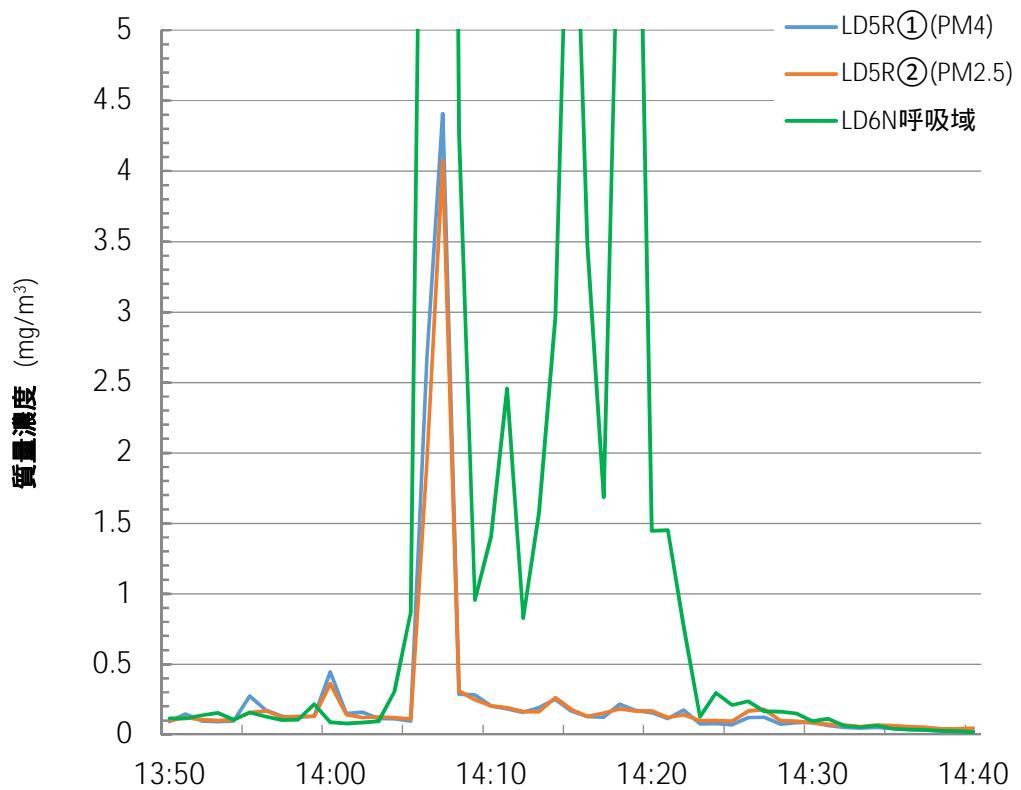
図 3 - 30 研磨作業における作業者呼吸域と作業者後での粉じん濃度

LD-5R に PM2.5 サイクロンを付けたものと付けないもので、K 値を用いて質量濃度に変換した場合には違いはほとんどない。電動グラインダー作業の作業者の立ち位置の変化で途中から定置（約 1 m）の粉じん計の濃度が低下した。

呼吸域の粉じん濃度は、電動グラインダー(測定3)も溶接(測定2)も定置の粉じん計(1~1.5mくらいの距離)に比べ高い値を示した。この濃度は除じん装置入口濃度と比べて同じレベル(測定2)や低いレベル(測定3)であった。しかし、作業に伴って発じんしている場合は、呼吸域の粉じん濃度は高く、作業者は呼吸用保護具を着用する必要があることが再確認された。

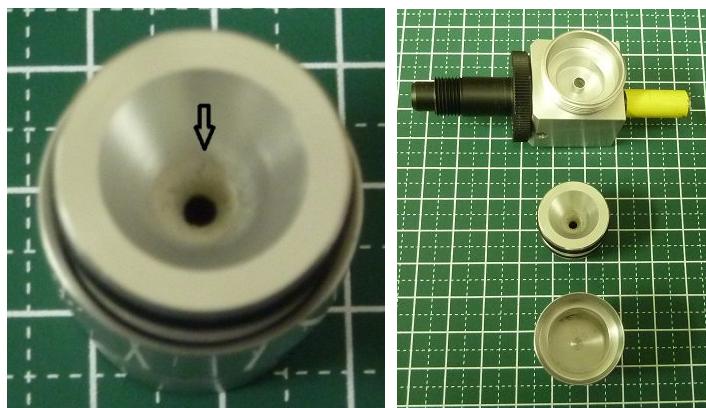
図3-31 除じん装置入口のLD-5に取り付けたPM2.5サイクロン内部に捕集された粉じん（測定3、実質15分間のサンプリング）

研磨作業に使用される除じん装置入口では、吸入性粉じんより大きな粉じん粒子が多量に吸引されており、粉じん計にとって厳しい条件であった。これらの粒子の一部はサンプリング配管内に沈降堆積するほどでPM2.5ないしはPM4の分粒装置が粉じん計前に必要であることがわかった。

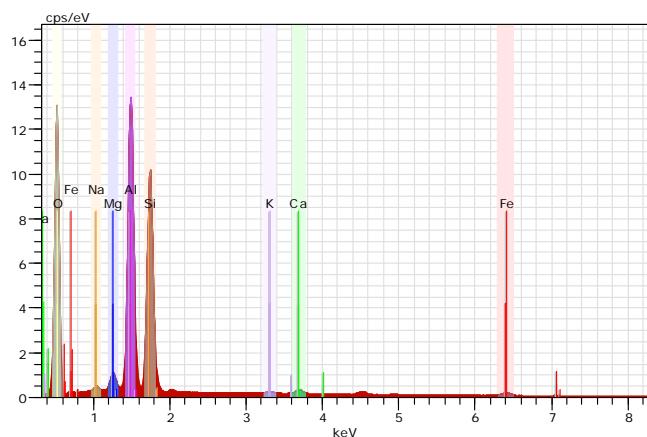
EDXによる元素分析スペクトル

図3-33 PM2.5サイクロンに捕集された粉じんのEDXによる元素マッピング  
切削したレンガの成分であるシリカとアルミナ由来の元素とグラインダーの砥石由来と思われる元素が認められた。
